Conseil patrimoine bâti

église *Saint-Laurent de Kairon*

Commune de SAINT-PAIR-SUR-MER

Compte-rendu d'observation

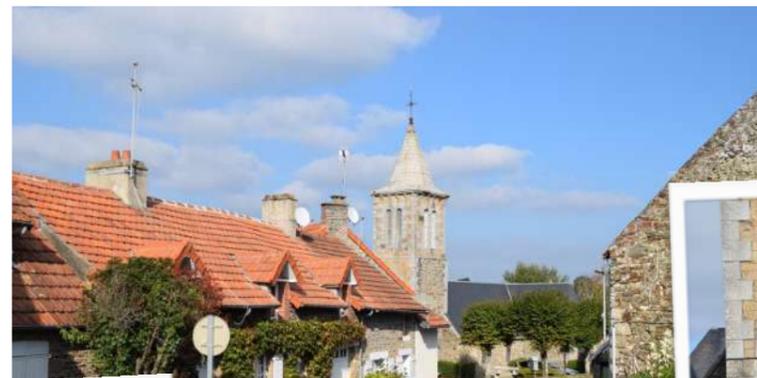
Le clocher marque depuis un peu plus de cent ans la silhouette du bourg de Kairon. Son gabarit et son implantation en tour-porche semblent toutefois difficilement négociés aujourd'hui avec l'espace routier qui empiète et fait disparaître le seuil de son parvis.

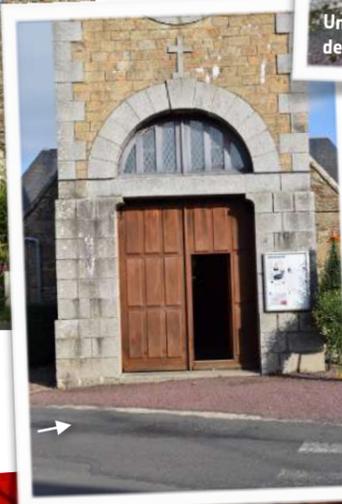
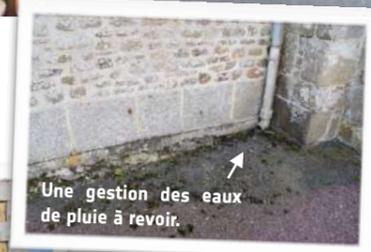
Une gestion des eaux de pluie à revoir.

✓ **Vérification/Réfection des organes d'étanchéité des parties hautes** > l'ensemble des organes d'étanchéité des couvertures est concerné (bandes faîtières, noquets, solins, etc.). Les couvertures de l'édifice seraient également à vérifier. Le cas échéant, des travaux de réfection pourraient être entrepris. Le réseau de gouttières est concerné par cette vérification générale (y compris nettoyage). **NB** : sur ce point, il serait opportun d'améliorer la gestion des eaux pluviales en ajoutant une descente de gouttière sur chaque versant de l'édifice ; le dispositif actuel semble sous-estimé au regard des surfaces de ruissellement offertes par les couvertures. **Attention** : de façon générale, il conviendra de vérifier l'état mécanique des pannes sablières contiguës aux gouttières visiblement impactées par un débordement récurrent des égouts de toitures.

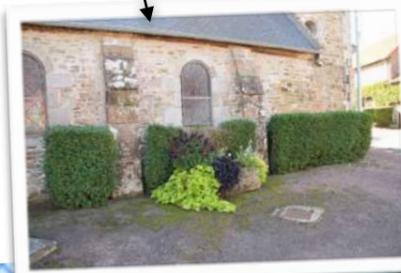
Une présence végétale salvatrice pour l'équilibre sanitaire de l'édifice...

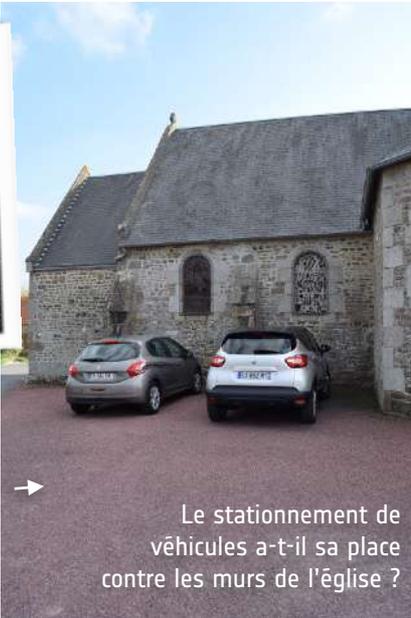
Le stationnement de véhicules a-t-il sa place contre les murs de l'église ?
