Commune de Nêhou

Patrimoine arboré de l'enclos paroissial de l'église Saint-Georges

If fastigié doré de l'enclos paroissial de l'église Saint-Georges

Conseil Patrimoine Arboré

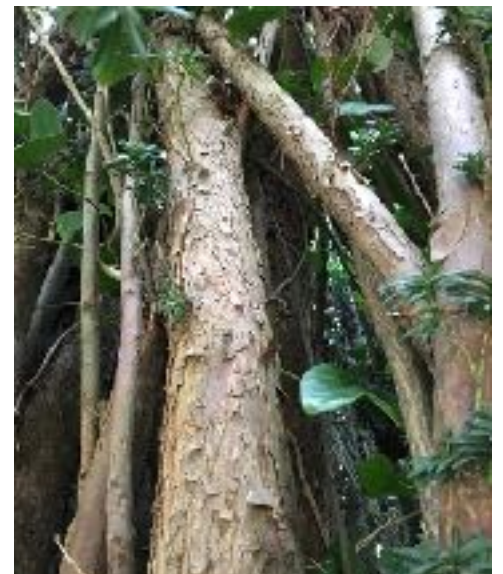
Problématique du pied d'arbre

Les parcours sont scénographiés par l'allée d'ifs communs et la porte formée par 2 ifs fastigiés, dans le lien avec la porte méridionale de l'édifice. L'ensemble est ponctué et architecturé, extrêmement maîtrisé dans le développement, par la pratique d'une taille annuelle (ou deux ?). Les ifs fastigiés sont contenus dans une silhouette colonnaire par une élingue déjà observée en 1998, renouvelée en 2010 suite à un épisode neigeux ayant ouvert ces arbres devant aujourd'hui faire l'objet d'une étude mécanique. Des problématiques d'entretien apparaissent en pied d'arbre (blessure du collet et du tronc).

Il est conseillé d'entreprendre un diagnostic sanitaire et mécanique des 3 ifs fastigiés de l'enclos paroissial de l'église Saint-Georges et d'un état apparent de ifs communs de l'allée, le jeune tilleul et les buis : Comprendre un arbre ou un groupe d'arbres, son développement, son vieillissement, c'est aussi observer le milieu physique dans lequel il vit. C'est assez complexe et les enjeux sont importants en termes de patrimoine, de perception du village et d'attachement des habitants.

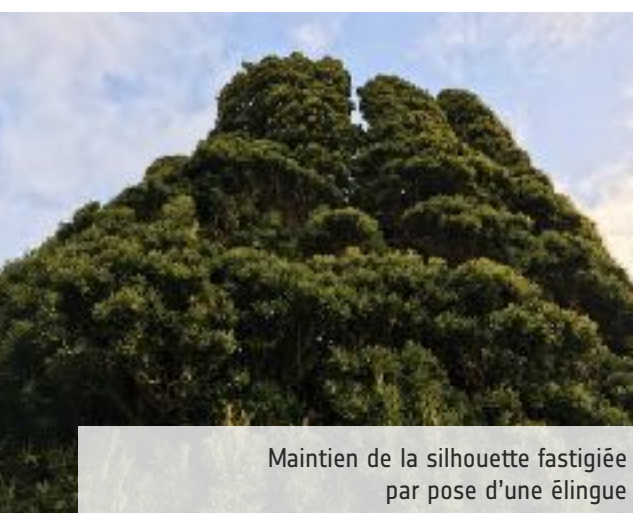
Maintien de la silhouette fastigiée
par pose d'une élingue

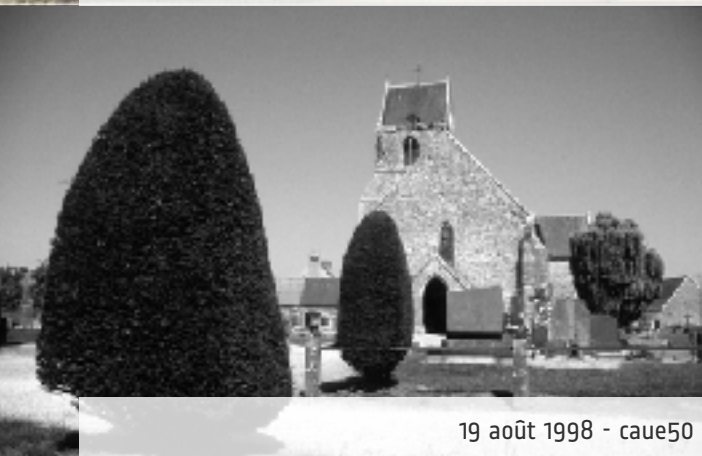
19 août 1998 - caue50

état sanitaire: branches mortes, lierre
