PÔLE
OBSERVATION

Dispositif REX
Bâtiments
performants

L'HUMIDITÉ DANS LES BÂTIMENTS À LA RÉUNION 12 ENSEIGNEMENTS À CONNAÎTRE

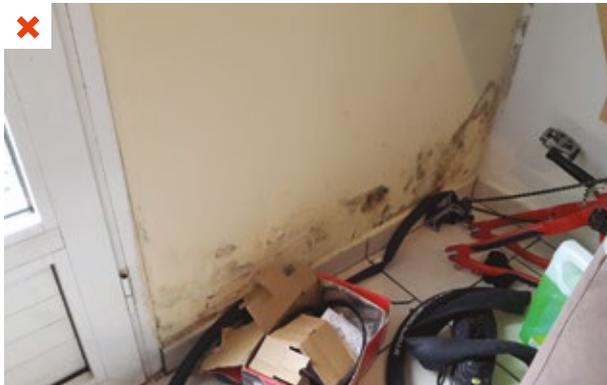
Apparition de moisissures en pieds de mur intérieur, à la suite de remontées capillaires, dans une construction avec dallage sur terre plein en zone marécageuse. ©AQC

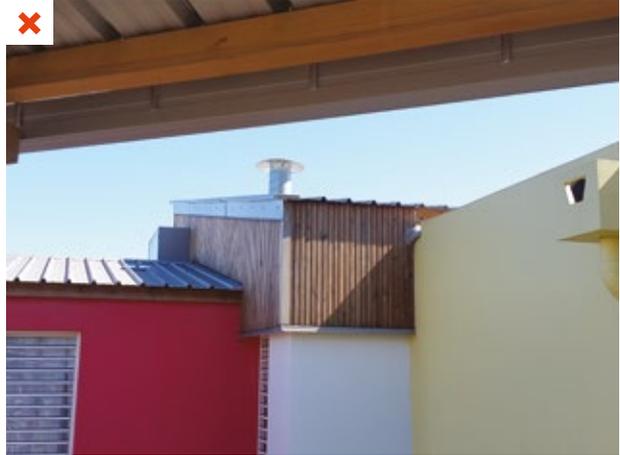
- Absence de dispositifs d'évacuation des EP en toitures.
- Défaut d'entretien des gouttières et des crapaudines.
- Absence de raccordement des descentes EP au réseau d'évacuation ou à un autre dispositif.

Absence de dispositifs permettant l'évacuation de l'eau pluviale depuis les toitures en pente. ©AQC

- Prévoir la mise en œuvre systématique de dispositifs permettant la bonne évacuation des EP, à distance des pieds de façade avec un dimensionnement prenant en compte les débits liés aux contraintes climatiques.
- Raccorder les évacuations à un réseau privatif ou collectif, à un puisard, à un bassin d'infiltration avec canal de sédimentation, à un bassin d'orage ou autre aménagement paysager de type noue.
- Assurer l'entretien périodique des dispositifs mis en œuvre.

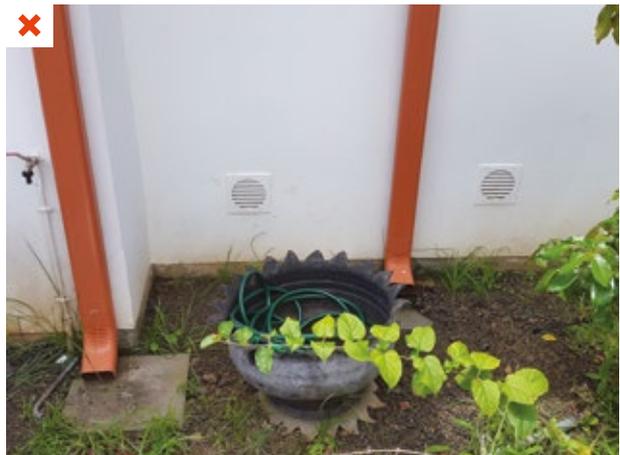
Non raccordement des descentes des eaux pluviales en pied de mur conduisant à l'accumulation d'eau provoquant des remontées capillaires. ©AQC

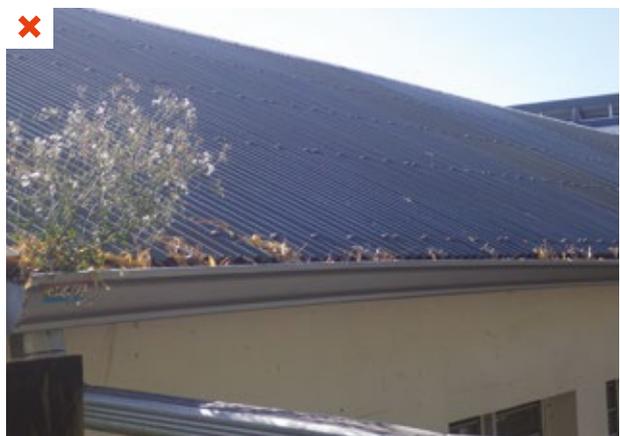
Défaut d'entretien des gouttières obstruant la bonne évacuation des EP qui débordent de la gouttière. ©AQC

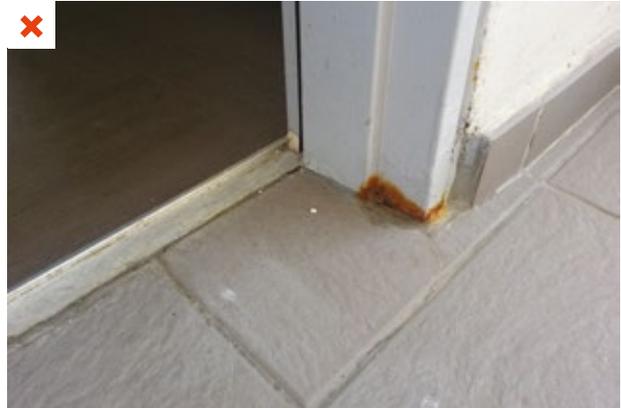
- Défaut de mise en œuvre des pentes.
- Inadaptation des dispositions constructives aux contraintes climatiques locales (absence de caniveaux à l'aplomb de portes palières ou détails architecturaux (planchers continus, etc...) ne permettant pas une évacuation de l'eau efficace).

Corrosion des bâtis métalliques des portes palières, donnant sur les coursives présentant des défauts de pente. ©AQC

- Contrôler les pentes et l'étanchéité sur l'intégralité des espaces extérieurs (varangues, séchoirs, coursives...) en phase chantier pour assurer la bonne évacuation de l'eau.
- Dimensionner les évacuations EP de ces espaces extérieurs, en prenant en compte les pluviométries réelles connues sur le site de projet.
- Mettre en œuvre des caniveaux en pied de portes palières et de portes-fenêtres exposées.
- Poser les menuiseries sur des seuils et rejingots.
- Préconiser la mise en œuvre de revêtements de sols extérieurs permettant l'infiltration de l'eau de pluie comme des platelages en bois à lames ajourées avec un dispositif de récupération d'eau.
- Aménager des barbacanes pour les espaces extérieurs retenus par des murs de soutènement.

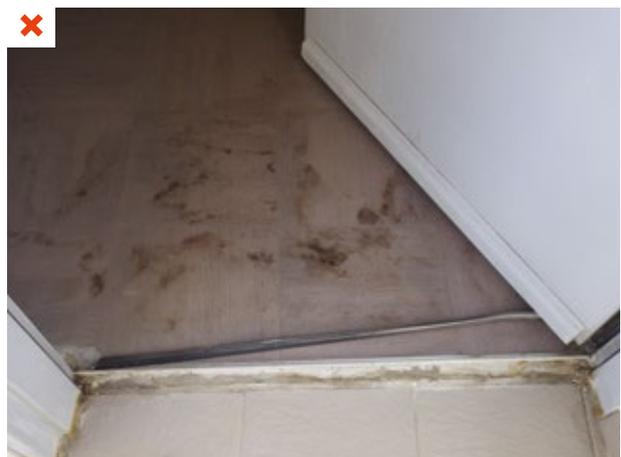
Dégradation des revêtements de sol des logements, à la suite d'infiltrations d'eau, par les portes palières donnant sur les coursives présentant des défauts de pente. ©AQC

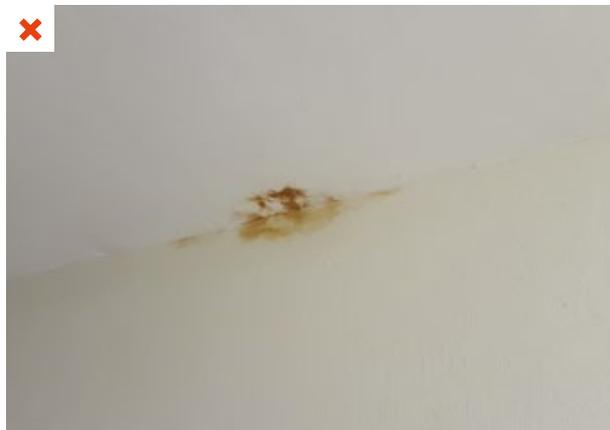
- Défaut de continuité de l'étanchéité à l'eau des toitures-terrasses.
- Défaut de traitement des points singuliers (relevés sur acrotères, émergence de conduits de ventilation, etc...).
- Dégradation de la couche d'étanchéité par les entreprises intervenant en toiture en phase chantier (lots techniques, lots second œuvre).

Infiltration d'eau par une toiture terrasse inaccessible. Apparition de tâches d'humidité et de mauvaises odeurs. ©AQC

- Inspecter la toiture lors des réunions de chantier et avant la réception des travaux d'étanchéité.
- Sensibiliser et responsabiliser les entreprises intervenant en toiture sur les désordres engendrés par la dégradation ou le défaut de mise en œuvre du complexe d'étanchéité durant la phase travaux.
- Prendre en compte les conditions climatiques lors de l'application des produits d'étanchéité. Leur mise en œuvre sur un support exposé au soleil depuis trop longtemps peut limiter leur performance.
- Exiger une réception des surfaces avant la poursuite des prestations des différents lots.
- Souscrire un contrat de maintenance et d'entretien périodique de la toiture (traitement des mousses, des racines, entretien des EP, détection de cloquages de la membrane, etc...).

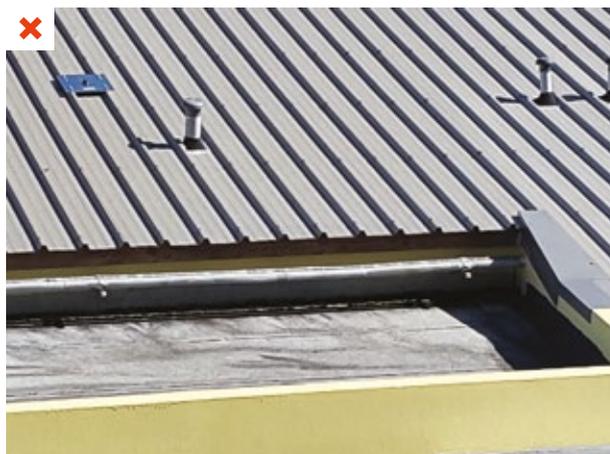
Le relevé d'étanchéité sur la maçonnerie n'est pas conforme aux règles de l'art. Absence d'application d'un enduit d'imprégnation à froid sur le support du relevé et absence de dispositif assurant la protection du relevé d'étanchéité. ©AQC

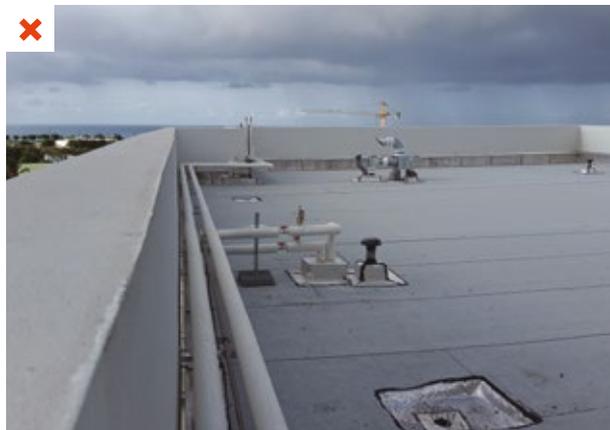
L'absence de matérialisation d'une zone de circulation à proximité des équipements en toiture terrasse favorise le risque de dégradation de l'étanchéité. ©AQC

- Matérialiser distinctement les allées de circulation par une couleur ou un autre balisage.
- Regrouper autant que possible les équipements en toiture à proximité des accès.
- Sensibiliser et responsabiliser les entreprises intervenant en toiture, sur les désordres engendrés par la dégradation du complexe d'étanchéité dans le cadre de la maintenance.

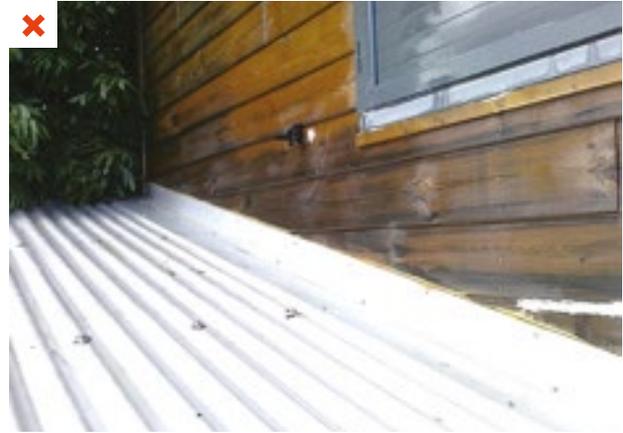
- Défaut de continuité d'étanchéité à l'eau.
- Absence ou non respect des carnets de détails.

Défaut de continuité d'étanchéité à la jonction du bardage et de la tôle de rive. ©AQC

- Mettre en œuvre des rejets d'eau au droit de tous les accidents de façade et des protections des têtes de murs.
- Contrôler spécifiquement les prestations dans les parties de bâtiment difficilement atteignables (jonction façade/toiture, etc...) en phase chantier et à la réception des travaux.
- Fournir des carnets de détails précis.

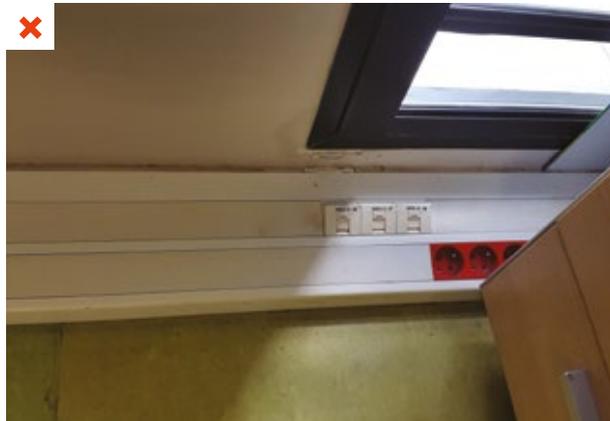
Présence d'eau stagnante dans les goulottes accueillant des réseaux électriques à la suite d'infiltrations d'eau par les jalousies, pourtant en position fermée. ©AQC

- Identifier la localisation géographique du projet, la catégorie de terrain et la hauteur du bâtiment pour prescrire des menuiseries ayant un classement AEV adapté en se référant aux tableaux.
- Vérifier avant la pose, l'adéquation du classement AEV des menuiseries réceptionnées vis à vis de la prescription.
- Limiter l'impact de la pluie battante sur les menuiseries et la saturation des drainages par la mise en place d'une double peau, de débords de toit importants, de casquettes, rejets d'eau au droit des menuiseries ou encore de larmiers sur les linteaux.

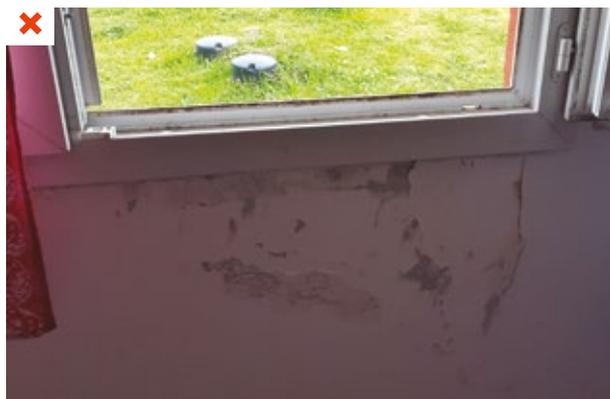
- Absence de prise en compte des contraintes climatiques et des expositions lors du choix des menuiseries.
- Dégradation des joints d'étanchéité par l'excès d'humidité.
- Sous-dimensionnement des chambres d'évacuation d'eau.

Infiltration d'eau par la traverse basse de la menuiserie extérieure et décollement de la peinture en allège. ©AQC

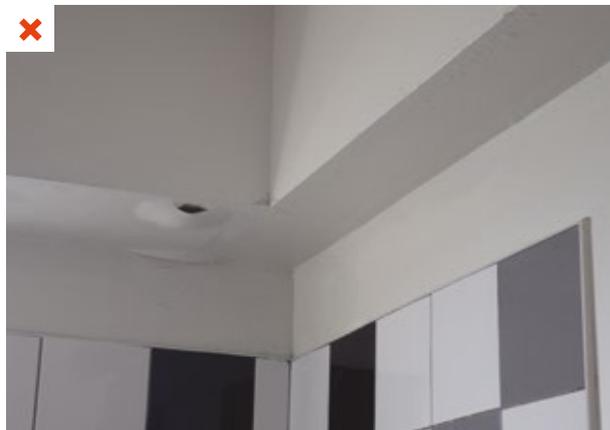
Écoulement des eaux grises dans le logement du premier niveau suite à une fuite du réseau d'évacuation de la douche à l'italienne du niveau supérieur entraînant la dégradation des encoffrements. ©AQC

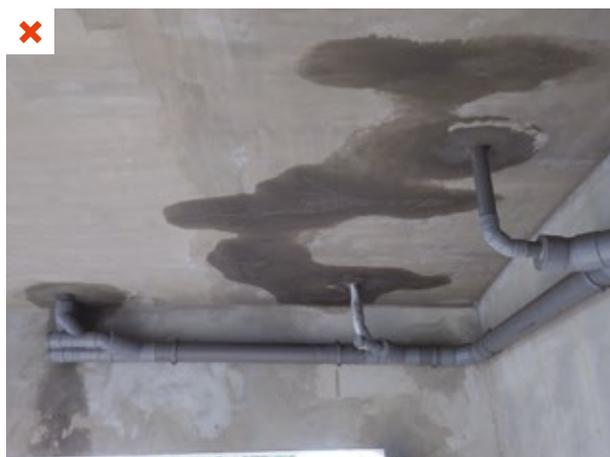
- Défaut de réalisation de l'étanchéité au niveau des points singuliers (bonde, remontées d'étanchéité sol-mur, angles...).
- Absence d'étanchéité sur l'ensemble de la paroi verticale.

Fuite au niveau des évacuations des sanitaires et du revêtement de la douche à l'italienne. ©AQC

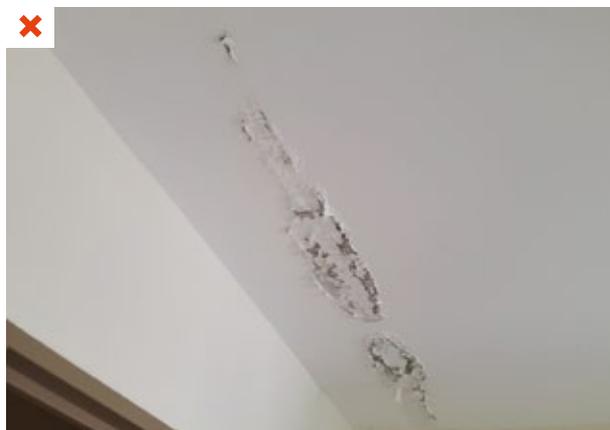
Décollement de la peinture du plancher haut à l'aplomb de la douche à l'italienne du logement supérieur. ©AQC

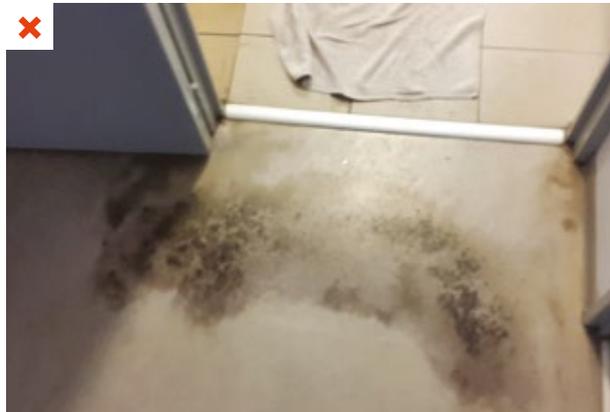
- Défaut d'entretien des siphons par les usagers.
- Absence de dispositifs permettant de stopper l'écoulement de l'eau en périphérie des douches.
- Défaut de réalisation des pentes des douches.

Defaut d'évacuation de l'eau de la douche à l'italienne, provoquant la dégradation des revêtements de sol et des pieds de cloisons. ©AQC

- Préconiser la mise en œuvre de dispositifs limitant l'écoulement de l'eau dans le reste de la pièce et du logement tout en étant adaptés à la réglementation.
- Contrôler la bonne réalisation de la forme de pente avant la mise en œuvre du revêtement de sol.
- Prescrire des siphons faciles d'entretien.
- Sensibiliser les usagers à l'entretien de leur siphon et de leur pièce d'eau.

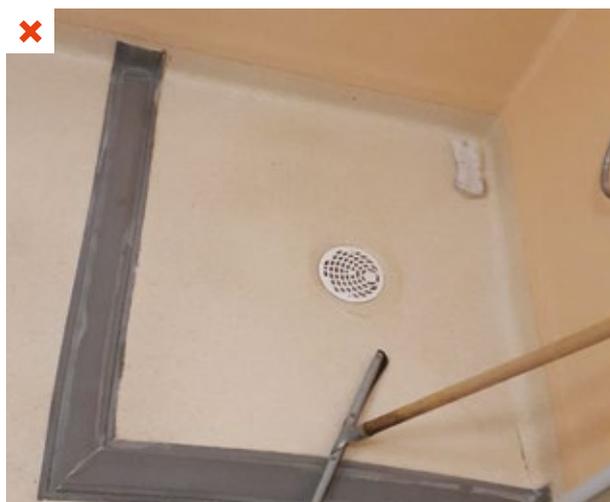
Ajout de bandes adhésives pour limiter l'écoulement de l'eau de la douche dans le reste de la pièce. Cette solution n'est pas pérenne. ©AQC

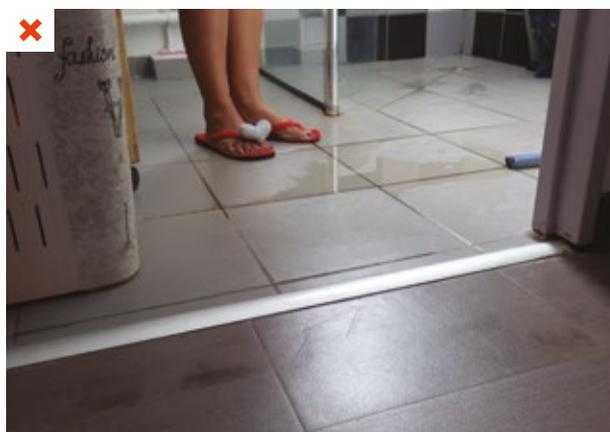
Écoulement de l'eau de la douche dans le reste de l'appartement provoquant la dégradation des revêtements de sol et de la QAI. ©AQC

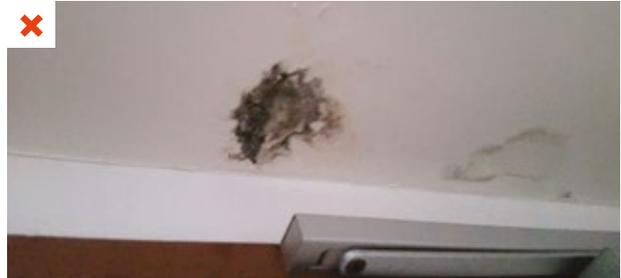
Fuite sur le réseau ECS à l'intérieur d'un caisson en plaque de plâtre non démontable. La destruction des parements pour accéder au raccord défectueux et le réparer ont engendré de lourds travaux de remise en état.

- Remplacer les matériaux dégradés et vérifier que les matériaux conservés soient secs en mesurant leur taux d'humidité avec un hygromètre à pointe.

- Faciliter l'accès aux réseaux (placards techniques, plafonds démontables avec espace nécessaire à la maintenance).
- Faciliter l'accès aux organes de contrôle (à l'extérieur du volume habitable, dans des espaces dédiés, avec des accès permettant les travaux de maintenance).
- Intégrer architecturalement les réseaux apparents.

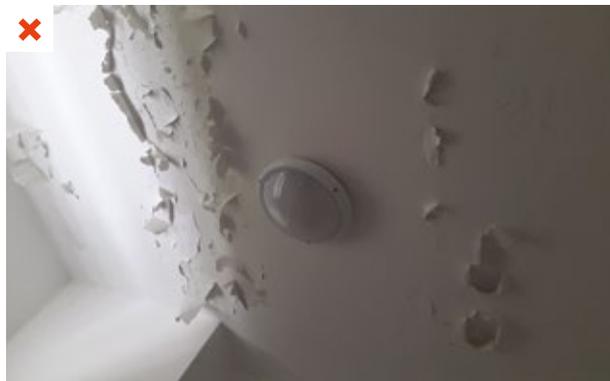
Décollement de la peinture du plafond d'une salle de bain, dotée d'une jalousie ne s'ouvrant plus, limitant ainsi le renouvellement d'air. ©AQC

- Rétablir la ventilation tout en sensibilisant les usagers à son intérêt.
- Équiper le logement d'un déshumidificateur en complément de la ventilation.

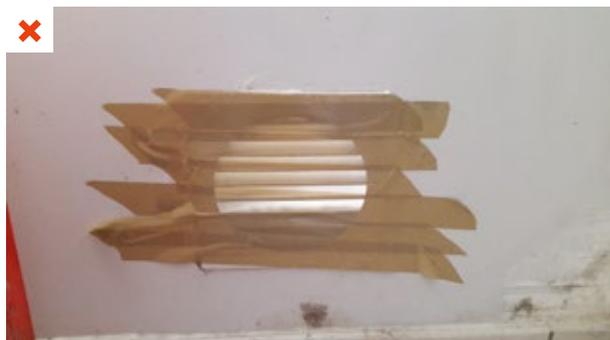
Les usagers calfeutrent les entrées et sorties d'air situées dans les pièces humides. ©AQC

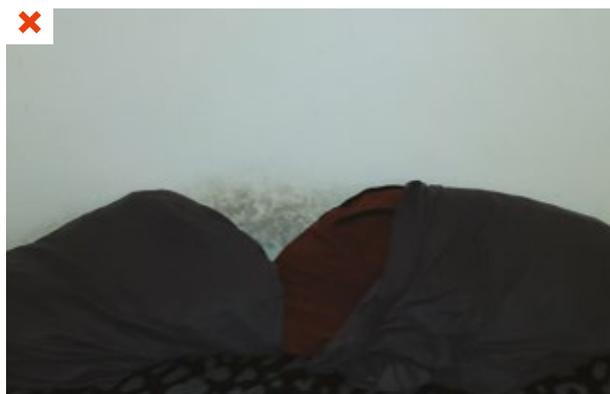
Présence de moisissures sur la paroi en tête de lit dans la chambre non ventilée. ©AQC

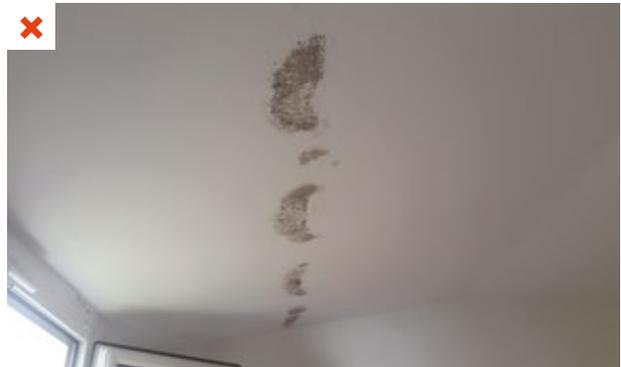
- Absence de réflexion sur la thermique du bâtiment permettant d'optimiser la performance de l'enveloppe au regard des conditions climatiques dans les Hauts de l'île.
- Mauvaise mise en œuvre des matériaux d'isolation créant des ponts thermiques et des surfaces déperditives.

Apparition de moisissures sur le plâtre au droit du rail métallique du plafond suspendu. La discontinuité d'isolant en faux plafond, au niveau du rail entraîne un pont thermique et la création d'un point de rosé. ©AQC

- Mener une réflexion sur la thermique du bâtiment en fonction des contraintes réelles du site du projet.
- Identifier les ponts thermiques et les traiter.
- Permettre l'aération continue des locaux en prenant en compte le confort des usagers.
- Veiller à la bonne mise en œuvre des isolants.
- Mettre en place un système de chauffage pour réduire le risque de condensation.

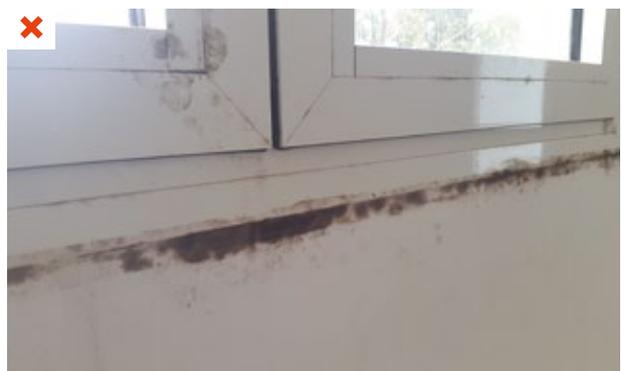
L'interface entre la menuiserie et la maçonnerie n'a pas été correctement traitée. Le pont thermique créé autour du cadre de la menuiserie entraîne de la condensation et favorise le développement de moisissures. ©AQC
