Conseil patrimoine bâti

chapelle *Notre-Dame-de-la-Délivrande*

de RAUVILLE-LA-PLACE

Compte-rendu d'observation

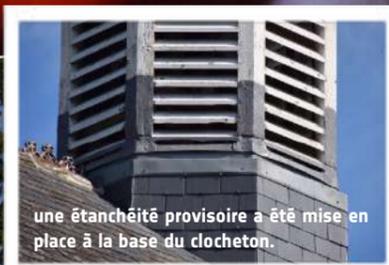
une étanchéité provisoire a été mise en place à la base du clocheton.

✓ **Restauration des couvertures** > l'ensemble des couvertures pourrait être vérifié, le cas échéant, remanié, voire restauré. Les organes d'étanchéité présents en toiture sont également concernés (solins, nocquets, etc.).

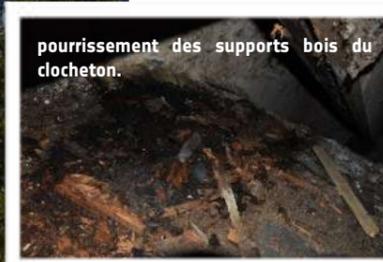
pourrissement des supports bois du clocheton.

✓ **Restauration du clocheton et de ses supports** > la restauration du charpentage du support du clocheton est une urgence. L'opération nécessitera probablement la dépose au sol de l'ensemble du petit clocher. Compte tenu de l'opportunité de cette dépose, une restauration de cet ensemble pourrait être envisagée en simultané des opérations de restauration des supports de charpentes. Si cette restauration est souhaitée à l'identique, la recherche de solutions pérennes permettant d'assurer une étanchéité entre le clocheton et les couvertures du chœur devra être une priorité afin de ne pas occasionner, à l'avenir, la récurrence des désordres aujourd'hui constatés.

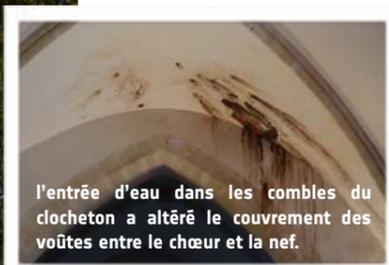
l'entrée d'eau dans les combles du clocheton a altéré le couvreur des voûtes entre le chœur et la nef.

✓ **Réfection des enduits intérieurs** > une fois les travaux portant sur la restauration du clocheton achevés, la réfection des enduits de couvreur intérieurs des voûtes altérées pourra être envisagée. De la même manière, les supports enduits verticaux intérieurs aujourd'hui dégradés pourront être traités une fois les façades extérieures *Sud* et *Ouest* restaurées.

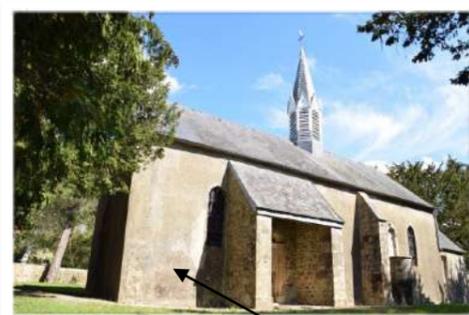
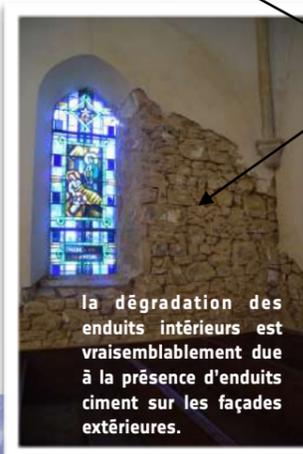
la dégradation des enduits intérieurs est vraisemblablement due à la présence d'enduits ciment sur les façades extérieures.

✓ **Restauration des façades *Sud* et *Ouest*** > au regard des pathologies sur les enduits intérieurs au niveau des façades enduites extérieurement en ciment, il serait intéressant d'envisager restaurer ces façades en priorité. La dégradation de ces enduits de ciment serait à envisager de préférence lors des mois les plus chauds de l'année et cela, en perspective d'un projet de rejointoiement ou de nouveaux enduits. Pour ces travaux de maçonneries, l'utilisation d'une chaux est recommandée. Les façades concernées sont le mur gouttereau *Sud* et le mur-pignon de la façade *Ouest*.
