# Conseil patrimoine bâti

## église *Notre-Dame*

du VAST

### Compte-rendu d'observation

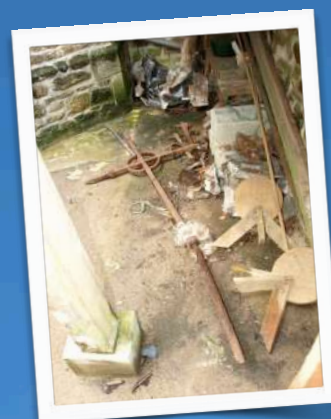
la croix du clocher a été conservée et remise derrière la sacristie.

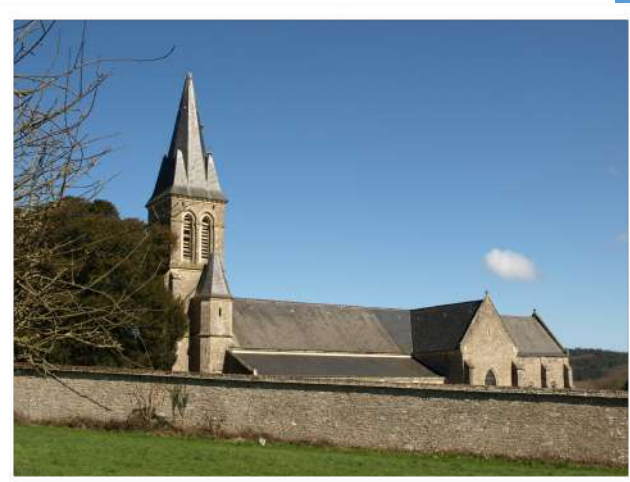
En ce qui concerne les chemins de l'eau, l'édifice semble bénéficier d'un système cohérent en ce qui concerne ses égouts de toitures et ses descentes de gouttières qui sont reprises au sol en canalisation souterraine pour une grande partie. Seule l'endurance des organes d'étanchéité semble ponctuellement faire défaut (solins, noues, arêtiers, etc.).

Pour le reste, l'édifice, a priori, ne semble pas disposer de drainage périphérique.

✓ **Drainage des sols extérieurs** > pour l'équilibre sanitaire général de l'édifice, un drainage extérieur des sols pourrait être envisagé. Ce drainage aurait tout intérêt à être réalisé à une distance respectueuse des ouvrages de maçonneries de façon à ne pas les fragiliser en les affleurant.

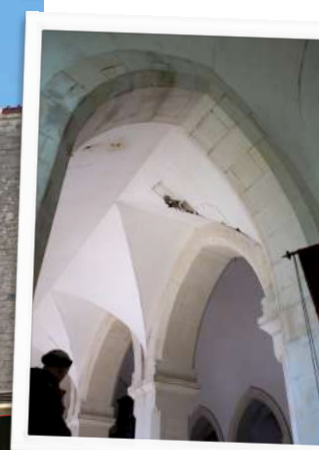
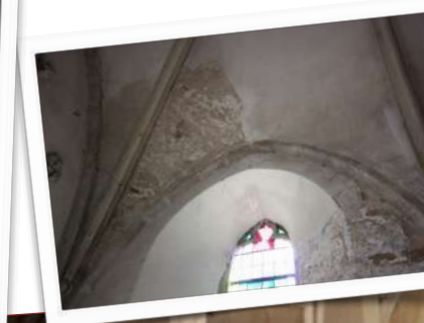
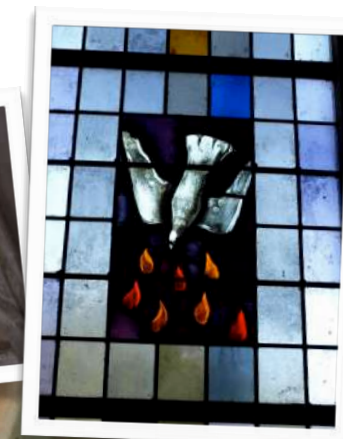
A l'intérieur de l'édifice les pathologies observées concernent principalement quelques voutains localement dégradés et des éveils de baies parfois très altérés. La nature de ces désordres semble vraisemblablement due à des problèmes d'étanchéité ; à celle de quelques solins et arêtiers en couverture pour les voutains, et à celle des pourtours et pieds de baies pour les éveils intérieurs de certains vitraux (façade Sud).

✓ **Restauration de voutain** > le voutain de la dernière travée du bas-côté Sud notamment serait à restaurer. Un dépiquetage des parties altérées, notamment les enduits soufflés, serait un préalable à toutes opérations de restauration.

✓ **Restauration des intérieurs de baies** > ces travaux à envisager concernent essentiellement les éveils des deux dernières baies Sud du chevet ainsi que la petite baie de la façade Ouest donnant sur l'allée du bas côté Sud.
