Conseil patrimoine bâti

église *Saint-Vincent-de-Paul*

Commune de MONTMARTIN-SUR-MER

Compte-rendu d'observation

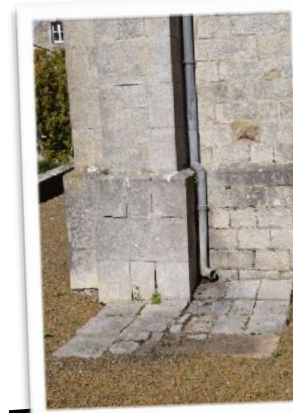
Des pierres de culées dévoilées...

✓ **Intervention sur les sols extérieurs** > une légère recharge des sols pourrait être envisagée aux abords directs de l'édifice, notamment où les pierres d'assises des ouvrages de maçonneries ont été partiellement dévoilées. Cette recharge en pied de bâtiment pourrait alors prendre, en finition, l'aspect d'un léger glacis enherbé et/ou végétalisé. Cette disposition permettrait notamment d'épauler certaines pierres de fondation mises à nu et d'éviter, de surcroît, à ce que le ruissellement des eaux de pluies sur les façades ainsi que l'humidité en sol provenant du cimetière ne soient renvoyés systématiquement contre les murs de l'église. Une purge et une restauration avec une chaux adaptée permettraient de retrouver un équilibre sanitaire plus cohérent à l'intérieur de l'édifice au droit de ces zones. **NB** : en opportunité de ces travaux, la reprise en canalisation souterraine des descentes de gouttières ainsi que la pose de regards étanches à chaque point de collecte pourrait permettre de parfaire la gestion des eaux de pluie en sol dans l'environnement direct des pieds de maçonneries.

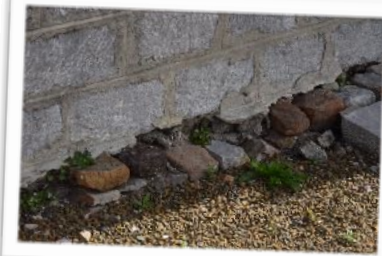
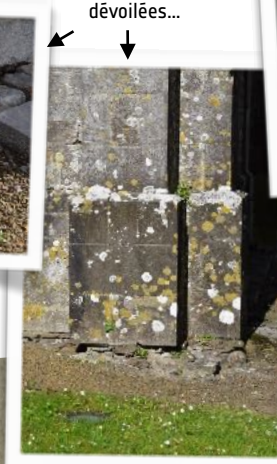
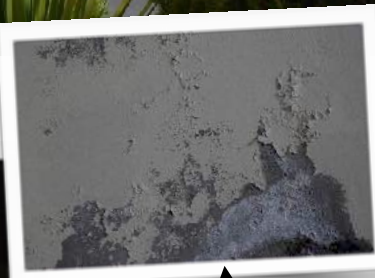
Des descentes de gouttières crachant en pied de murs fragilisent l'équilibre sanitaire des maçonneries...

Par effet de mèche, l'humidité remonte dans les ouvrages bâtis. Les supports « fermés » réalisés au ciment bloquent toute possibilité de perspiration pour les murs.

✓ **Travaux sur les intérieurs** > une fois les travaux d'assainissements des sols effectués (recharge et restitution des principes d'exutoire des piédestaux, reprise en canalisation souterraine des descentes de gouttières, purges, etc.), la réfection de certains enduits intérieurs pourrait être envisagée. Pour cela, la suppression des enduits « fermés » au ciment/bâtard est indispensable. En ce sens, la partie basse du mur intérieur *Nord* de la nef serait une priorité. La réfection de ces supports avec un enduit perspirant (chaux, plâtre, etc.) est vivement recommandée. **NB** : le recours à une conception par une maîtrise d'œuvre de ce projet semble un préalable indispensable à toute intervention.

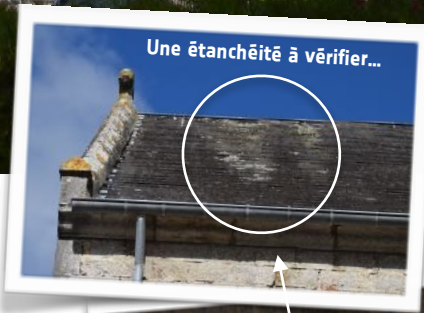
Une étanchéité à vérifier...

✓ **Vérification/Réfection des organes d'étanchéité des parties hautes** > l'ensemble des organes d'étanchéité des couvertures est concerné (bandes faîtières, noquets, solins, etc.) notamment au niveau de la croisée du transept où les couvertures intérieures sont dégradées. Les couvertures de l'église sont également concernées par cette vérification de principe. Le cas échéant, des travaux de réfection pourraient être entrepris. **Attention** : l'état des petits surmonts maçonnés de la façade *Ouest* flanquant la tour-porche ainsi que celui du mur-pignon du chevet sont également à vérifier. **Rappel** : concernant d'éventuels travaux de restauration à mener sur ces surmonts de maçonneries, l'utilisation d'une chaux adaptée est recommandée. Pour ces travaux de restauration, l'emploi d'un hydrofuge avec la chaux reste à réserver pour les parties sommitales d'ouvrages, là où, précisément, l'eau de pluie a tendance à stagner ; ce type de mise en œuvre est, en revanche, fortement déconseillé pour le traitement de toutes parois verticales de maçonneries anciennes montées à la terre, l'ouvrage devant demeurer perspirant. **Mise en garde** : concernant d'éventuels travaux plus conséquents consistant à refaire les couvertures de l'édifice, la pose de sous-toiture n'est, ici, pas recommandée. Souvent perçue comme un moyen durable d'étancher à l'air une toiture, la mise en œuvre de tels dispositifs risque de limiter considérablement la ventilation naturelle des combles de l'église. Le risque permanent d'infiltration provenant des solins d'un clocher ou de pignons disposant de surmonts maçonnés augmente les phénomènes de ruissellements sur les maçonneries internes au comble d'une église. Un courant d'air quotidien et régulier est alors souvent salutaire pour sécher, du moins en surface, les ruissellements sur une maçonnerie et pour en limiter leur progression (NB : la pose de telles sous-toitures dites HPV - Hautement Perméables à la Vapeur d'eau - est en revanche plus que recommandée dans le cas de mise en œuvre d'isolant dans un comble afin de contrôler l'impact de leur condensation ; le cas échéant, cette mise en œuvre n'intéresse pas, *a fortiori*, le cadre de restauration d'une église).

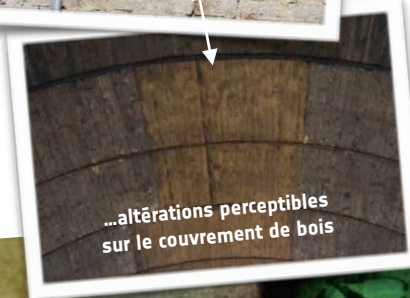
...altérations perceptibles sur le couverture de bois

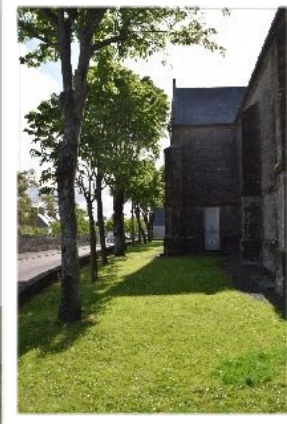
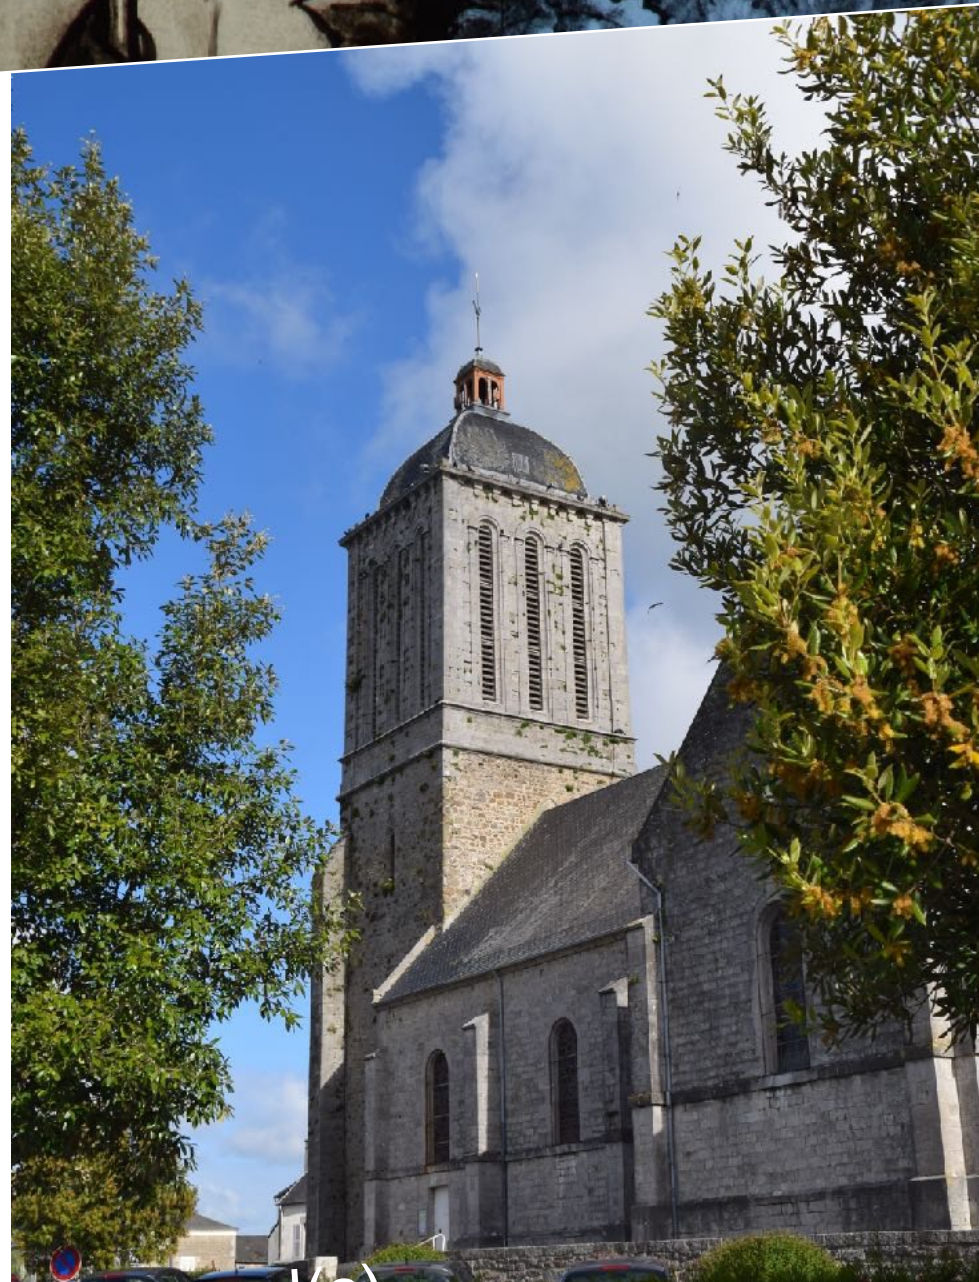
Des travaux d'entretien ordinaires à prévoir...
