Conseil patrimoine bâti

église *Saint-Hilaire*

de MÉAUTIS

Compte-rendu d'observation

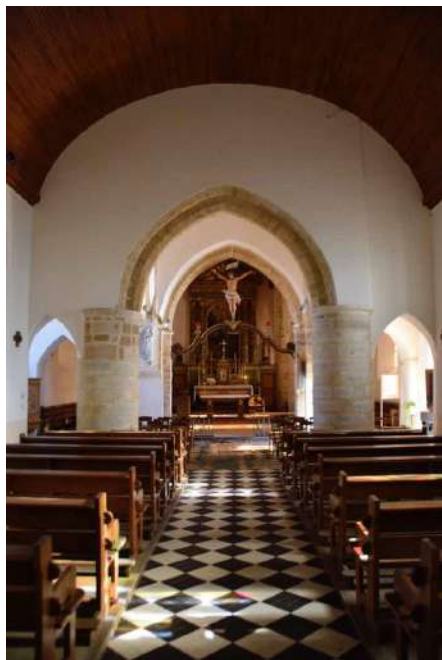
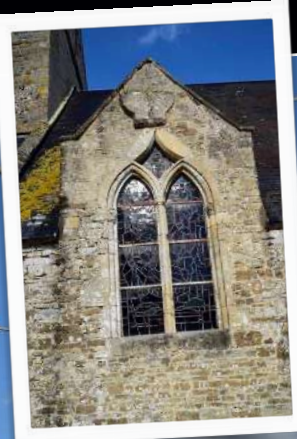
Bien qu'elle possède un état de conservation relativement satisfaisant, l'église de Méautis mérite une restauration significative sur certaines parties de son clos et couvert. Sont principalement concernés les couvertures du chœur, de la sacristie ainsi que celles du versant *Nord* de la bâtière du clocher et, plus largement, l'ensemble des organes d'étanchéité de toiture (solins, bandes faitières, chéneaux, etc.). Aussi, les solins censés assurer l'étanchéité entre les couvertures et les droits de maçonneries (notamment ceux des surmots de murs-pignons et de la tour-clocher) semblent particulièrement fragilisés. Les surmots maçonnés semblent également appeler à une restauration à la chaux de leurs jointoiments. Par ailleurs, une meilleure gestion des gouttières en toiture est à envisager notamment au niveau des lucarnes du chœur. La reprise en sol des descentes de gouttières est assurée par canalisation souterraine ; la mise en place de ce dispositif a vraisemblablement permis au bâtiment de bénéficier d'une très nette amélioration de son équilibre sanitaire général. Pour le reste, l'édifice fait montre de quelques petites altérations très localisées : désordre sur une tête de contrefort façade *Sud*, solins dégradés en pied et pourtour de baie pour un des vitraux du mur gouttereau *Sud* et pour la fenêtre de la sacristie. L'édifice, a priori, ne dispose pas de drainage périphérique de ses sols extérieurs.

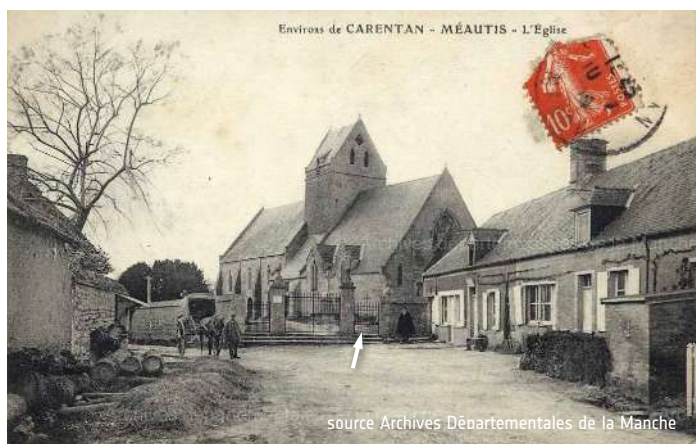
Sur cette prise de vue ancienne, on perçoit qu'une banquette enherbée existait autrefois au pied de l'édifice. Aujourd'hui, restituer cette présence végétale permettrait de re-créer un « socle » au bâtiment et de le mettre ainsi en valeur. Au regard des opérations de terrassement qu'il conviendrait d'envisager autour de l'édifice, il pourrait être possible d'imaginer retrouver, en finition, cet enherbement sous forme de léger glacis de façon à permettre une meilleure gestion des ruissellements d'eau de pluie aux abords des ouvrages de maçonneries. Une fauche ou deux dans l'année de ces parterres permettrait un entretien plus aisé qu'un désherbage tel qu'il semble pratiqué aujourd'hui.
