EGLISE SAINT-MARTIN

Conseil patrimoine bâti Commune de Brécey

Compte-rendu d'observation
Visite du 1 Juillet 2022

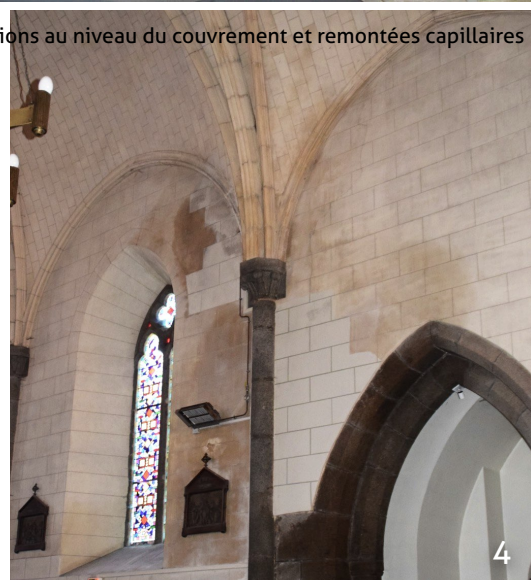
4

Les maçonneries intérieures recouvertes d'un enduit sont en effet assez éprouvées et présentent de nombreuses tâches d'humidité (4 et 5).

Infiltrations au niveau du couvrement et remontées capillaires

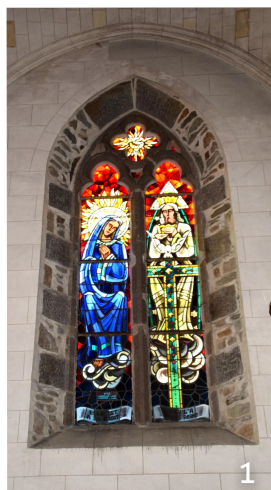
1

Les vitraux réalisés par l'atelier Loire sont remarquables et présentent un très bon état de conservation (1).

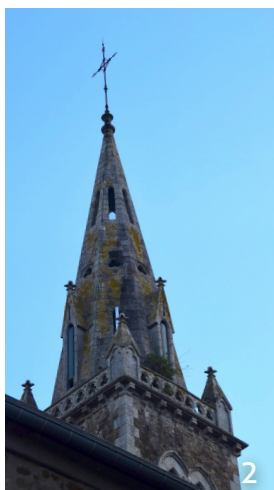
2

La flèche en pierres du clocher est couverte de mousses et de lichens et ponctuellement de végétaux au système racinaire plus invasif (2).

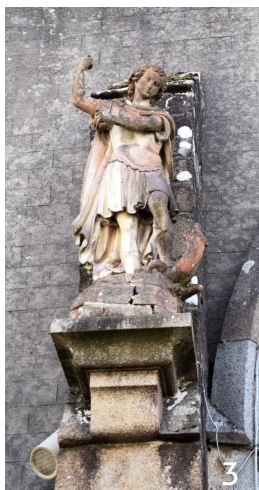
3

En façade occidentale, deux statuts sont flanquées de part et d'autre du porche. Le socle de la statue de l'archange Saint-Michel terrassant le dragon est brisé et présente un risque important de chute (3).

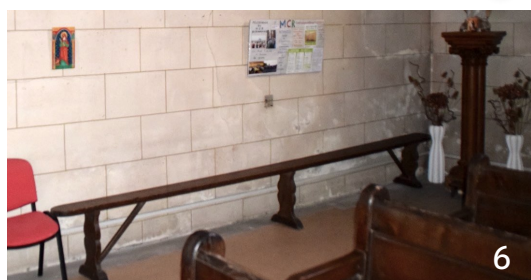
6

La façade Ouest a été recouverte d'un enduit ciment et les gouttereaux Nord et Sud ont été jointoyés au ciment, bloquant la capillarité des maçonneries et contraignant leurs enduits intérieurs. Des dégradations sont également visibles en partie basse des murs, témoignant de remontées capillaires (6).

Remontées capillaires

- Les finitions intérieures ne permettant pas l'évacuation de l'excédent d'humidité pourront être reprises si nécessaire.
- Les joints extérieurs trop fermés à la vapeur d'eau pourront être dépiquetés au moins en partie basse pour permettre aux murs de retrouver leur capillarité.

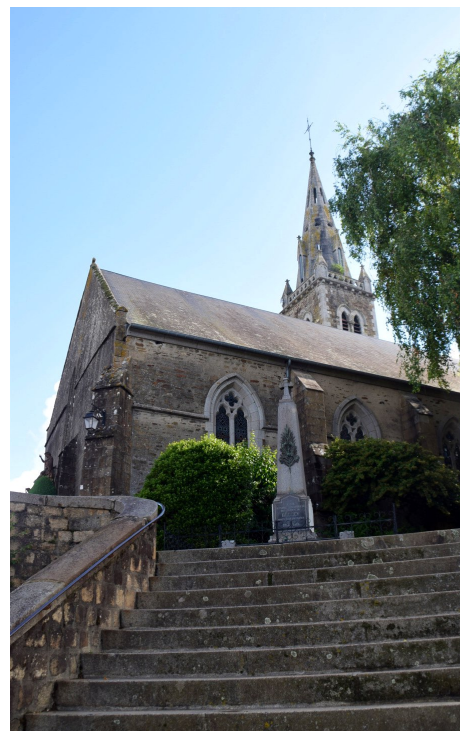
Surmont maçonné façade Ouest

Un désordre structurel apparaît à la liaison du surmont de la façade Ouest et de l'arc brisé qui soutient la voûte de couverture en son extrémité.

Cet arc se désolidarise en effet de la voûte laissant supposer qu'une infiltration a vraisemblablement lieu au niveau du solin entre le surmont maçonné et la couverture.

Les mouvements de maçonneries invitent très fortement à comprendre d'où ils proviennent. Un témoin pourrait être positionné pour suivre l'évolution de ses mouvements de maçonnerie.

Au regard des dégradations des parties hautes, la couverture sera à remanier a minima ou devra faire l'objet d'une remise à neuf complète. Les éléments d'étanchéité et de liaison entre la couverture et certaines parties maçonnées devront également être étudiés et repris si nécessaire (noues, noquets, faîtage, gouttières, descentes d'eaux pluviales).

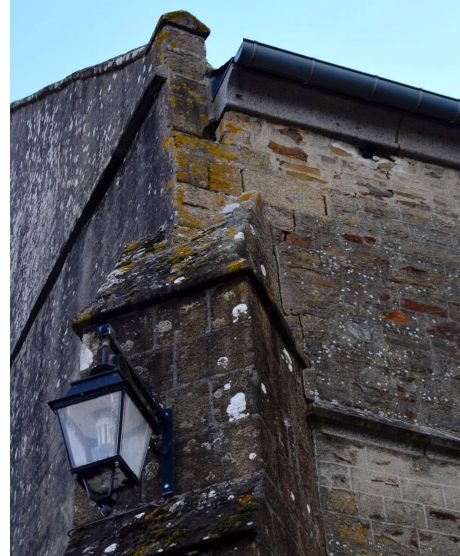
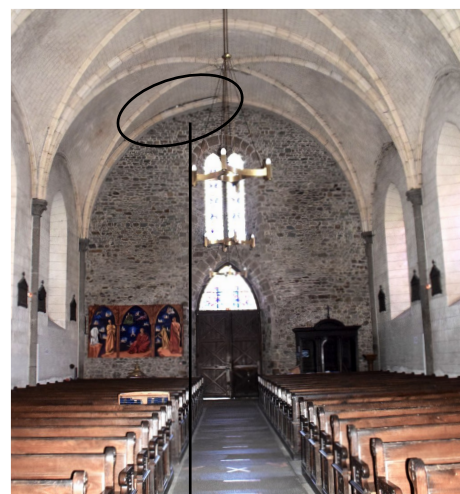
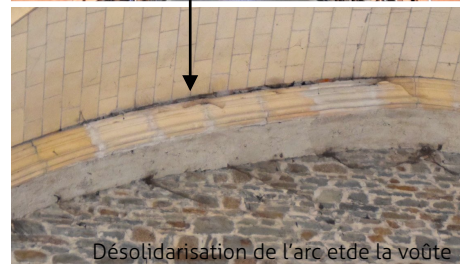
Désolidarisation de l'arc et de la voûte
