# ÉCOLES PRIMAIRES ET MATERNELLES ETAT DES LIEUX

Conseil aux collectivités

**Commune de BRECEY  
(50370)**

Janvier 2023

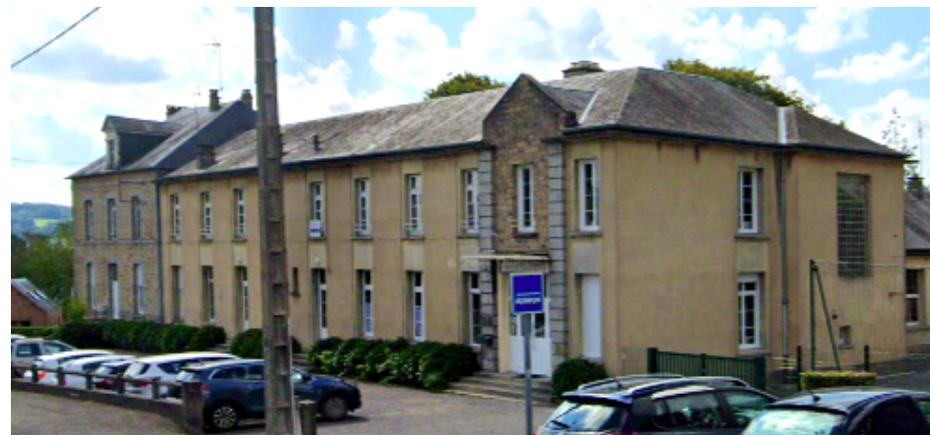
Ce bâtiment en pierres est recouvert d'un enduit à base de ciment, qui bloque la perméabilité des murs. Un bâtiment qui n'est pas isolé au niveau du plancher du comble et également dépourvu d'isolation, semble-t-il, sur l'ensemble de ses parois verticales.

Si la majorité des menuiseries sont en bois simple vitrage, une partie a été remplacée par des châssis en PVC performants mais pour lesquels la pose n'est pas satisfaisante. L'étanchéité entre la menuiserie et la maçonnerie a été réalisée par de la mousse expansive.

Le pignon Nord de l'école avec sa large ouverture en pavés de verre, donne un accès intérieur aux locaux annexes datant de la reconstruction et d'avant-guerre pour le bâti Sud. Bien qu'offrant une habitabilité intéressante et traversante, les volumes intérieurs sont en partie inutilisés. Certains matériaux existants sont de qualité, à l'image du plancher-bois dont sa capacité à se réchauffer en surface, est une propriété particulièrement utile dans la recherche du confort d'occupation.

Les intercalaires étant en polymère, les menuiseries sont récentes et performantes. Cependant, sur la façade Est, donnant sur la route, les menuiseries en bois simple-vitrage et non-étanches à l'air sont très déperditifs.

Les volumes sont en partie raccordés au réseau central grâce à des radiateurs fontes situés sous les allèges. Un désembouage du réseau serait à conseiller.

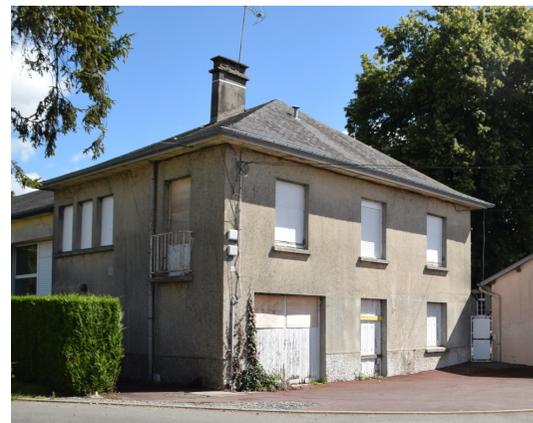
L'ancienne maison des maîtres, construite à la fin dans les années 60, présente un état assez dégradé. Le positionnement de ses planchers vis à vis du bâtiment de classes attenant étant totalement décalé il ne pourrait y avoir de continuité entre les deux.

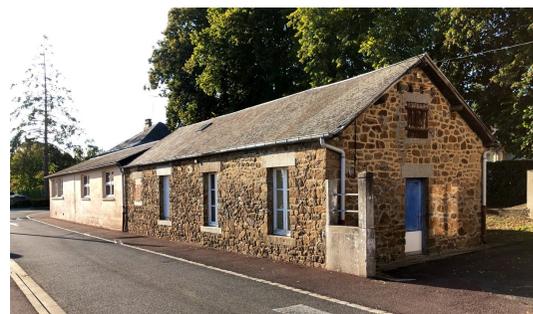
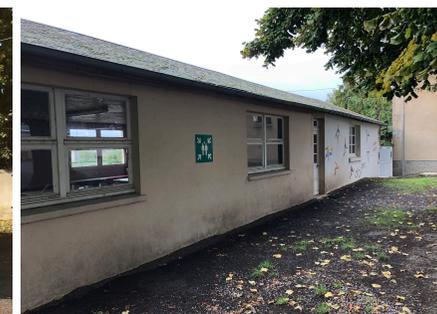
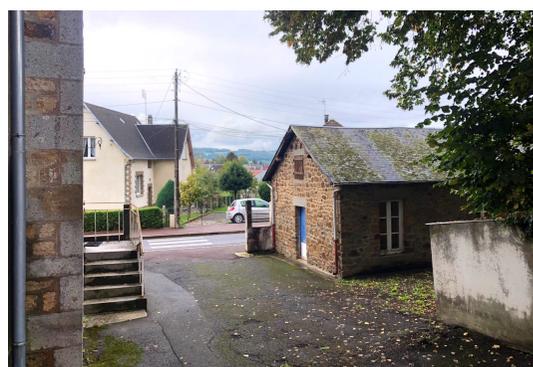
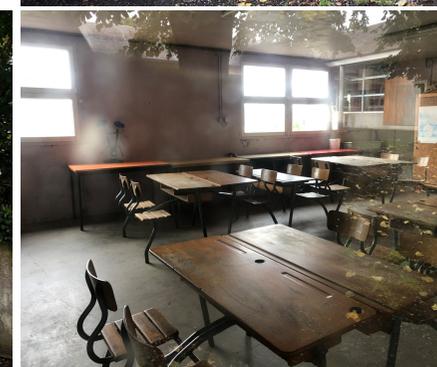
D'autres bâtiments, construit pour le plus ancien au XIXème siècle et pour le plus récent dans les années 60, accueillait les élèves en difficultés scolaires sur des niveaux de classes intermédiaires : « les transitions ». Leur état sanitaire est aujourd'hui relativement inadapté pour accueillir les enfants (des couvertures dégradées, pas d'isolation, des menuiseries anciennes...).

Ils pourraient faire l'objet d'une rénovation globale et accueillir le centre de loisirs ou l'accueil périscolaire.

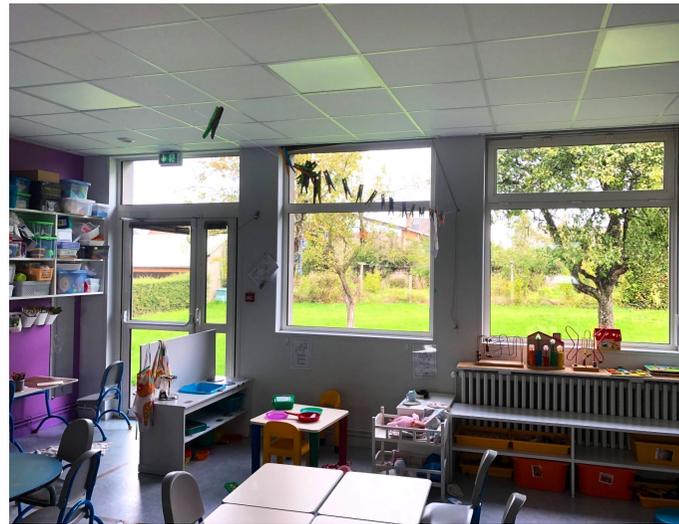
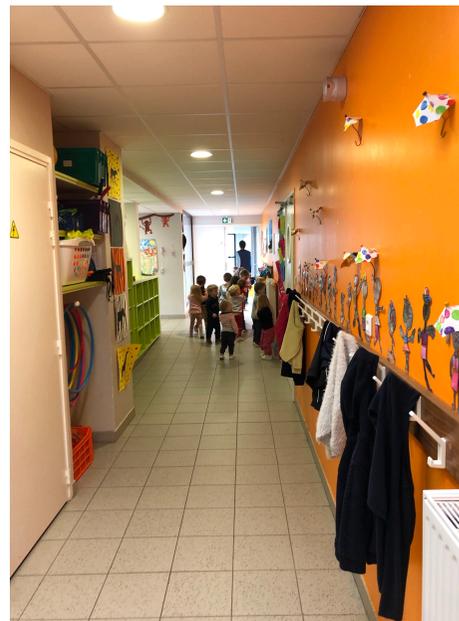
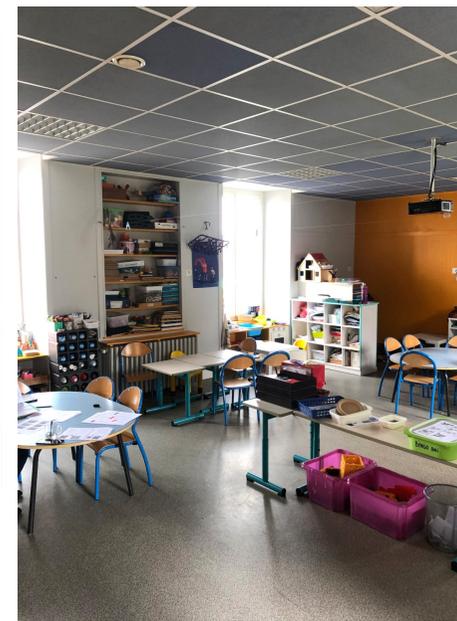
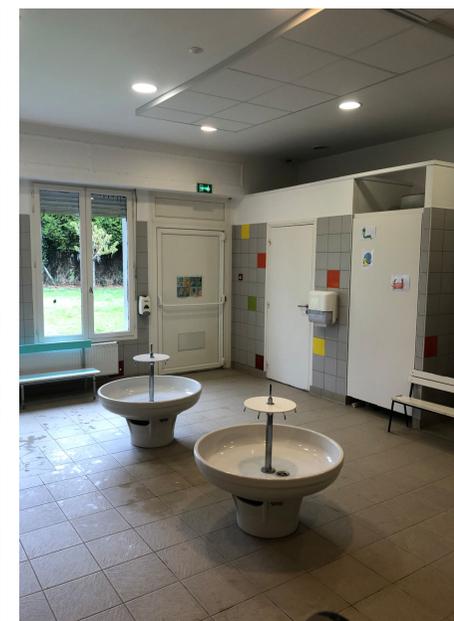
Cependant les espaces de circulation situés en façade Sud présentent des surchauffes en été qui se répercutent sur l'ensemble des salles de classe et locaux, impactant leur confort en période estivale.

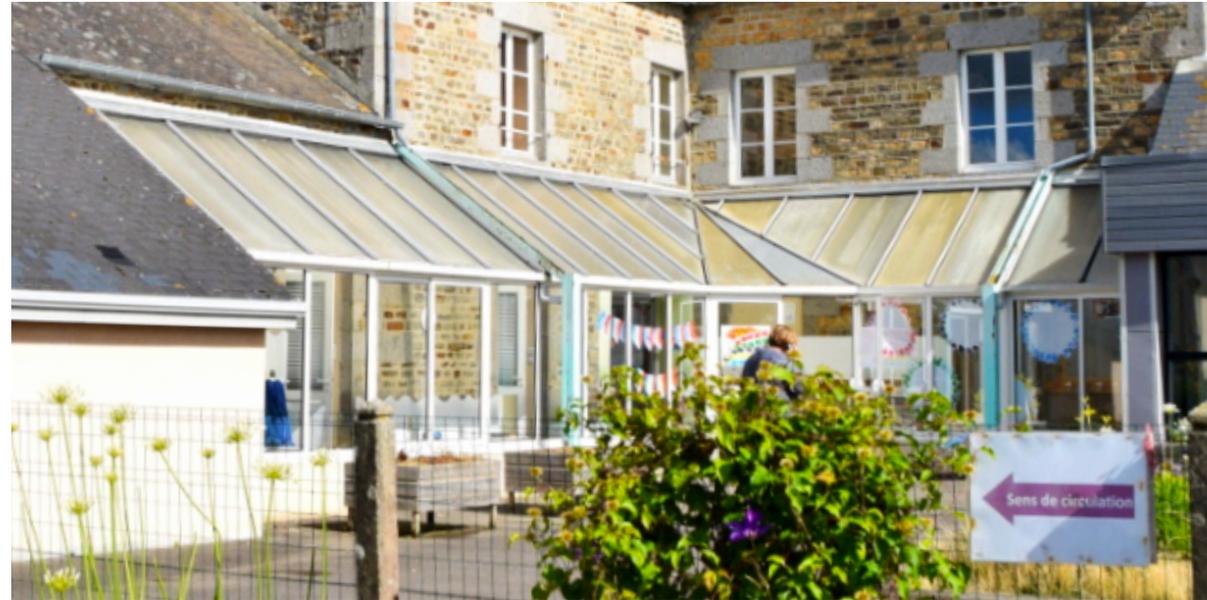
Les espaces de circulation situés au Sud sont entièrement vitrés, tant leurs façades que leur couverture. Cette grande verrière impacte le confort général et devient très inconfortable lorsque le soleil est au zénith. Le mur en moellons qui lui fait face présente une inertie particulièrement intéressante, mais l'excès de rayonnement solaire est trop important pour qu'il puisse l'absorber en totalité.

Par ailleurs, les systèmes d'ouverture ne permettent pas de ventiler suffisamment.

Une reprise intégrale de cette circulation est à prévoir, afin de créer une zone isolée pour l'été comme pour l'hiver. Une solution temporaire et à faible coût, serait de disposer des nattes de roseaux directement sur la couverture afin d'en diminuer la transmission lumineuse et les apports énergétiques.

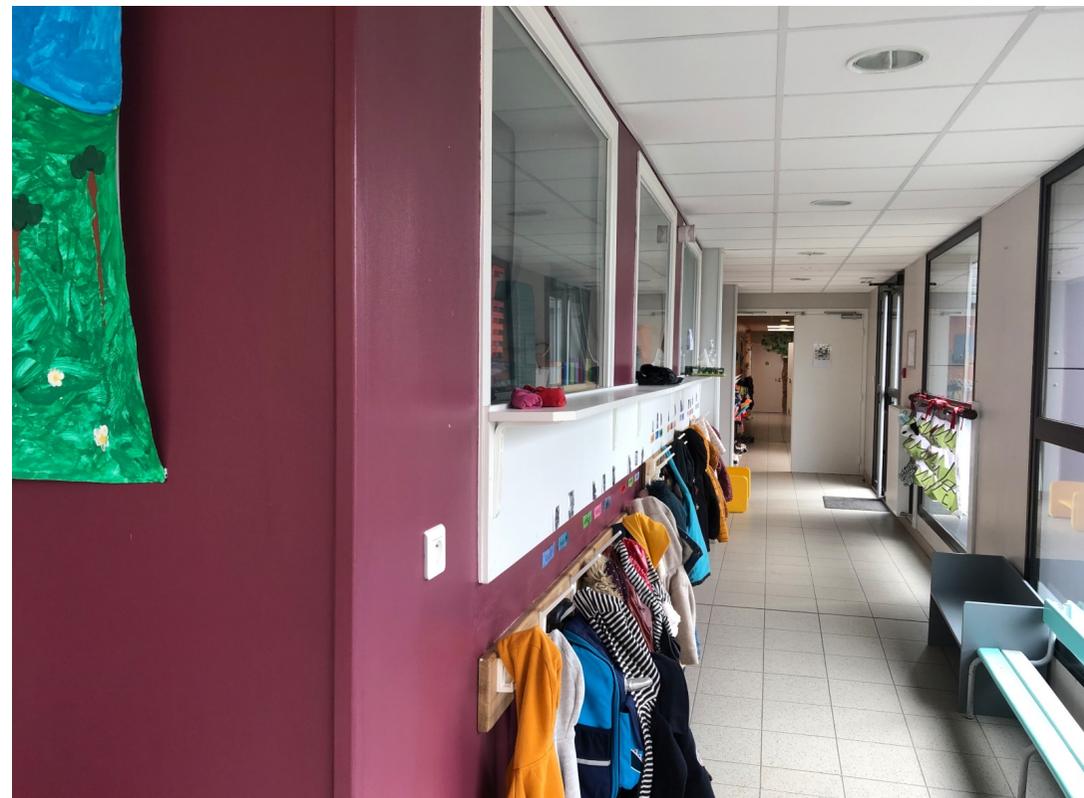
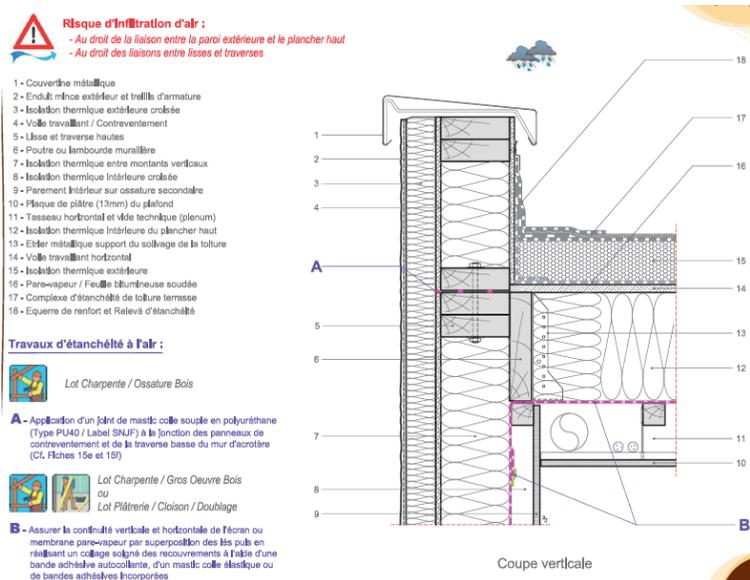
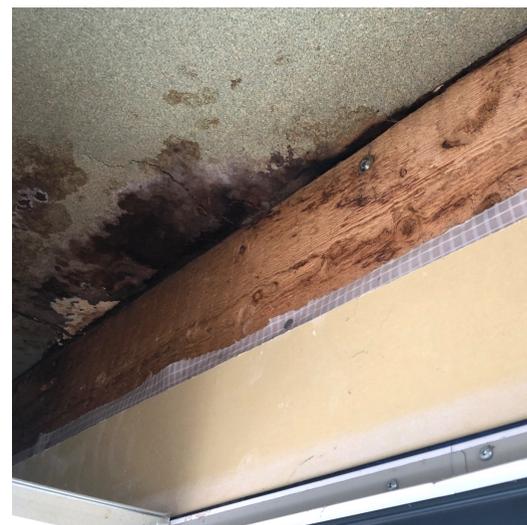
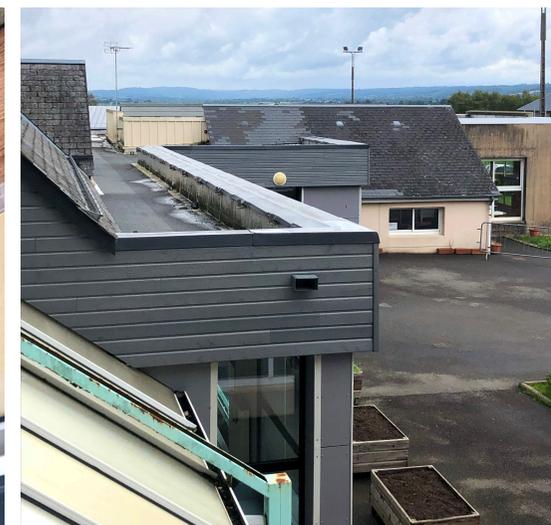
L'extension toiture-terrasse, faite en ossature bois présente une infiltration au niveau de l'acrotère. Cette fuite qui a dégradé une partie d'un panneau de particules de bois est problématique puisqu'elle risque d'avoir endommagé l'isolant si celui n'est pas étanche.

Le panneau commence à se fissurer et un développement de champignon dont la nature exacte serait intéressant à diagnostiquer, est visible. En outre, il est important de laisser la structure s'assécher afin de s'assurer que de l'eau ne soit pas retenue prisonnière entre les éléments de la charpente.

La présence du frein-vapeur clouée directement sur la lambourde sans présence d'un élément visible figeant l'étanchéité comme un scotch d'étanchéité ou un primaire d'accroche laisse supposer qu'un risque de condensation interne existerait.

Après réparation du défaut d'étanchéité en toiture, il est conseillé d'engager une vérification à l'aide d'une caméra thermique afin de s'assurer que la structure est entièrement sèche et que l'isolant ne soit pas dégradé.

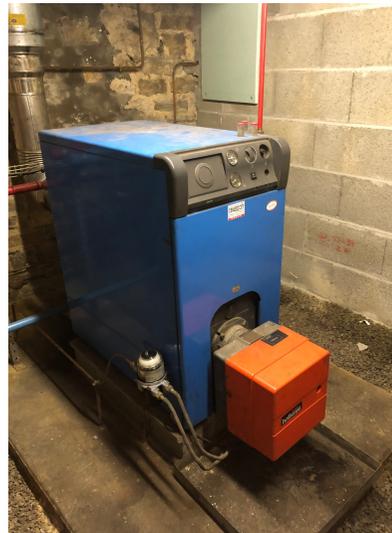
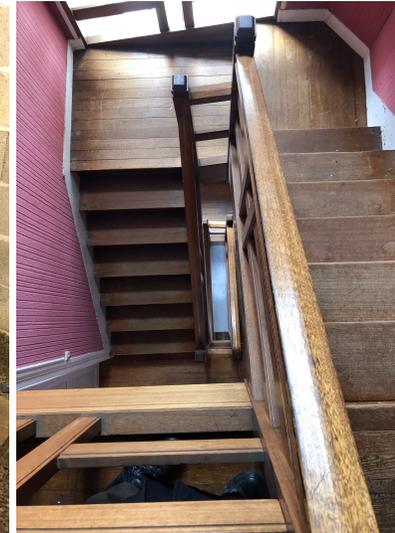
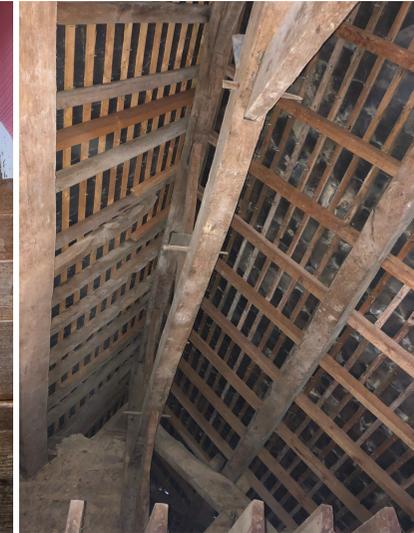
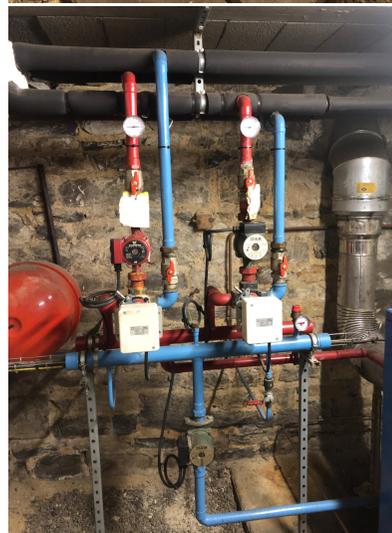
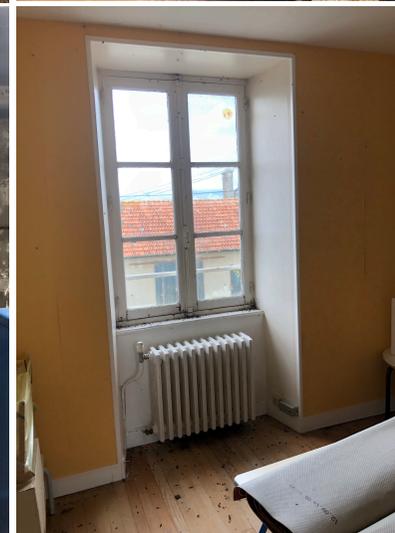
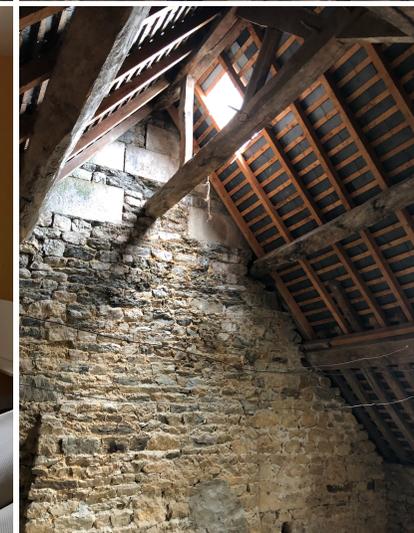
- La chaudière au fioul semble avoir été transformée en chaudière gaz par l'intermédiaire d'une mise en place d'un brûleur gaz. Cependant, le matériel risque d'atteindre ses propres limites avec un corps de chauffe et un niveau d'isolation probablement perfectible. A noter qu'il n'a pas été possible de trouver la plaque signalétique de la machine. Il y a donc probablement de grandes pertes de chaleur par défaut d'isolation de la machine mais également par manque de calorifugeage des organes de circulation.

La chaudière pourrait efficacement être remplacée par 2 chaudières à condensation de petites puissances dont le cumul atteindrait 100% des besoins du bâtiment total (école et locaux compris), le tout connectées en cascade parallèle, ce qui permettrait de couvrir l'ensemble des besoins énergétiques tout en tirant le meilleur des deux éléments.

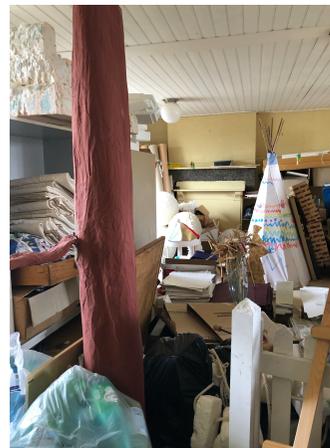
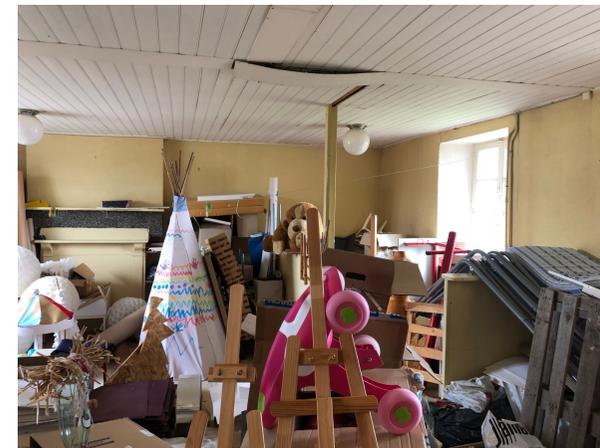
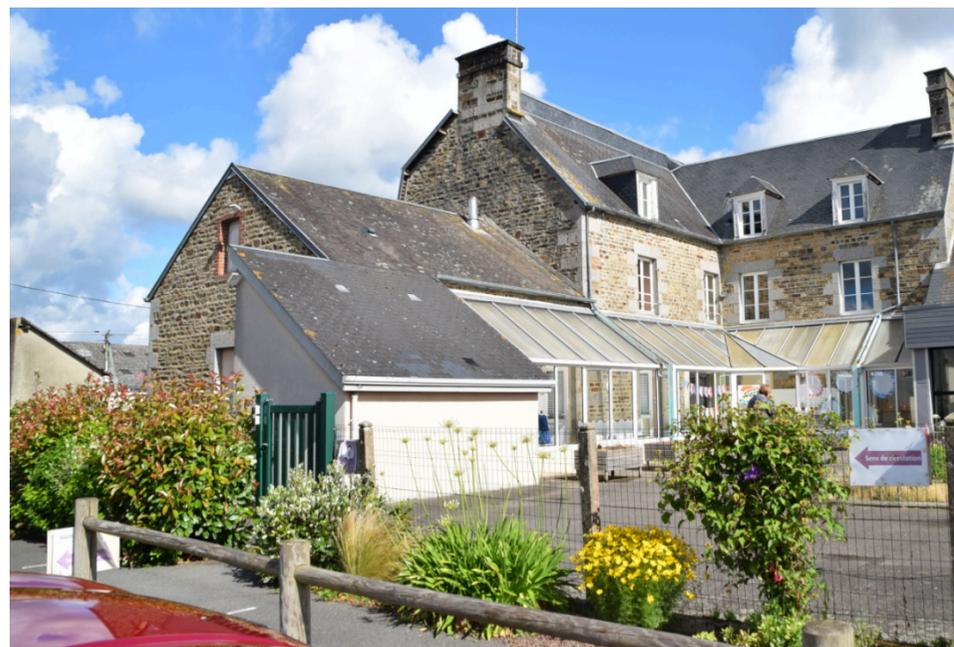
Les locaux vacants présentent des volumes intéressants qui bénéficient d'une double orientation, générant une lumière changeante et des vues différenciées. Ils semblent être en bon état général, mais nécessiteront d'importants travaux comme le remplacement des menuiseries et la mise aux normes électriques. La présence de certains matériaux (ciment, polystyrène..) non adaptés au bâti ancien devront faire l'objet d'un diagnostic complet indispensable avant toute mise en œuvre.

Situés dans les étages, ces locaux n'offrent pas aujourd'hui un accès aux personnes à mobilité réduite. Aussi s'ils devaient être destinés à accueillir des espaces dédiés à l'école, il devra être installé un système d'ascenseur. La mise en accessibilité de ces locaux pourra cependant s'avérer coûteuse pour le service rendu par rapport aux surfaces disponibles assez mesurées.

Les combles non-aménagés présentent de belles qualités qu'il serait intéressant de pouvoir exploiter. Aucune infiltration ni présence de moisissure n'a pu être relevée lors de la visite. Cela laisse supposer que la charpente et la couverture sont saines.
