# LA SALLE COMMUNALE : MAISON MAL-CLOS

La maison Mal-Clos, encore appelée salle Henry Voisin, est une salle polyvalente communale. Sa construction s'adosse au relief rocheux du mont. Elle présente aujourd'hui un état de dégradation important et ne peut plus être louée.

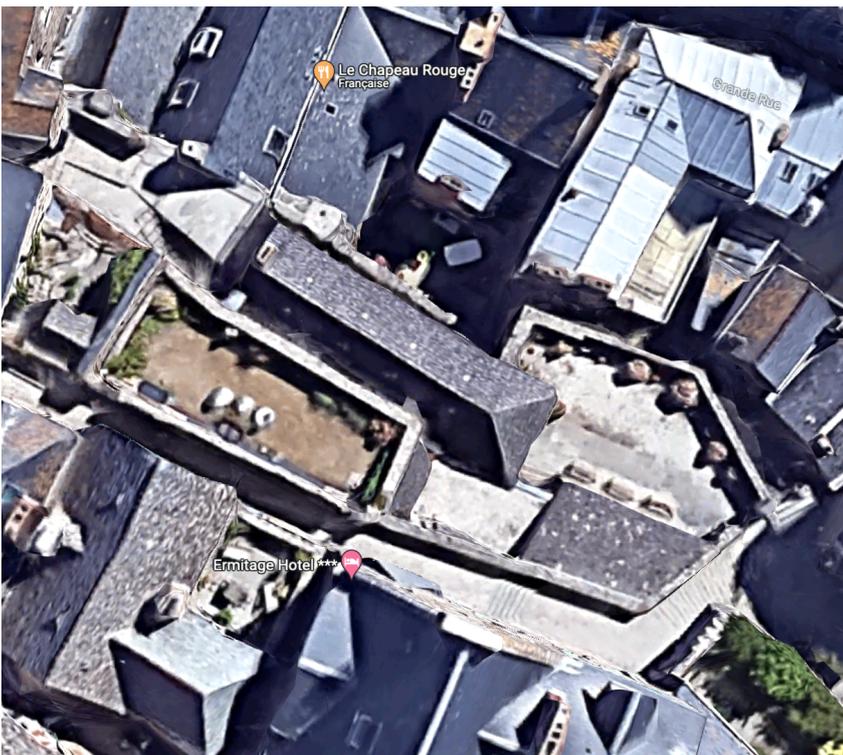
Une valorisation de la cour sera nécessaire en parallèle de la restauration du bâtiment.

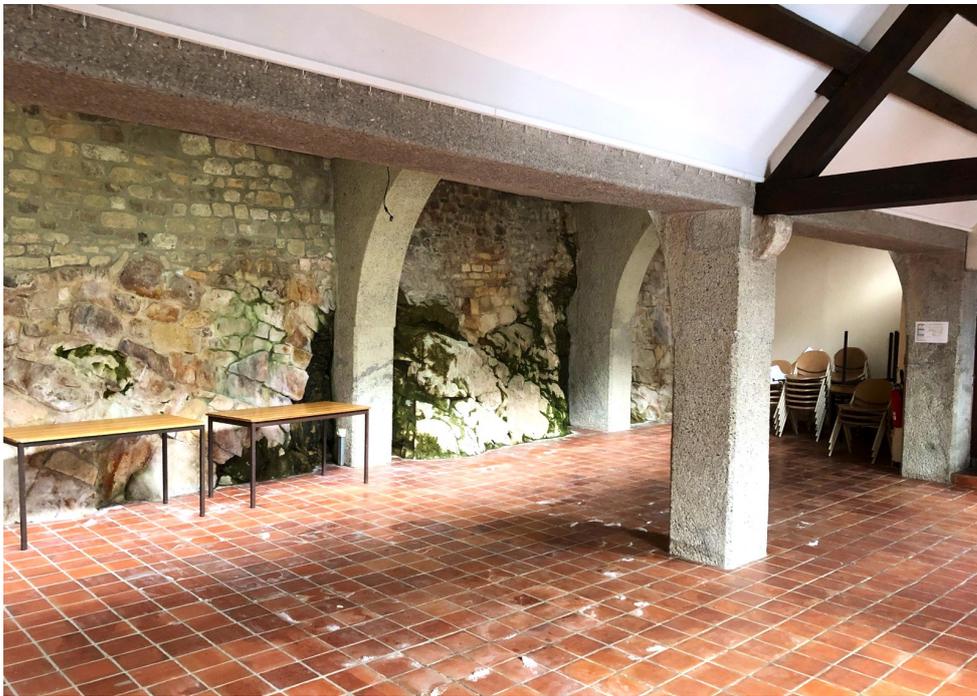
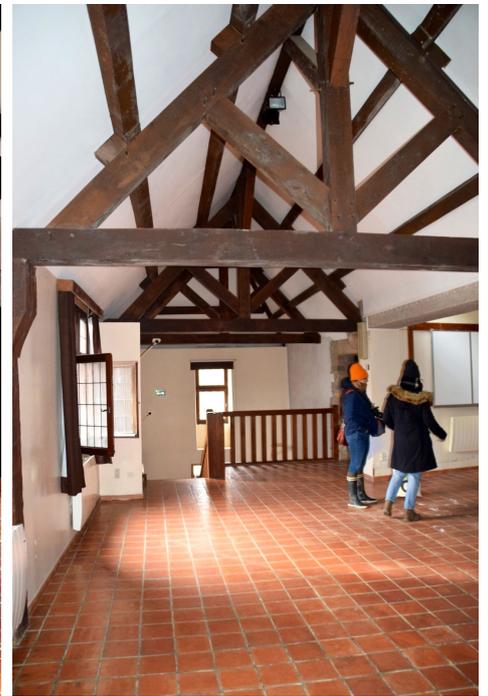
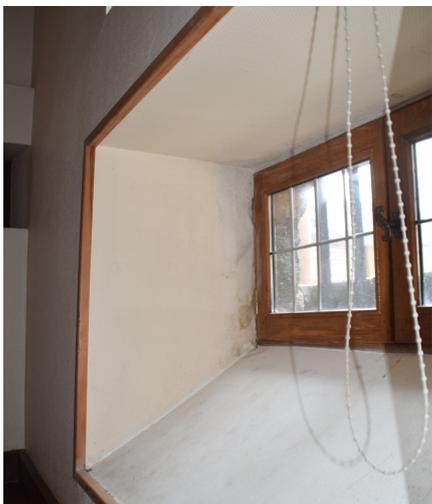
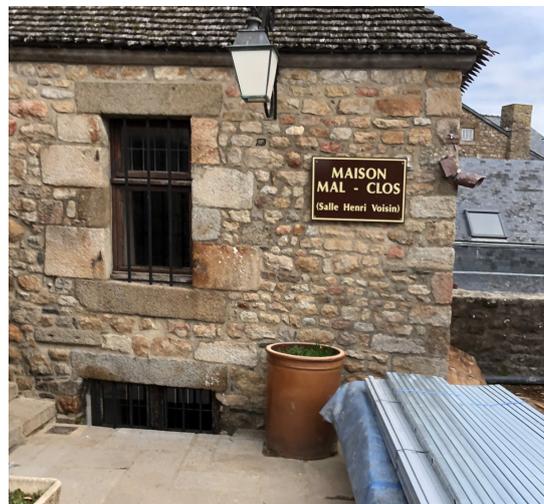
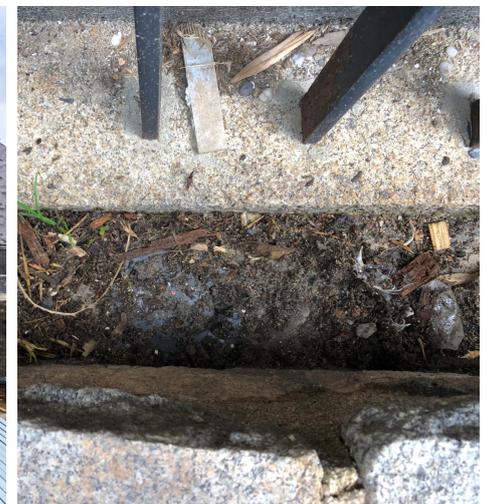
La roche présente de nombreuses traces d'algues dont la concentration y est plus conséquente au niveau des failles naturelles et le long des piliers. Cette manifestation, d'ampleur mais localisée, pourrait provenir des eaux de ruissellement, propageant ainsi des micro-organismes qui se développent plus aisément dans une atmosphère chaude et humide. Le carrelage de terre-cuite d'un bon état général, jointoyé au ciment, présente à sa surface, de nombreuses efflorescences blanchâtres à l'aspect filandreux, suggérant la présence de moisissure dont le substrat de propagation est bien souvent en lien avec un environnement humide et confiné. De manière générale, malgré la présence d'un système de ventilation mécanique, l'air du local paraît excessivement humide et l'odeur qui en émane est révélatrice d'un manque de renouvellement d'air neuf.

La fenêtre qui se situe en contrebas du niveau de la cour est soumise à des contraintes d'humidité importantes.

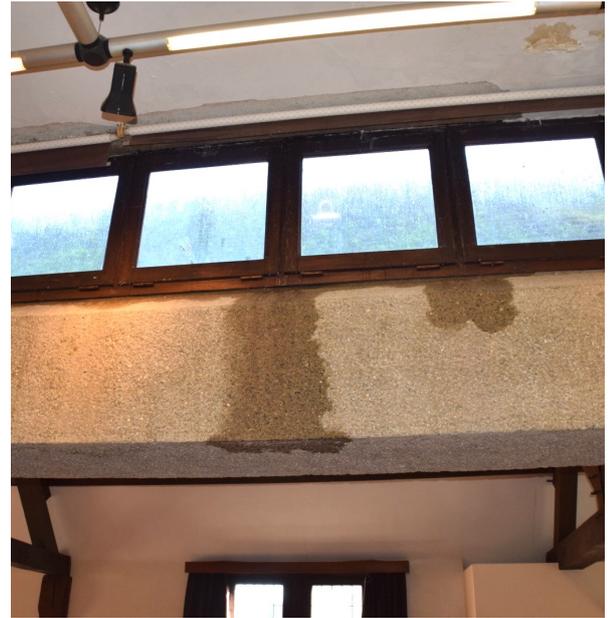
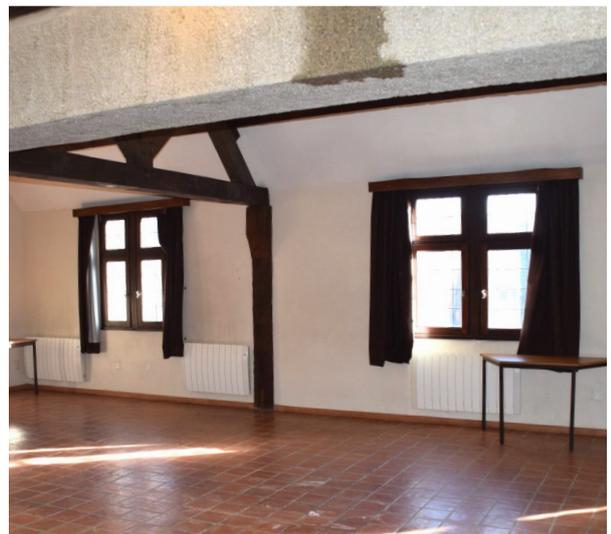
L'ensemble des murs, paraissent isolés par une laine minérale recouverte d'un parement plâtre. Cette disposition qui peut se comprendre d'un point de vue strictement thermique, ne prend pas en considération les besoins réels d'un bâti ancien. L'isolant crée un choc thermique sur le mur froid, générant de la condensation interne sur une partie de l'année. Au delà d'un besoin de chauffer plus fort pour compenser une humidité excessive et polluer un air intérieur, cette condensation peut développer de la moisissure, abîmer les boiseries et réunir les ingrédients nécessaires au développement de champignons lignivores menaçant la stabilité du bâtiment. Le manque de continuité capillaire généré par les joints et les enduits au ciment, ne permet pas d'évacuer l'excédent d'humidité vers l'extérieur. A cela s'ajoute, l'existence des grilles de ventilation hautes et basses situées dans les doublages des murs de l'étage inférieur sans ressortir sur l'extérieur, signifiant qu'une lame d'air intérieure a été ménagée. Cette disposition est très problématique puisqu'elle amplifie une situation déjà critique en augmentant la quantité de condensation à l'interface de l'isolant et du torchis, tout en développant un air vicié dans le volume chauffé.

Le niveau global d'isolation du bâtiment est faible mais ne présente pas une priorité face à la souffrance du bâtiment provoquée par une humidité excessive. Un diagnostic dirigé vers la recherche de champignons lignivores tel que la Mérule, semble indispensable à mettre en œuvre après la suppression de la laine minérale humide et des lames d'air ventilées par l'intérieur.

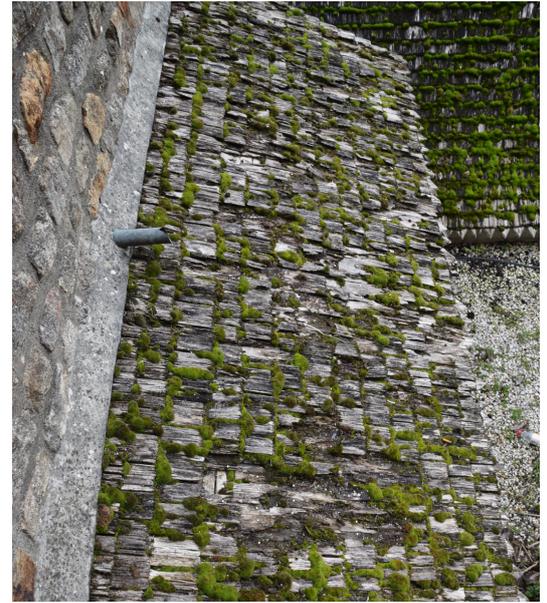
Les couvertures sont entièrement à reprendre. L'isolation de la toiture sera alors à réaliser.

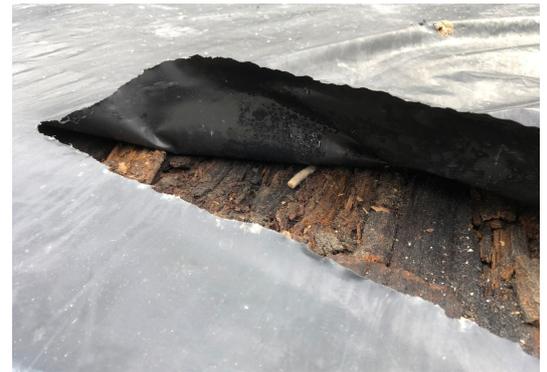
Les couvertures sont à reprendre pour la plupart.

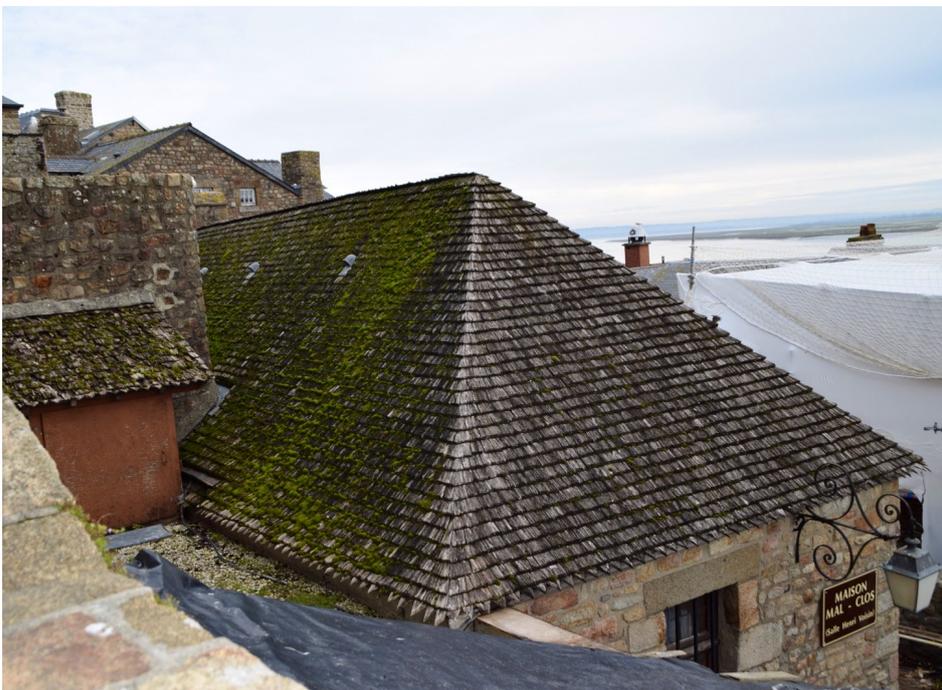
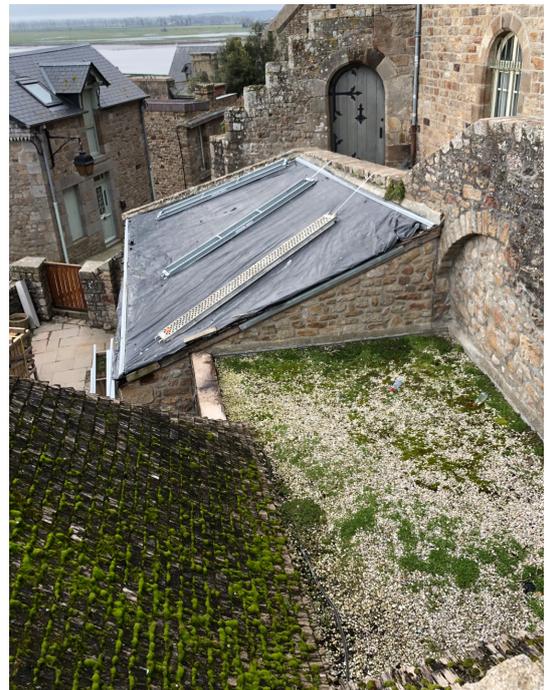
La pose d'une bâche plastique étanche a certainement accéléré la dégradation des bardeaux par un effet de condensation important.
