## EVOLUTIONS ET MODIFICATIONS DU PATRIMOINE BÂTI A HAUBOURDIN

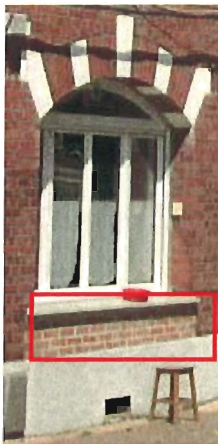
Place Gambetta :  
remplacement d'un appui de baie épais par un appui de baie plus mince : conséquences sur la maçonnerie entre le soubassement et l'appui.

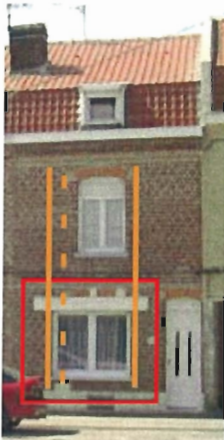
Rue du Gal Mesny : reconfiguration du percement (RC) : élargissement de la baie, mise en place d'un linteau béton épais, conservation de l'arc de décharge. Conséquences : gain de luminosité à l'intérieur du bâti, mais perte de lisibilité de la façade : les percements ne sont plus alignés.

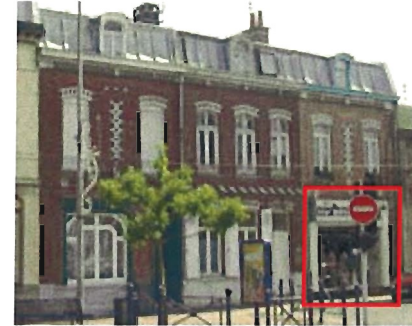
9 rue Pasteur : mise en place d'un commerce en RC d'un bâti faisant partie d'un ensemble de trois maisons. Cela provoque une perte de la lisibilité de cet ensemble.

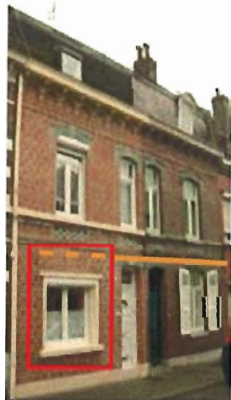
32 à 34 rue du Cl Fabien : reconfiguration du percement (RC) : élargissement et abaissement de la baie, mise en place d'un linteau béton mince, disparition de l'arc de décharge. Cela induit une perte de luminosité à l'intérieur du bâti ainsi qu'une perte de lisibilité du jumelage.

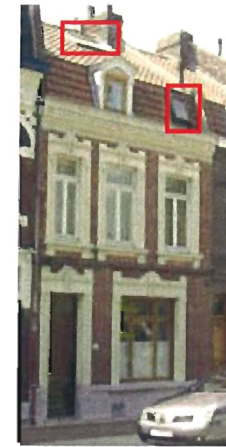
14 rue Leclerc : maison possédant à l'origine une seule ouverture en toiture sous forme de lucarne jacobine. Elle s'est vu ajouter deux ouvertures (une dans le brisis et une dans le terrasson), sous forme de fenêtre de type "velux" : ceci traduit certainement l'occupation des combles, mais est nuisible à la qualité de la façade.

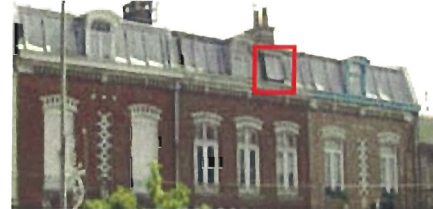
5-9 rue Pasteur : ensemble de trois maisons possédant chacune à l'étage une lucarne à toit arrondi. Celle du centre s'est vu ajouter une ouverture sous forme de fenêtre de toitures en pente, préfabriquée de type "velux". Cette reconfiguration a permis d'améliorer la luminosité du n°5, mais fait perdre de la cohérence à l'ensemble.

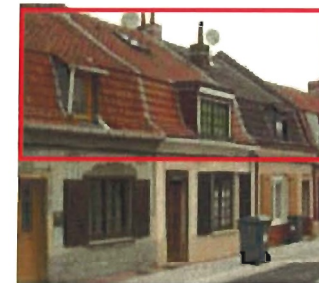
Rue du Bocquiau : maisons élémentaires possédant actuellement différents types d'ouvertures en toiture : lucarnes rampantes ou simples. On ne sait pas quel est le modèle d'origine. En revanche, on observe l'apparition de nouvelles ouvertures dans le terrasson, sous forme de fenêtre de toitures en pente, ce qui peut traduire la création d'un second étage de combles.

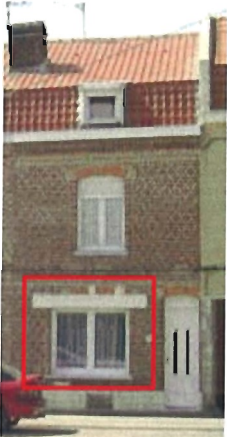
Rue du Gal Mesny :  
l'élargissement de la baie permet de faire entrer plus de lumière dans la pièce du rez-de-chaussée. En revanche, la façade perd de sa qualité.

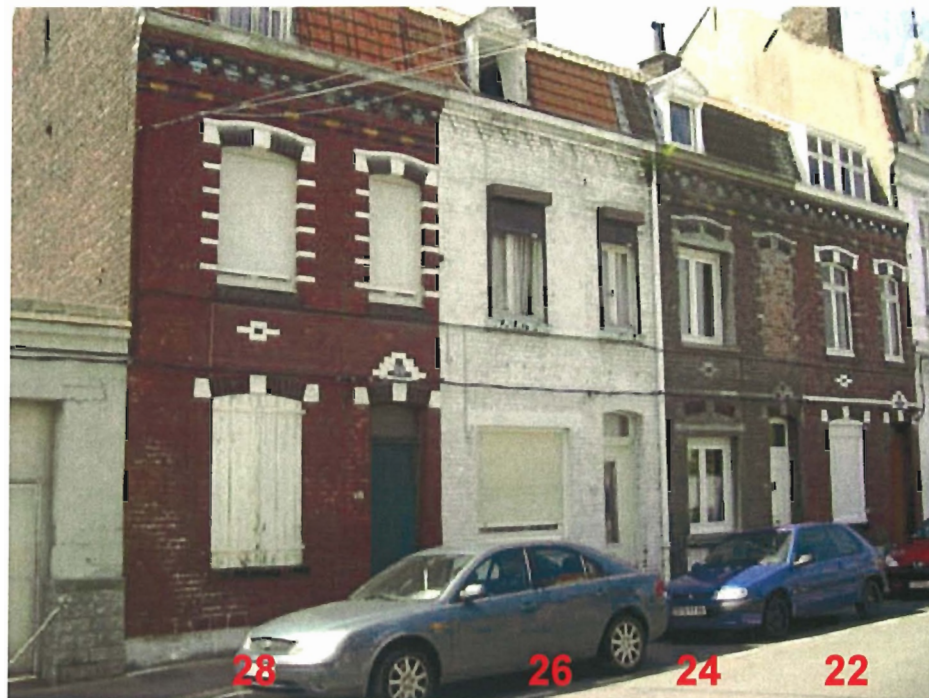
### 22 À 28 RUE DE LA MOTTE, RANG DE MAISONS EN HAUTEUR

- Percements de la façade : élargis ou abaissés et élargis, rebouchés
- Matériaux d'élévation : mise en peinture
- Matériaux de couverture : couleur
- Ouvertures en toiture : remplacement d'une lucarne jacobine en une lucarne simple
- Menuiseries des percements : disparition de l'imposte vitrée
- Autres menuiseries : mise en place de volets roulants en RC en remplacement des volets battants, volets roulants au premier étage avec coffrets de logements saillants ou non

Tel qu'il se présente actuellement, le rang a perdu de son homogénéité, de son unité. Les ruptures sont multiples du fait de la disparition des éléments du décor et des grandes lignes qui unifient les façades et participent à la formation du rang. On peut noter dans ce registre la perte du rythme des ouvertures au RC ou à l'étage liée à la reconfiguration de certains percements, la perte de lisibilité du fait de l'adjonction de coffrets saillants de volets roulants, la maison peinte en blanc qui contraste avec les maisons aux briques nues ou peintes couleur brique, la dégradation du décor des briques émaillées par le manque d'entretien ou leur mise en peinture, et le manque d'entretien des chéneaux.

1. - Enlever la peinture blanche du n°26 : refaire apparaître la brique nue et essayer de faire réapparaître le décor des briques émaillées.  
- Remettre en peinture d'une même couleur le chéneau des quatre maisons : retrouver une unité.  
- Enlever les coffrets saillants de logement de volets roulants de l'étage du n°26 : faire disparaître une rupture visuelle.

2. - Reconfiguration originelle du percement du RC du n°26, re-perçement ou mise en place d'une baie aveugle en renforcement : rétablir le rythme des percements à l'étage ou au RC, avec ses lignes d'appuis et de linteaux.  
- Enlèvement des volets roulants marrons au n°26 : faire disparaître une rupture visuelle.  
- Remplacement de la lucarne simple du n°22 par une lucarne jacobine identique aux autres encore en place.  
- Enlever la peinture du n°28 : retrouver la brique nue.

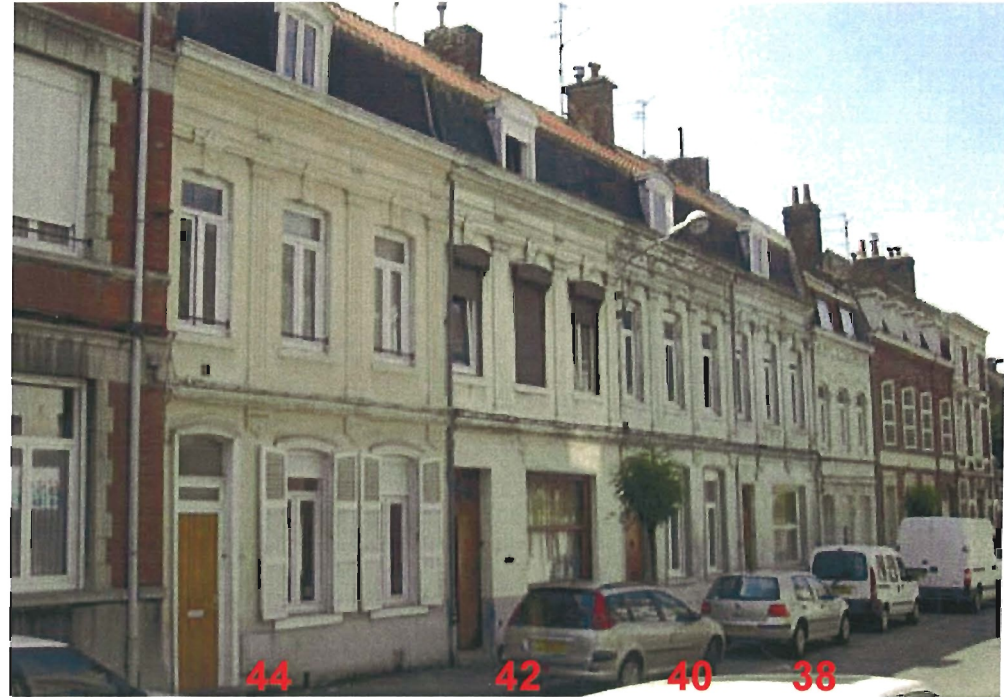
38 À 44 RUE DU GENERAL LECLERC, RANG DE GRANDES MAISONS

- Percements de la façade : élargis et/ou légèrement abaissés en RC
- Matériaux d'élévation : léger manque d'entretien
- Menuiseries des percements : changement de matière et/ou de forme des menuiseries
- Autres menuiseries : disparition des parties menuisées autour des ouvertures du RC, mise en place de volets roulants en RC en remplacement des volets battants, volets roulants au premier étage avec coffrets de logements saillants ou non

Aujourd'hui, ce rang de grandes maisons nous apparaît comme étant encore relativement homogène, car il a conservé son enduit dans les mêmes tons blancs ainsi que son décor. En revanche, quelques ruptures apparaissent, principalement en RC. En effet, on peut y observer la reconfiguration des percements des baies afin de réunir en une seule ouverture les deux baies du RC. On peut déplorer la perte de petits éléments comme les volets battants ou les parties menuisées autour des ouvertures du RC, ainsi que l'adjonction de volets roulants aux coffrets parfois saillants.

1. - Maintenir et entretenir l'enduit et son décor, en employant les mêmes pigments pour la couche de finition : re-faire apparaître plus clairement l'homogénéité.  
- Remettre en peinture d'une même couleur le chéneau des quatre maisons.  
- Enlever les coffrets saillants de logement de volets roulants de l'étage du n°42 : faire disparaître une rupture visuelle.

2. - Reconfiguration originelle des percements du RC des n°38 et 42 : rétablir le rythme des percements du RC, avec ses lignes d'appuis et de linteaux, mais aussi faire ressortir l'alignement des percements à l'échelle de la façade.  
- Enlèvement des volets roulants marrons au n°42 : faire disparaître une rupture visuelle.  
- Retrouver une porte de qualité et mesurant les bonnes dimensions (porte sur mesure épousant parfaitement les dimensions de l'ouverture et conservant l'imposte vitrée), au n°44.

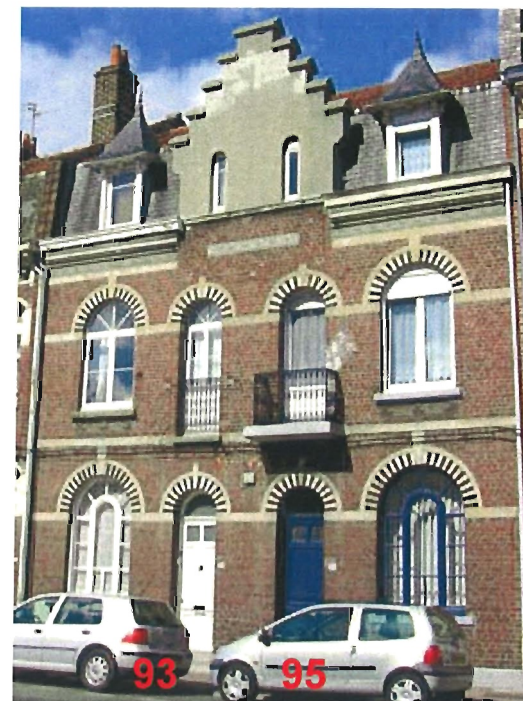
93 ET 95 RUE SADI CARNOT, DEUX MAISONS EN HAUTEUR JUMEELES

- Eléments ponctuels : disparition d'un des balcons
- Menuiseries des percements : disparition de l'imposte vitrée au 1er étage
- Autres menuiseries : mise en place de volets roulants au premier étage, ainsi qu'au niveau des lucarnes.

Cet ensemble, composé de deux maisons jumelées, nous apparaît aujourd'hui comme étant relativement homogène, car le dessin des façades et la symétrie de l'ensemble ont été conservés, tout comme le décor. En revanche, quelques ruptures apparaissent, essentiellement à l'étage. En effet, on peut y observer la perte d'un des balcons, le remplacement des menuiseries, et l'adjonction de volets roulants.

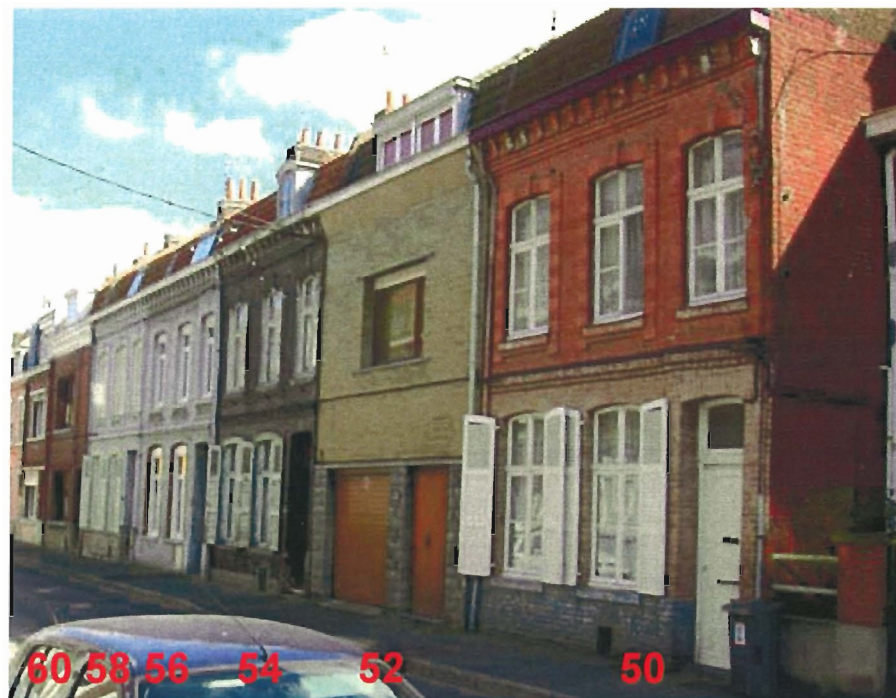
### 50 À 60 RUE AUGUSTE POTIÉ, RANG DE GRANDES MAISONS

- Percements de la façade : élargis et/ou abaissés, changement de destination
- Matériaux d'élévation : mise en place de matériaux de parement : briquettes et pierres reconstituées
- Matériaux de couverture : couleur
- Ouvertures en toiture : remplacement par des fenêtres préfabriquées de toitures en pente de type "velux" ainsi que par des lucarnes simples
- Menuiseries des percements : disparition des petits bois
- Autres menuiseries : mise en place de volets roulants au RC (à la place des volets battants) et au 1er étage, perte des parties menuisées autour des ouvertures du RC.

Tel qu'il se présente actuellement, le rang a perdu de son homogénéité, de son unité. Les ruptures sont multiples du fait de la pose de matériaux de parement sur toute la façade de deux maisons, et par conséquent de la disparition des grandes lignes qui unifient les façades et participent à la formation du rang. On peut noter dans ce registre la perte du rythme des ouvertures au RC ou à l'étage liée à la reconfiguration de certains percements, ainsi que les maisons aux matériaux de parement qui contrastent avec les maisons aux briques nues ou peintes.

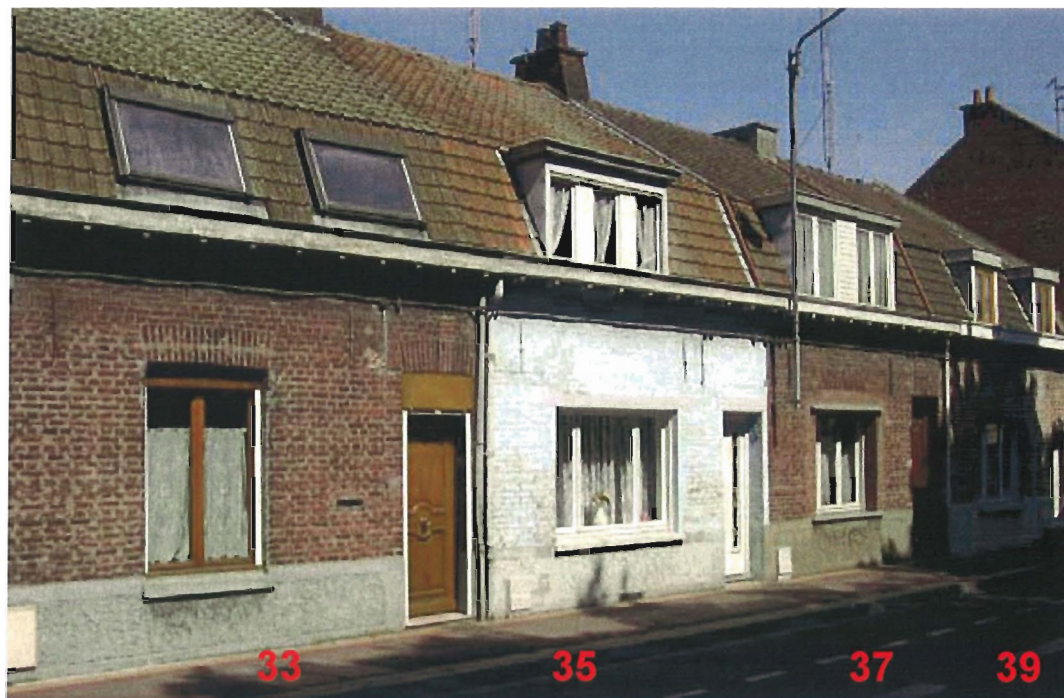
33 À 39 AVENUE SALENGRO, RANG DE MAISONS ELEMENTAIRES

- Percements de la façade : élargis et/ou abaissés
- Matériaux d'élévation : mise en peinture
- Ouvertures en toiture : remplacement par des fenêtres préfabriquées de toitures en pente de type "velux" ainsi que par des lucarnes simples plus larges
- Menuiseries des percements : disparition de l'imposte
- Autres menuiseries : mise en place de volets roulants au RC devant les fenêtres et les portes, avec coffrets de logement saillants ou non.

Ce rang, composé de maisons élémentaires, conserve, tel qu'il se présente actuellement, une certaine homogénéité, même si des ruptures apparaissent. En effet, on constate la création de discontinuités, telles que la mise en peinture d'une des façades qui contraste avec les maisons voisines aux briques nues, mais aussi la perte du rythme des ouvertures, du fait de la reconfiguration des percements aussi bien au RC qu'en toiture.

1. - Enlever la peinture bleue du n°35, afin de refaire apparaître la brique nue et recréer une harmonie générale au niveau du rang.  
- Remettre en peinture d'une même couleur le chéneau des quatre maisons .  
- Enlever le coffrets saillants de logement de volet roulant devant la porte du n°39 : faire disparaître une rupture visuelle.  
- Unifier la couleur des soubassement en béton.

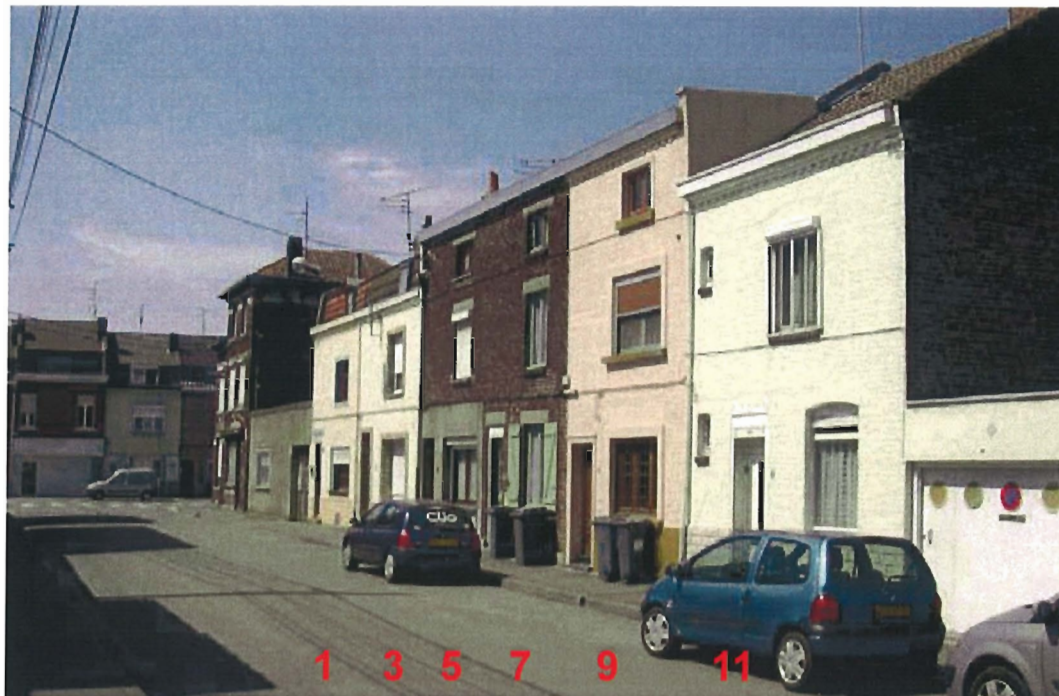
### 1 À 11 RUE DE LA TANNERIE, ENSEMBLE DE MAISONS EN HAUTEUR

- Percements de la façade : élargis ou abaissés et élargis
- Matériaux d'élévation : mise en peinture, enduit, pierres reconstituées de parement
- Ouvertures en toiture : remplacement d'une lucarne jacobine en une fenêtre préfabriquée de toiture en pente de type "velux"
- Menuiseries des percements : disparition de l'imposte vitrée
- Autres menuiseries : mise en place de volets roulants en RC et au premier étage avec coffrets de logements saillants ou non

Tel qu'il se présente actuellement, cet ensemble a perdu de son homogénéité. En effet, les ruptures sont multiples : perte du rythme des ouvertures liée à la reconfiguration des ouvertures, mais aussi mise en place de matériaux de parement : mise en peinture, d'un enduit, de pierres reconstituées de parement.

2. - Enlever les coffrets saillants de logement de volets roulants au premier étage : faire disparaître une rupture visuelle.  
- Enlever le double vitrage à l'étage du n°11 : retrouver le rythme des percements.  
- Remplacement de la fenêtre de type "velux" du n°3 par une lucarne jacobine identique à celle encore en place.  
- Reconfigurer dans son état d'origine l'ouverture du premier étage du n°9 ainsi que son appui et son linteau.
