EVOLUTIONS ET MODIFICATIONS DU PATRIMOINE BÂTI A HAUBOURDIN

Un bâti affecté par les modifications

Pistes pour agir : la mise en valeur des façades

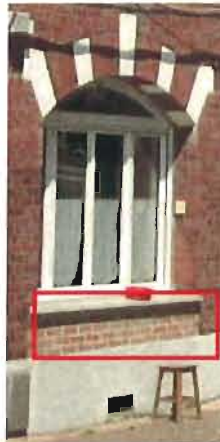
Place Gambetta :
remplacement d'un appui de baie épais par un appui de baie plus mince : conséquences sur la maçonnerie entre le soubassement et l'appui.

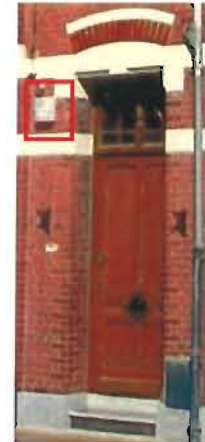
13 rue de la Molte :
mise en place d'une alarme en saillie sur la façade.

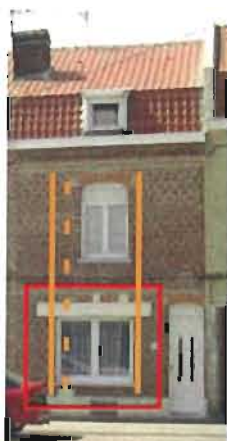
Rue du Gal Mesny : reconfiguration du percement (RC) : élargissement de la baie, mise en place d'un linteau béton épais, conservation de l'arc de décharge. Conséquences : gain de luminosité à l'intérieur du bâti, mais perte de lisibilité de la façade : les percements ne sont plus alignés.

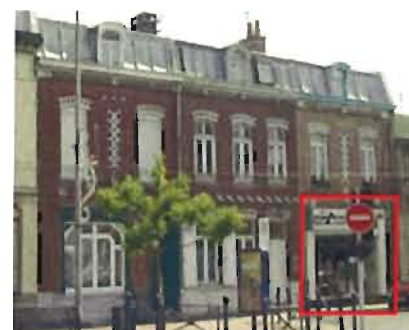
9 rue Pasteur : mise en place d'un commerce en RC d'un bâti faisant partie d'un ensemble de trois maisons. Cela provoque une perte de la lisibilité de cet ensemble.

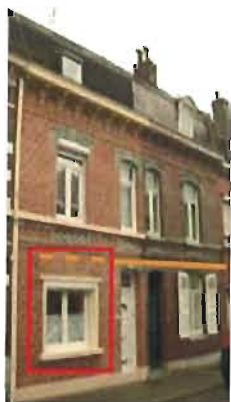
32 à 34 rue du Cl Fabien : reconfiguration du percement (RC) : élargissement et abaissement de la baie, mise en place d'un linteau béton mince, disparition de l'arc de décharge. Cela induit une perte de luminosité à l'intérieur du bâti ainsi qu'une perte de lisibilité du jumelage.

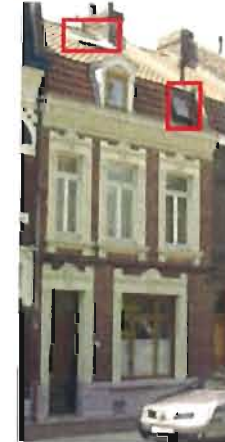
14 rue Leclerc : maison possédant à l'origine une seule ouverture en toiture sous forme de lucarne jacobine. Elle s'est vu ajouter deux ouvertures (une dans le brisis et une dans le terrasson), sous forme de fenêtre de type "velux" : ceci traduit certainement l'occupation des combles, mais est nuisible à la qualité de la façade.

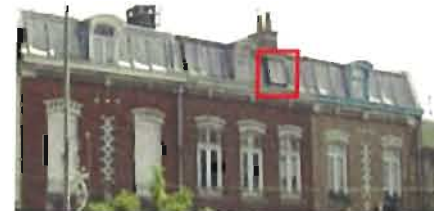
5-9 rue Pasteur : ensemble de trois maisons possédant chacune à l'étage une lucarne à toit arrondi. Celle du centre s'est vu ajouter une ouverture sous forme de fenêtre de toitures en pente, préfabriquée de type "velux". Cette reconfiguration a permis d'améliorer la luminosité du n°5, mais fait perte de la cohérence à l'ensemble.

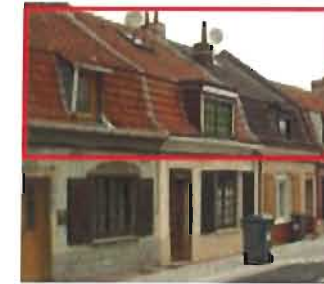
Rue du Bocquiau : maisons élémentaires possédant actuellement différents types d'ouvertures en toiture : lucarnes rampantes ou simples. On ne sait pas quel est le modèle d'origine. En revanche, on observe l'apparition de nouvelles ouvertures dans le terrasson, sous forme de fenêtre de toitures en pente, ce qui peut traduire la création d'un second étage de combles.

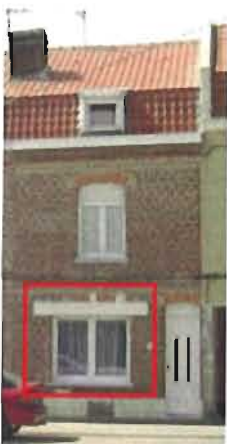
Rue du Gal Mesny : l'élargissement de la baie permet de faire entrer plus de lumière dans la pièce du rez-de-chaussée. En revanche, la façade perd de sa qualité.

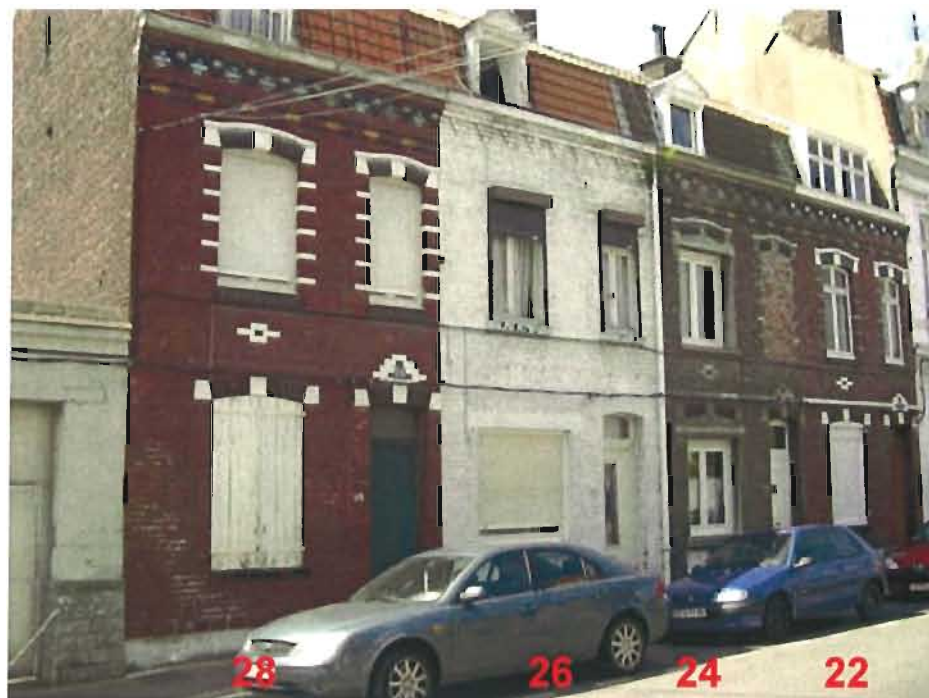
22 À 28 RUE DE LA MOTTE, RANG DE MAISONS EN HAUTEUR

- Percements de la façade : élargis ou abaissés et élargis, rebouchés
- Matériaux d'élévation : mise en peinture
- Matériaux de couverture : couleur
- Ouvertures en toiture : remplacement d'une lucarne jacobine en une lucarne simple
- Menuiseries des percements : disparition de l'imposte vitrée
- Autres menuiseries : mise en place de volets roulants en RC en remplacement des volets battants, volets roulants au premier étage avec coffrets de logements saillants ou non

Tel qu'il se présente actuellement, le rang a perdu de son homogénéité, de son unité. Les ruptures sont multiples du fait de la disparition des éléments du décor et des grandes lignes qui unifient les façades et participent à la formation du rang. On peut noter dans ce registre la perte du rythme des ouvertures au RC ou à l'étage liée à la reconfiguration de certains percements, la perte de lisibilité du fait de l'adjonction de coffrets saillants de volets roulants, la maison peinte en blanc qui contraste avec les maisons aux briques nues ou peintes couleur brique, la dégradation du décor des briques émaillées par le manque d'entretien ou leur mise en peinture, et le manque d'entretien des chéneaux.

1. - Enlever la peinture blanche du n°26 : refaire apparaître la brique nue et essayer de faire réapparaître le décor des briques émaillées.
- Remettre en peinture d'une même couleur le chéneau des quatre maisons : retrouver une unité.
- Enlever les coffrets saillants de logement de volets roulants de l'étage du n°26 : faire disparaître une rupture visuelle.

2. - Reconfiguration originelle du percement du RC du n°26, re-percement ou mise en place d'une baie aveugle en renforcement : rétablir le rythme des percements à l'étage ou au RC, avec ses lignes d'appuis et de linteaux.
- Enlèvement des volets roulants marrons au n°26 : faire disparaître une rupture visuelle.
- Remplacement de la lucarne simple du n°22 par une lucarne jacobine identique aux autres encore en place.
- Enlever la peinture du n°28 : retrouver la brique nue.

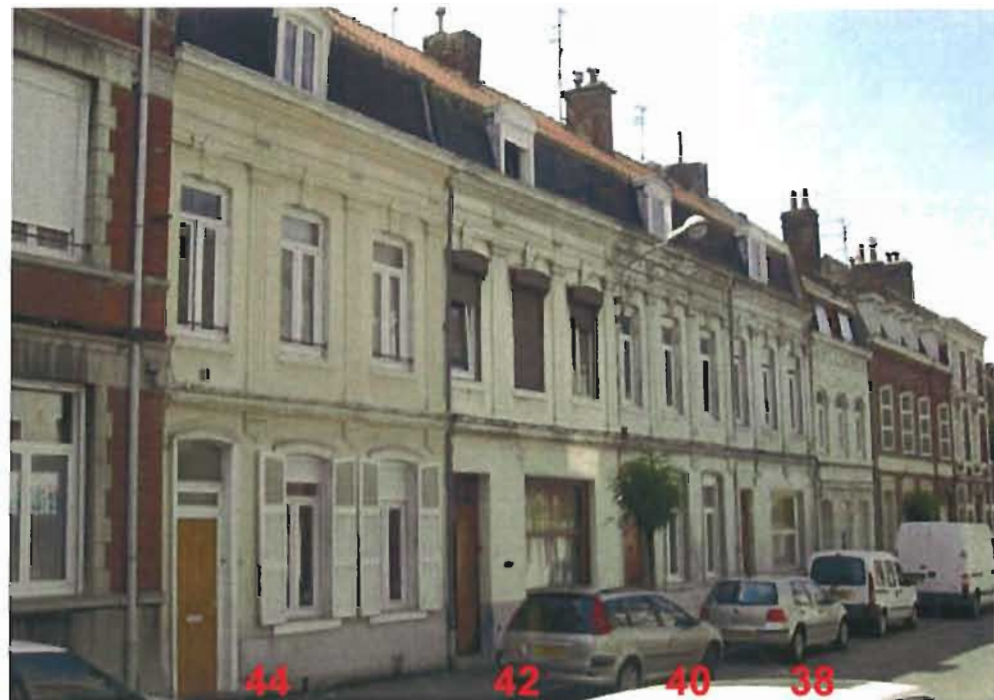
38 À 44 RUE DU GENERAL LECLERC, RANG DE GRANDES MAISONS

- Percements de la façade : élargis et/ou légèrement abaissés en RC
- Matériaux d'élévation : léger manque d'entretien
- Menuiseries des percements : changement de matière et/ou de forme des menuiseries
- Autres menuiseries : disparition des parties menuisées autour des ouvertures du RC, mise en place de volets roulants en RC en remplacement des volets battants, volets roulants au premier étage avec coffrets de logements saillants ou non

Aujourd'hui, ce rang de grandes maisons nous apparaît comme étant encore relativement homogène, car il a conservé son enduit dans les mêmes tons blancs ainsi que son décor. En revanche, quelques ruptures apparaissent, principalement en RC. En effet, on peut y observer la reconfiguration des percements des baies afin de réunir en une seule ouverture les deux baies du RC. On peut déplorer la perte de petits éléments comme les volets battants ou les parties menuisées autour des ouvertures du RC, ainsi que l'adjonction de volets roulants aux coffrets parfois saillants.

1. - Maintenir et entretenir l'enduit et son décor, en employant les mêmes pigments pour la couche de finition : refaire apparaître plus clairement l'homogénéité.
 - Remettre en peinture d'une même couleur le chéneau des quatre maisons.
 - Enlever les coffrets saillants de logement de volets roulants de l'étage du n°42 : faire disparaître une rupture visuelle.

2. - Reconfiguration originelle des percements du RC des n°38 et 42 : rétablir le rythme des percements du RC, avec ses lignes d'appuis et de linteaux, mais aussi faire ressortir l'alignement des percements à l'échelle de la façade.
 - Enlèvement des volets roulants marrons au n°42 : faire disparaître une rupture visuelle.
 - Retrouver une porte de qualité et mesurant les bonnes dimensions (porte sur mesure épousant parfaitement les dimensions de l'ouverture et conservant l'imposte vitrée), au n°44.

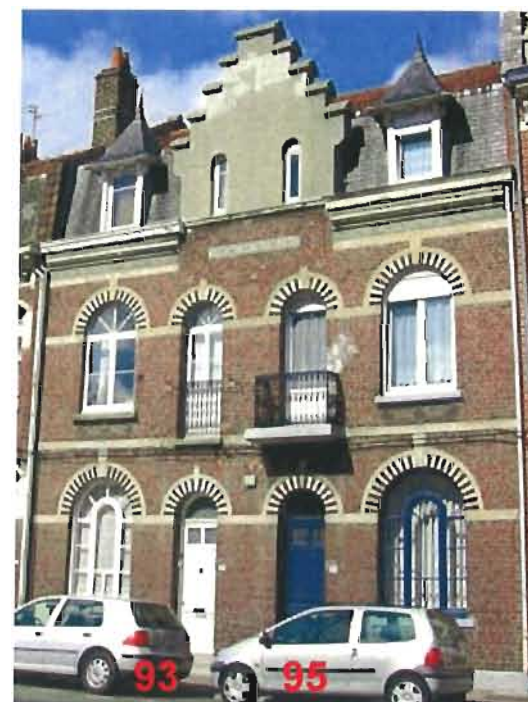
93 ET 95 RUE SADI CARNOT, DEUX MAISONS EN HAUTEUR JUMEELES

- Eléments ponctuels : disparition d'un des balcons
- Menuiseries des percements : disparition de l'imposte vitrée au 1er étage
- Autres menuiseries : mise en place de volets roulants au premier étage, ainsi qu'au niveau des lucarnes.

Cet ensemble, composé de deux maisons jumelées, nous apparaît aujourd'hui comme étant relativement homogène, car le dessin des façades et la symétrie de l'ensemble ont été conservés, tout comme le décor. En revanche, quelques ruptures apparaissent, essentiellement à l'étage. En effet, on peut y observer la perte d'un des balcons, le remplacement des menuiseries, et l'adjonction de volets roulants.

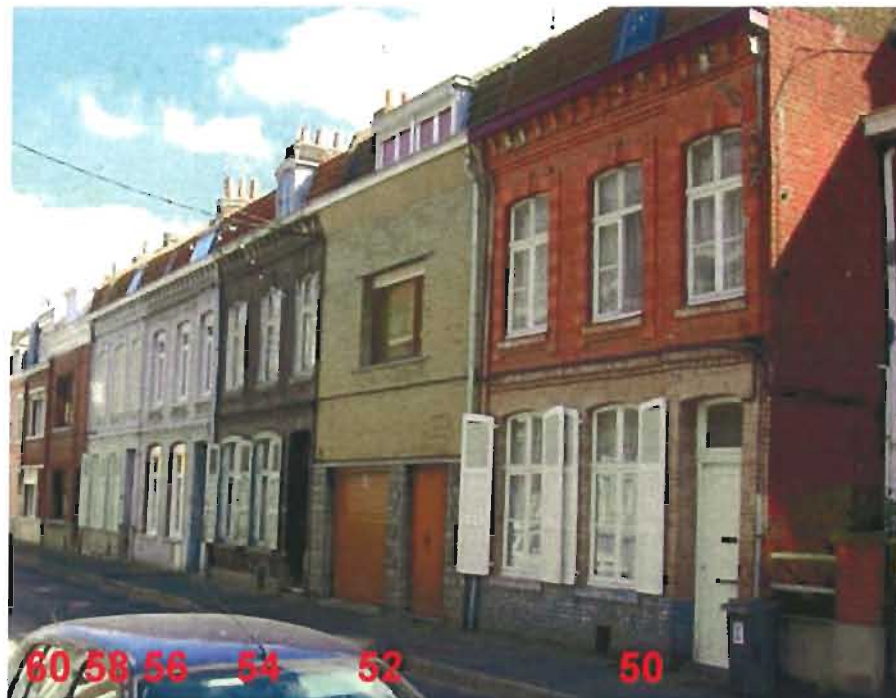
50 À 60 RUE AUGUSTE POTIÉ, RANG DE GRANDES MAISONS

- Percements de la façade : élargis et/ou abaissés, changement de destination
- Matériaux d'élévation : mise en place de matériaux de parement : briquettes et pierres reconstituées
- Matériaux de couverture : couleur
- Ouvertures en toiture : remplacement par des fenêtres préfabriquées de toitures en pente de type "velux" ainsi que par des lucarnes simples
- Menuiseries des percements : disparition des petits bois
- Autres menuiseries : mise en place de volets roulants au RC (à la place des volets battants) et au 1er étage, perte des parties menuisées autour des ouvertures du RC.

Tel qu'il se présente actuellement, le rang a perdu de son homogénéité, de son unité. Les ruptures sont multiples du fait de la pose de matériaux de parement sur toute la façade de deux maisons, et par conséquent de la disparition des grandes lignes qui unifient les façades et participent à la formation du rang. On peut noter dans ce registre la perte du rythme des ouvertures au RC ou à l'étage liée à la reconfiguration de certains percements, ainsi que les maisons aux matériaux de parement qui contrastent avec les maisons aux briques nues ou peintes.

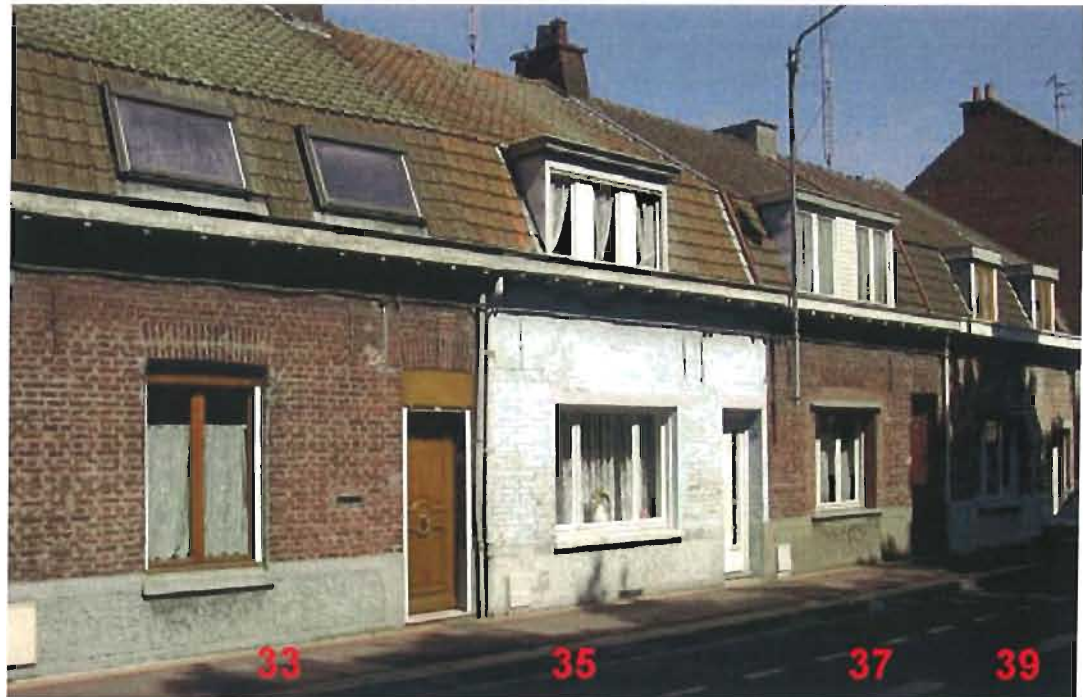
33 À 39 AVENUE SALENGRO, RANG DE MAISONS ELEMENTAIRES

- Percements de la façade : élargis et/ou abaissés
- Matériaux d'élévation : mise en peinture
- Ouvertures en toiture : remplacement par des fenêtres préfabriquées de toitures en pente de type "velux" ainsi que par des lucarnes simples plus larges
- Menuiseries des percements : disparition de l'imposte
- Autres menuiseries : mise en place de volets roulants au RC devant les fenêtres et les portes, avec coffrets de logement saillants ou non.

Ce rang, composé de maisons élémentaires, conserve, tel qu'il se présente actuellement, une certaine homogénéité, même si des ruptures apparaissent. En effet, on constate la création de discontinuités, telles que la mise en peinture d'une des façades qui contraste avec les maisons voisines aux briques nues, mais aussi la perte du rythme des ouvertures, du fait de la reconfiguration des percements aussi bien au RC qu'en toiture.

1. - Enlever la peinture bleue du n°35, afin de refaire apparaître la brique nue et recréer une harmonie générale au niveau du rang.
- Remettre en peinture d'une même couleur le chéneau des quatre maisons .
- Enlever le coffrets saillants de logement de volet roulant devant la porte du n°39 : faire disparaître une rupture visuelle.
- Unifier la couleur des soubassement en béton.

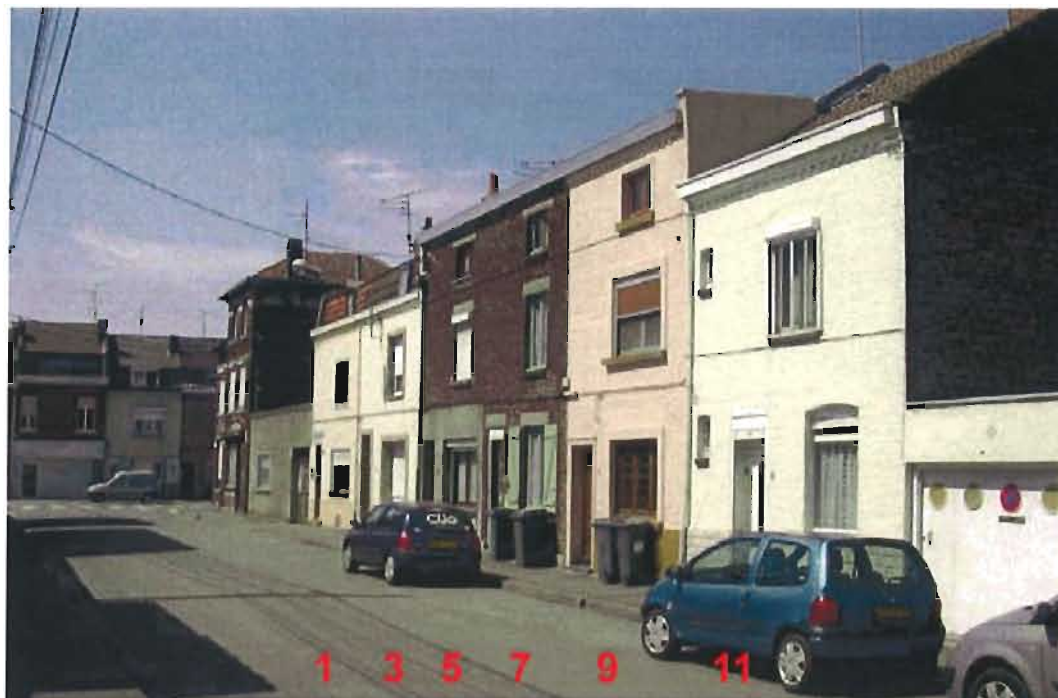
1 À 11 RUE DE LA TANNERIE, ENSEMBLE DE MAISONS EN HAUTEUR

Tel qu'il se présente actuellement, cet ensemble a perdu de son homogénéité. En effet, les ruptures sont multiples : perte du rythme des ouvertures liée à la reconfiguration des ouvertures, mais aussi mise en place de matériaux de parement : mise en peinture, d'un enduit, de pierres reconstituées de parement.

2. - Enlever les coffrets saillants de logement de volets roulants au premier étage : faire disparaître une rupture visuelle.
 - Enlever le double vitrage à l'étage du n°11 : retrouver le rythme des percements.
 - Remplacement de la fenêtre de type "velux" du n°3 par une lucarne jacobine identique à celle encore en place.
 - Reconfigurer dans son état d'origine l'ouverture du premier étage du n°9 ainsi que son appui et son linteau.
