Mise en oeuvre d'un mur en brique

Appliqué à la restauration de la chapelle de la Toureille à Hon-Hergies (F)

Fiche technique de chantier

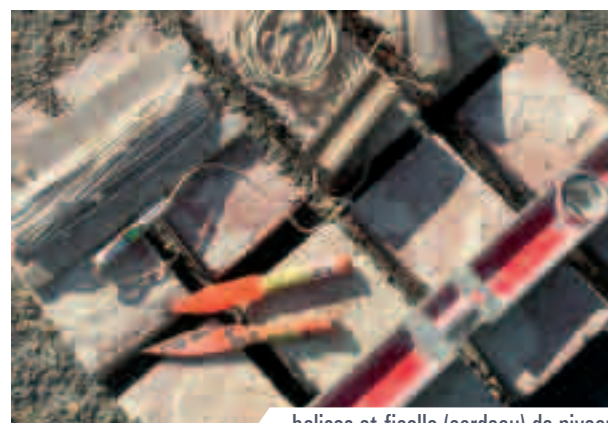
balises et ficelle (cordeau) de niveau

- plomber les balises
- les faire tenir avec des chevillettes de maçon et des « boutons » pour tenir le pied et la tête de la balise
- tracer les hauteurs des tas (brique + épaisseur de joint)
- installer la ficelle et les sabots

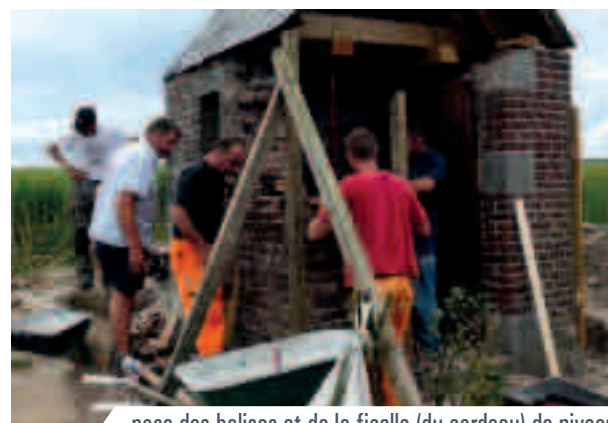
pose des balises et de la ficelle (du cordeau) de niveau

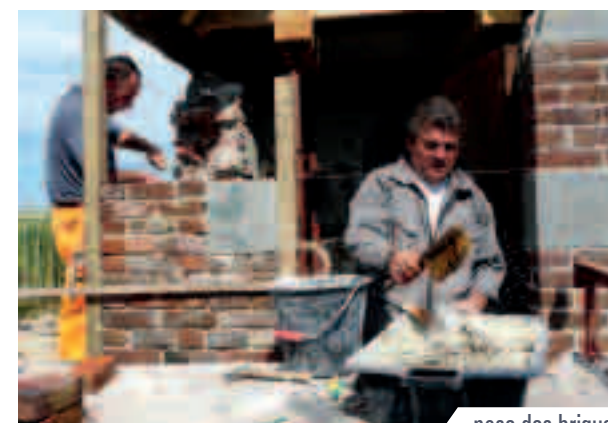
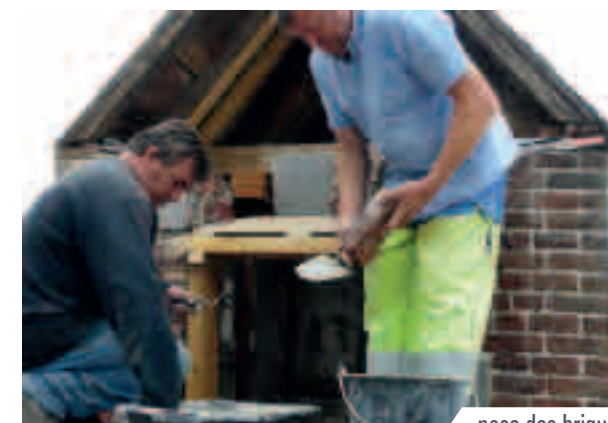
pose des briques

- tremper les briques dans l'eau à saturation
- les poser sur une palette de façon à les égoutter
- faire un boudin de mortier dans l'auge avec la truelle de briqueteur
- poser le boudin de mortier sur le tas supérieur et faire des vaguelettes avec le bout de la truelle
- avec la main, poser la brique quelques mm au-dessus de la ficelle
- régler avec la palette de la truelle (jamais avec le bout du manche)
- avec le bout de votre truelle et en la mettant de biseau, enlever le surplus de mortier. Le mortier doit être en retrait de 15-20 mm, afin de faire le joint plus tard

Attention de bien respecter l'appareillage d'origine relevé avant le démontage, ici, le flamand croisé. Attention également à soigner le maillage entre les parties reprises et les parties anciennes.

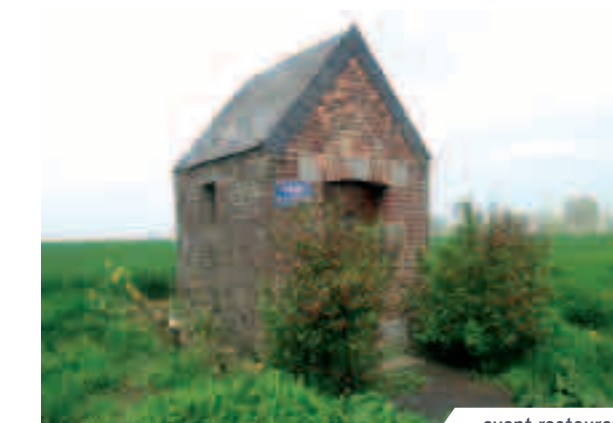
Etat sanitaire : dégradation avancée du parement brique sur les façades nord, sud et ouest

La chapelle présentait une dégradation avancée de ses maçonneries, se traduisant par des affaissements, fissures et déchaussement des parements. Ces désordres ont été superficiellement réparés au ciment par le passé, sans traiter la cause des dégradations.

avant restauration

Les interventions sont portées sur le remplacement des parties de maçonneries dégradées, et le maillage avec les parties conservées.

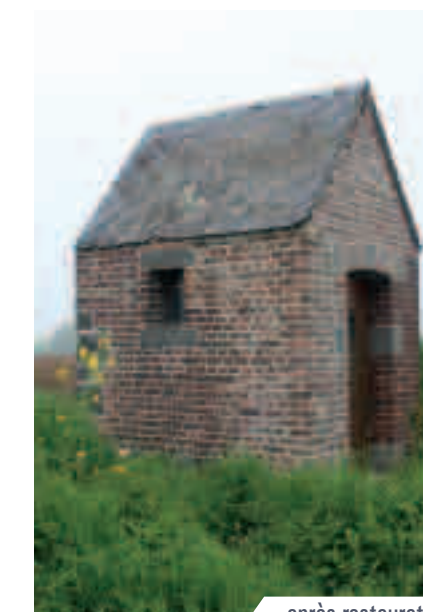
après restauration
