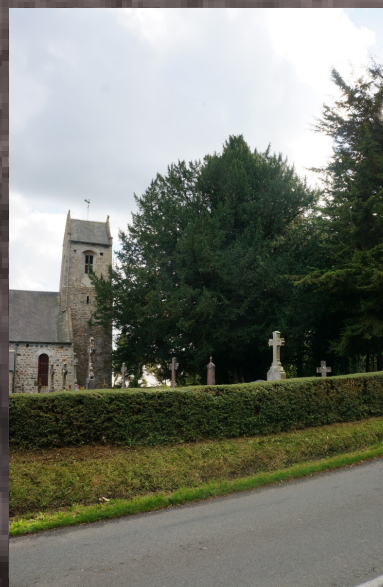
Morphologie de l'arbre

Tronc élevé, couronne très ramifiée suivant les cannelures puissantes de son tronc prolongées par les branches et charpentières. Cavité au Nord-Ouest d'une largeur de 1,20 m.

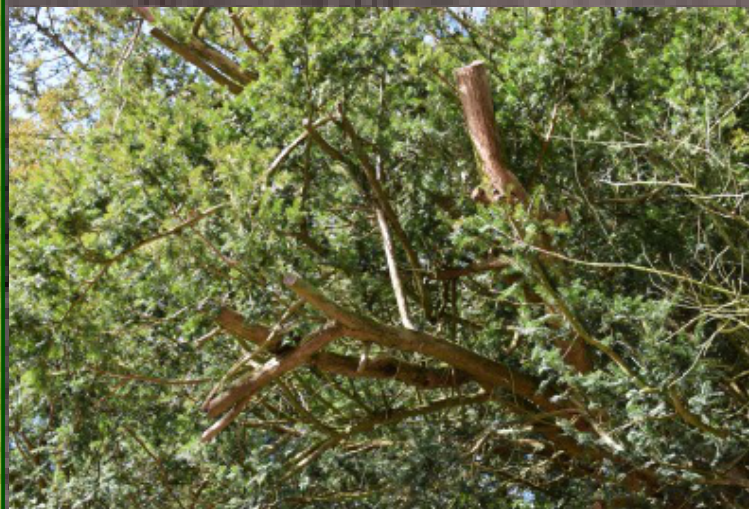
Condition de vie de l'arbre

L'environnement de l'arbre a changé depuis 2004 par la création d'un jardin du souvenir au pied de l'arbre. Ce jardin du souvenir est destiné à recueillir les cendres des défunts dans un dispositif non adapté pour cet usage. Il est matérialisé par une stèle fondée à cet endroit et l'ensemble de la surface est recouvert d'une bâche tissée doublée de graviers.

Néanmoins, la pose d'une bâche tissée modifie substantiellement son environnement, son système racinaire n'étant plus en contact direct avec l'atmosphère. Si la pose de la bâche évite des traitements phytosanitaires (herbicides, fongicides), elle contribue probablement à limiter l'alimentation de l'arbre en matières organiques et eau. Le 2 mars 2017, observation d'un champignon blanc jaunâtre dessus, noir en dessous au Nord, à 2 m de haut.

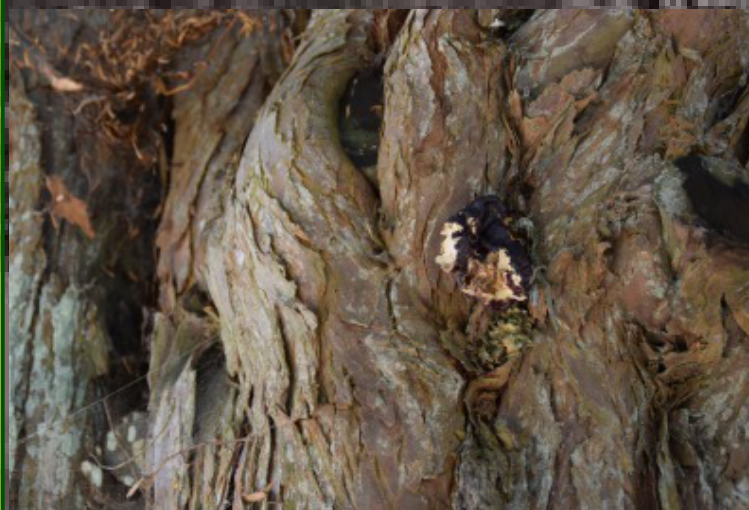
Santé de l'arbre

Creux, branches mortes, lierre.

Le 2 mars 2017, observation d'une taille des branches allant en direction de la tour-clocher malgré le conseil du c.a.u.e. de la Manche.
