Château d'Aubry du Hainaut

Réflexions sur les potentialités et incidences d'un parc paysager dans la ville
Aménagement paysager du parc

22 décembre 1998

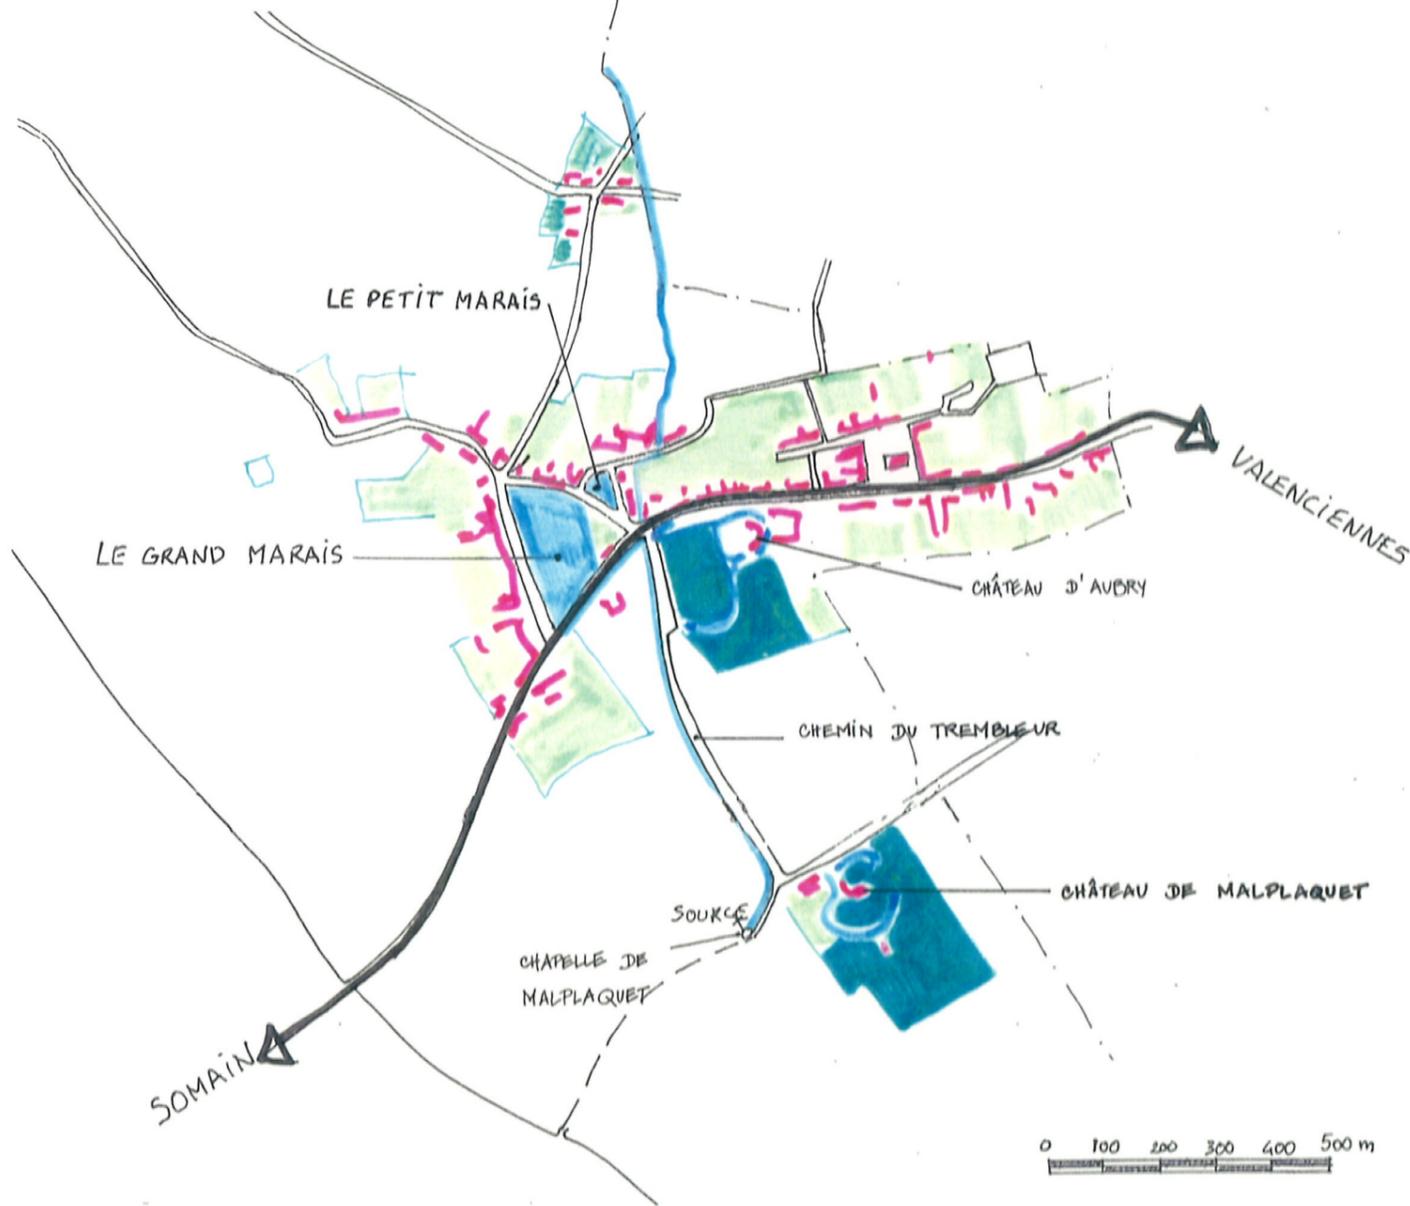
1911 : plan schématique à partir du cadastre de 1911

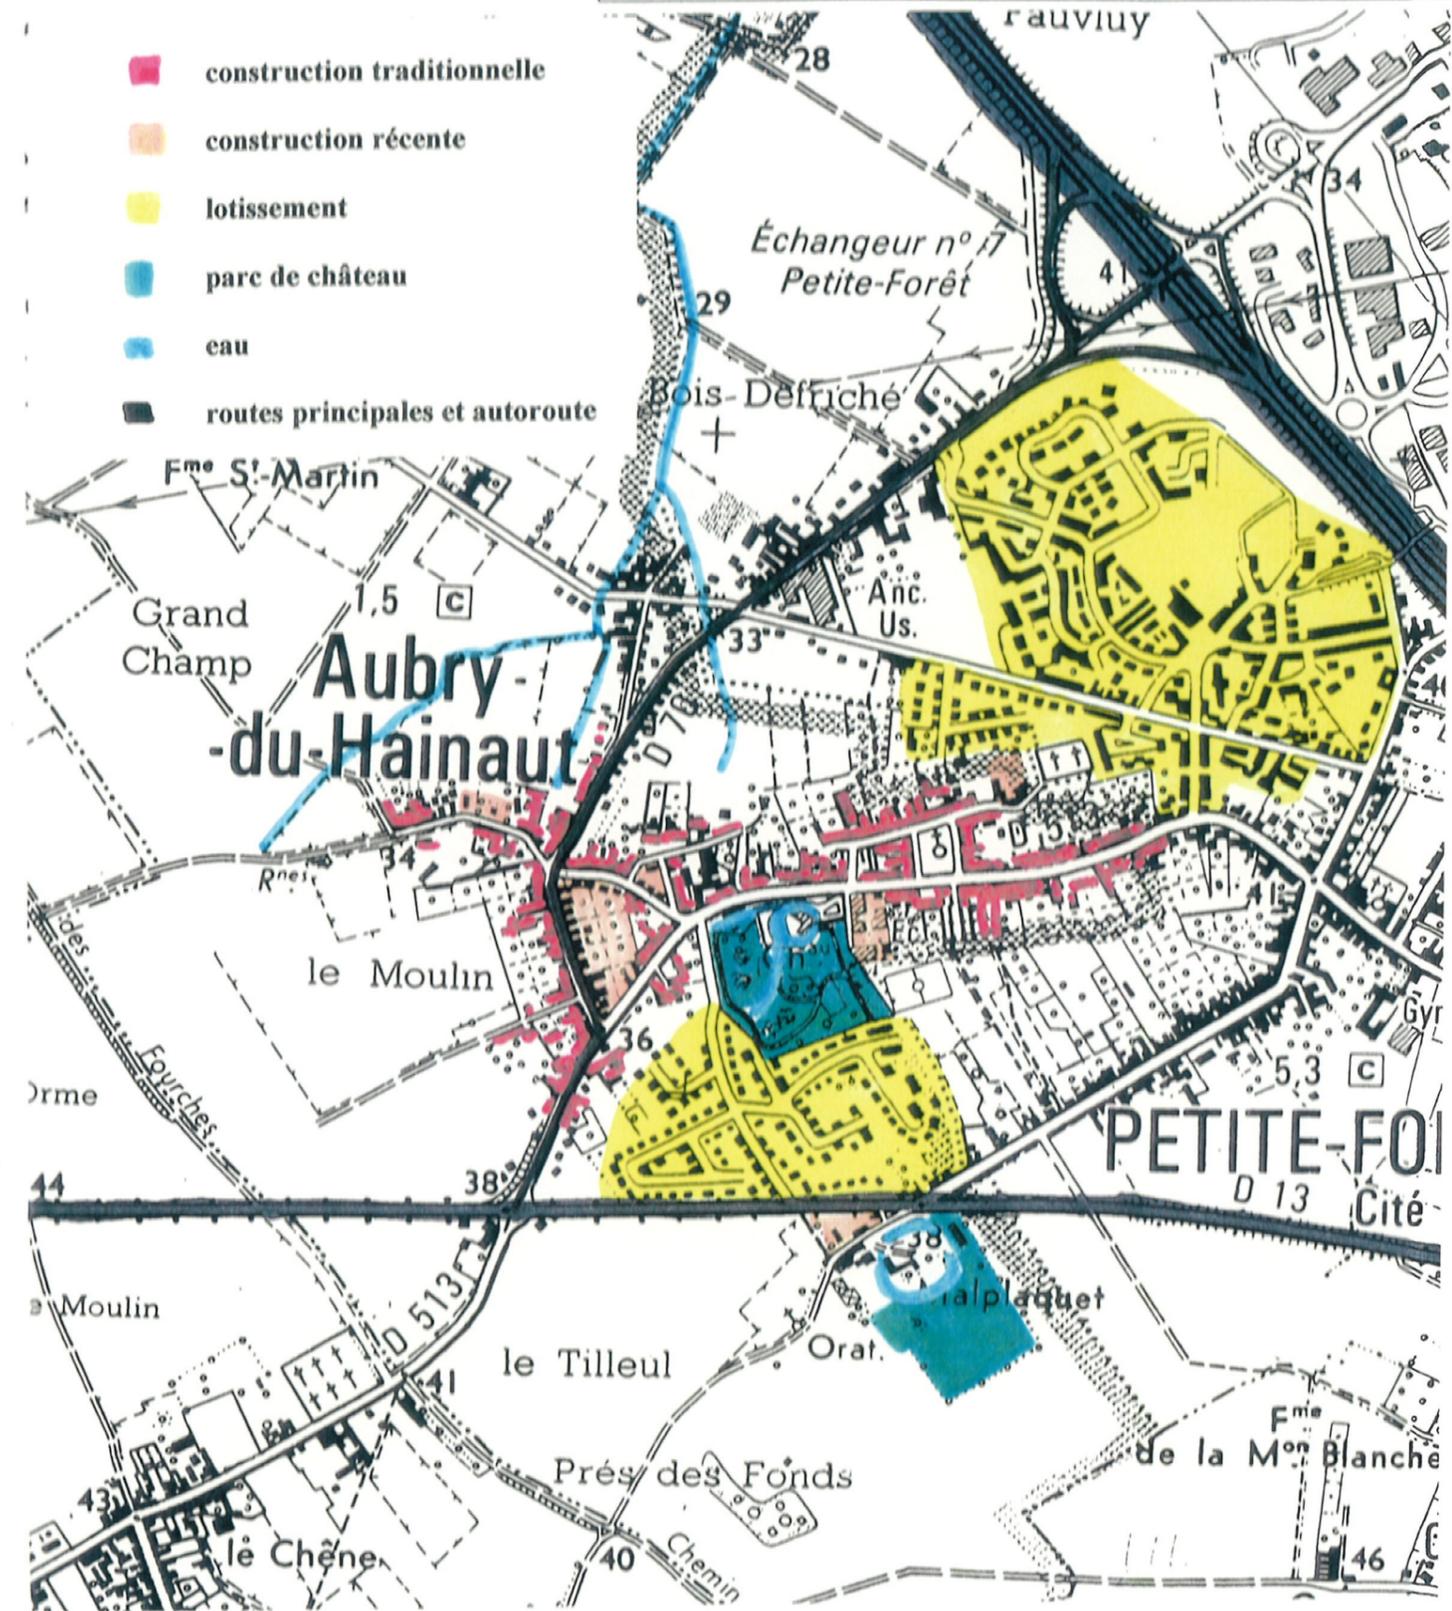
1998 : plan schématique à partir de la carte IGN

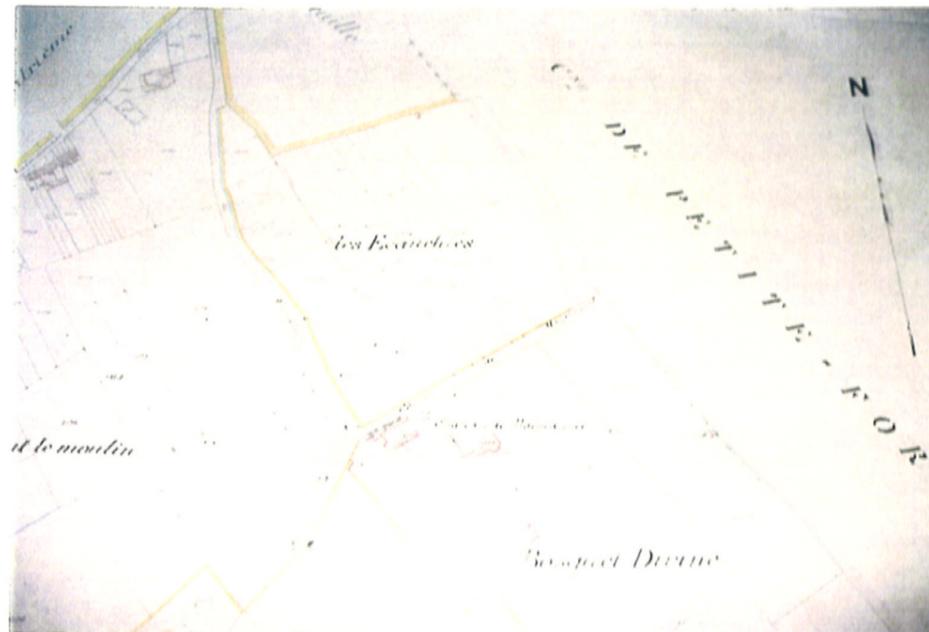
Détail du plan de 1911 :
la source, le ruisseau le long du chemin des trembleurs

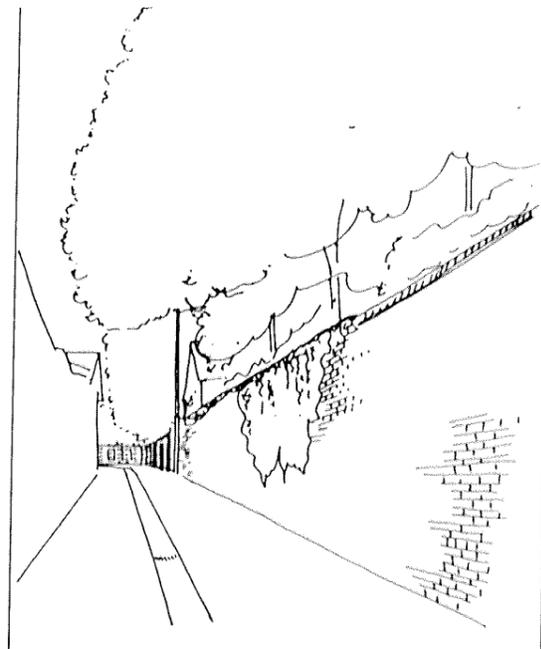
La ruelle, vers l'école : le beau mur de briques et ses contreforts

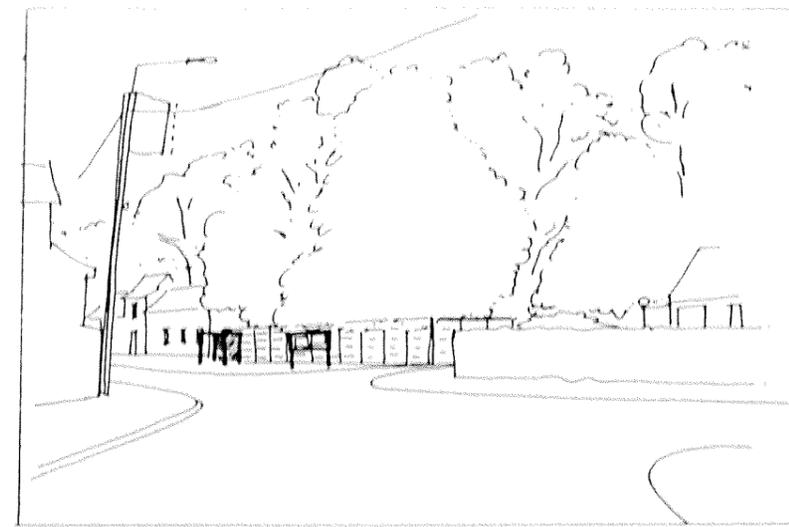
Entrée depuis l'autoroute : mur de plaques béton, panneau publicitaire et abribus

- entrée depuis l'autoroute : améliorer l'espace de l'ancien abreuvoir (supprimer le panneau publicitaire, planter du lierre devant les plaques de béton dans un premier temps)
- remplacer progressivement les murs préfabriqués par des murs en brique
- renforcer le caractère végétal aux abords du château
- retrouver le caractère de fermeture visuelle le long de la rue Henri Maurice (plantations denses dans le parc)
- conférer à la rue Henri Maurice une image végétale plus noble, en continuation du parc
- mettre en valeur la ruelle (éclairage, réfection du mur avec quelques fenêtres visuelles)
- partie sud : rétrocéder la parcelle au sud aux propriétaires adjacents, de manière à ne plus avoir d'accès au parc

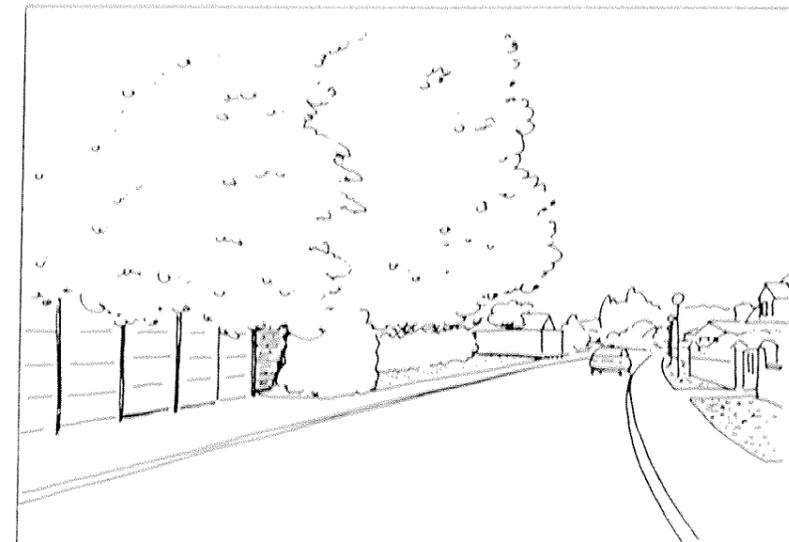
Avenue des charmes : le mur du domaine est encore en béton, mais un petit espace planté diminue son aspect négatif

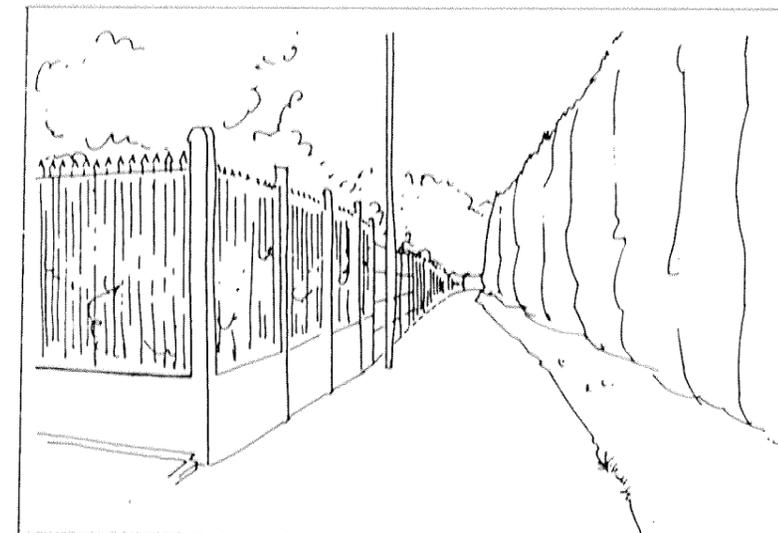
La ruelle : entre "mur" de thuyas et mur de plaques de béton

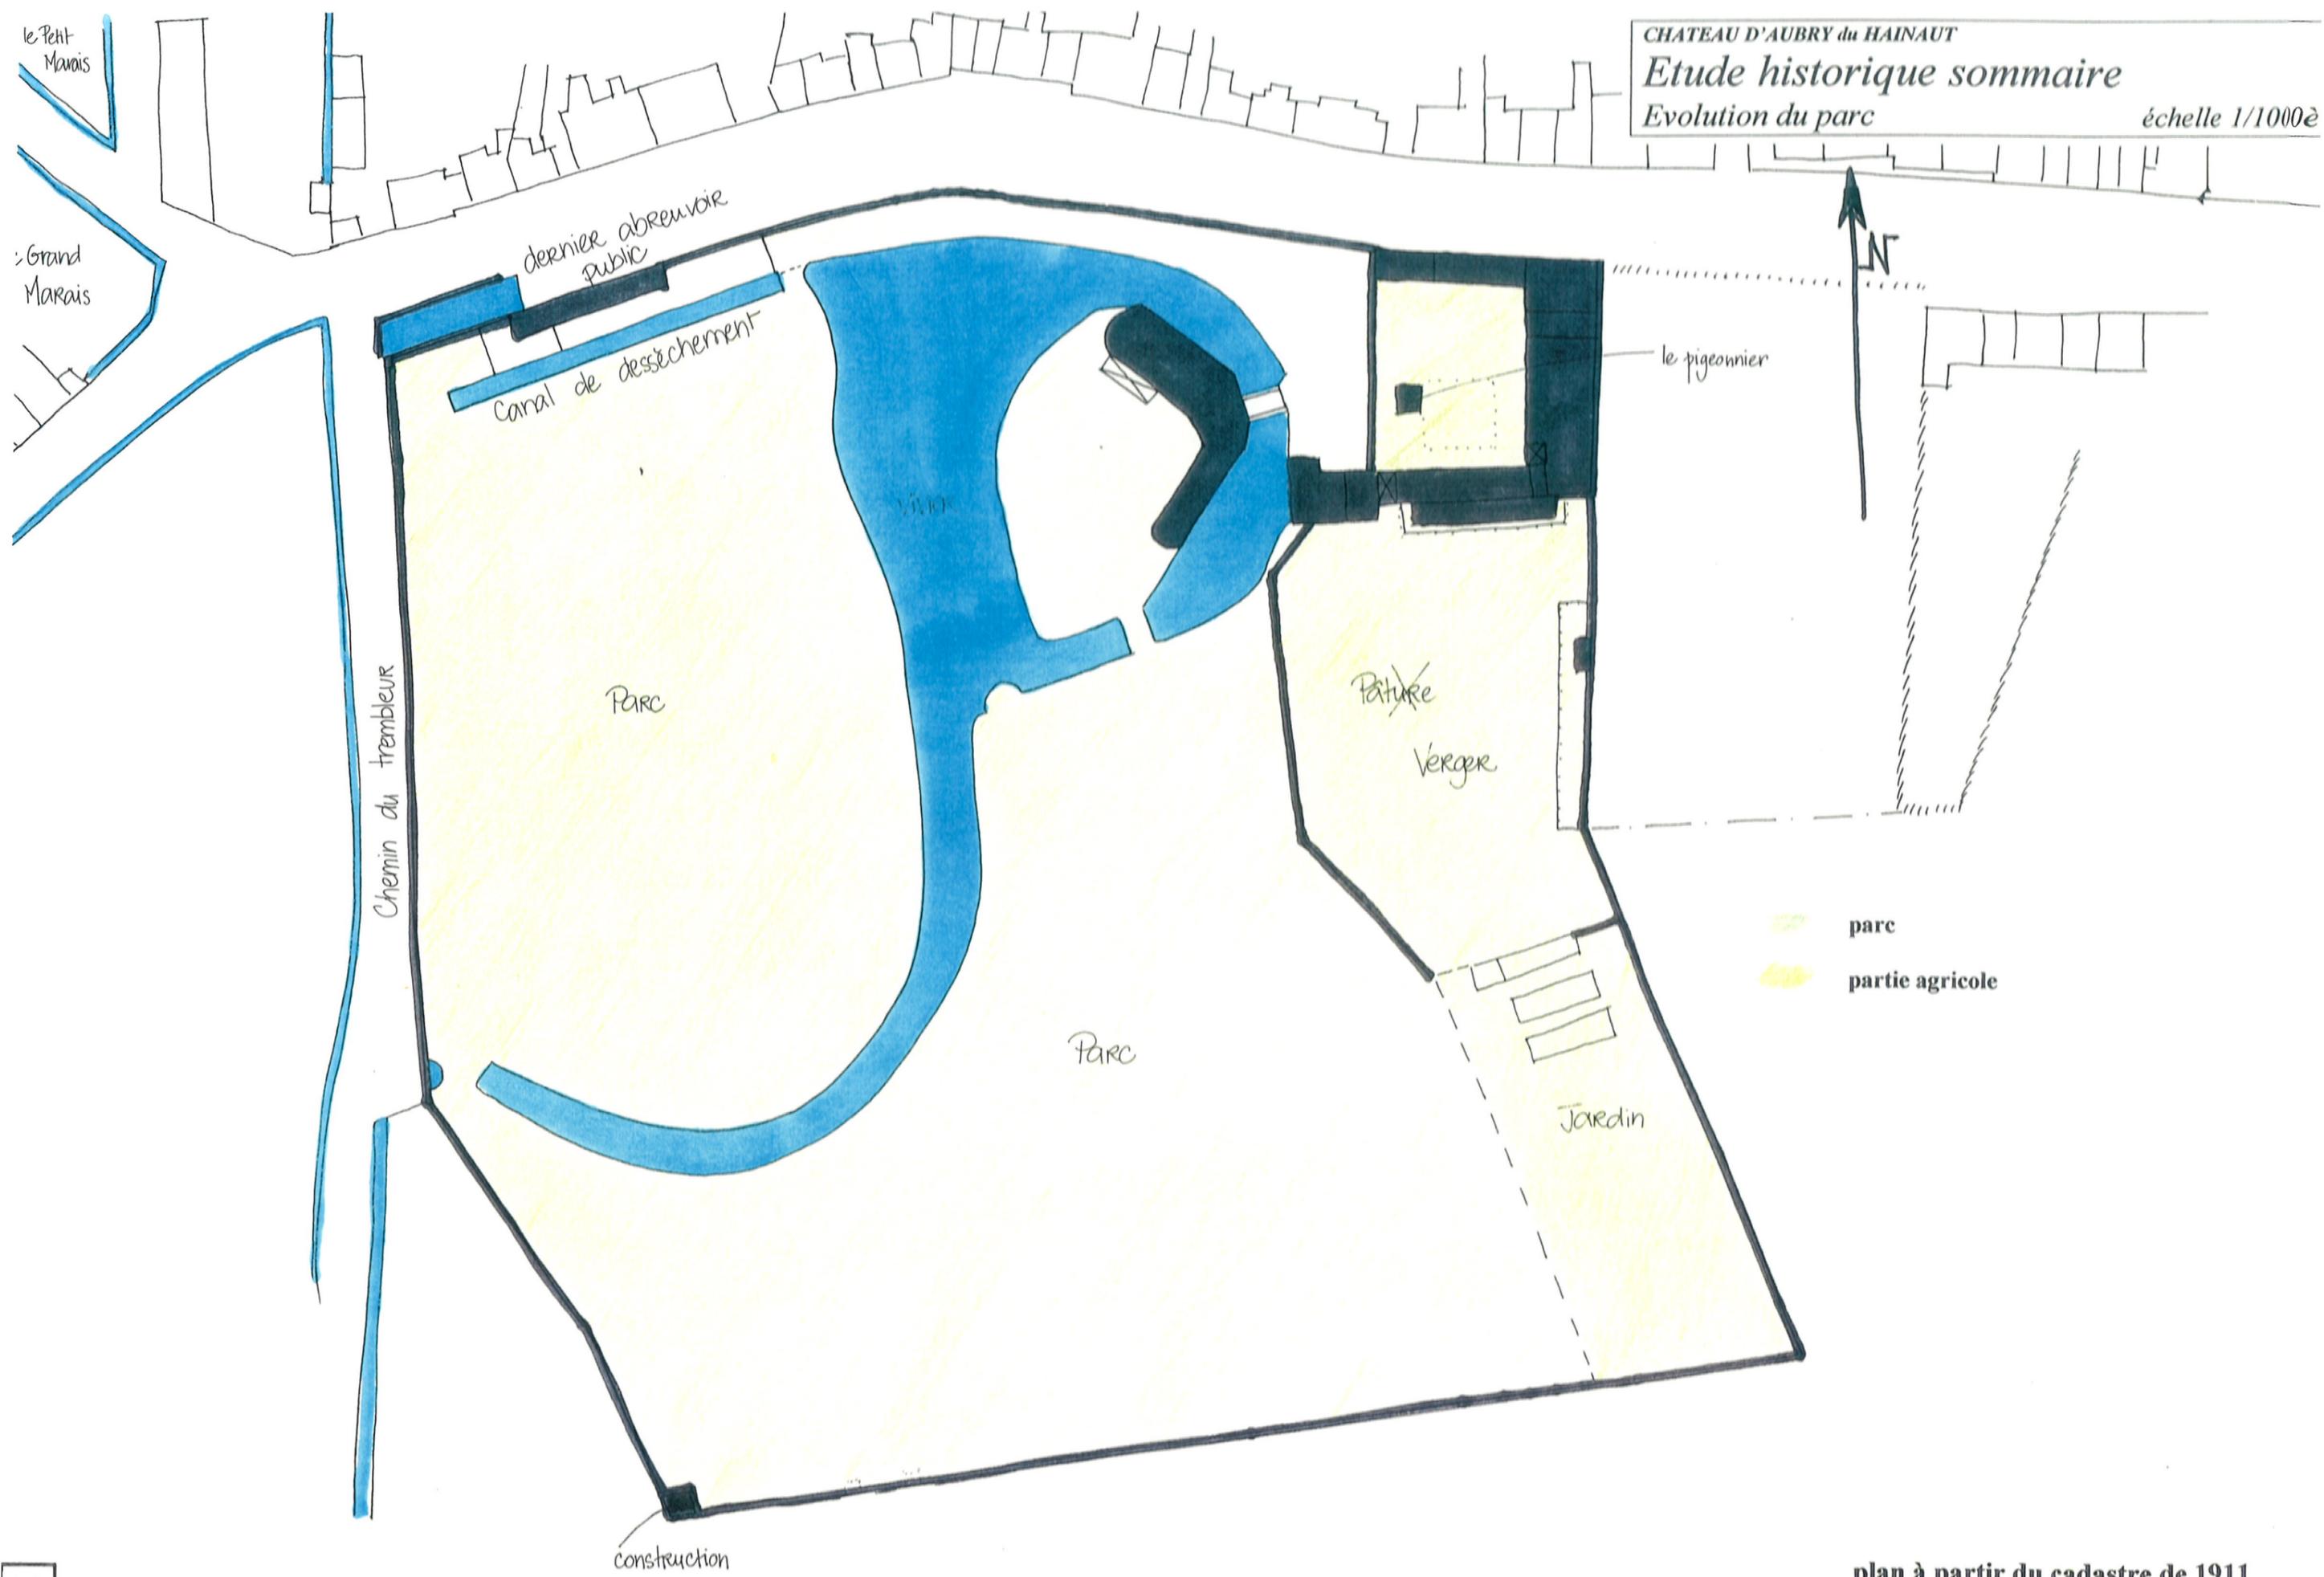
2.2 Evolution du parc : le plan de cadastre de 1911

Celui-ci nous renseigne sur ce qui existait dans le parc à l'époque :

- les douves sont appelées vivier ce qui nous éclaire sur leur fonction.
- un canal de dessèchement devait recueillir le trop plein des eaux
- sur son chemin, l'eau alimentait probablement l'abreuvoir, puis s'écoulait vers le nord

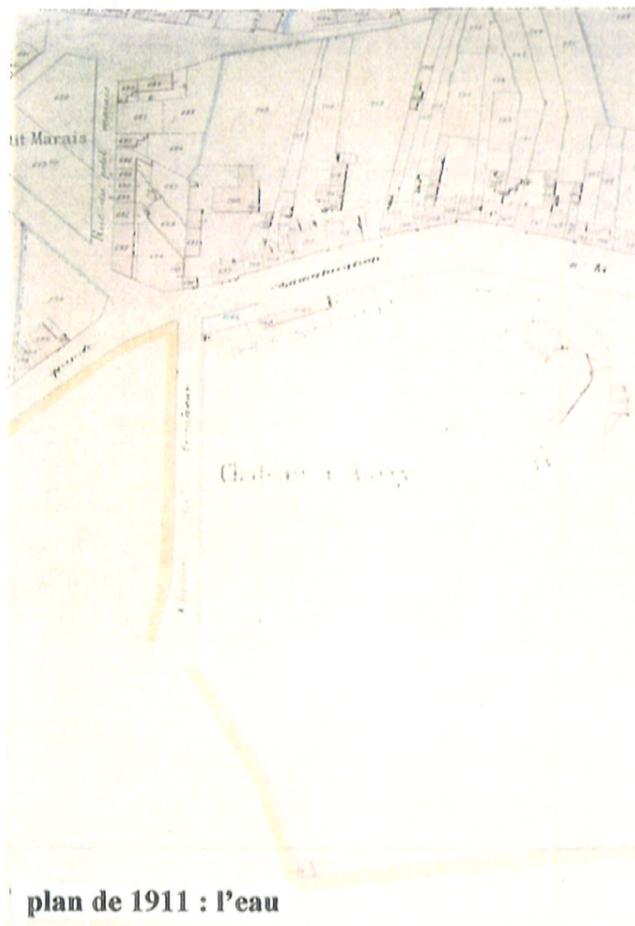
plan de 1911 : l'eau

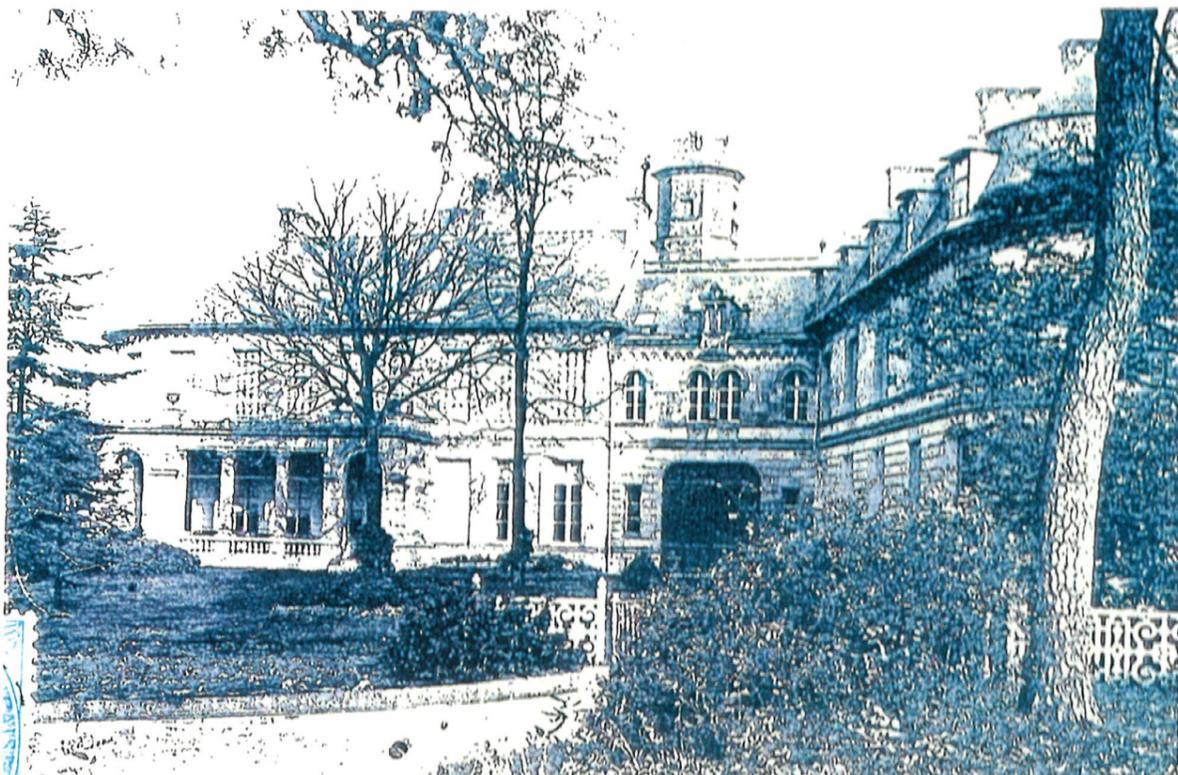
1904 L'île devant le château est plantée de grands arbres.
La balustrade du pont-levis est très travaillée.

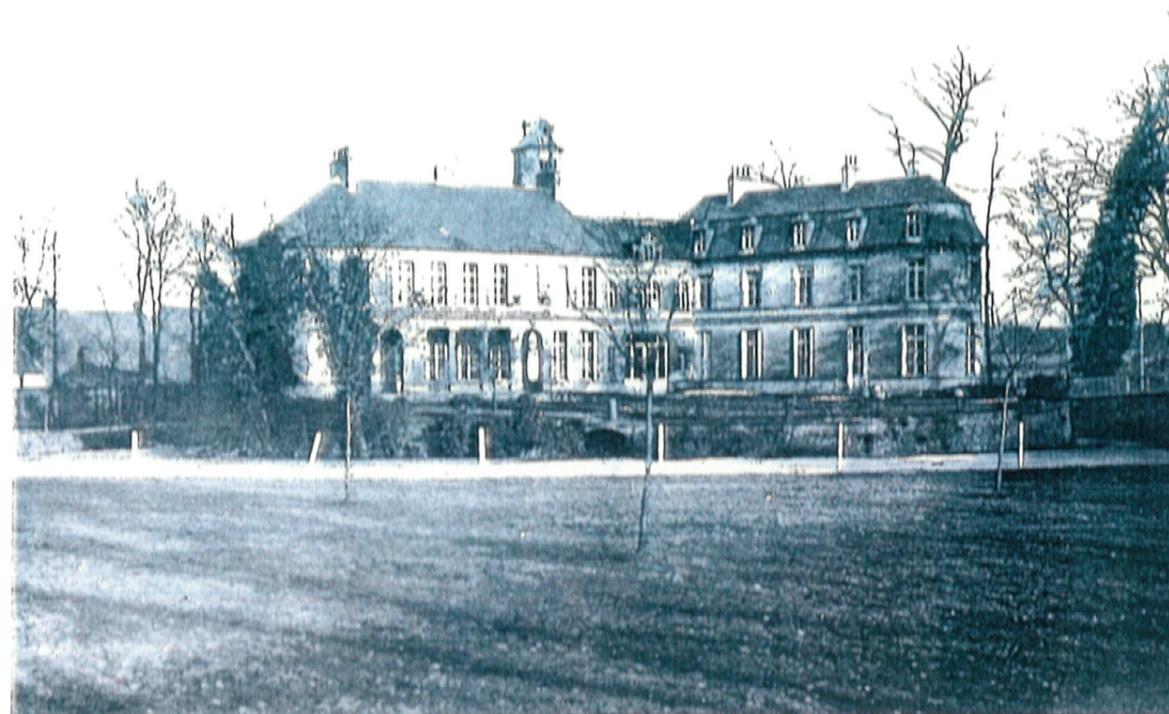
1918 L'île n'est plus plantée d'arbres et comporte une allée ; en face, de jeunes pommiers viennent d'être plantés.

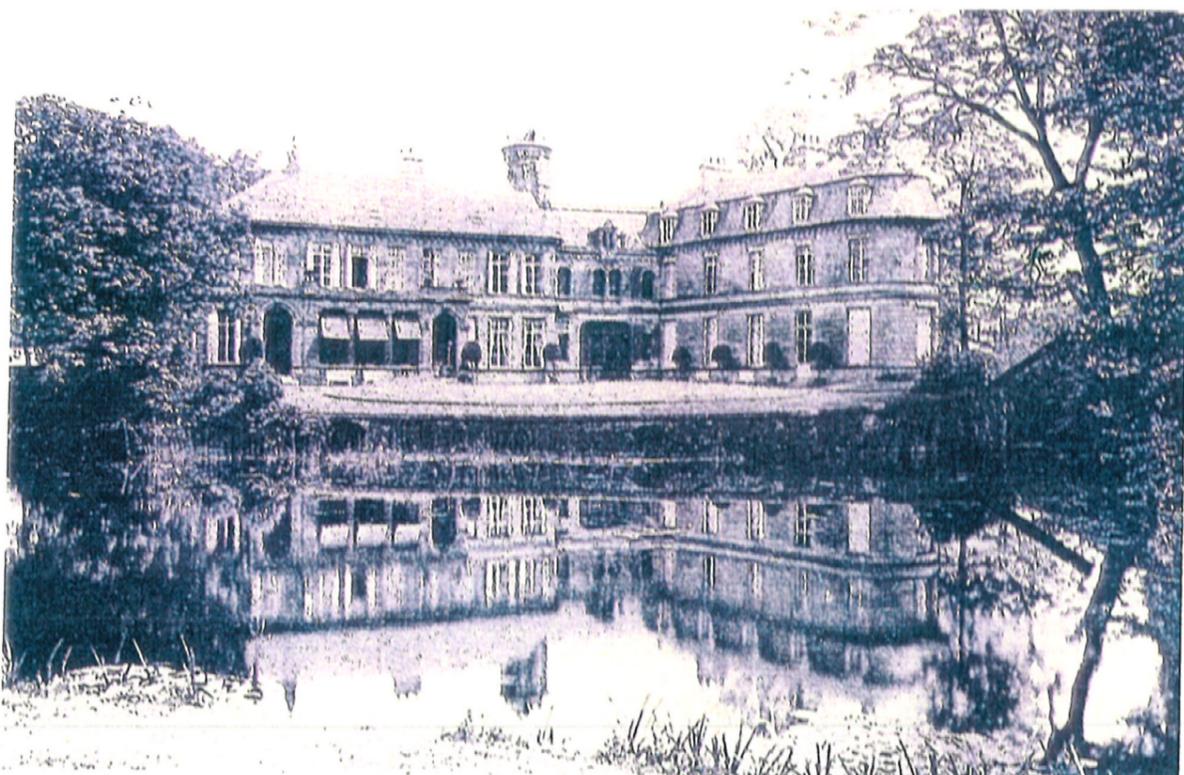
Vers 1930 Sur l'île, une pelouse au centre, une allée circulaire, de petits arbres taillés, dans des pots ; un grand arbre forme un contrepoint au bâtiment à gauche.

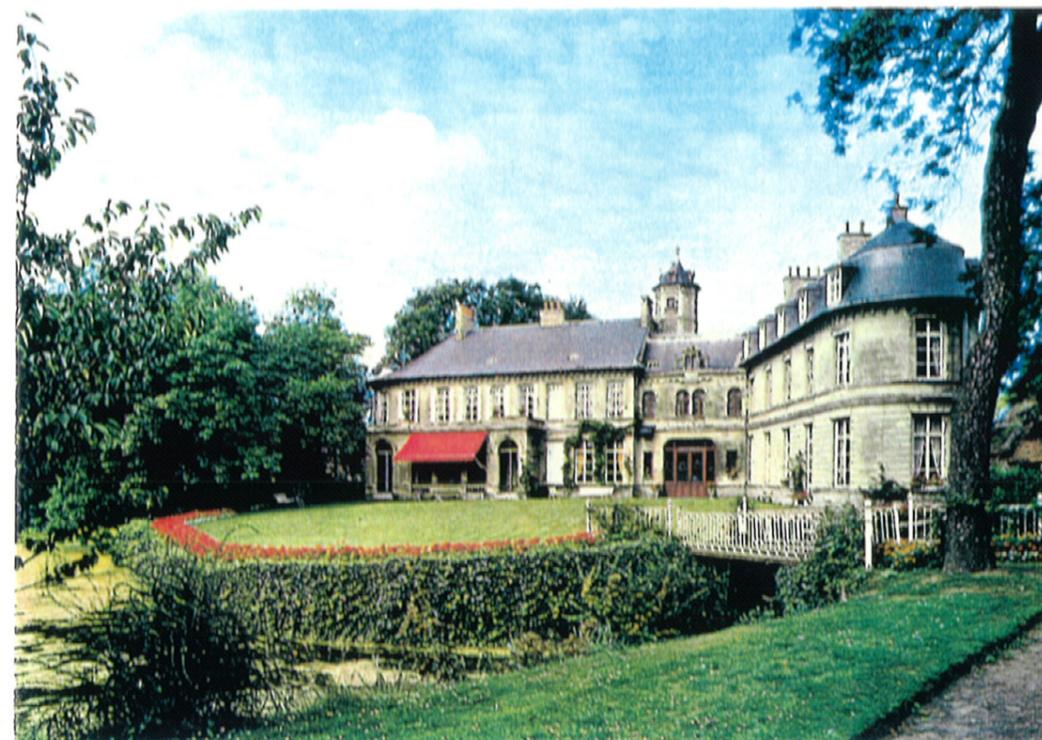
Vers 1970 Sur l'île l'allée a disparu, une bordure de fleurs souligne la berge. Les motifs de la balustrade sont plus simples. Une glycine grimpe sur la façade du château.

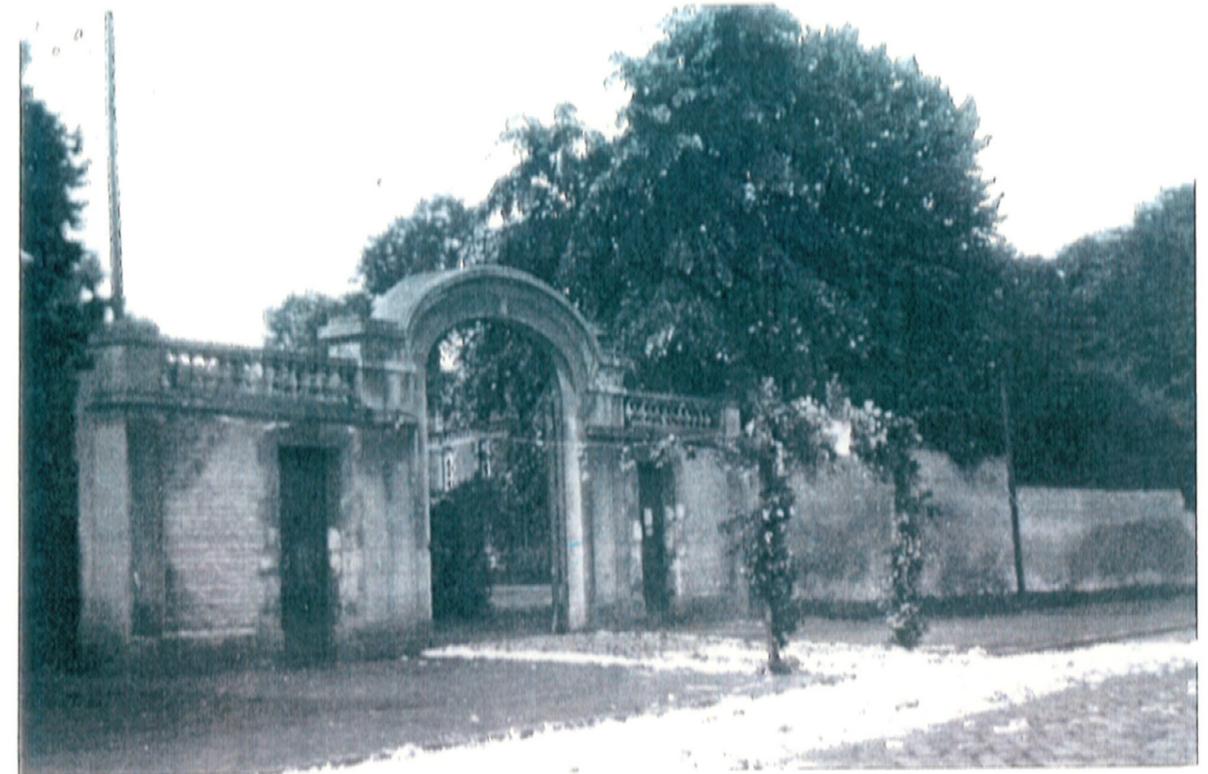
1941 Le portail d'entrée avec ses deux portes adjacentes, couvert d'un arc de pierre prolongé par le mur d'enceinte de brique cachant le chateau

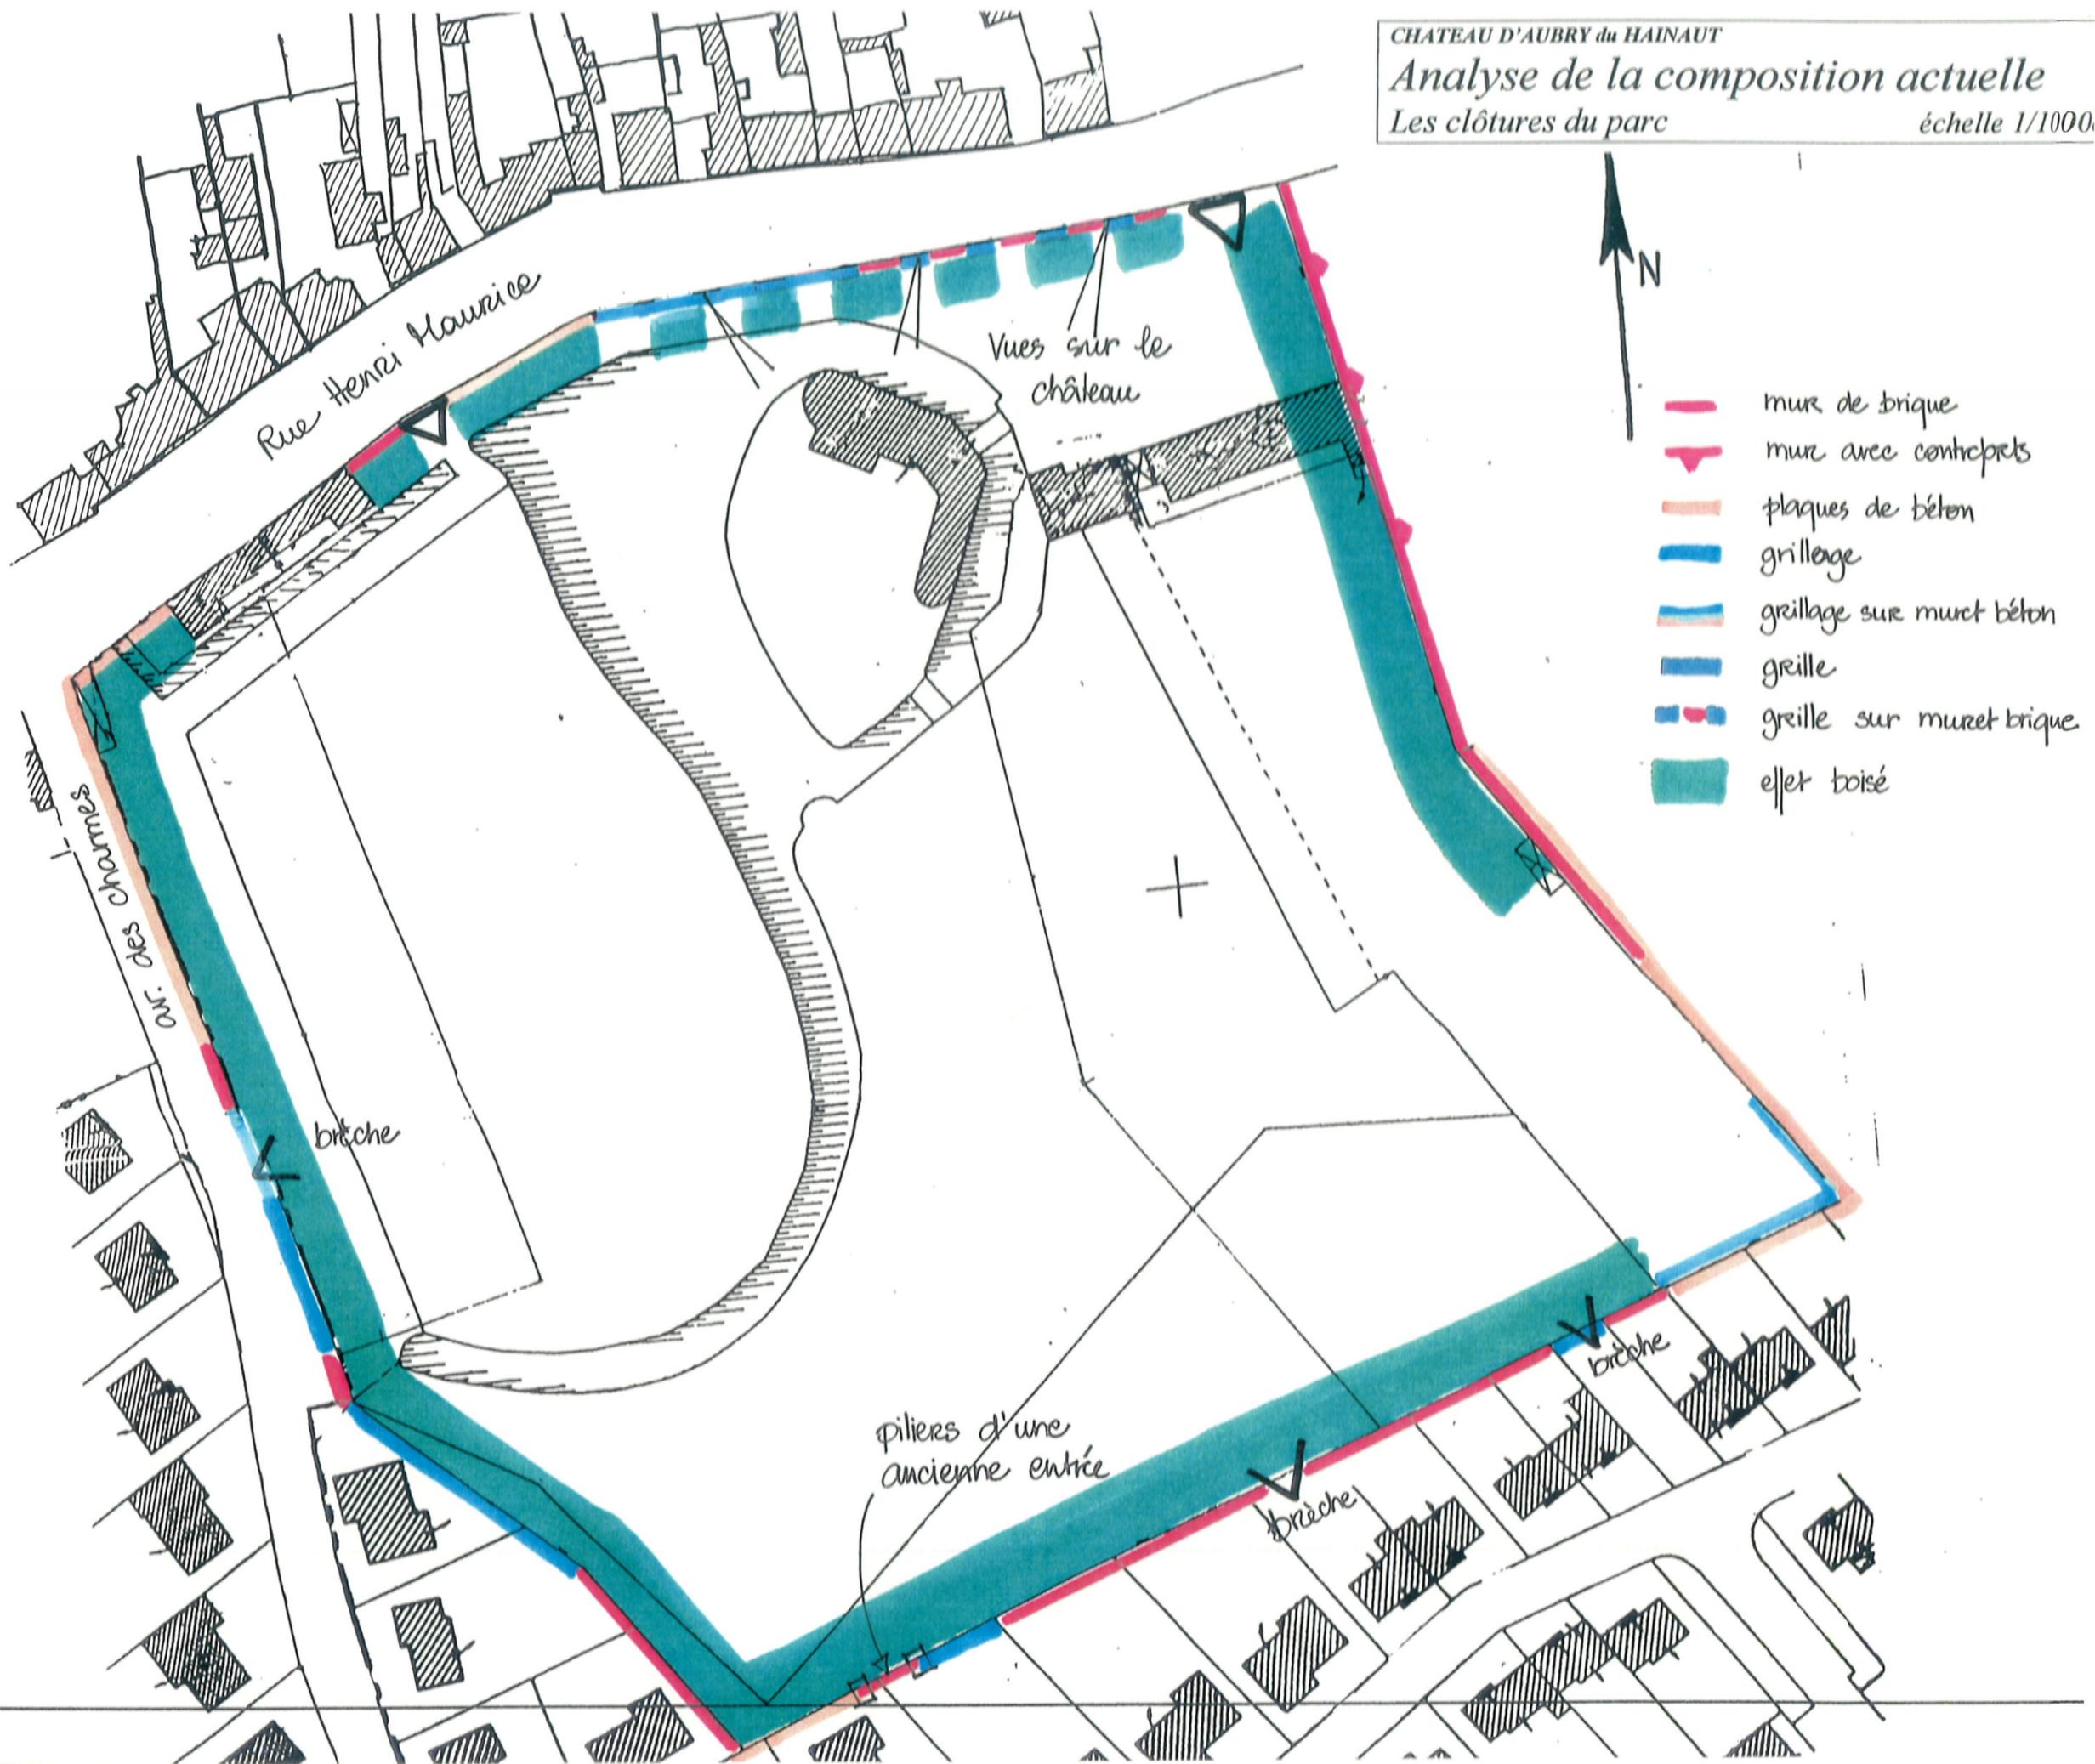
3.1 Les clôtures du parc

Les clôtures actuelles du parc sont dans un état très dégradé. S'il reste quelques portions de mur de brique, dont le couronnement est souvent abîmé, on distingue des brèches réparées avec du grillage. Le mur a été solidifié avec des contreforts côté ruelle. Une grande partie a été remplacée par des plaques préfabriquées de béton. Côté rue Henri Maurice une grille en maille soudée sur un muret de brique, est doublée d'arbustes. L'angle sud-est, en grillage sur structure de béton préfabriquée est peu harmonieux.

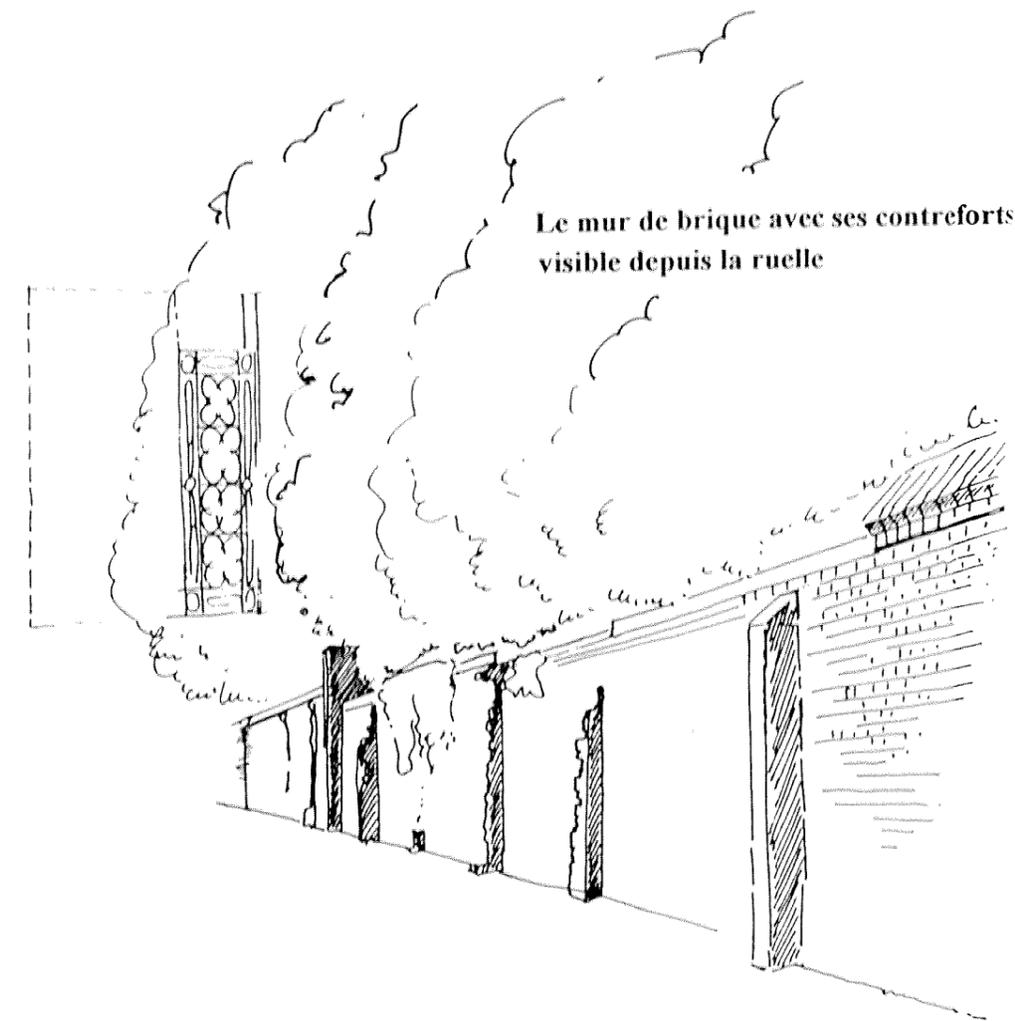
Le mur de brique avec ses contreforts visible depuis la ruelle
