Château d'Aubry du Hainaut

Réflexions sur les potentialités et incidences d'un parc paysager dans la ville
Aménagement paysager du parc

22 décembre 1998

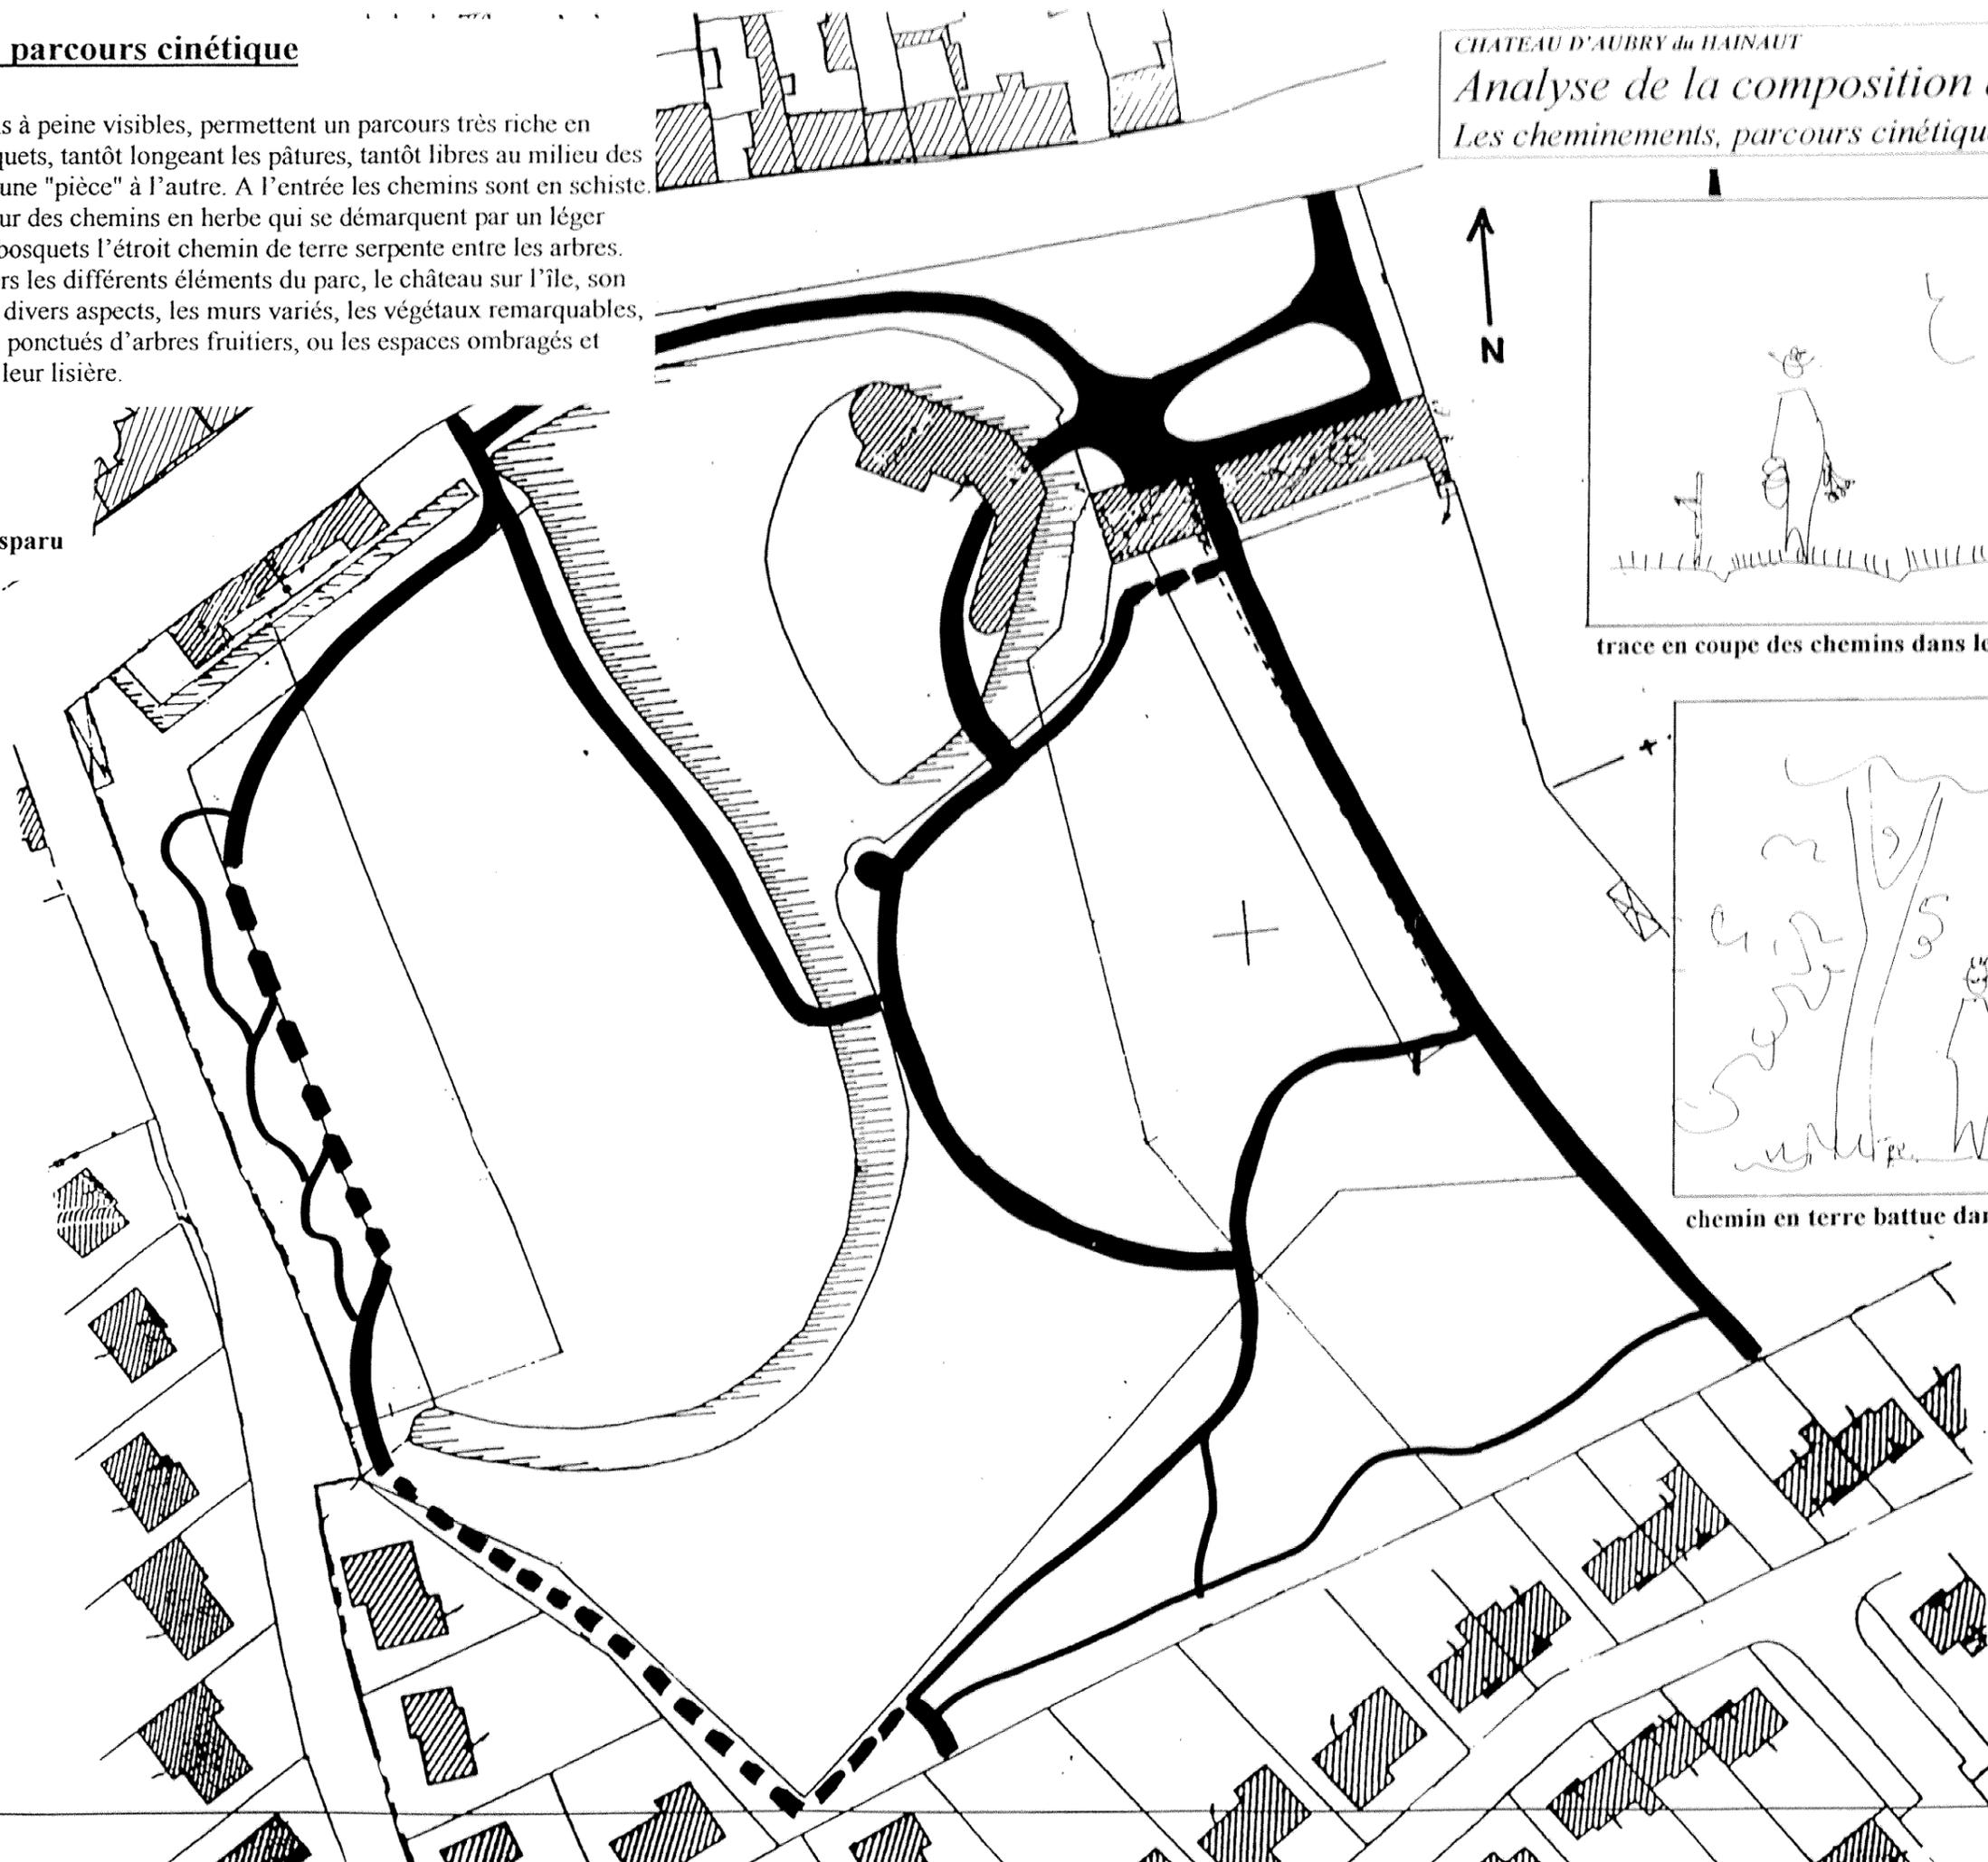
CHATEAU D'AUBRY du HAINAUT
Analyse de la composition actuelle
Les cheminements, parcours cinétique éch. 1/10000

Les cheminements, parfois à peine visibles, permettent un parcours très riche en événements. Tantôt dans les bosquets, tantôt longeant les pâtures, tantôt libres au milieu des grands arbres, ils nous mènent d'une "pièce" à l'autre. A l'entrée les chemins sont en schiste. Au bord des prairies on marche sur des chemins en herbe qui se démarquent par un léger mouvement de sol. A travers les bosquets l'étroit chemin de terre serpente entre les arbres.

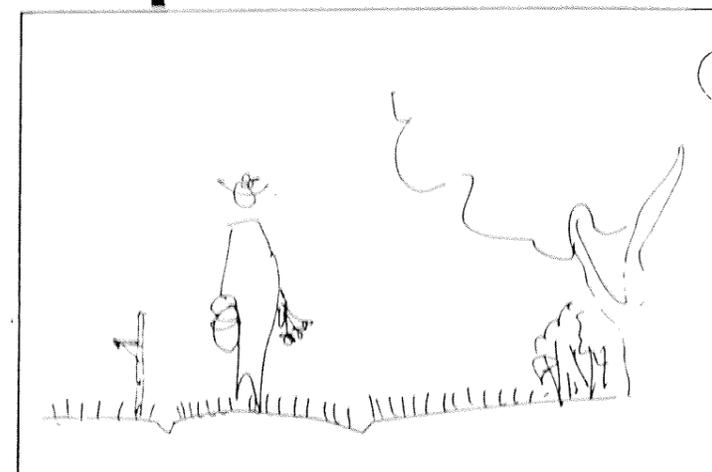
trace en coupe des chemins dans les prairies

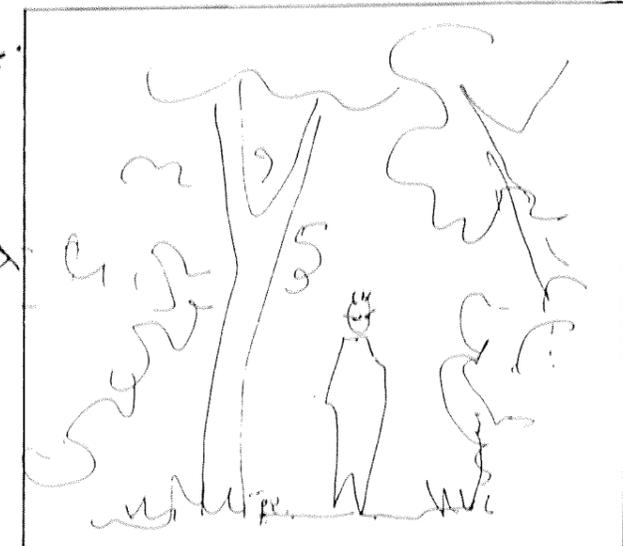
chemin en terre battue dans la partie boisée

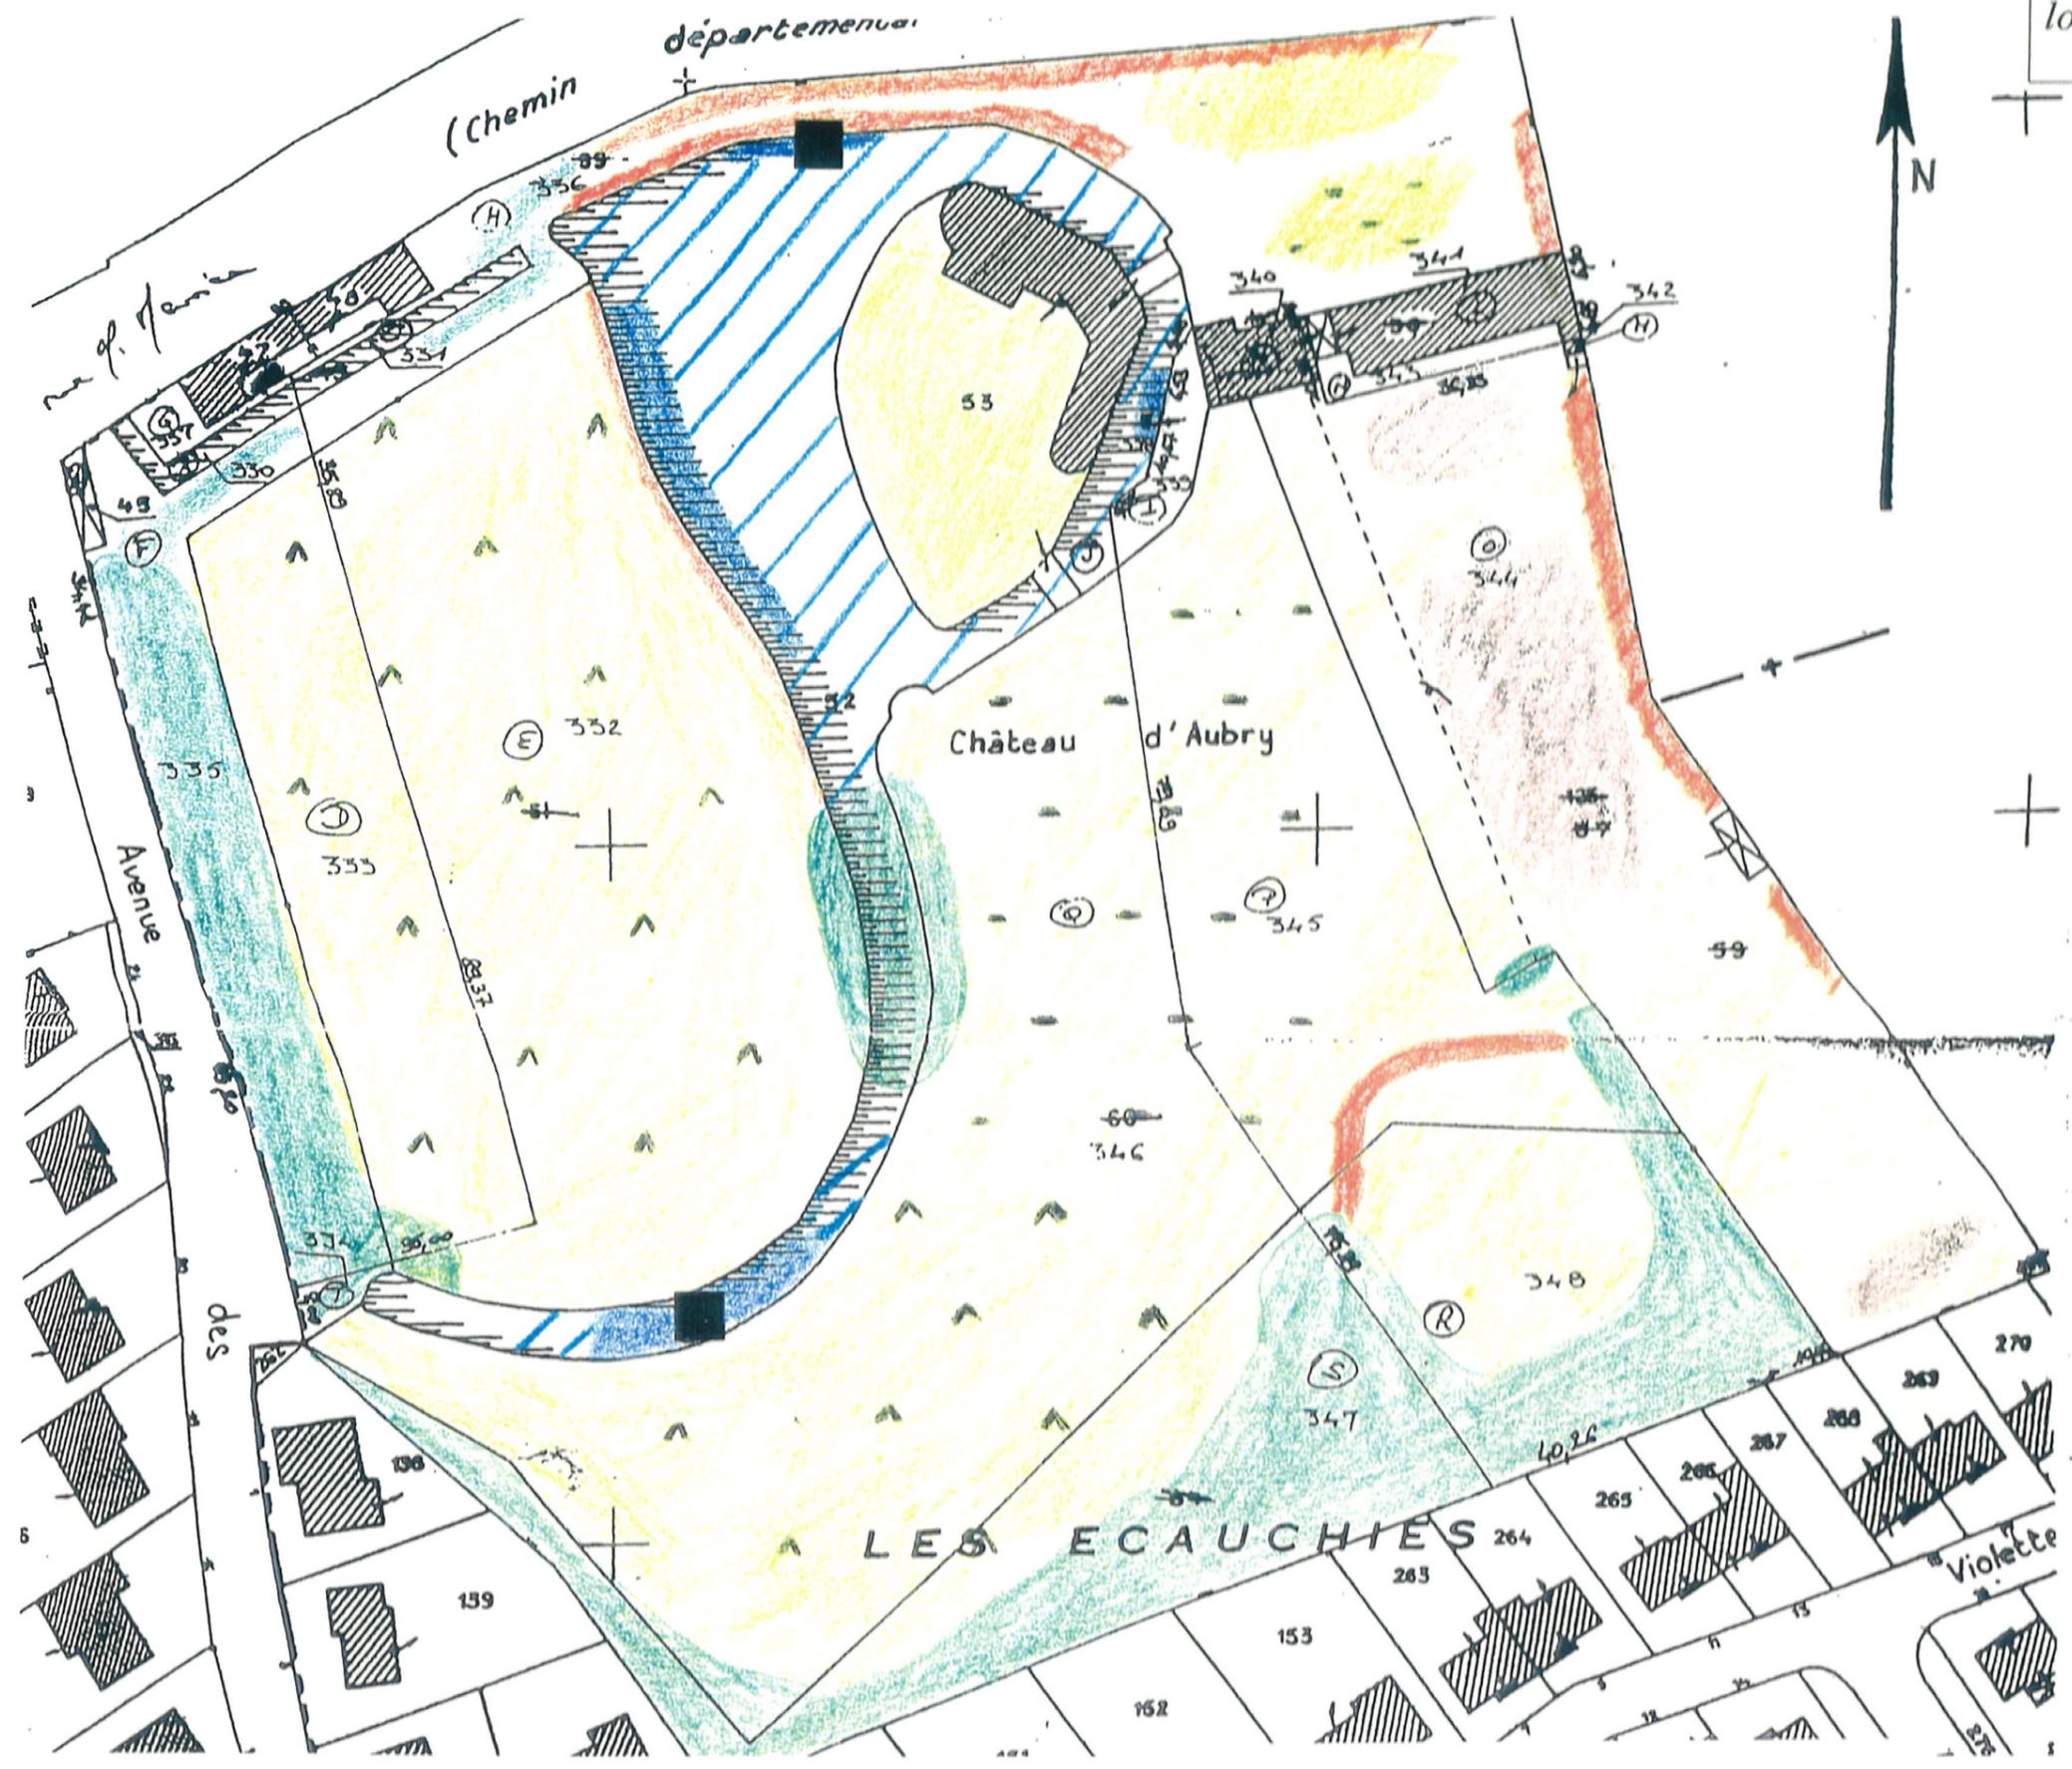
Principaux types d'habitats

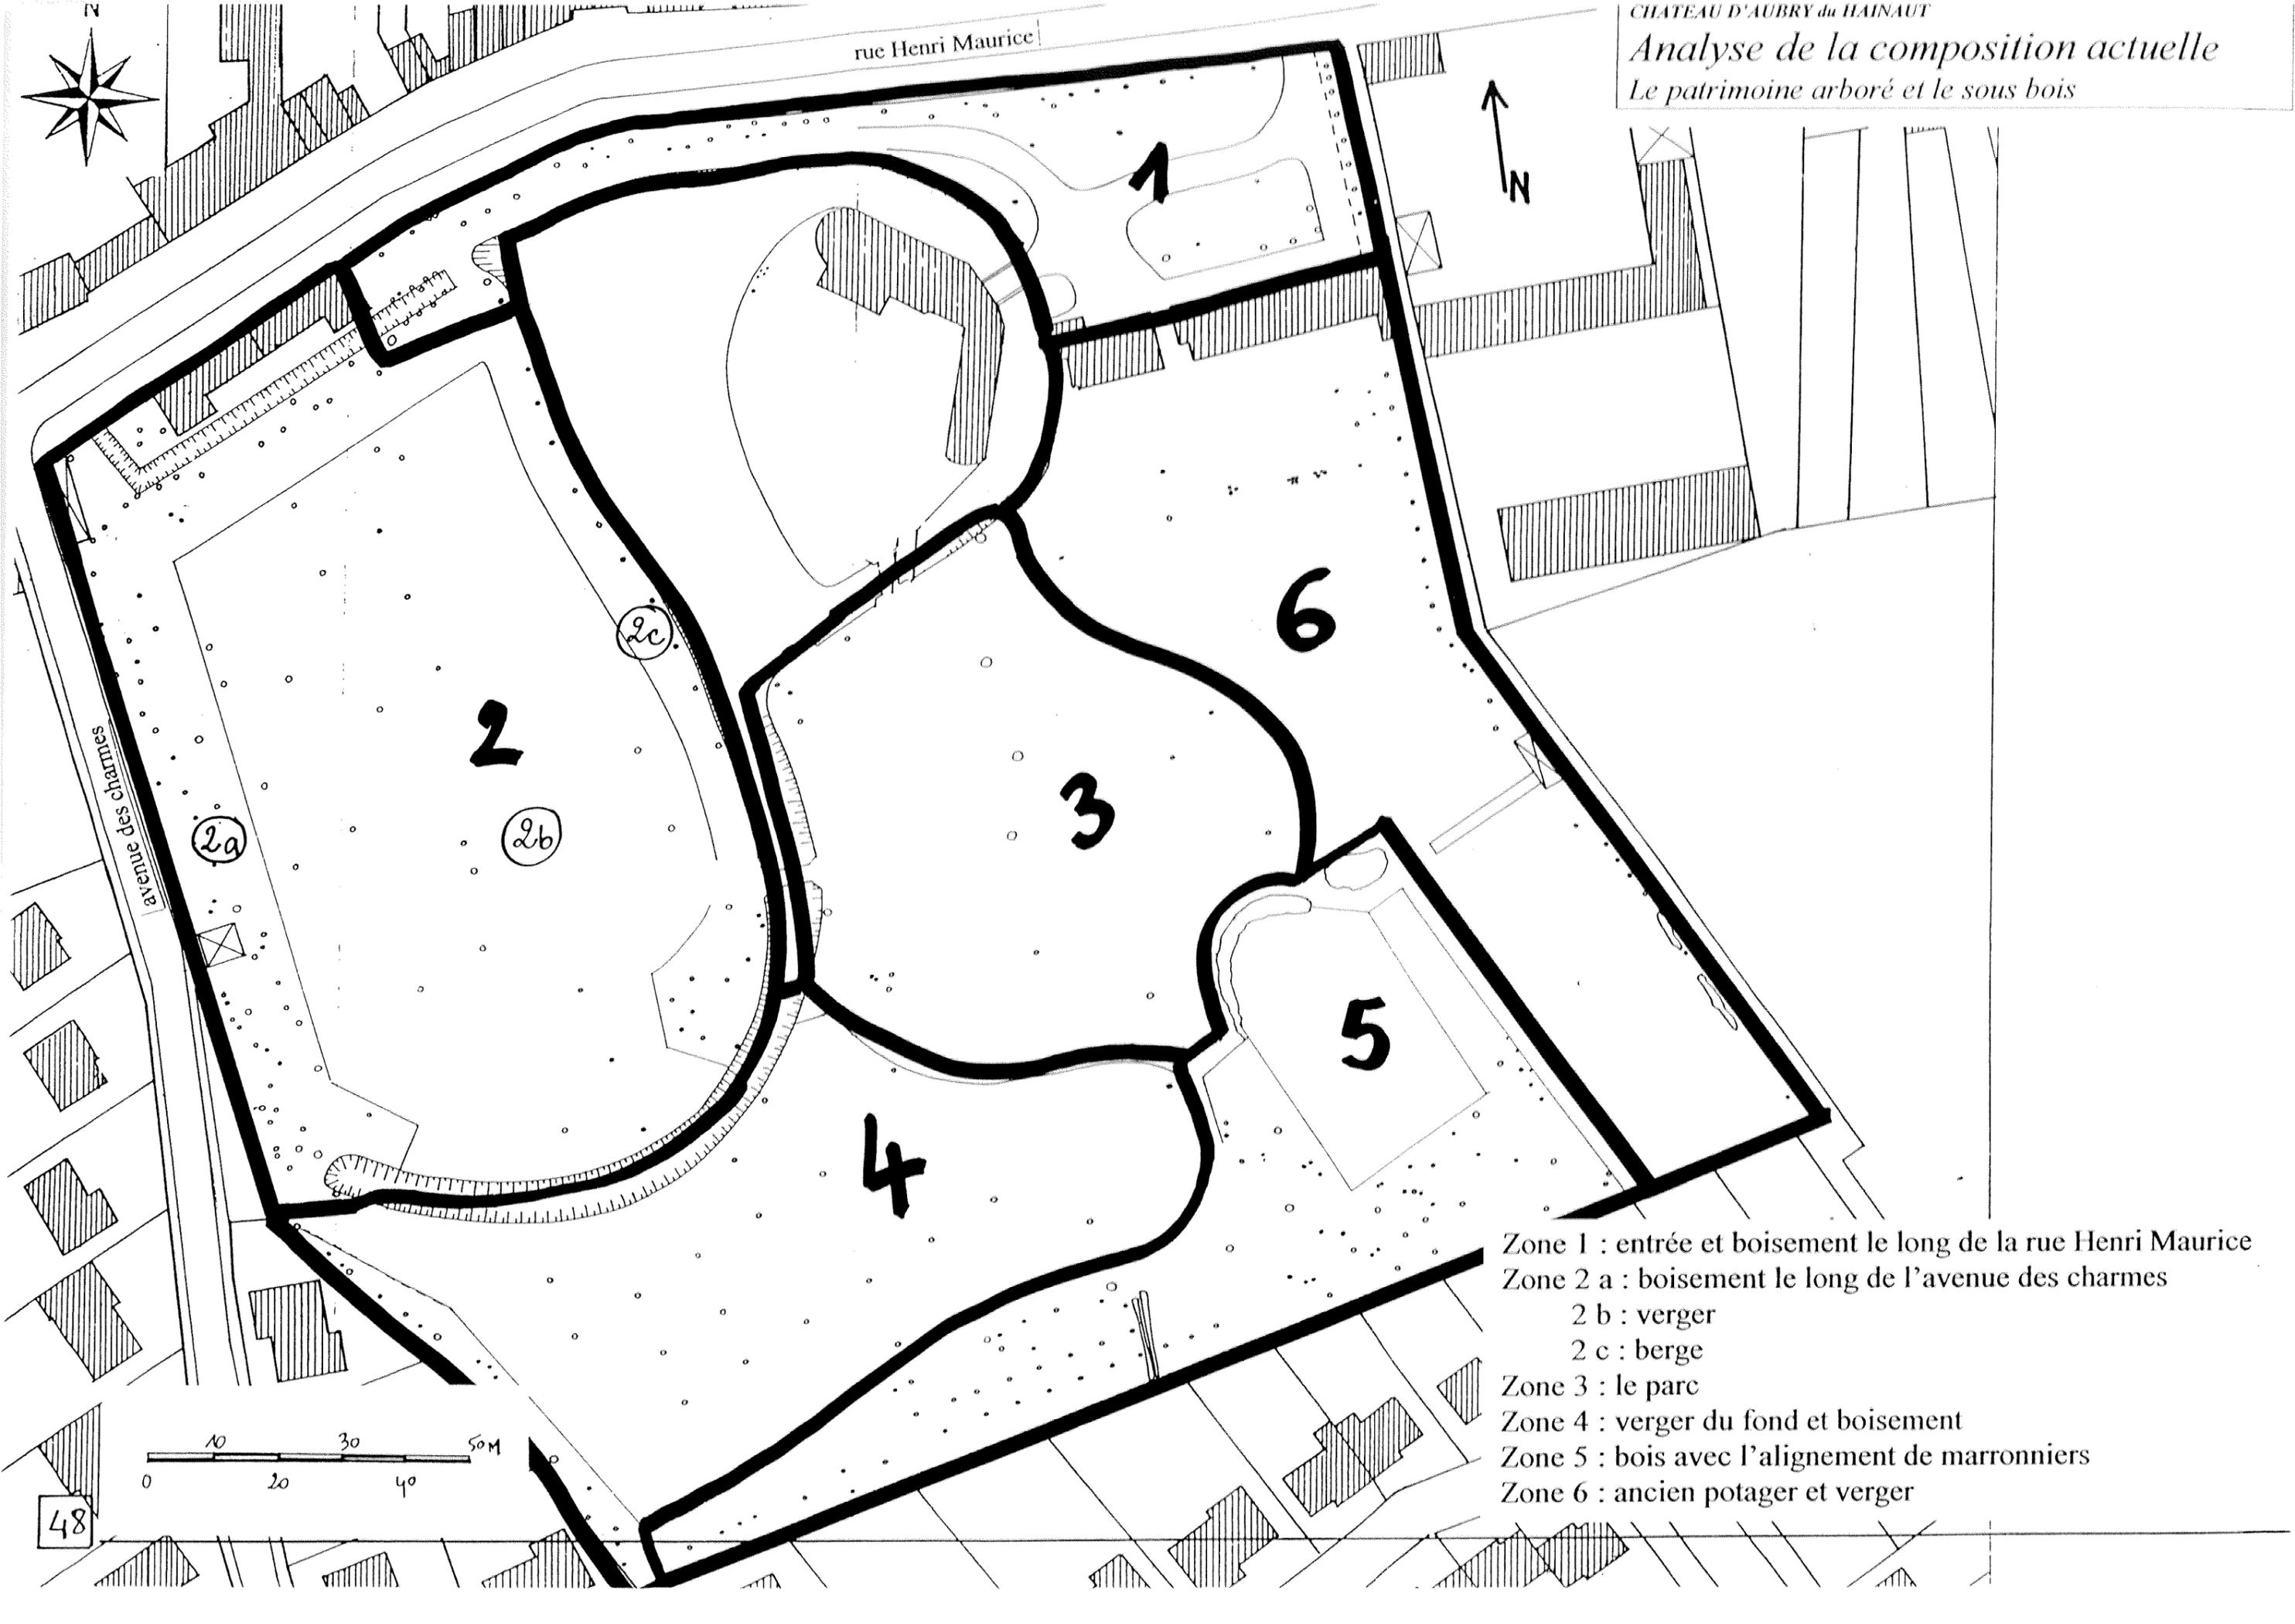
Le relevé du patrimoine arboré

N'ayant pas été entretenus pendant longtemps, certains présentent aujourd'hui des signes de dépérissement, devenant un danger vis à vis du voisinage (rue ou parcelle privée adjacente). Suite à cela, certains arbres ont été abattus en particulier au sud-ouest par les propriétaires des maisons voisines, laissant leur magnifique souche apparente ou des arbres décapités. Des troncs jonchent le sol, sans avoir été débités ou débardés.

- Zone 1 : entrée et boisement le long de la rue Henri Maurice
- Zone 2 a : boisement le long de l'avenue des charmes
- 2 b : verger
- 2 c : berge
- Zone 3 : le parc
- Zone 4 : verger du fond et boisement
- Zone 5 : bois avec l'alignement de marronniers
- Zone 6 : ancien potager et verger
