HONDSCHOOOTE

ACTIONS D'AMELIORATION
du lotissement: Residence du Moulin

TYPOLOGIE DES ACTIONS D'AMÉLIORATION.

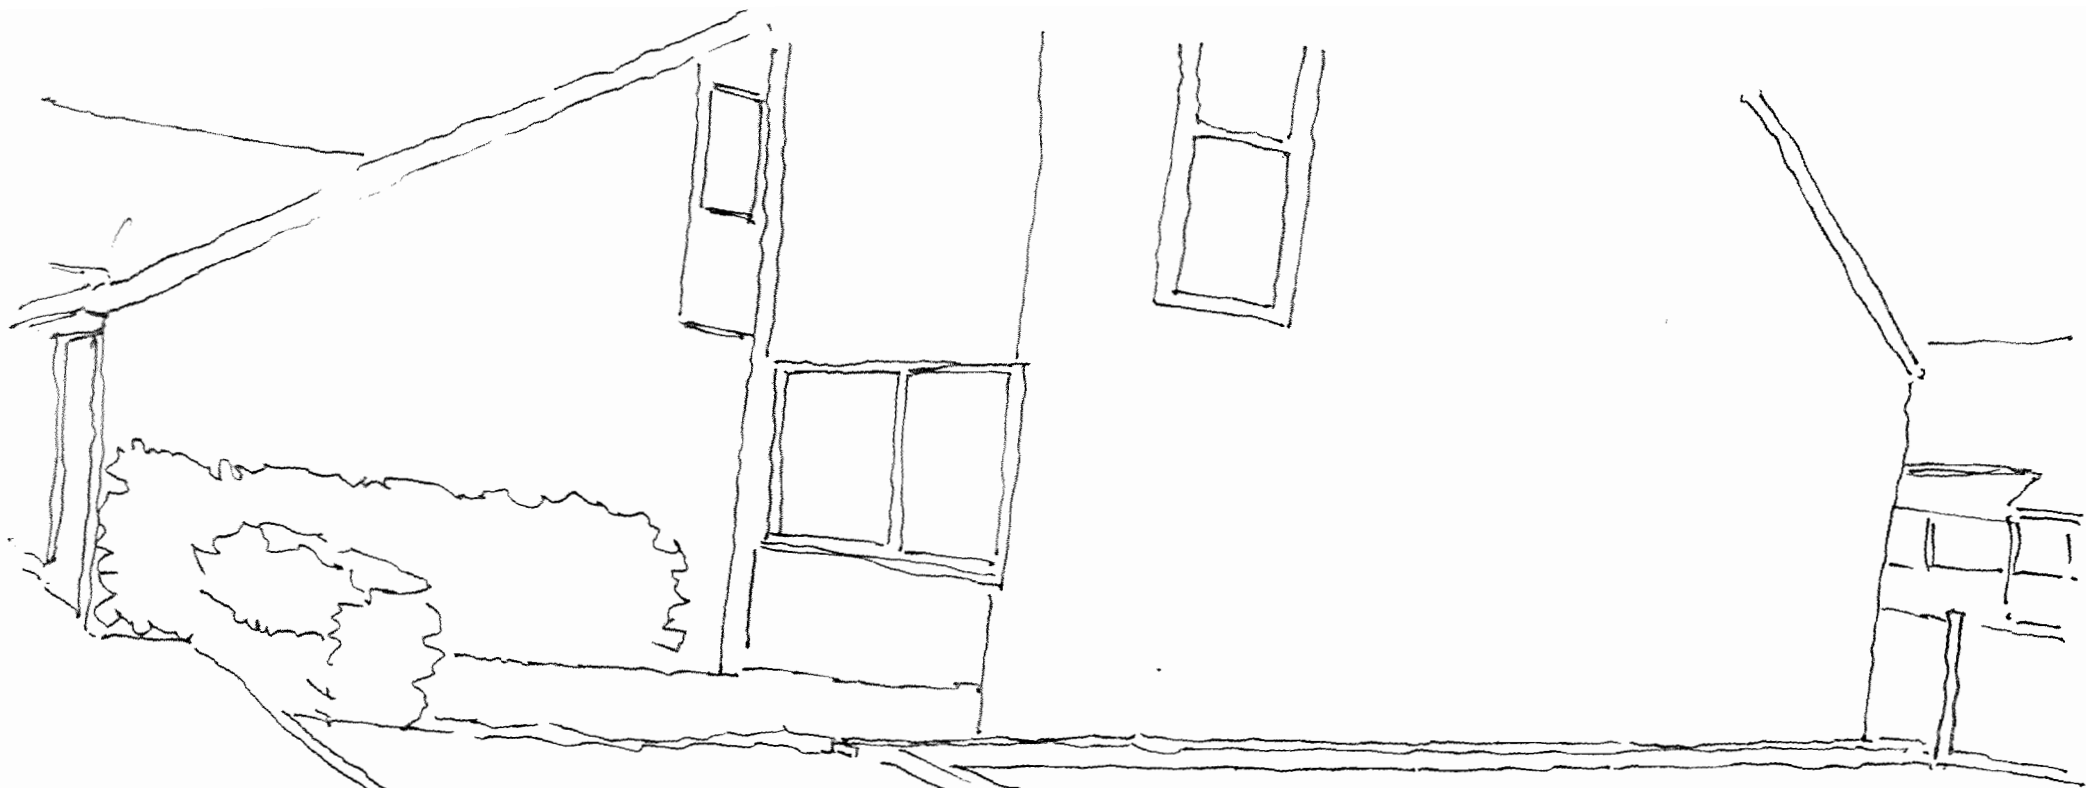
Trottoir.

espace vert
residuel. use.

zone de
Parking.
