# BEAUREGARD

*Etude des potentialités urbaines et patrimoniales*

FEIGNIES

RAPPORT D'ACTIVITES FINAL  
ARRETE AU 31 décembre 2005

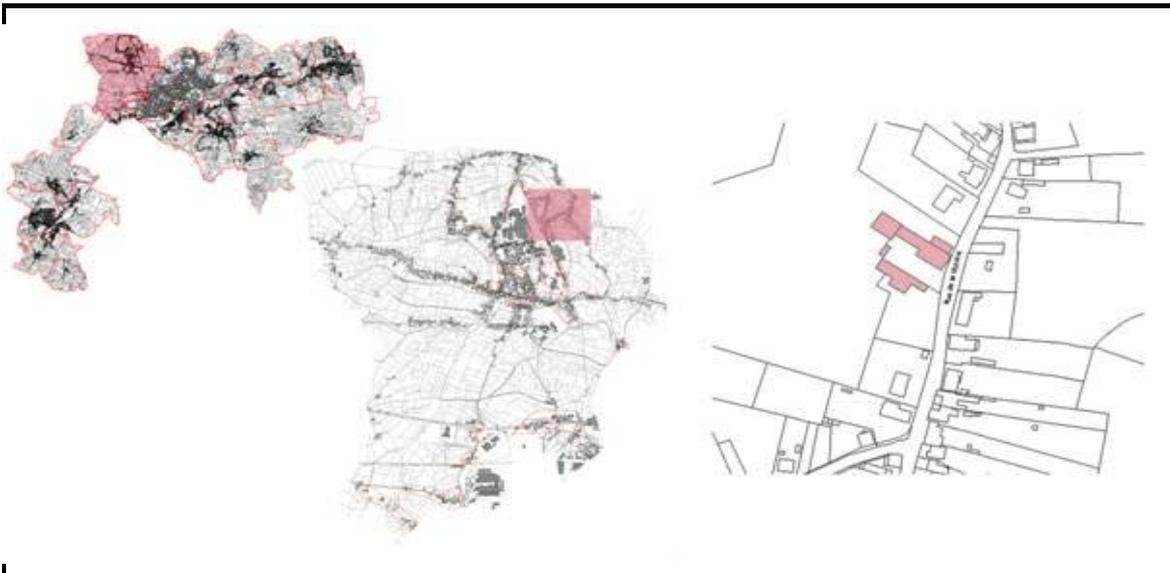
<b>commune</b>	<b>Feignies</b>	<b>Numéro cadastral:</b>
<b>adresse</b>	Rue de la Victoire, n° 12	<b>Propriétaire/ Locataire</b>

Typologie			
Descriptif	Nbre de niv	Année	
Bâtiment rural, ferme			
Matériaux et teintes			
Façades	Châssis	Toiture	Ornement
Briques rouges	Bois	Ardoises et tuiles rouges	Mur Barrières
Etat général du bâti			
Général			
Moyen			
Façade	Châssis	Toiture	Ornement
Moyen	Moyen	Bon	
Qualité architecturale			
Bâtiment d'exploitation agricole possédant un pignon sur rue. Cette ferme s'organise en plusieurs volumes, l'un étant destiné à l'habitation, les autres à l'exploitation.

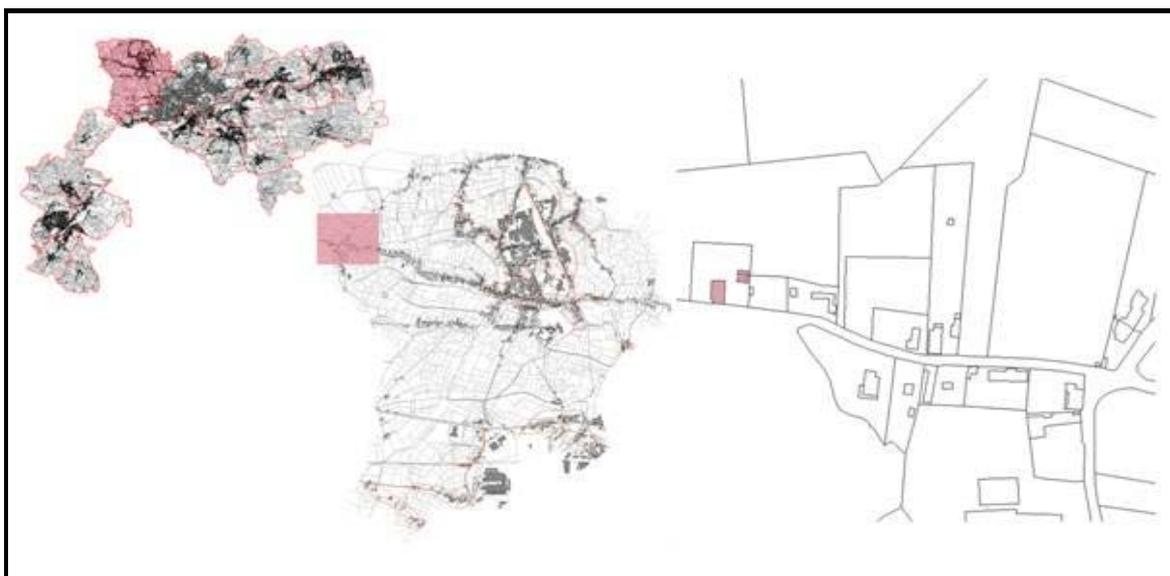
<b>commune</b>	<b>Feignies</b>	<b>Numéro cadastral:</b>
<b>adresse</b>	Rue des Larnières, n°14	<b>Propriétaire/ Locataire</b>

Typologie			
Descriptif	Nbre de niv	Année	
Habitation + grange	Rez + combles		
Matériaux et teintes			
Façades	Châssis	Toiture	Ornement
Briques Pierres bl.	Bois	Tuiles Ardoises	Murets Grille Végétation Volets
Etat général du bâti			
Général			
Très bon			
Façade	Châssis	Toiture	Ornement
Très bon	Très bon	Très bon	Bon
Qualité architecturale			
Il s'agit d'une ancienne ferme rénovée. Façade en briques rouges, seuils et linteaux en pierres bleues, ancrages de planchers en fer.

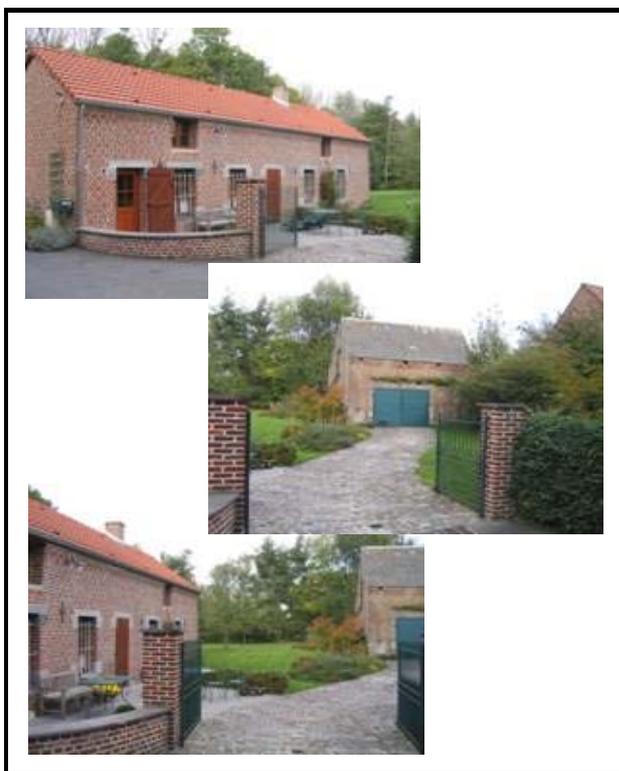
L'ensemble du bati est en bon état, mais la maison n'est pas assez mise en valeur par rapport à son implantation (angle de carrefour).

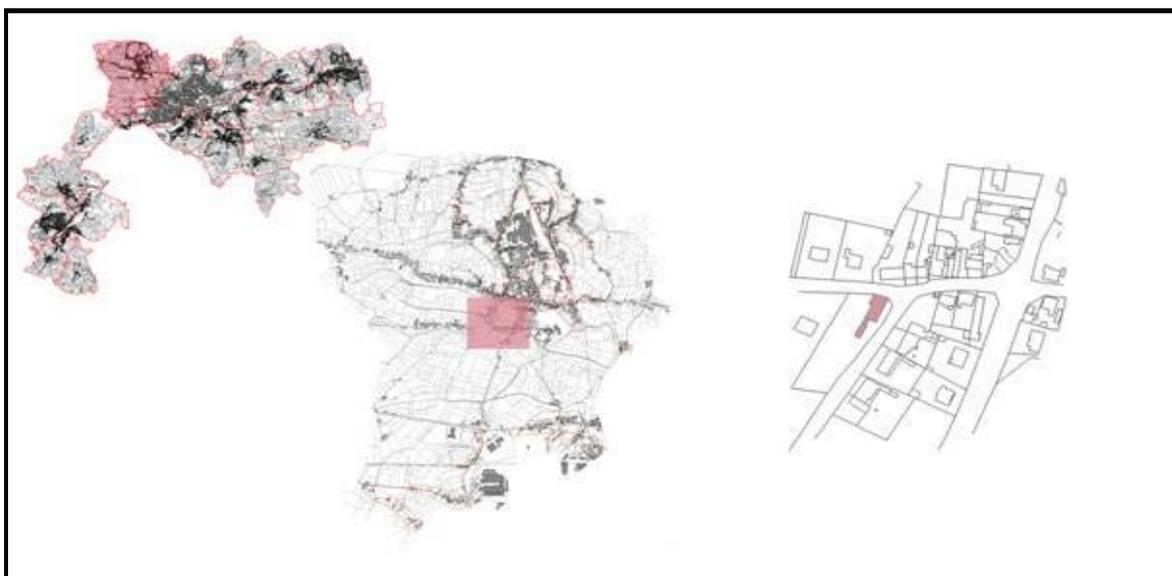
<b>Typologie</b>			
Descriptif	Nbre de niv	Année	
Habitation + grange	Rez+ combles		
<b>Matériaux et teintes</b>			
Façades	Châssis	Toiture	Ornement
Briques	Bois	Ardoises	Végétation Grilles
<b>Etat général du bâti</b>			
Général			
Bon			
Façade	Châssis	Toiture	Ornement
Bon	Bon	Moyen	Bon
<b>Qualité architecturale</b>			
Habitation jointive à une grange. Ancienne grange de taille importante. Ancien bâtiment reconverti en logement.

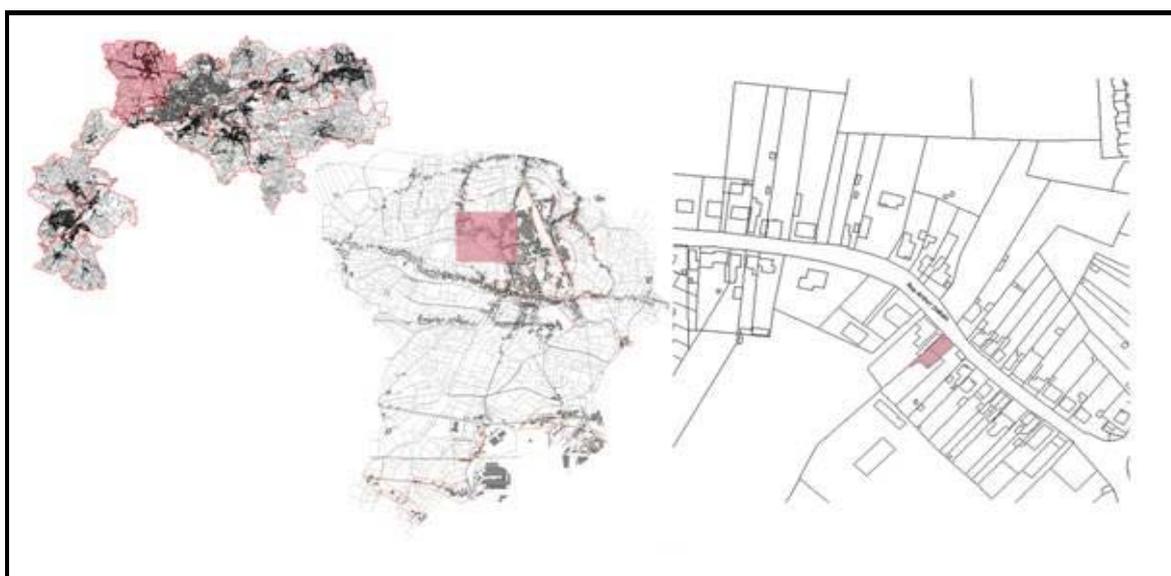
<b>Typologie</b>			
Descriptif	Nbre de niv	Année	
Habitation	Rez + combles		
<b>Matériaux et teintes</b>			
Façades	Châssis	Toiture	Ornement
Briques Pierres bleues	Bois	Ardoises	Grilles Végétation Auvent Volets
<b>Etat général du bâti</b>			
Général			
Bon			
Façade	Châssis	Toiture	Ornement
Bon	Bon	Bon	Moyen
<b>Qualité architecturale</b>			
Ancienne ferme rénovée. La façade a sûrement été sablée afin de montrer la brique. Le bâtiment secondaire est toujours recouvert d'une couche de peinture blanche. On remarque que les seuils et linteaux sont en pierres bleues. Les combles ont été aménagés.

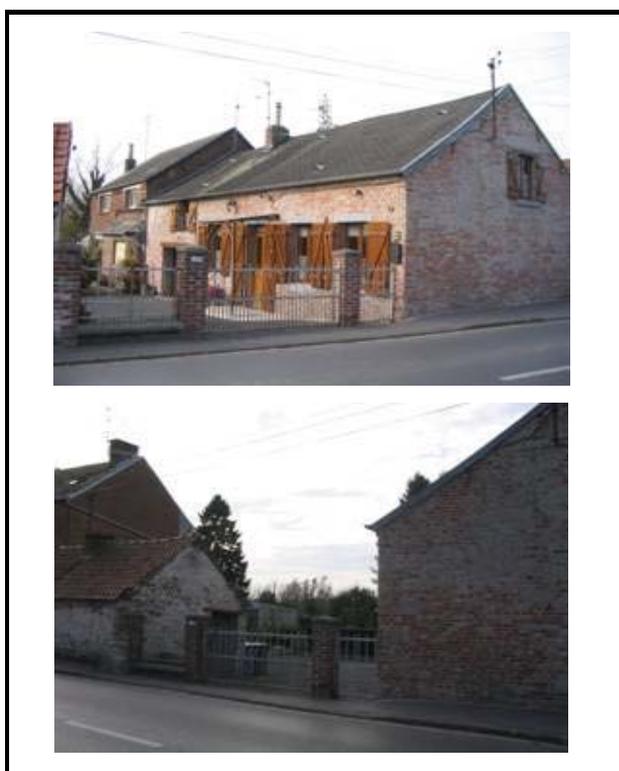
<b>commune</b>	<b>Feignies</b>	<b>Numéro cadastral:</b>
<b>adresse</b>	Rue Arthur Dubois, n°19-21	<b>Propriétaire/ Locataire</b>

Il faut également noter l'habillement du pignon aveugle par des plantes grimpantes qui confère à l'habitation un caractère particulier.

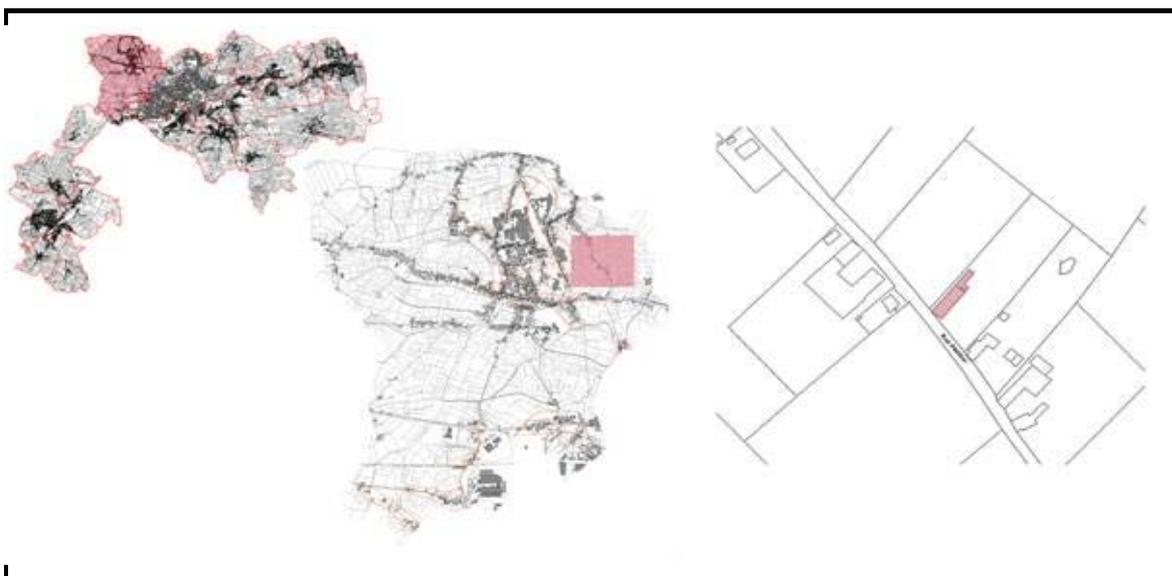
Typologie			
Descriptif	Nbre de niv	Année	
Habitation rurale	Rez+1+ combles		
Matériaux et teintes			
Façades	Châssis	Toiture	Ornement
Briques rouges	Bois	Tuiles rouges	Volets Auvent Végétaux Lièrè
Etat général du bâti			
Général			
Bon			
Façade	Châssis	Toiture	Ornement
Bon	Moyen	Moyen	Bon
Qualité architecturale			
<p>Cette habitation rurale à pignon sur rue est organisée en un seul bâtiment rectangulaire.</p> <p>Les abords présentent des végétaux qui sont fort bien entretenus et qui mettent en valeur le bâtiment.</p>

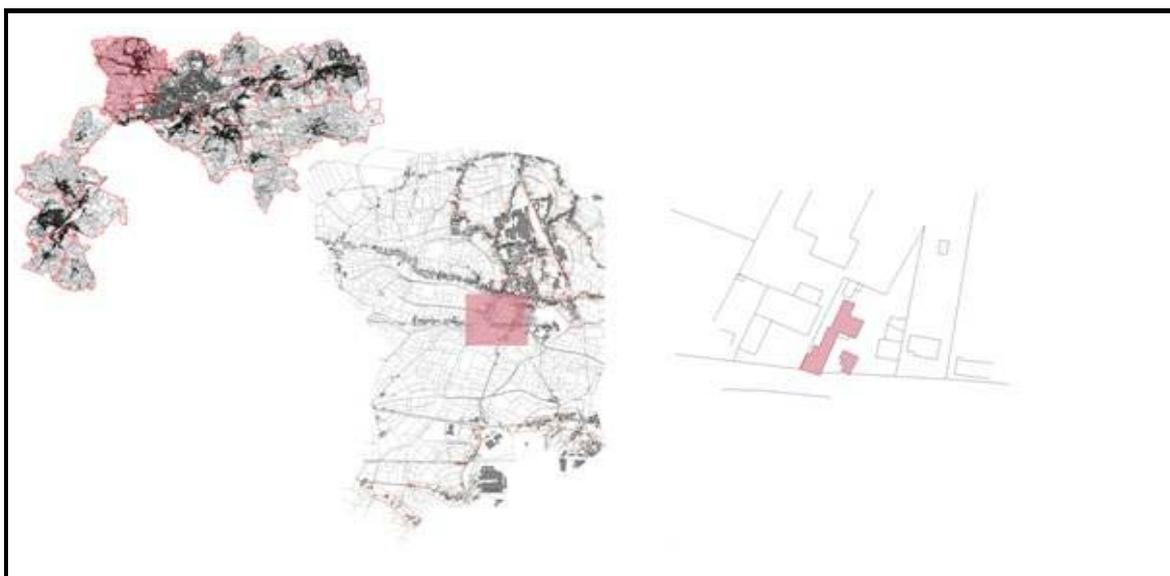
Typologie			
Descriptif	Nbre de niv	Année	
Ferme + grange	Rez+ combles		
Matériaux et teintes			
Façades	Châssis	Toiture	Ornement
Briques peintes Ardoises	Bois	Ardoises Tuiles	
Etat général du bâti			
Général			
Moyen			
Façade	Châssis	Toiture	Ornement
Moyen	Bon	Moyen	Moyen
Qualité architecturale			
Ferme avec cour privée. Ancienne grange.

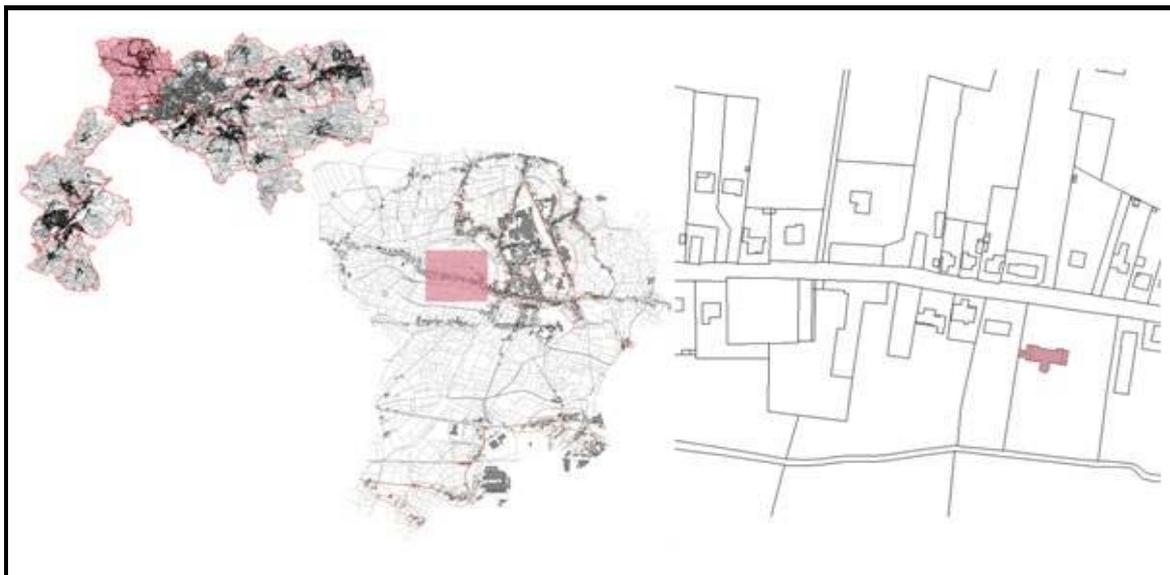
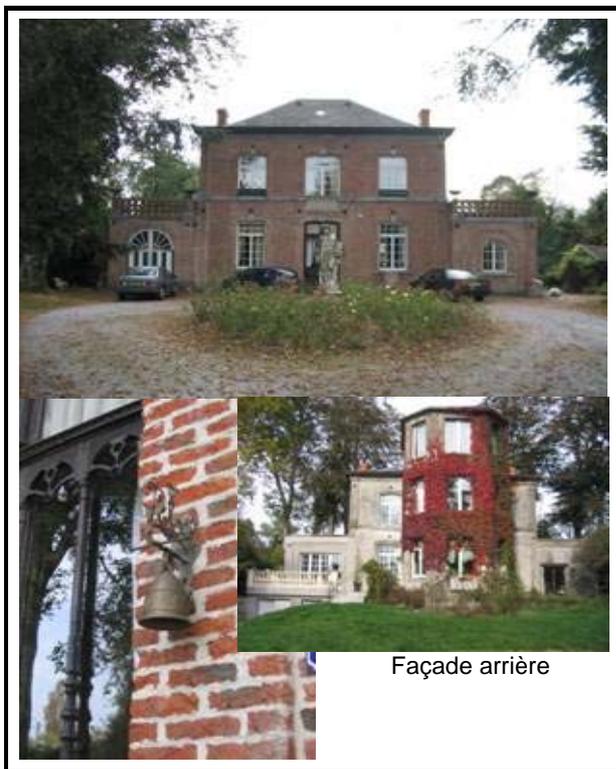
<b>commune</b>	<b>Feignies</b>	<b>Numéro cadastral:</b>
<b>adresse</b>	Rue de Keyworth, n°73	<b>Propriétaire/ Locataire</b>

Typologie			
Descriptif	Nbre de niv	Année	
Maison de maître (brasseurs)	R.+1+c. R.+2(tour)	1810	
Matériaux et teintes			
Façades	Châssis	Toiture	Ornement
Briques Pierres bl. Enduit	PVC Bois	Ardoises	Ancrages Végétaux Feron- eries
Etat général du bâti			
Général			
Bon			
Façade	Châssis	Toiture	Ornement
Bon	Très bon	Bon	Bon
Qualité architecturale			
<p>Cette maison de maître a été construite en briques et pierres bleues.  Détails de la façade : bandeaux de pierre bleue, ancrages de planchers représentant une rosace, porte en bois sculpté, petite cloche en fer...  Symétrie des volumes, pas de la façade.  La façade arrière donne un aspect "désordonné".</p>

**Remarques :**  
Maison ayant appartenu aux brasseurs (l'ancienne brasserie est située au n°81 de la même rue).

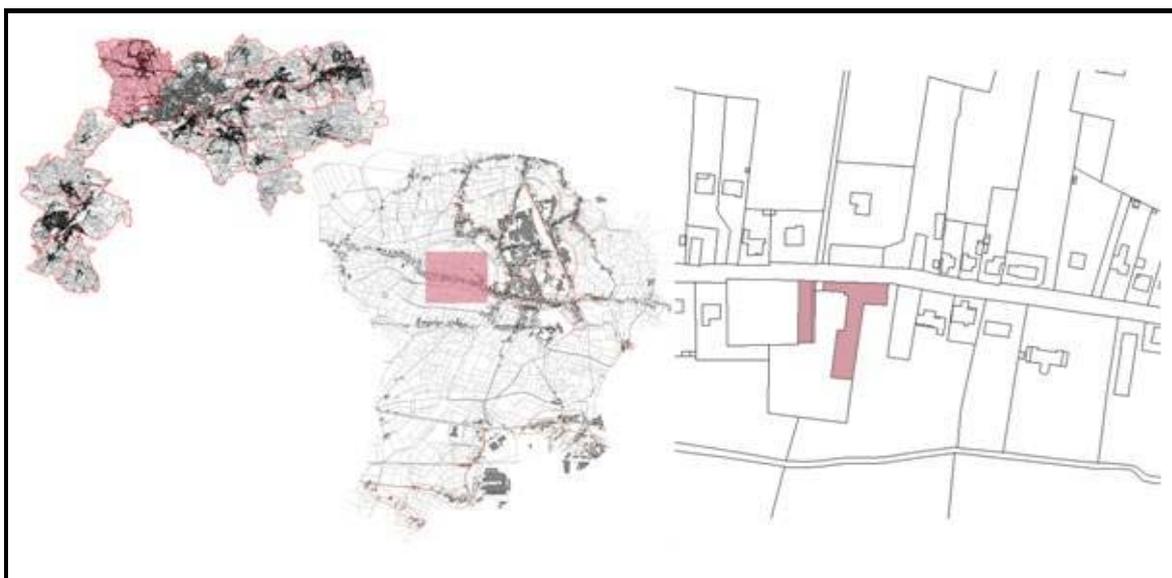
Typologie			
Descriptif	Nbre de niv	Année	
Ancienne brasserie	Rez + 1 + combles	environ 1800	
Matériaux et teintes			
Façades	Châssis	Toiture	Ornement
Briques	Bois	Ardoises	Volets Grille Ancrages planchers
Etat général du bâti			
Général			
Moyen			
Façade	Châssis	Toiture	Ornement
Mauvais	Moyen	Moyen	Moyen
Qualité architecturale			
Ancien ensemble de bâtiments de taille assez importante. L'ensemble encadre une cour intérieure. Bâtiment en briques peintes en blanc. Ancrages des planchers en fer.

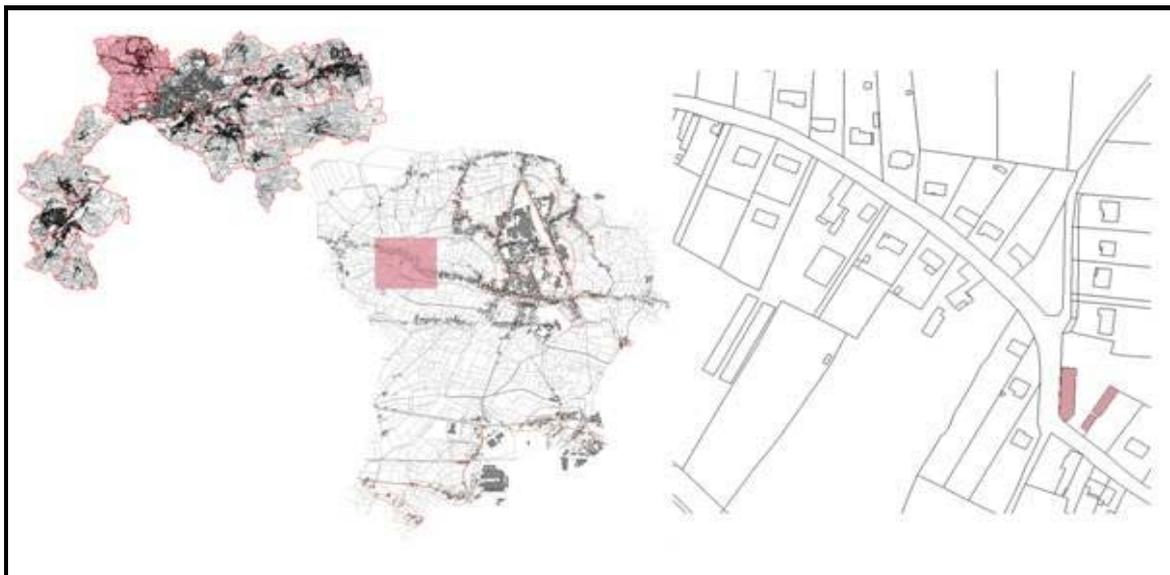
<b>Typologie</b>			
Descriptif	Nbre de niv	Année	
Habitation	Rez + combles		
<b>Matériaux et teintes</b>			
Façades	Châssis	Toiture	Ornement
Briques Pierres bl. Enduit	Bois	Ardoises	Murets Ancrage Grilles Végétaux
<b>Etat général du bâti</b>			
Général			
Très bon			
Façade	Châssis	Toiture	Ornement
Très bon	Bon	Bon	Très bon
<b>Qualité architecturale</b>			
Cet ensemble de bâtiments agricoles est bien conservé, bien entretenu. Les façades sont composées de briques rouges et de moellons de pierre brute. Les bâtiments encadrent une cour intérieure. Ancrage de planchers en fer.

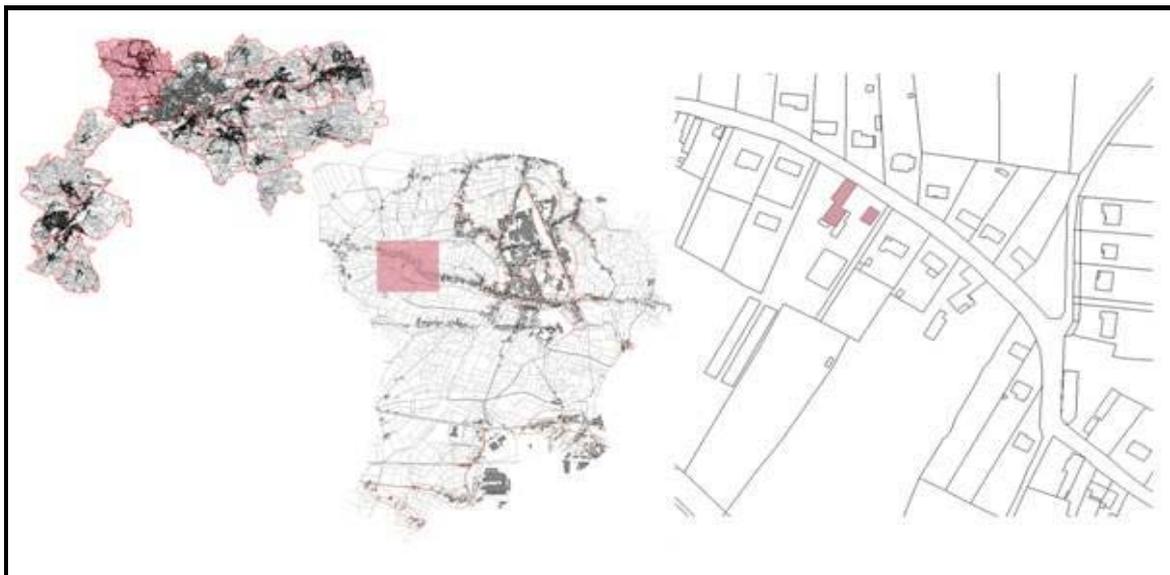
Typologie			
Descriptif	Nbre de niv	Année	
Bâtiment agricole	Rez + combles	Environ 1800	
Matériaux et teintes			
Façades	Châssis	Toiture	Ornement
Briques peintes Pierre bl. Moellons	Bois	Ardoises	Végétation Grille Volets
Etat général du bâti			
Général			
Bon			
Façade	Châssis	Toiture	Ornement
Moyen	Bon	Bon	Moyen
Qualité architecturale			
<p>Ancienne charpente en bois qui offre un certain cachet à ce bâtiment. La façade de la grange est composée de briques et de moellons. Celle de l'habitation est en briques et pierres bleues pour les seuils.</p>

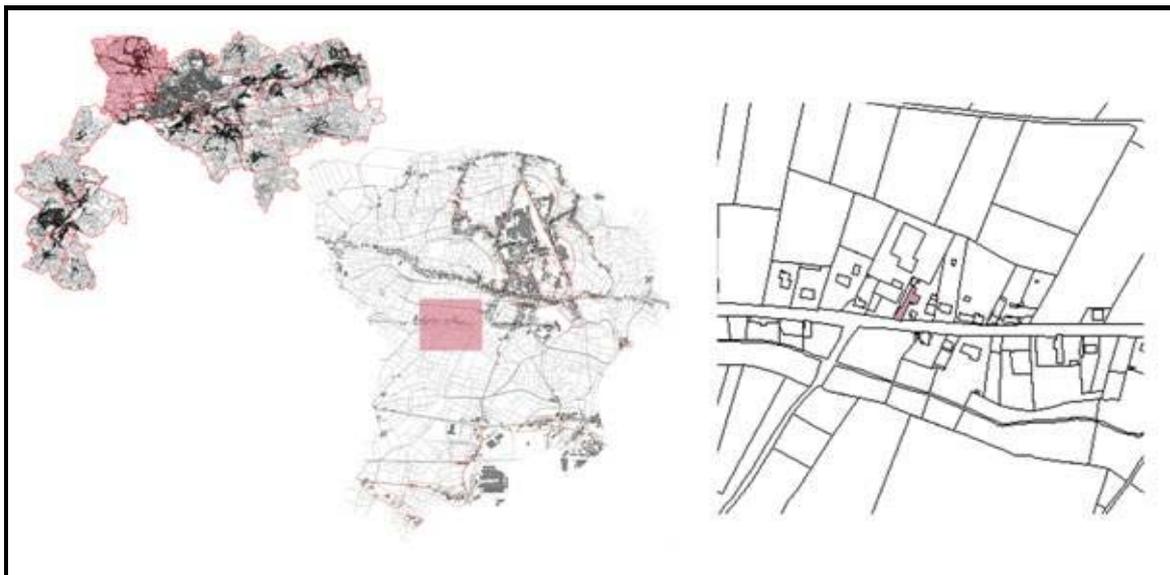
Typologie			
Descriptif	Nbre de niv	Année	
Ferme + grange	Rez+ combles	1781	
Matériaux et teintes			
Façades	Châssis	Toiture	Ornement
Briques peintes Ardoises	Bois	Ardoises Tuiles	Marquise
Etat général du bâti			
Général			
Moyen			
Façade	Châssis	Toiture	Ornement
Moyen	Moyen	Moyen	Moyen
Qualité architecturale			
Ferme avec une cour centrale, la grange utilise une charpente ancienne, ce qui donne un certain charme à l'ensemble.

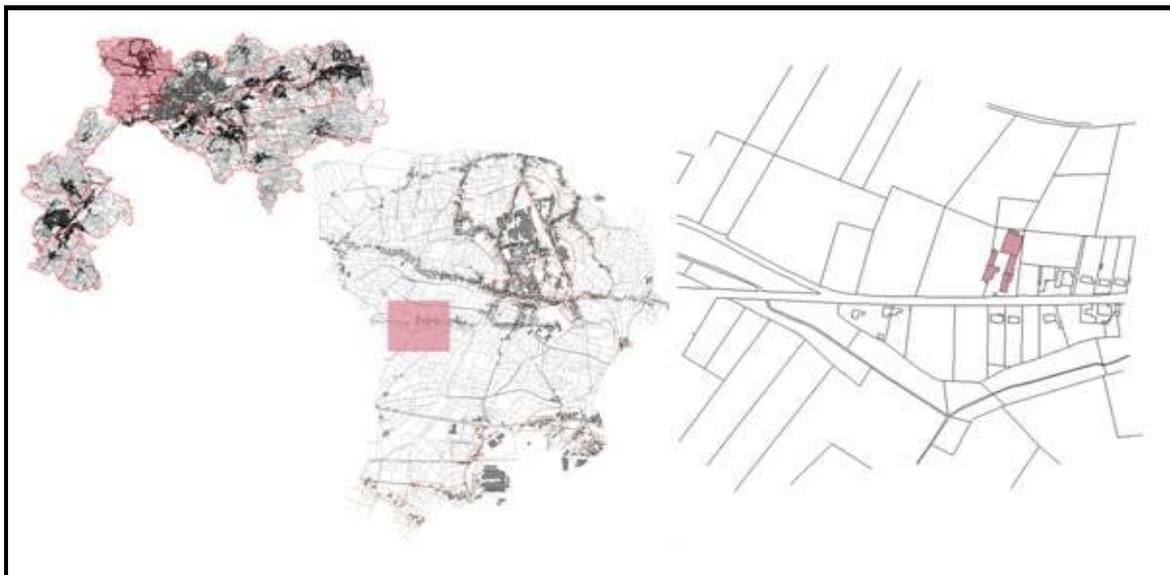
<b>Typologie</b>			
Descriptif	Nbre de niv	Année	
Ferme + grange	Rez+ combles		
<b>Matériaux et teintes</b>			
Façades	Châssis	Toiture	Ornement
Briques Rouges Moellons	Bois	Ardoises Tuiles	Marquise Mur de clôture
<b>Etat général du bâti</b>			
Général			
Bon			
Façade	Châssis	Toiture	Ornement
Bon	Bon	Bon	Bon
<b>Qualité architecturale</b>			
Ferme avec une cour centrale, utilisant la pierre bleue en soubassement, et aux contours des fenêtres. Le bâti est lisible, on perçoit les différentes parties et leurs fonctions. Toiture à double pan.

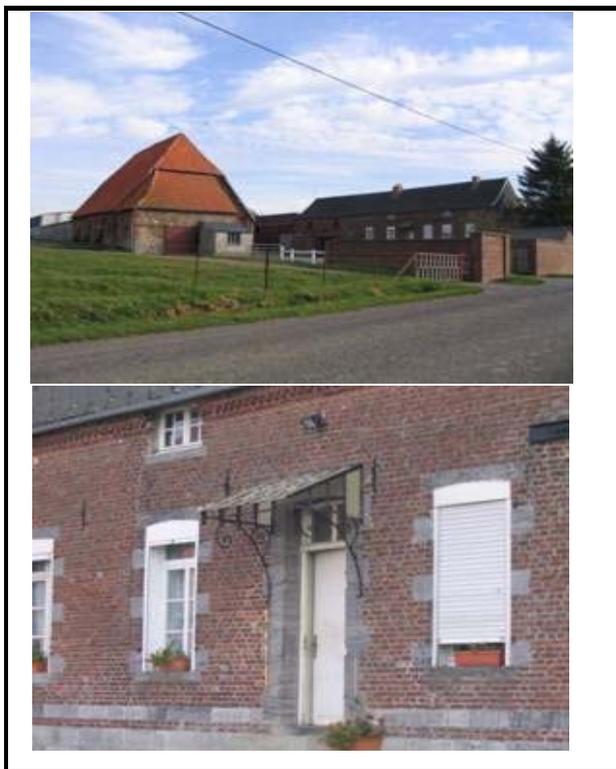
<b>commune</b>	<b>Feignies</b>	<b>Numéro cadastral:</b>
<b>adresse</b>	Rue de Blaton n°118	<b>Propriétaire/ Locataire</b>

**Remarques :**  
L'ensemble est bien entretenu.

Absence de trottoirs.

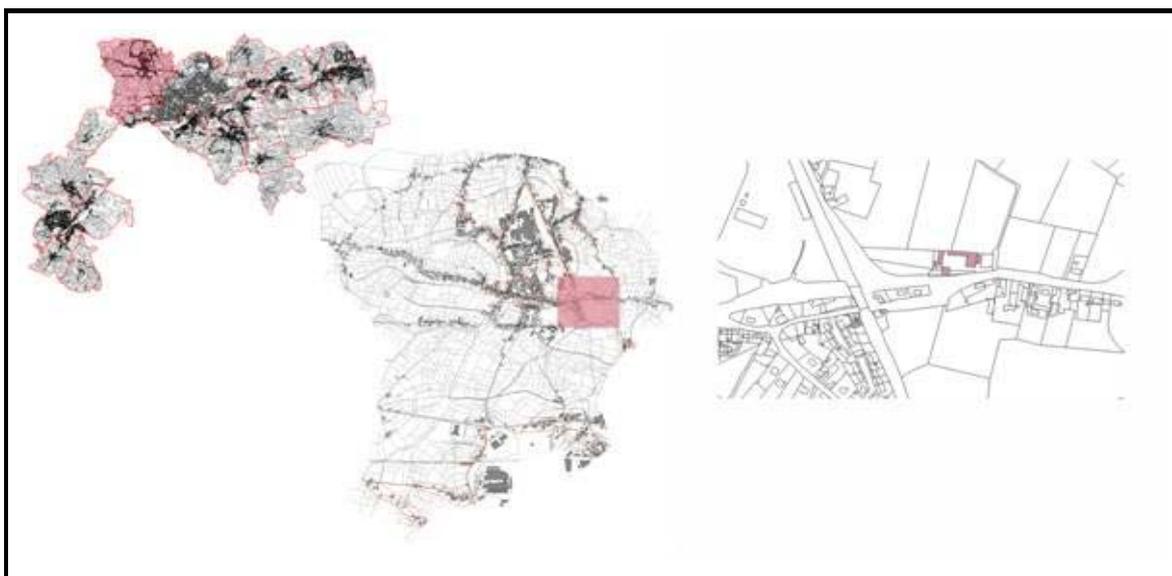
Typologie			
Descriptif	Nbre de niv	Année	
Ferme + habitation	Rez+1+ combles		
Matériaux et teintes			
Façades	Châssis	Toiture	Ornement
Crépis	Bois	Ardoises	Ferronnerie Volets Murs
Etat général du bâti			
Général			
Moyen			
Façade	Châssis	Toiture	Ornement
Moyen	Moyen	Moyen	Moyen
Qualité architecturale			
Ferme avec entrée commune dans une cour avec une habitation assez imposante. Bien visibles depuis la voirie, ces deux bâtiments s'inscrivent dans le patrimoine de Feignies.

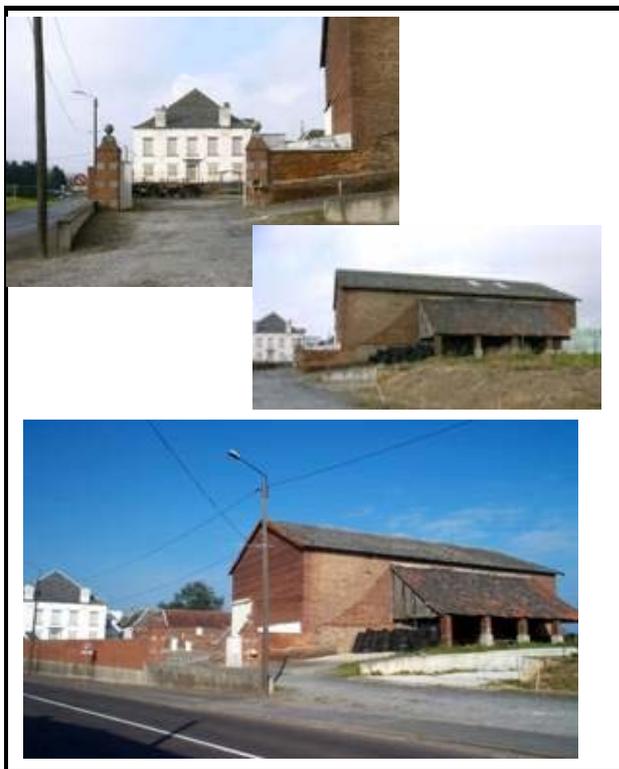
<b>commune</b>	<b>Feignies</b>	<b>Numéro cadastral:</b>
<b>adresse</b>	Rue Jean Jaures, n°125-127	<b>Propriétaire/ Locataire</b>

Cette exploitation agricole marque l'entrée de la commune en venant de Maubeuge

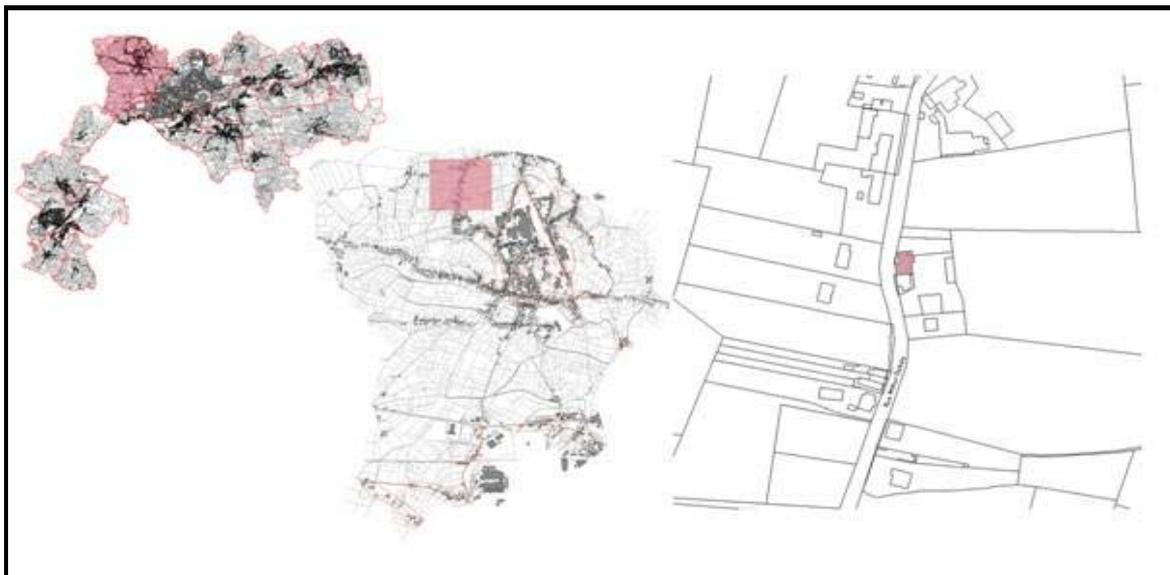
<b>Typologie</b>			
Descriptif	Nbre de niv	Année	
Habitation rurale	Rez + combles		
<b>Matériaux et teintes</b>			
Façades	Châssis	Toiture	Ornement
Briques Moellons Pierres bleues	Bois	Ardoises	Végétation Haies Volets
<b>Etat général du bâti</b>			
Général			
Moyen			
Façade	Châssis	Toiture	Ornement
Bon	Moyen	Moyen	Moyen
<b>Qualité architecturale</b>			
Ancien bâtiment rural construit en moellons, briques et pierres bleues. Deux annexes ont été ajoutées à l'arrière du bâtiment.

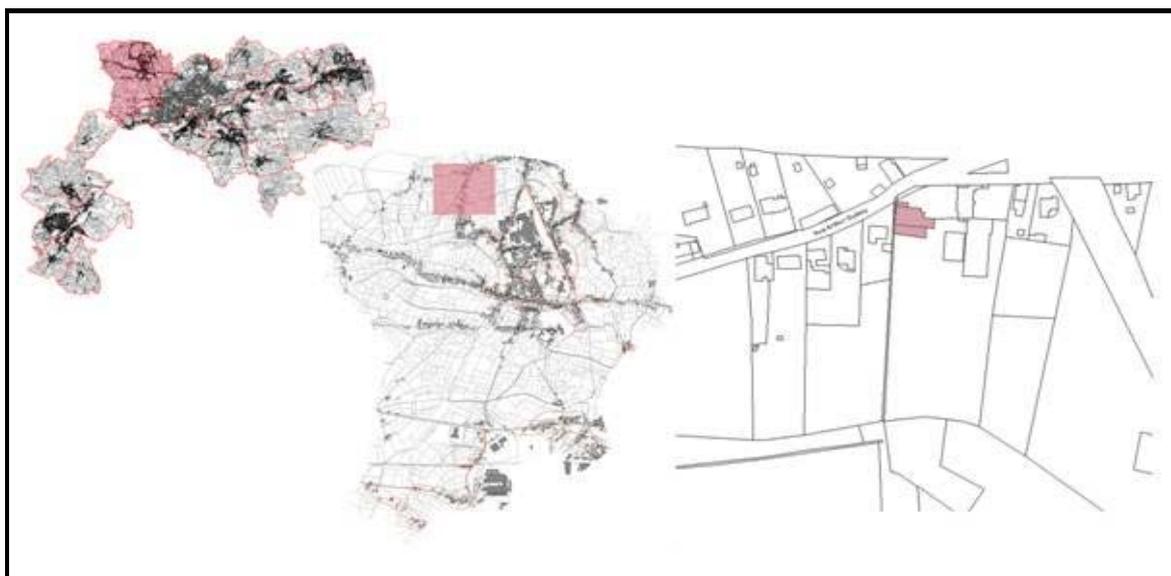
Typologie			
Descriptif	Nbre de niv	Année	
Bâtiment agricole			
Matériaux et teintes			
Façades	Châssis	Toiture	Ornement
Briques		Ardoises	Grille
Etat général du bâti			
Général			
Moyen			
Façade	Châssis	Toiture	Ornement
Moyen		Moyen	
Qualité architecturale

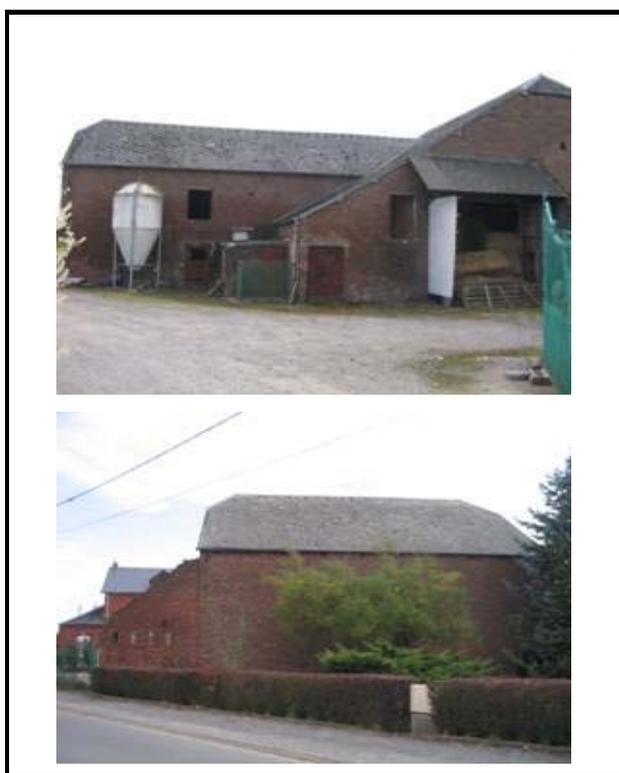
<b>commune</b>	<b>Feignies</b>	<b>Numéro cadastral:</b>
<b>adresse</b>	Rue Arthur Dubois, n°148	<b>Propriétaire/ Locataire</b>

**Remarques :**  
Ancien bâtiment agricole, appartenant peut-être à l'occupation de l'habitation située en face et partageant la même cour.

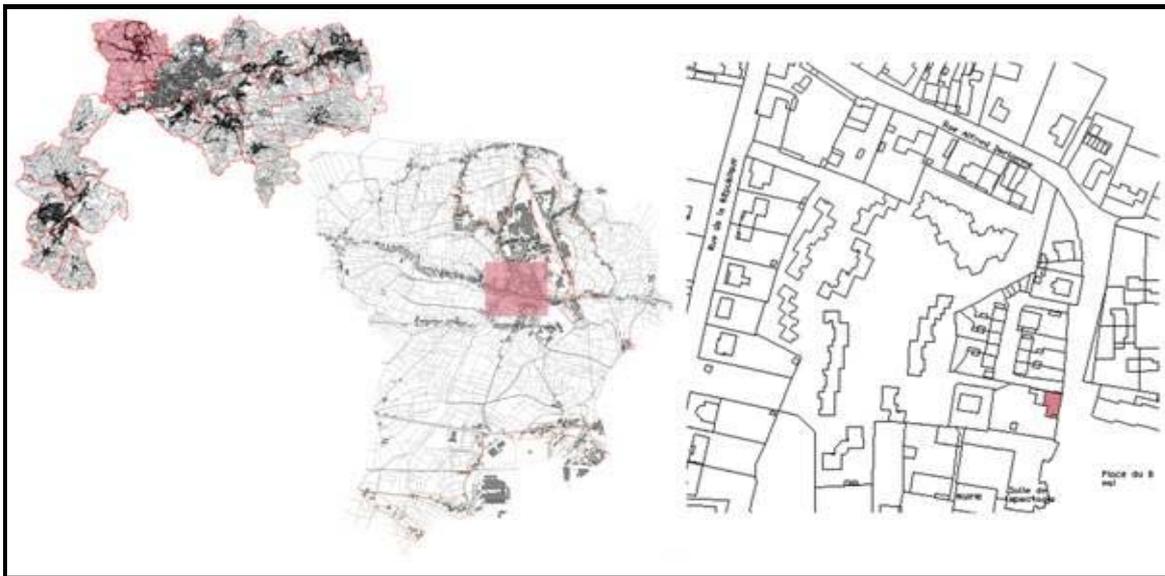
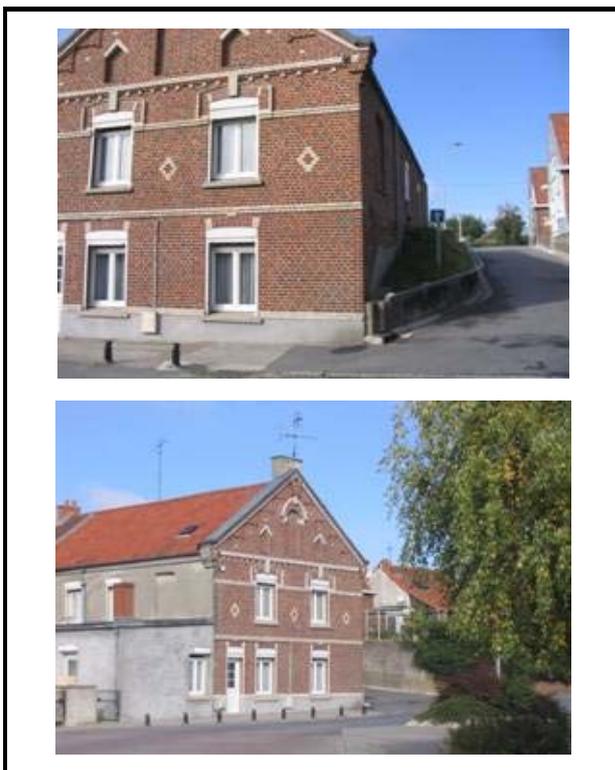
commune	<b>Feignies</b>	Numéro cadastral:
adresse	Place du 8 Mai, 1 et 3	Propriétaire/ Locataire

Typologie			
Descriptif	Nbre de niv	Année	
Habitation	Rez + 1 + combles		
Matériaux et teintes			
Façades	Châssis	Toiture	Ornement
Br. rouges et grises Crépis gris Pierres bl.	Bois peint en blanc	Tuiles rouges 2versants	
Etat général du bâti			
Général			
Bon			
Façade	Châssis	Toiture	Ornement
Bon	Bon	Bon	
Qualité architecturale			
<p>Au niveau des façades de ce bâtiment, on remarque que la façade donnant sur la place est beaucoup plus travaillée ( jeu de briques ), alors que la façade latérale gauche est en simple crépis gris, et la latérale droite en briques rouges.</p>

Vu le volume important du bâtiment, ainsi que la "richesse" de la façade principale, il est probable que ce bâtiment abritait, anciennement, une autre fonction que celle de logement.

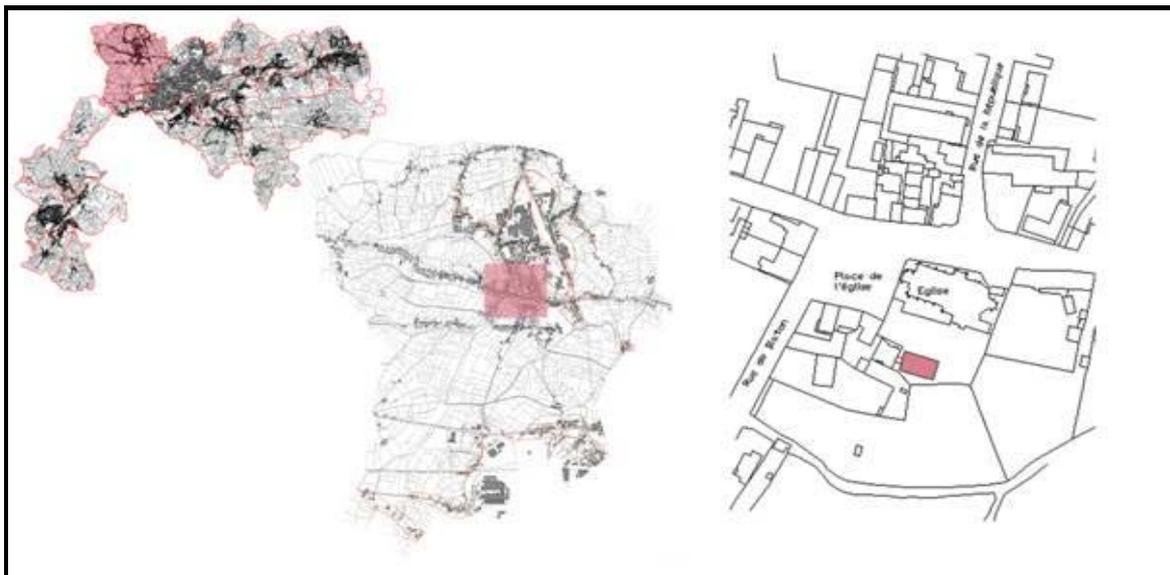
Typologie			
Descriptif	Nbre de niv	Année	
Rural	Rez + comble	18ème siècle	
Matériaux et teintes			
Façades	Châssis	Toiture	Ornement
Briques rouges, Pierres bleues	bois	Ardoises grises	Volets bois Cadre des baies en pierre
Etat général du bâti			
Général			
Bon			
Façade	Châssis	Toiture	Ornement
Bon	Bon	Bon	Bon
Qualité architecturale			
<p>Bâtiment datant du 18ème siècle et faisant partie du patrimoine architectural de Feignies à conserver et protéger.            Sa typologie s'intègre très bien dans l'espace place et crée un dialogue avec l'église qui lui est antérieure.            Son gabarit de petite hauteur permet une bonne lecture dans la hiérarchisation du bâti.</p>

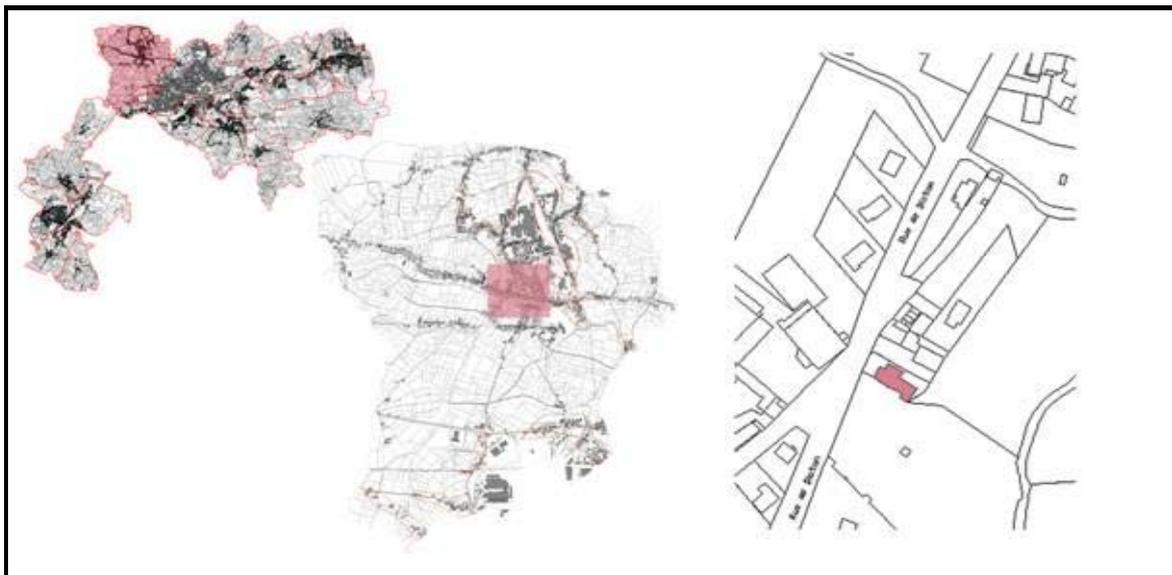
Typologie			
Descriptif	Nbre de niv	Année	
Atelier des arts	Rez + 1		
Matériaux et teintes			
Façades	Châssis	Toiture	Ornement
Briques brunes	Aluminium	Ardoises grises Lucarnes	Tags Végétaux Grilles
Etat général du bâti			
Général			
Bon			
Façade	Châssis	Toiture	Ornement
Bon	Bon	Bon	Bon
Qualité architecturale			
L'extension en verre est bien intégrée au bâtiment existant			
Les tags expriment les activités artistiques qui se déroulent à l'intérieur du bâtiment.

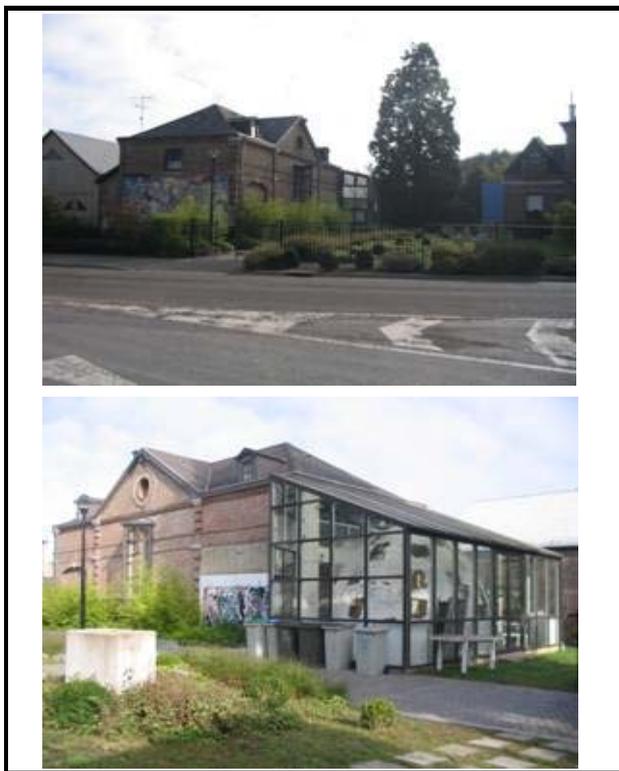
commune	<b>Feignies</b>	Numéro cadastral:
adresse	Rue de Blaton	Propriétaire/ Locataire

**Remarques :**  
Lecture ambiguë de l'entrée.

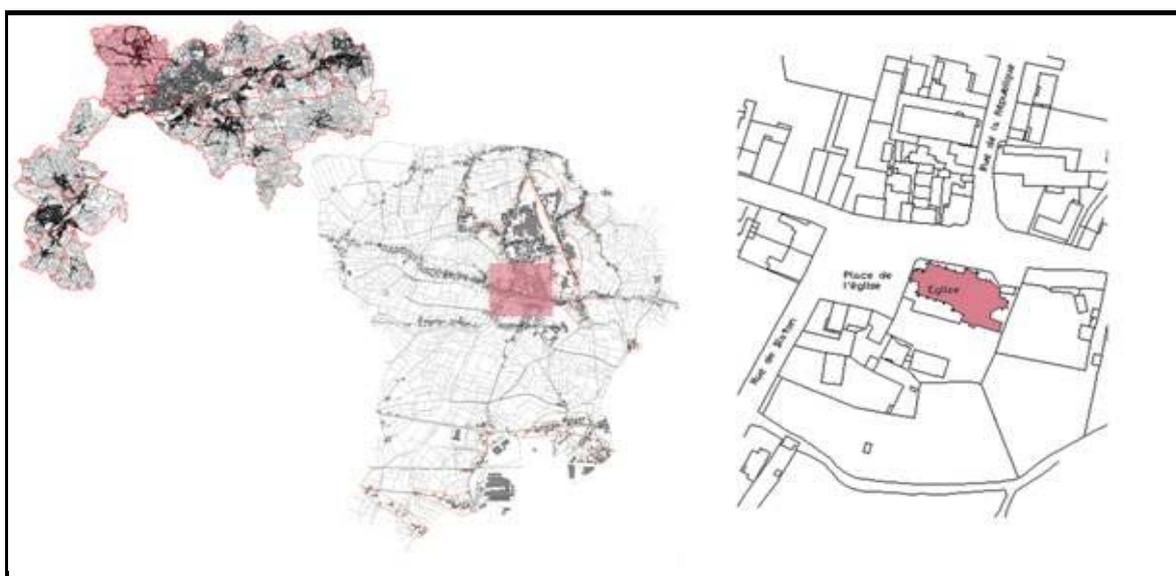
Typologie			
Descriptif	Nbre de niv	Année	
Monument religieux Eglise de type roman	/		
Matériaux et teintes			
Façades	Châssis	Toiture	Ornement
Briques brunes Pierres bleues	Pierres Vitreaux	Ardoises gris anthracite	Vitreaux Pierres Eléments décoratifs
Etat général du bâti			
Général			
Bon			
Façade	Châssis	Toiture	Ornement
Bon	Bon	Bon	Bon
Qualité architecturale			
Bonne mise en valeur du bâtiment par espaces places aux alentours, cette église est le témoin de la naissance du village dans le bas moyen-âge.

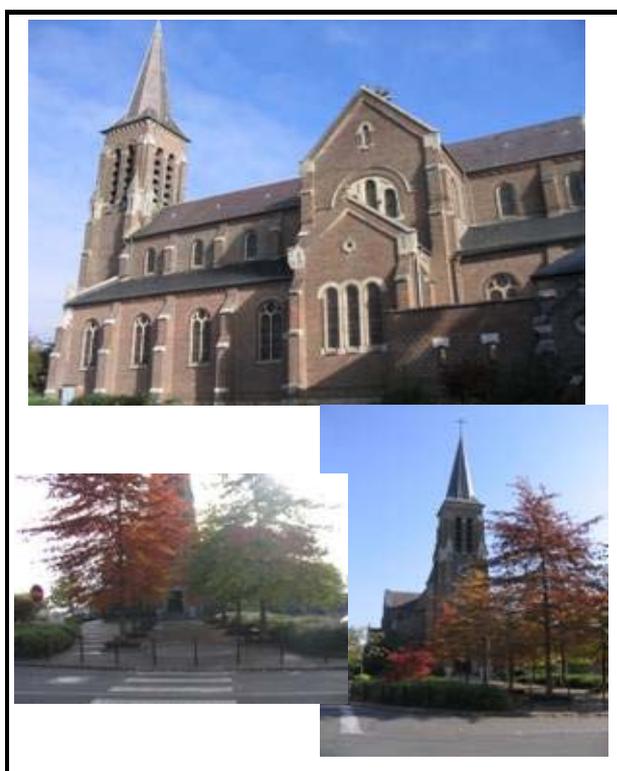
commune	<b>Feignies</b>	Numéro cadastral:
adresse	Place de l'église	Propriétaire/ Locataire

**Remarques :**  
 Espace public sur le parvis de l'église avec ornements végétaux marquant l'axe de l'entrée.  
 Jeu de matériaux au sol conférant à cet espace public un caractère assez agréable.  
 Possibilité d'aménager l'espace à droite de l'église qui est un peu délaissé.

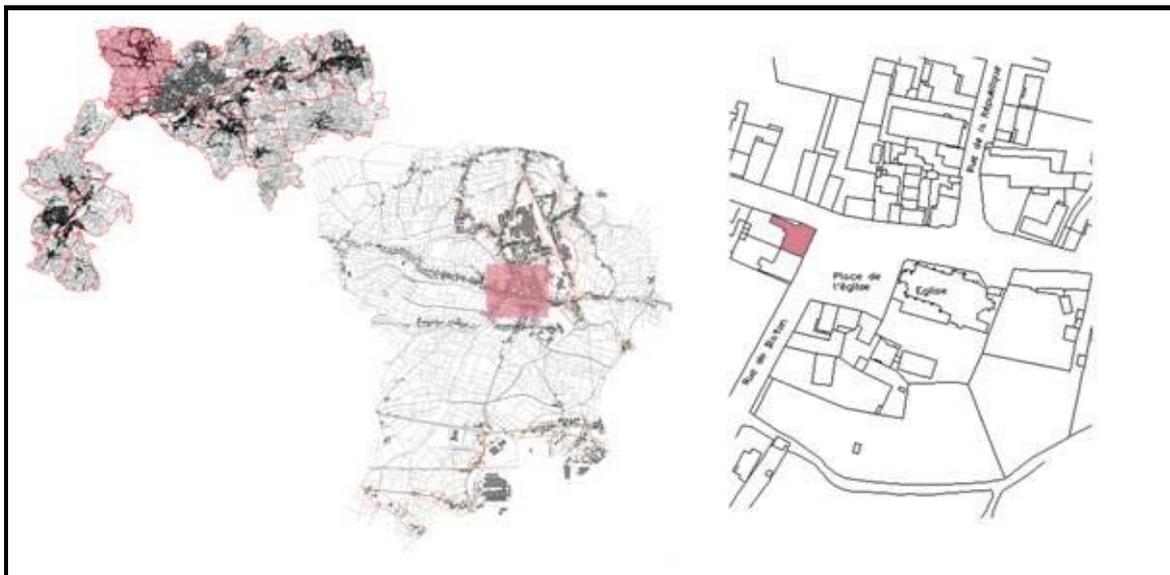
Typologie			
Descriptif	Nbre de niv	Année	
Maison ouvrière	Rez+1+combles		
Matériaux et teintes			
Façades	Châssis	Toiture	Ornement
Enduit blanc	Bois	Ardoises grises	
Etat général du bâti			
Général			
Moyen			
Façade	Châssis	Toiture	Ornement
Mauvais	Moyen	Moyen	
Qualité architecturale			
<p>Ancienne habitation ouvrière ayant été réutilisée pour une activité commerciale. Bâtiment en vis-à-vis de l'église et de la place.</p> <p>Les panneaux indicateurs prennent le dessus visuel.</p> <p>La voirie est venue après l'habitation d'où le pignon aveugle.</p>

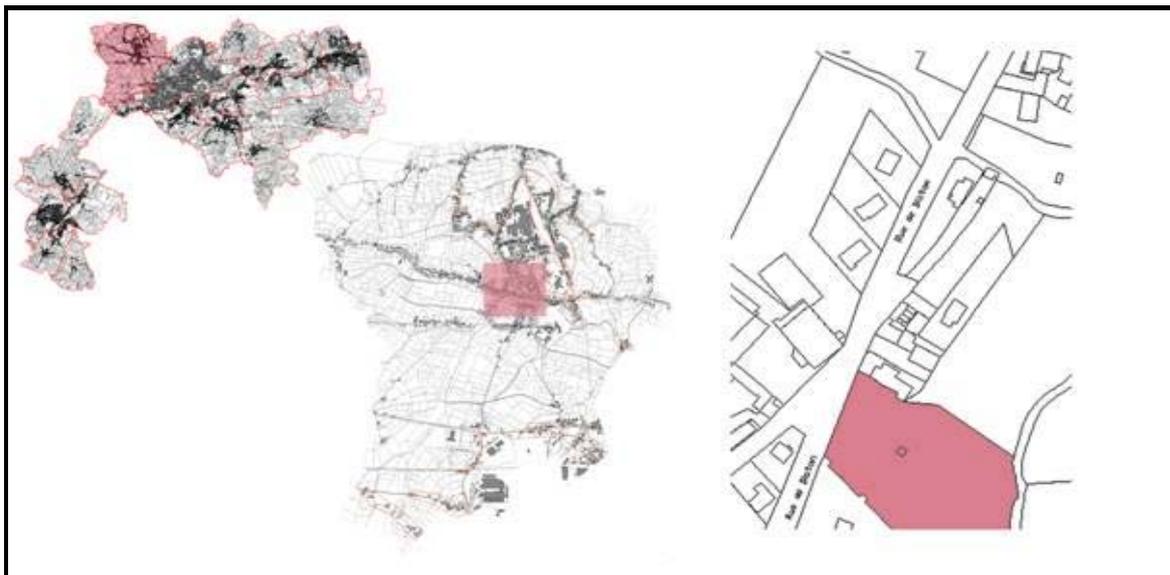
Typologie			
Descriptif	Nbre de niv	Année	
Château Derkenne	Rez+1+combles		
Matériaux et teintes			
Façades	Châssis	Toiture	Ornement
Briques Pierres bleues Ardoises	Bois peint	Ardoises Lucarnes 4 versants	Marquise Ferrer-neries Fleurs
Etat général du bâti			
Général			
Très bon			
Façade	Châssis	Toiture	Ornement
Très bon	Très bon	Très bon	Bon
Qualité architecturale			
Le château est mis en évidence par un espace dégagé à l'avant. L'entrée est indiquée clairement grâce à la marquise et à 2 larges bandeaux de pierre bleue encadrant la porte d'entrée et le balcon. Détails architecturaux intéressants tels que marquise, ferronneries, détails en pierre des lucarnes...

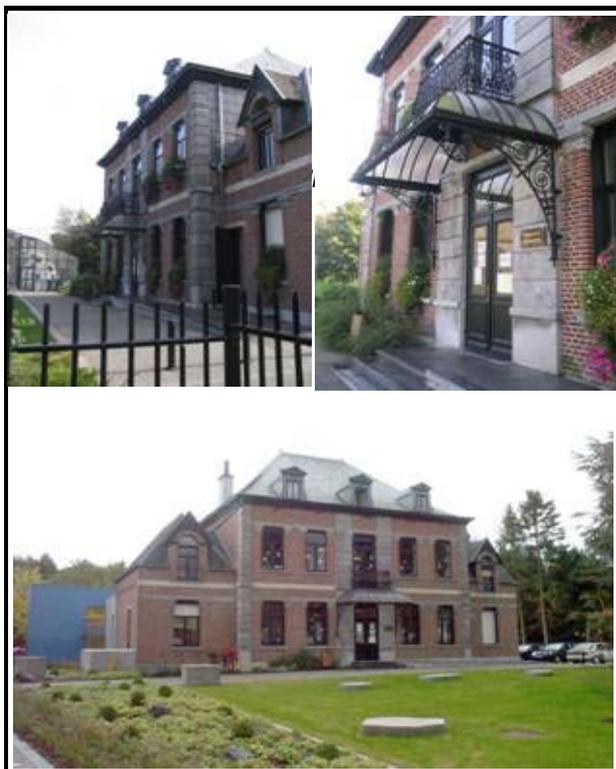
commune	<b>Feignies</b>	Numéro cadastral:
adresse	Rue de Blaton ,17	Propriétaire/ Locataire

**Remarques :**  
 L'espace à l'avant du château permet de part sa grande surface l'exposition d'œuvres d'arts.  
 Correspondance par cette zone d'exposition avec l'atelier des arts.  
 Bâtiment intégré dans un site vert, ce qui lui donne importance et valeur.
