# BEAUREGARD

*Etude des potentialités urbaines et patrimoniales*

FEIGNIES

RAPPORT D'ACTIVITES FINAL  
ARRETE AU 31 décembre 2005

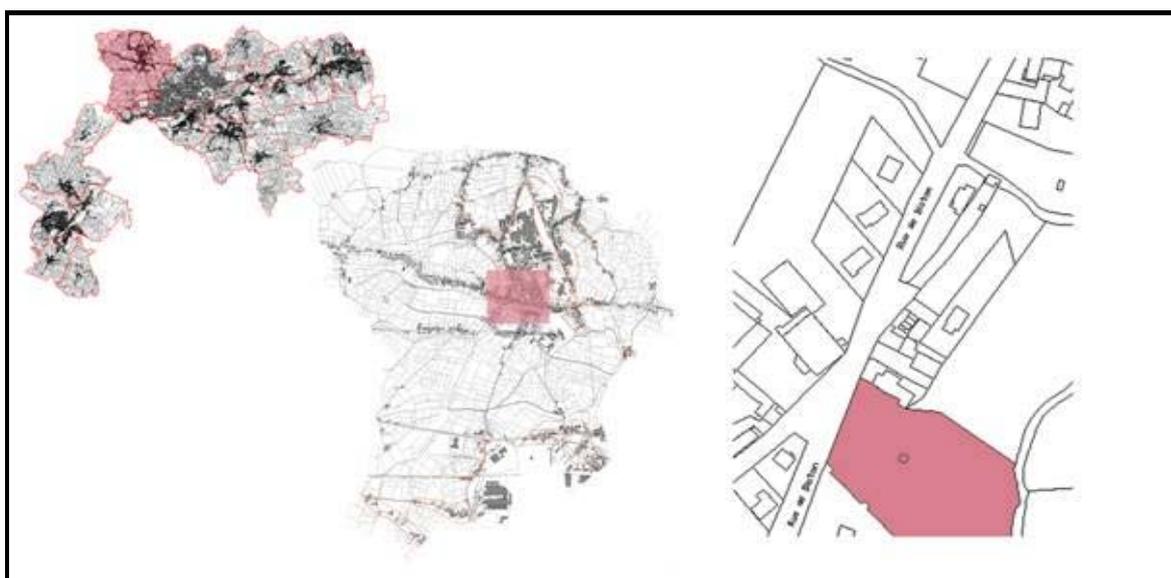
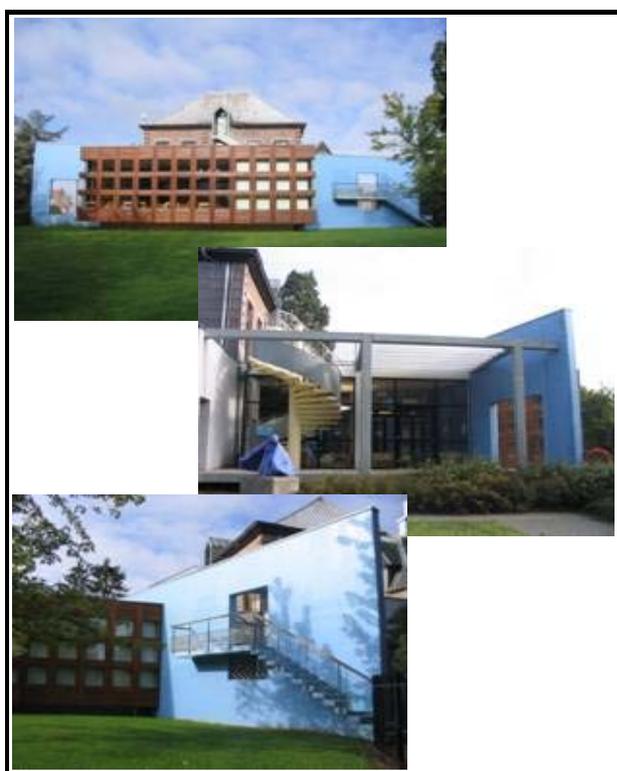
Typologie			
Descriptif	Nbre de niv	Année	
Extension du Château Derkenne	Rez		
Matériaux et teintes			
Façades	Châssis	Toiture	Ornement
Bois traité Crépis bleu/gris Métal	Bois	Terrasse	Végétaux
Etat général du bâti			
Général			
Bon			
Façade	Châssis	Toiture	Ornement
Bon	Bon		
Qualité architecturale			
Extension de type contemporain en rupture avec le château. Grand espace dégagé pour la mise en valeur du bâtiment.

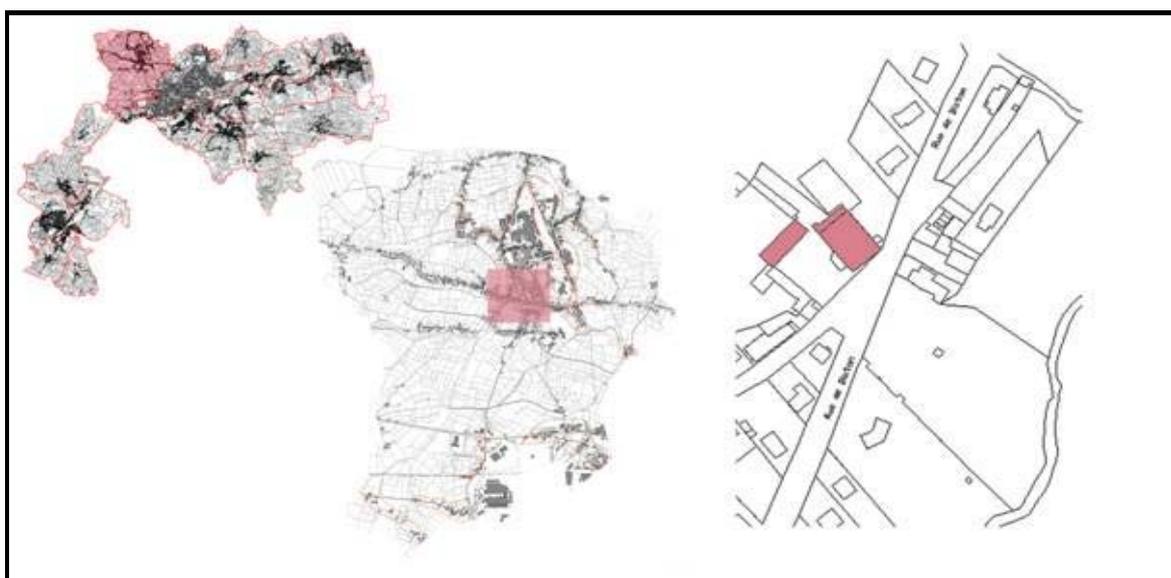
Typologie			
Descriptif	Nbre de niv	Année	
Maison bourgeoise	Rez+1+combles	1846	
Matériaux et teintes			
Façades	Châssis	Toiture	Ornement
Briques rouges	Bois	Ardoises grises	Eléments végétaux
Etat général du bâti			
Général			
Bon			
Façade	Châssis	Toiture	Ornement
Bon	Bon	Bon	Bon
Qualité architecturale			
Entrée principale centrée avec escalier. Chassis et volets en bois sculptés. Lucarnes travaillées et en bon état. Placette verdurée et agréable.

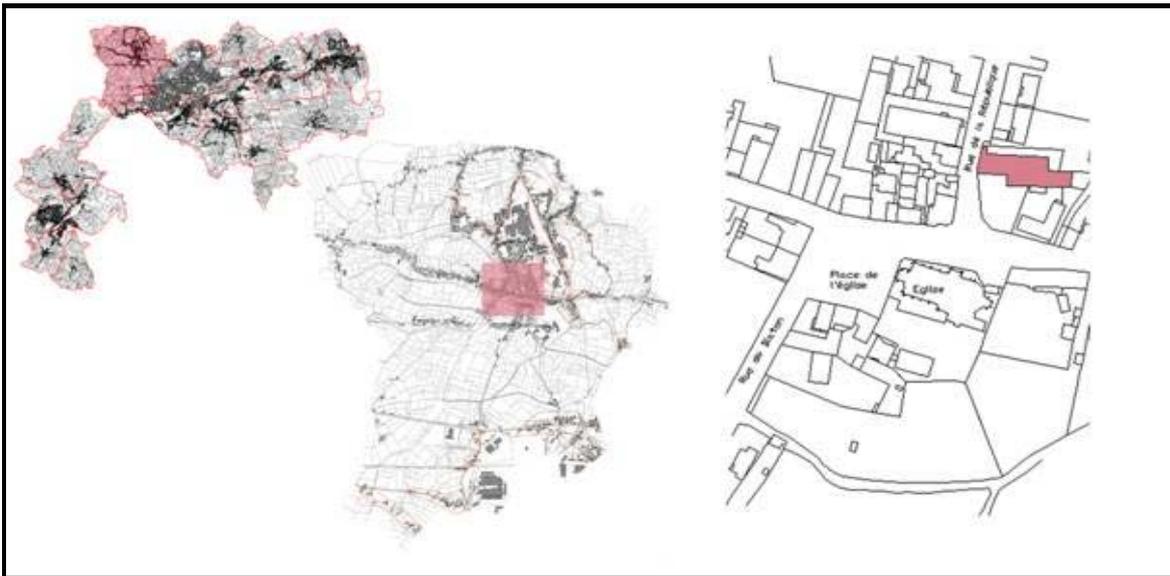
Typologie			
Descriptif	Nbre de niv	Année	
Habitation agricole	Rez + combles		
Matériaux et teintes			
Façades	Châssis	Toiture	Ornement
Moellons Briques rouges	Bois peint	Ardoises	Main courante en fer.
Etat général du bâti			
Général			
Bon			
Façade	Châssis	Toiture	Ornement
Bon	Bon	Bon	Bon
Qualité architecturale			
Bâtiment de type agricole. Logis et ses dépendances situées à l'arrière. Accessible, aéré.

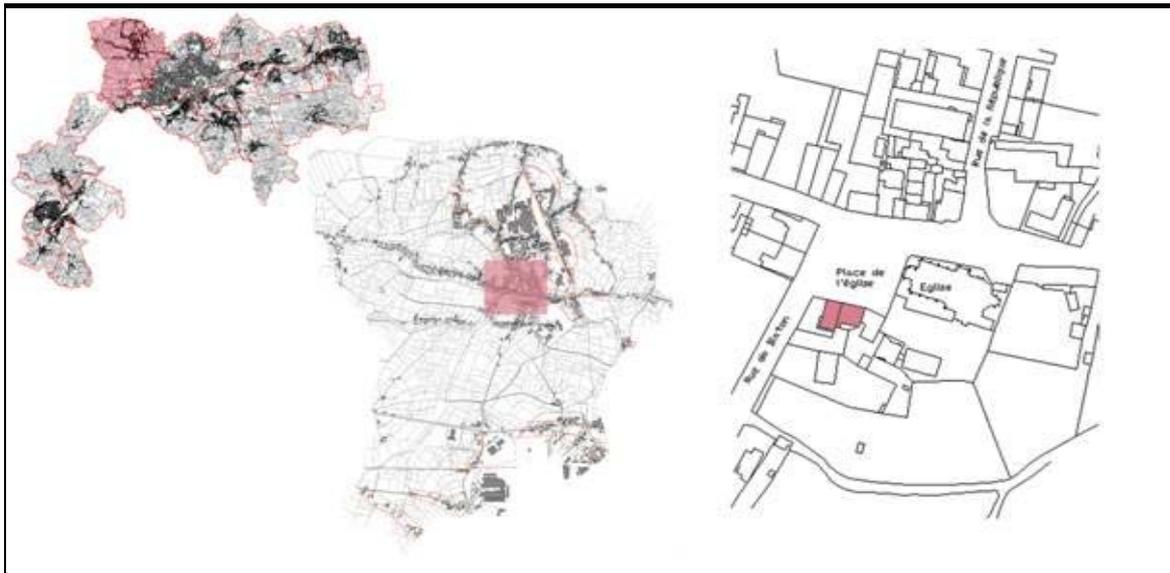
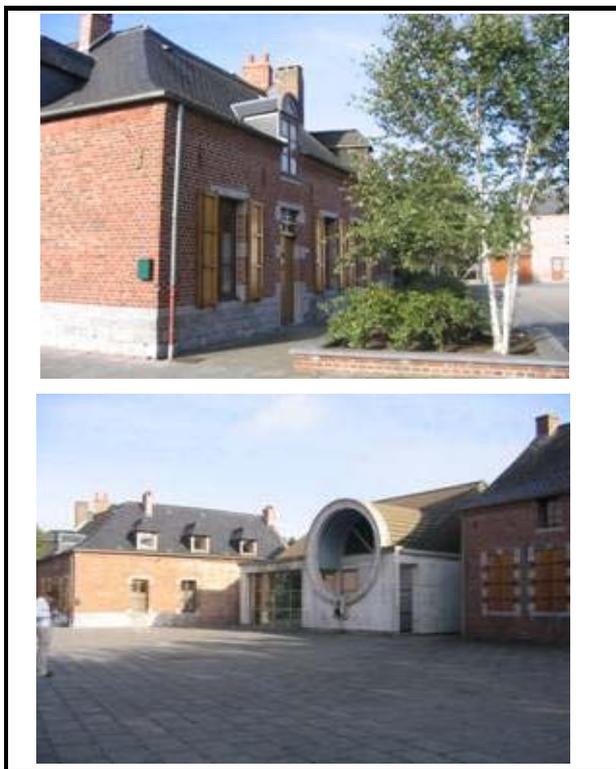
commune	<b>Feignies</b>	Numéro cadastral:
adresse	Place de l'église	Propriétaire/ Locataire

Typologie			
Descriptif	Nbre de niv	Année	
Rural	Rez+ combles	18ème siècle	
Matériaux et teintes			
Façades	Châssis	Toiture	Ornement
Pierres bleues Briques rouges	Bois	Ardoises grises	Volets bois Ferron- neries
Etat général du bâti			
Général			
Bon			
Façade	Châssis	Toiture	Ornement
Bon	Bon	Bon	Bon
Qualité architecturale			
Bâtiment datant du 18ème siècle et faisant partie du patrimoine architectural de Feignies à conserver et protéger. Sa typologie s'intègre très bien dans l'espace place et crée un dialogue avec l'église, qui lui est antérieure. Son gabarit de petite hauteur permet une bonne lecture dans la hiérarchisation du bâti.

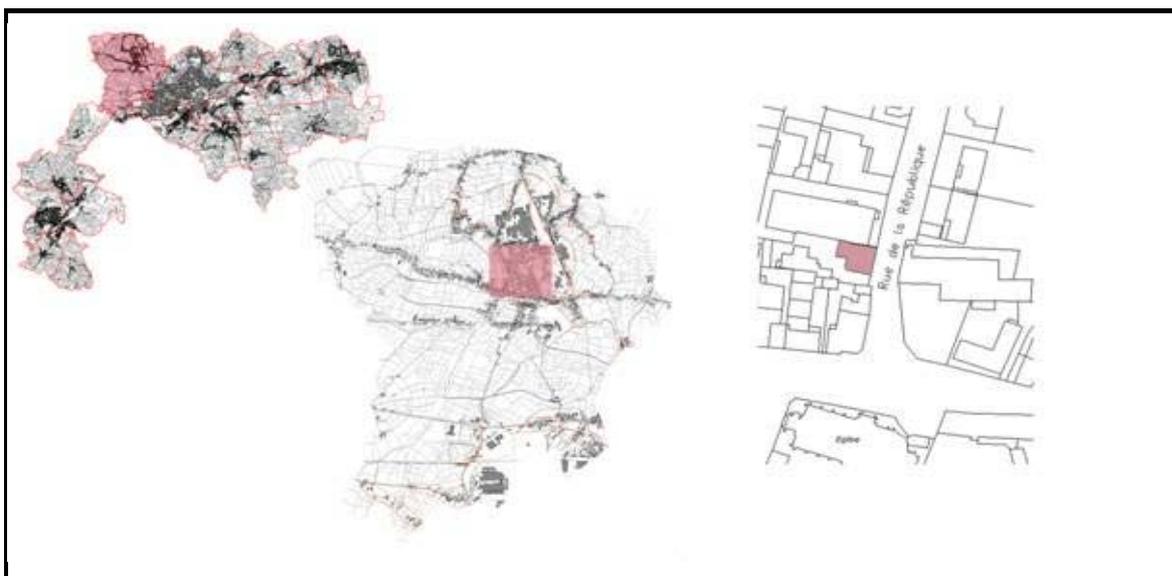
Typologie			
Descriptif	Nbre de niv	Année	
Maison ouvrière	Rez+1+combles		
Matériaux et teintes			
Façades	Châssis	Toiture	Ornement
Mosaïque Carrelages	Bois Blanc	Tuiles Rouges	
Etat général du bâti			
Général			
Moyen			
Façade	Châssis	Toiture	Ornement
Moyen	Moyen	Moyen	
Qualité architecturale			
Façade entièrement revêtue de mosaïques, matériaux peu courant dans la commune, et dans la rue dans laquelle est située l'habitation.

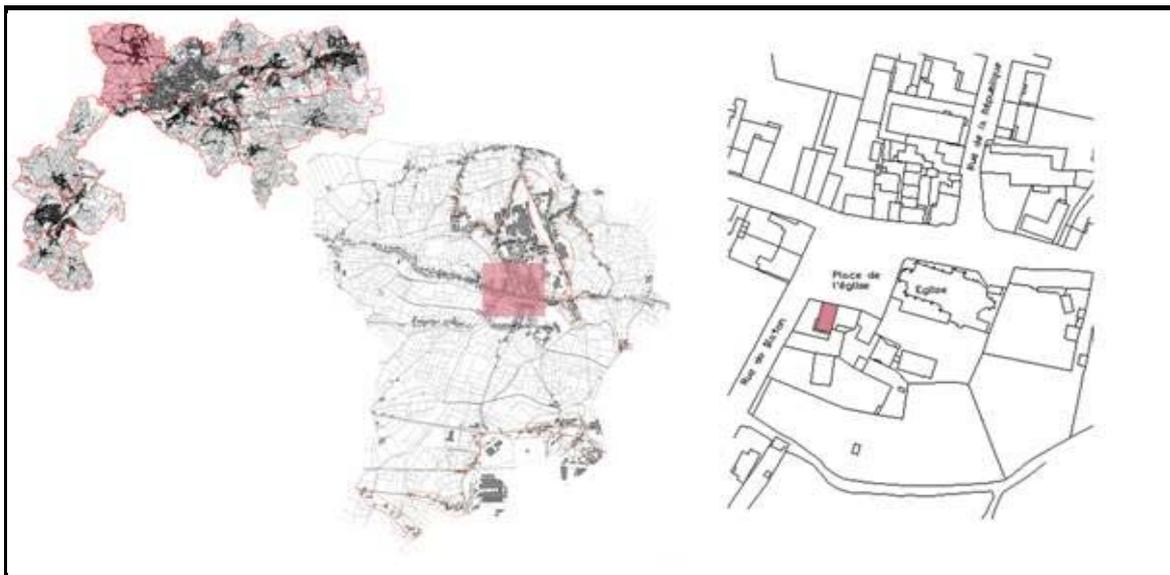
Typologie			
Descriptif	Nbre de niv	Année	
Rural	Rez+ combles	1774	
Matériaux et teintes			
Façades	Châssis	Toiture	Ornement
Pierres bleues	Bois blanc	Ardoises grises	Ferronneries
Briques rouges	Portes bois	2 versants Lucarnes	
Etat général du bâti			
Général			
Bon			
Façade	Châssis	Toiture	Ornement
Bon	Bon	Bon	Bon
Qualité architecturale			
Bâtiment datant du 18ème siècle et faisant partie du patrimoine architectural de Feignies à conserver et protéger. Sa typologie s'intègre très bien dans l'espace place et crée un dialogue avec l'église, qui lui est antérieure. Son gabarit de petite hauteur permet une bonne lecture dans la hiérarchisation du bâti.

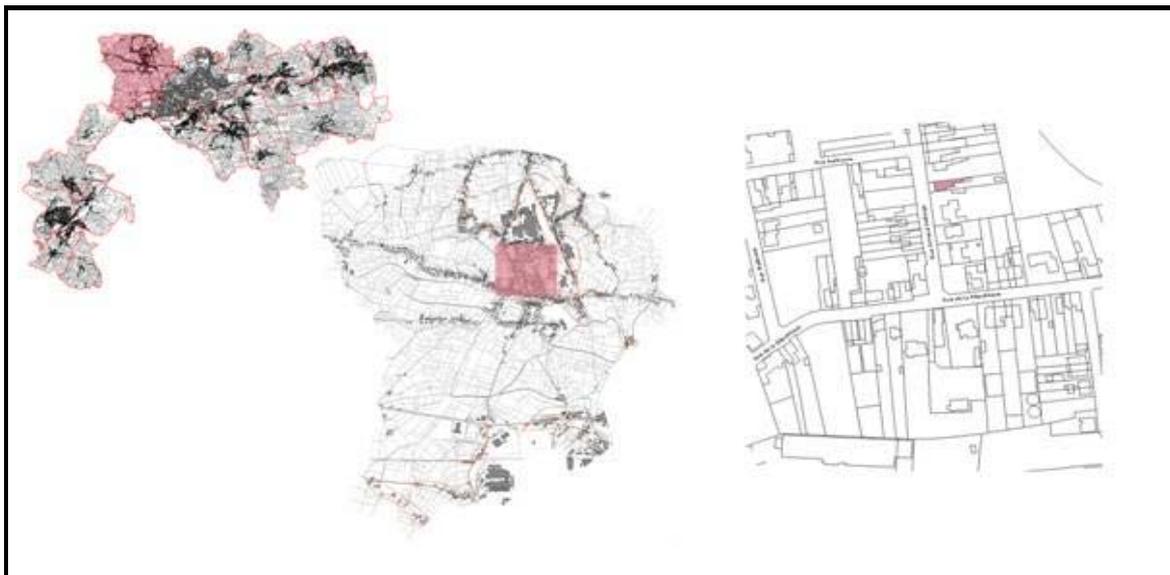
Typologie			
Descriptif	Nbre de niv	Année	
Habitation	Rez +1+ combles		
Matériaux et teintes			
Façades	Châssis	Toiture	Ornement
Briques rouges Pierres bleues	Bois brun	Ardoises	Grille Ferronnerie Marquise Végétaux
Etat général du bâti			
Général			
Moyen			
Façade	Châssis	Toiture	Ornement
Moyen	Moyen	Moyen	Moyen
Qualité architecturale			
<p>La façade est entièrement en briques rouges. On remarque un jeu dans les briques, certaines sont en retrait et il y a des joints différents, ce qui donne un certain relief à la façade.</p> <p>La maison possède une ancienne marquise qui mériterait une rénovation.</p>

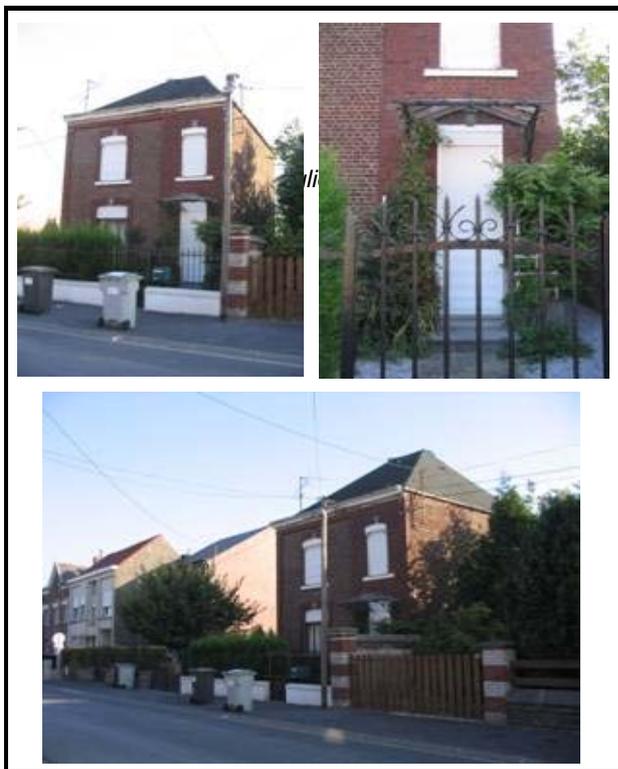
<b>commune</b>	<b>Feignies</b>	<b>Numéro cadastral:</b>
<b>adresse</b>	Rue Armand Delforge, n°8	<b>Propriétaire/ Locataire</b>

L'habitation possède un petit jardin privatif séparé de l'espace public par un muret, une grille ainsi qu'une haie.

La végétation encadrant l'entrée, ainsi que la marquise et la grille, lui confère une ambiance agréable.

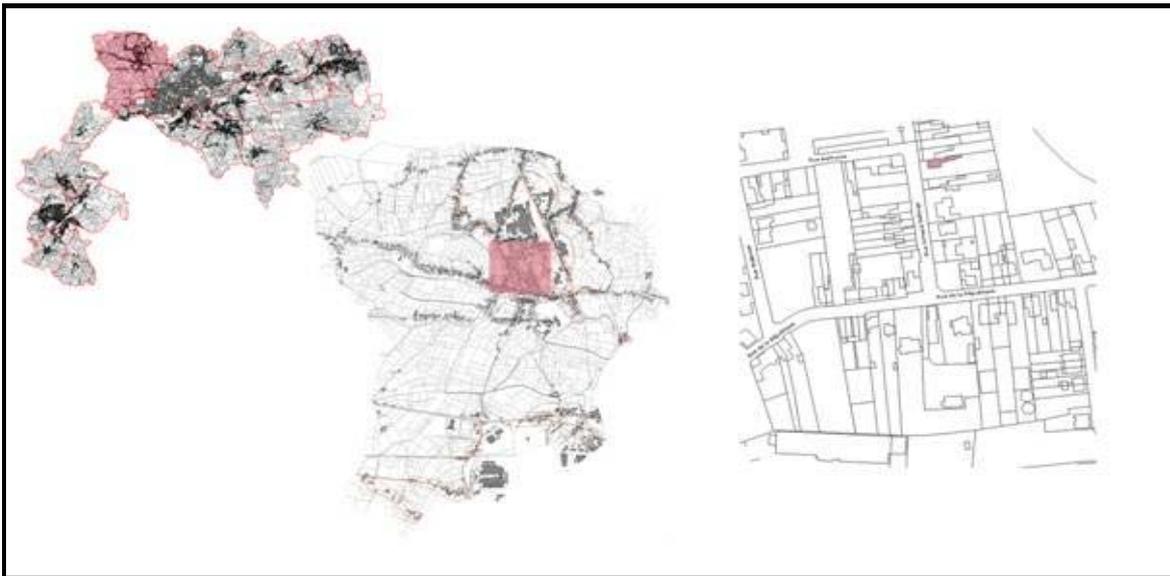
Typologie			
Descriptif	Nbre de niv	Année	
Habitation	Rez + 1 + combles		
Matériaux et teintes			
Façades	Châssis	Toiture	Ornement
Briques rouges Pierres bleues	PVC blanc	Ardoises	Grille Ferronnerie Marquise
Etat général du bâti			
Général			
Bon			
Façade	Châssis	Toiture	Ornement
Moyen	Bon	Bon	Moyen
Qualité architecturale			
Un jeu de briques rouges et de joints différents dessinent la façade et lui donne du relief ainsi qu'un aspect plus travaillé.

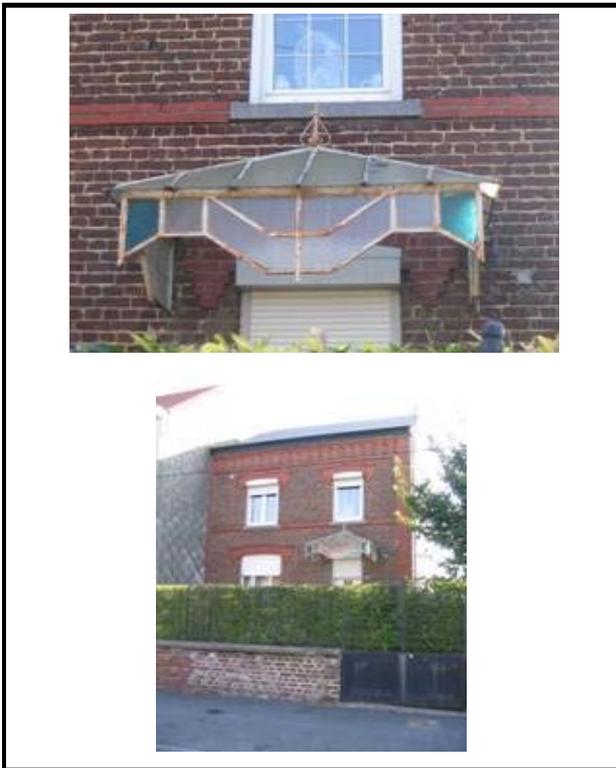
<b>commune</b>	<b>Feignies</b>	<b>Numéro cadastral:</b>
<b>adresse</b>	Rue Armand Delforge, n°10	<b>Propriétaire/ Locataire</b>

L'habitation possède un jardinet côté rue, séparé de l'espace public par un muret, une grille ainsi qu'une haie végétale.

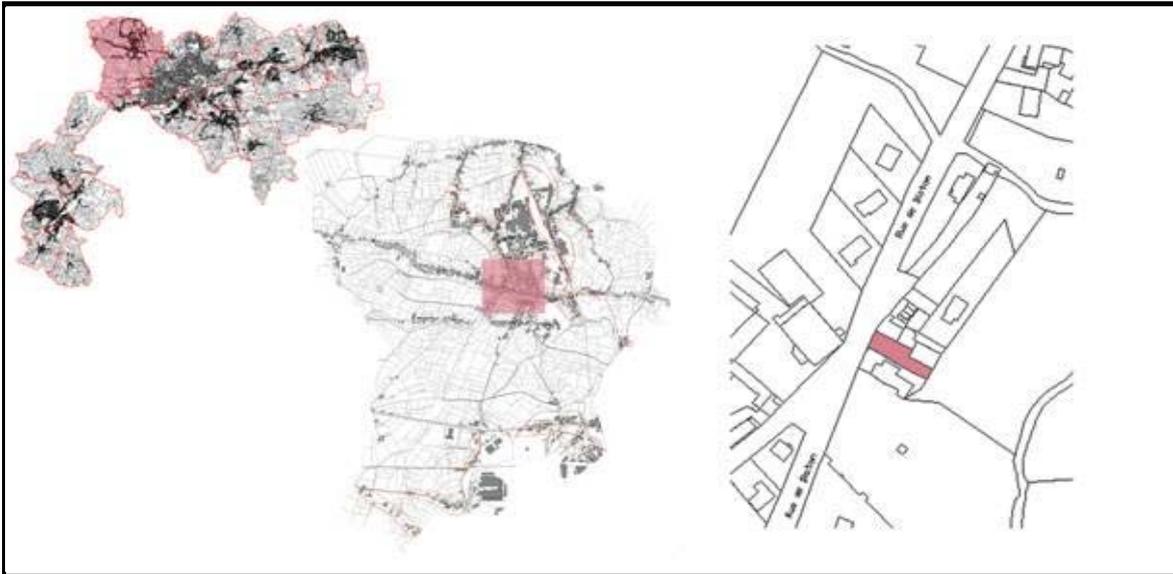
Typologie			
Descriptif	Nbre de niv	Année	
Hangar dépôt	Rez		
Matériaux et teintes			
Façades	Châssis	Toiture	Ornement
Bois Briques	Bois	Ardoises	Végétaux
Etat général du bâti			
Général			
Bon			
Façade	Châssis	Toiture	Ornement
Bon	Bon	Bon	
Qualité architecturale			
Bâtiment rénové : façade avant en bardage bois et les façades latérales en briques. Peu de fenêtres. Bon aménagement du terrain ,végétation. Allée en pavés. Très bonne restauration générale.

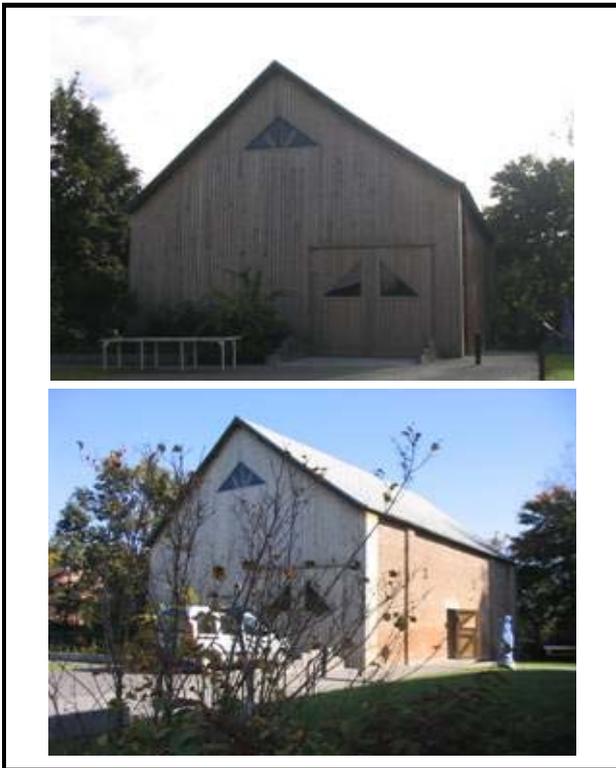
commune **Feignies**  
 adresse Rue de Blaton,15

La fonction du bâtiment n'est pas lisible de l'extérieur.

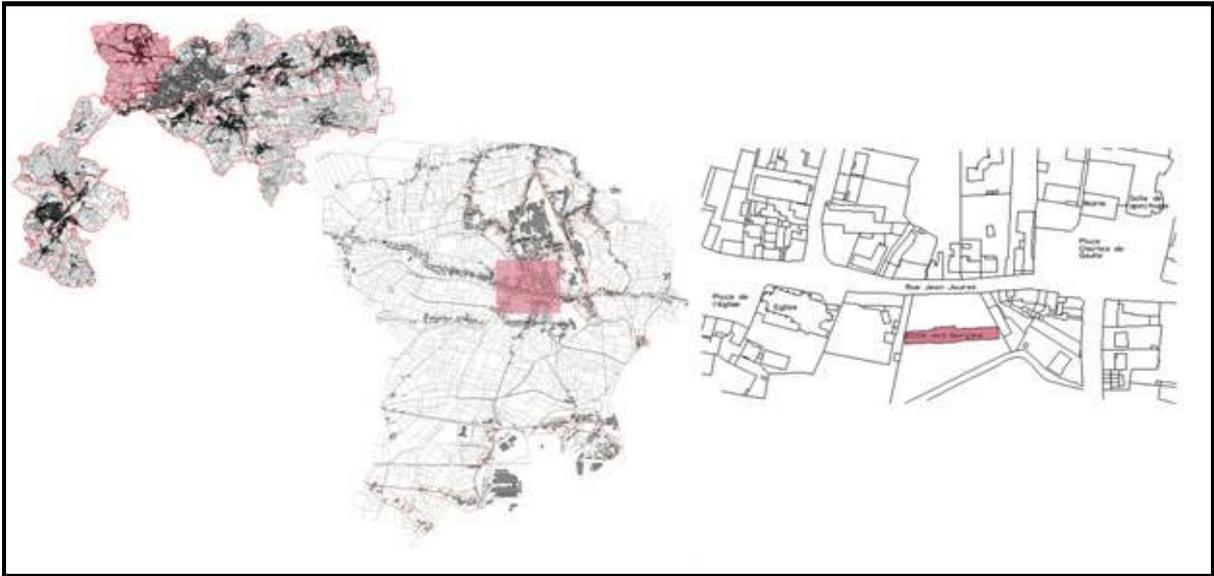
Typologie			
Descriptif	Nbre de niv	Année	
Ecole des garçons	Rez+1+combles		
Matériaux et teintes			
Façades	Châssis	Toiture	Ornement
Briques Pierres	Bois peint en rose	Ardoises gris anthracite	Fleurs
Etat général du bâti			
Général			
Bon			
Façade	Châssis	Toiture	Ornement
Bon	Bon	Bon	Entretenu
Qualité architecturale			
Façade riche, nombreux détails architecturaux, jeux de volumes intéressant. Bâtiment emblématique de l'école 3eme république.

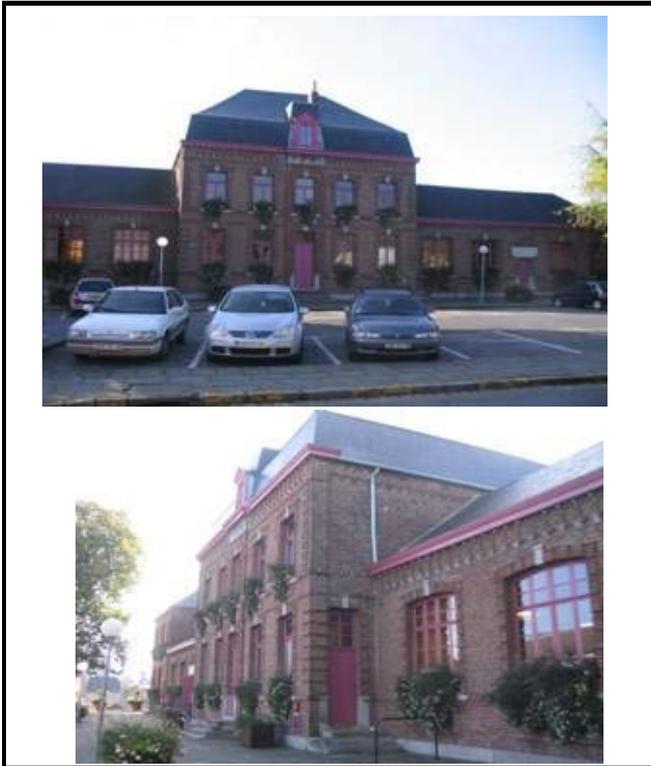
commune	<b>Feignies</b>	Numéro cadastral:
adresse	Rue Jean Jaures	Propriétaire/ Locataire

Dégagement intéressant devant l'école (place avec parkings) permettant la mise en valeur et une lecture complète du bâtiment.

**Propositions :** un aménagement plus réfléchi, plus convivial de l'espace public rendrait les lieux encore plus agréables et attrayants.

**Exemples :** un éclairage de la façade ainsi que de la place donnerait une autre vision la nuit. Un nouveau revêtement de sol pour la petite place (couleurs, matériaux...) permettrait une meilleure lecture des espaces.

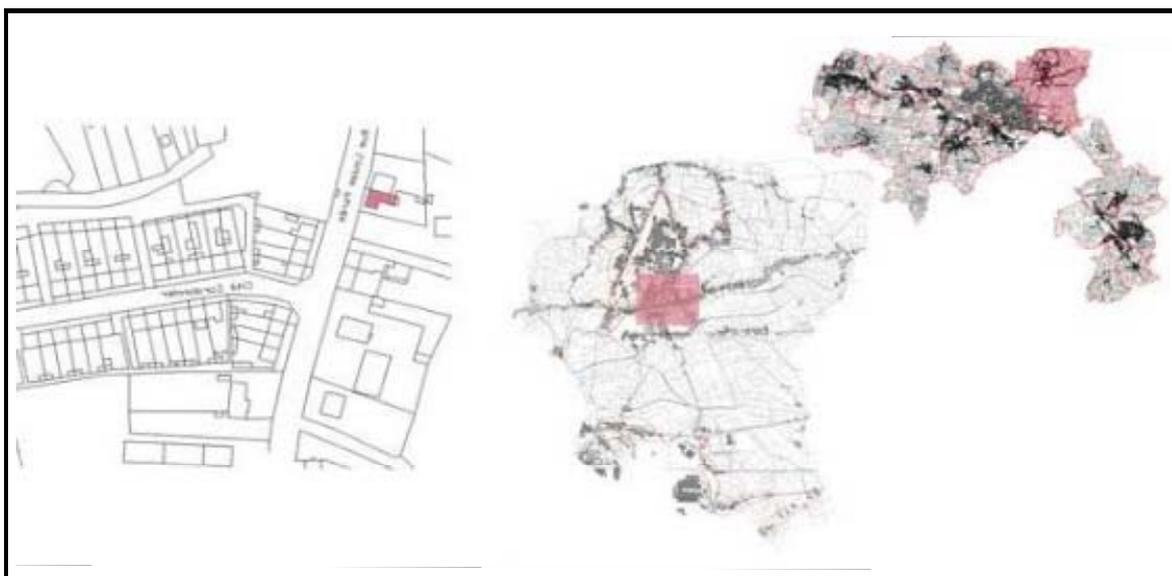
Typologie			
Descriptif	Nbre de niv	Année	
Habitation	Rez+1+ combles		
Matériaux et teintes			
Façades	Châssis	Toiture	Ornement
Briques rouges Pierres	Bois blanc	Ardoises noires	Gloriette Barreaux Ferron- neries
Etat général du bâti			
Général			
Bon			
Façade	Châssis	Toiture	Ornement
Bon	Bon	Moyen	Bon
Qualité architecturale			
Axe de symétrie, entrée principale bien marquée. Accentuation de la porte par la gloriette.			
Nombreux détails architecturaux; linteaux et seuils en pierre; gardes corps en fer forgé.			
Correspondance du gabarit par rapport aux voisins.

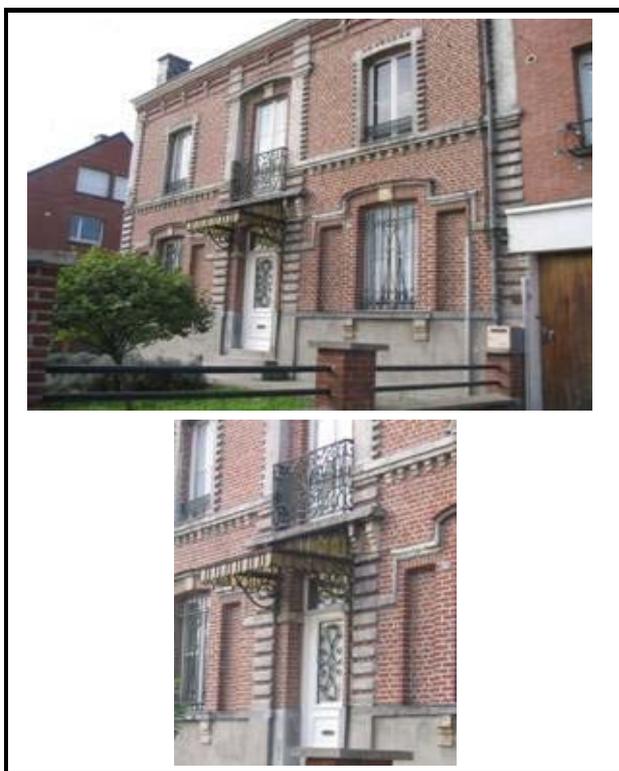
commune	<b>Feignies</b>	Numéro cadastral:
adresse	Rue Louise Parée	Propriétaire/ Locataire

Espace privatif avec végétation entretenue.

Muret en briques et grillage en fer.

Cette habitation fait partie du patrimoine architectural de Feignies étant donné l'utilisation de ferronnerie qui témoigne des activités lors de la période industrielle.

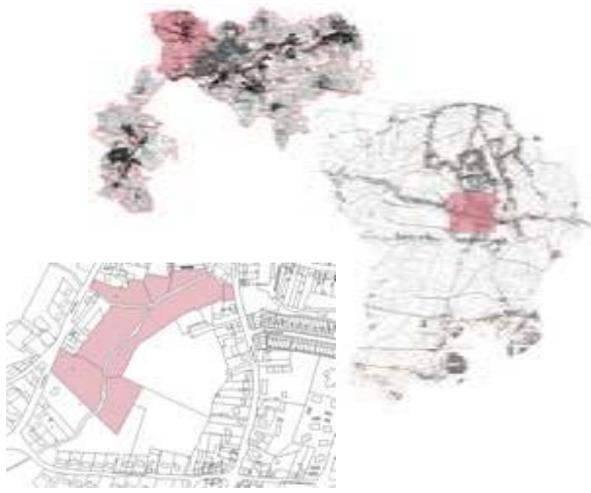
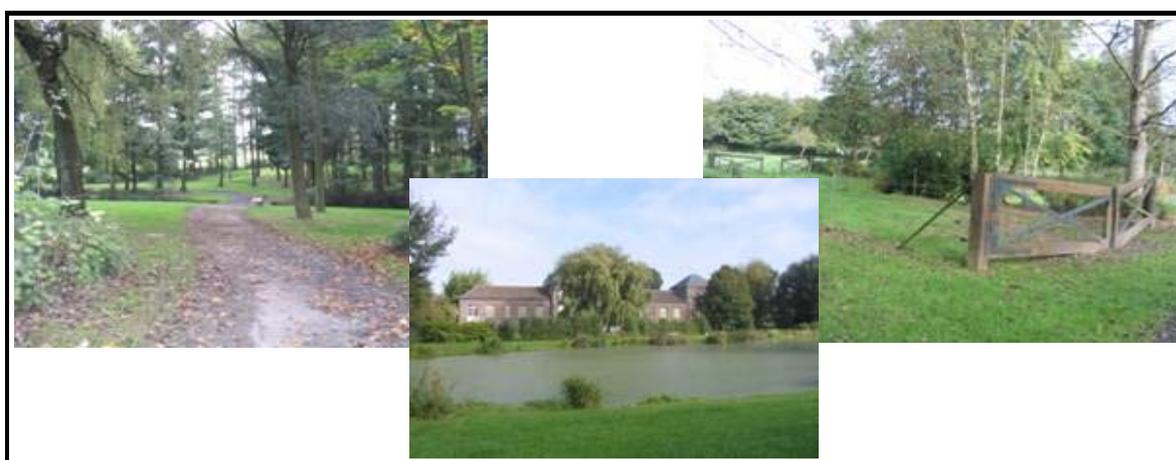
<p><b>Description (situation):</b>  Ce parc n'est pas très grand mais possède néanmoins sa place dans la ville et est très agréable.  Il présente des séquences visuelles qui permettent de découvrir le jardin par étapes; (vue sur château, plan d'eau, église, massif de végétaux,...)</p>
---	---

<p><b>Proposition(s):</b>  Il faudrait un nombre plus important de banc, de luminaires, de poubelles (ce qui éviterait la dégradation du plan d'eau).</p>
---

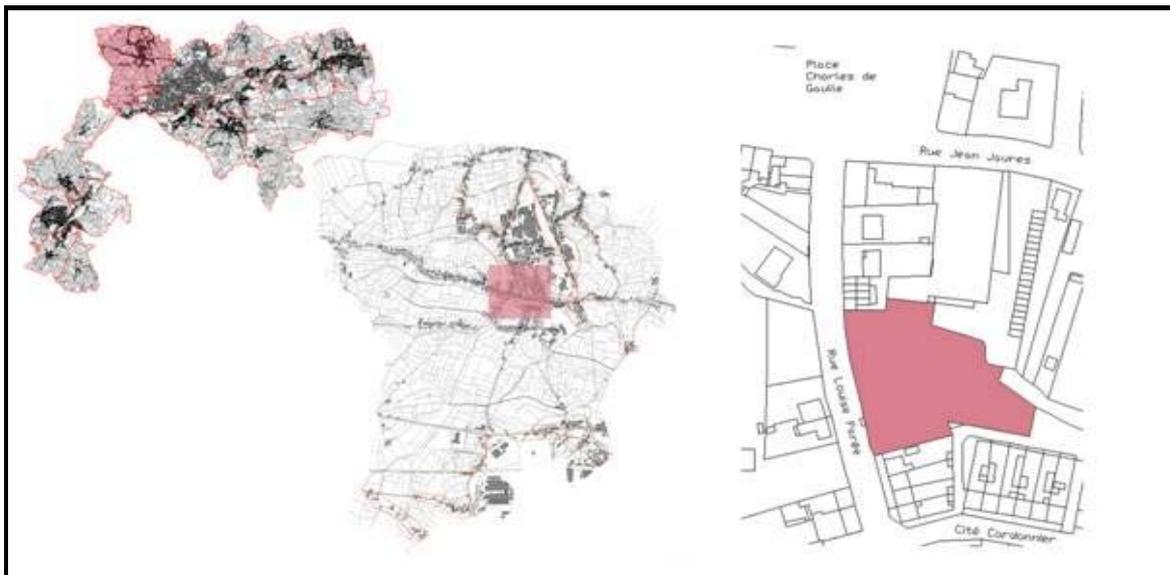
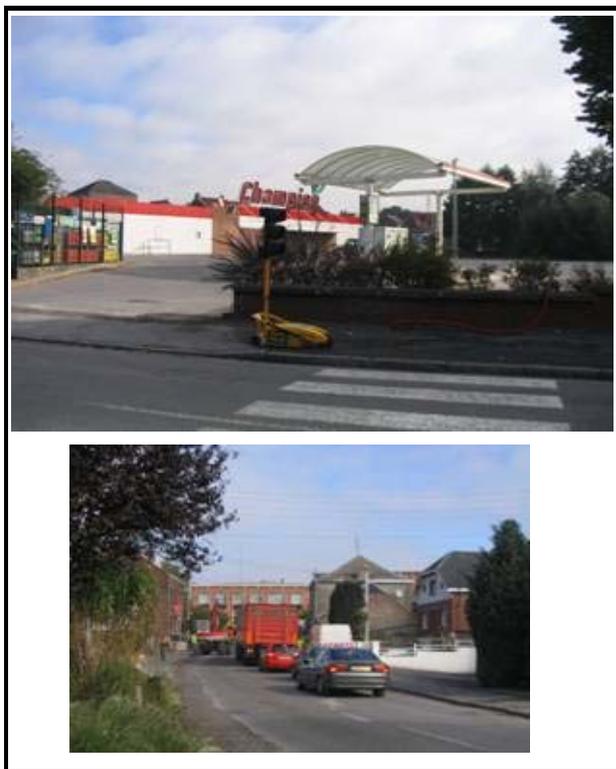
Typologie			
Descriptif	Nbre de niv	Année	
Surface commerciale	Rez		
Matériaux et teintes			
Façades	Châssis	Toiture	Ornement
Etat général du bâti			
Général			
Bon			
Façade	Châssis	Toiture	Ornement
Qualité architecturale			
Mauvaise intégration dans le site. Rupture avec l'environnement.

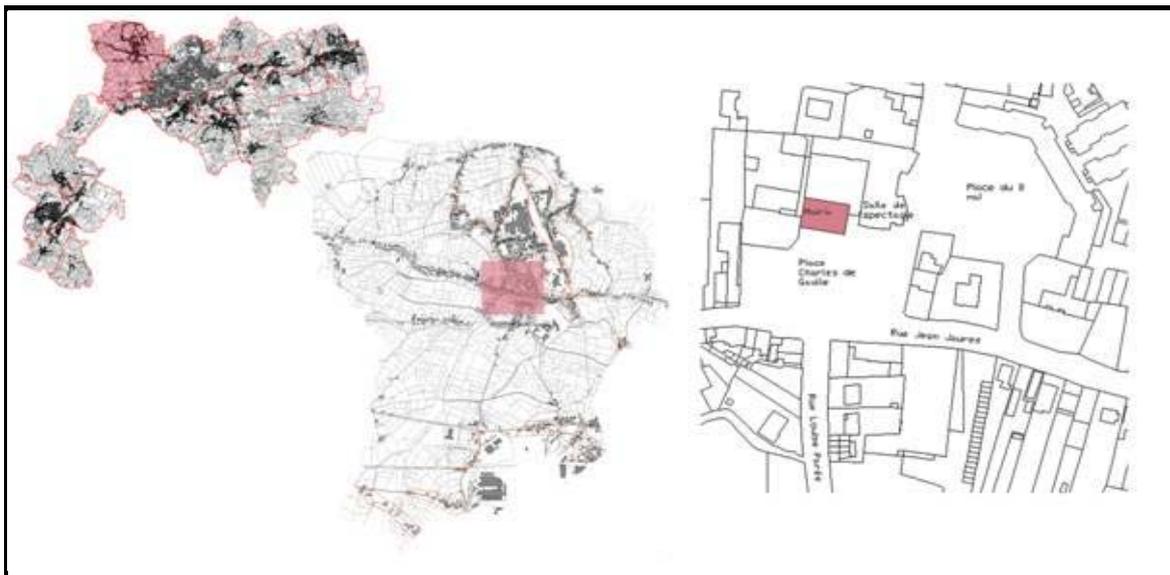
Typologie			
Descriptif	Nbre de niv	Année	
Bâtiment public: Mairie	Rez+1		
Matériaux et teintes			
Façades	Châssis	Toiture	Ornement
Briques rouges Béton	PVC	Plate	Bacs à fleurs
Etat général du bâti			
Général			
Bon			
Façade	Châssis	Toiture	Ornement
Très bon	Bon		Entretenu
Qualité architecturale			
Bâtiment contemporain. De grandes ouvertures sont disposées en façade. L'entrée se fait bien ressentir par son retrait, mais aussi par un escalier "monumental".

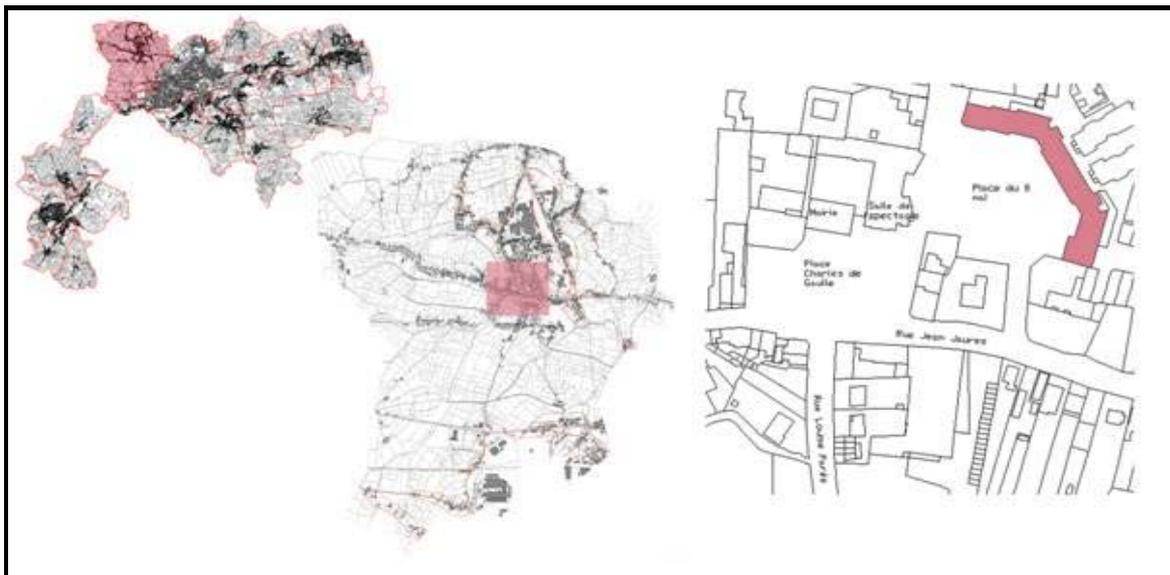
Typologie			
Descriptif	Nbre de niv	Année	
Appartements	Rez+3+	1980	
Commerces au rez	combles		
Matériaux et teintes			
Façades	Châssis	Toiture	Ornement
Briques	Pvc	Tuiles	
Etat général du bâti			
Général			
Bon			
Façade	Châssis	Toiture	Ornement
Bon	Bon	Bon	
Qualité architecturale			
Réalisation contemporaine. Les commerces sont disposés au rez et les appartements aux étages. L'ensemble est situé sur une place particulièrement calme.

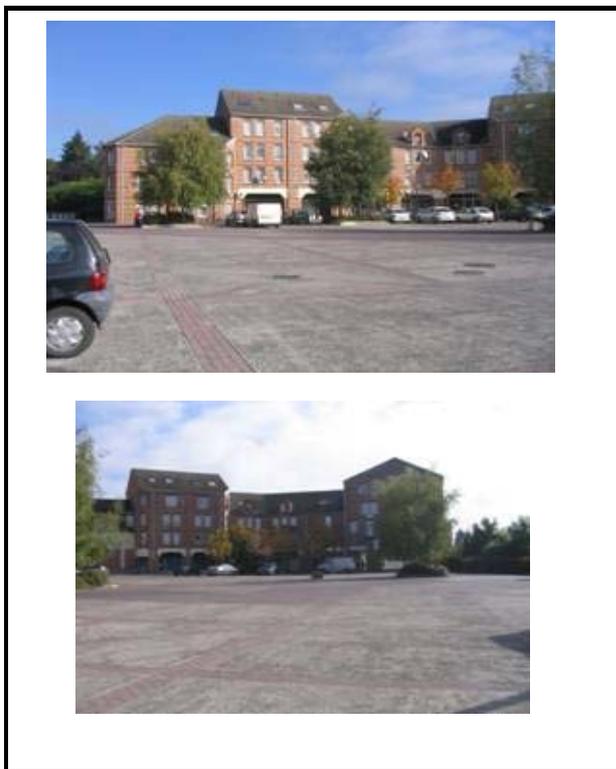
commune	<b>Feignies</b>	Numéro cadastral:
adresse	Place du 8 Mai	Propriétaire/ Locataire

Environnement plutôt agréable malgré une végétation peu présente.  
Le tracé orthogonal avec des matériaux différents (ici présence de pavés autoblocants et de dalles de bétons) confère à cette place une géométrie plus précise.  
Il pourrait naître de ce tracé régulateur un nouveau projet d'aménagement urbain plus convivial.  
Un aménagement du parking par des arbres, des luminaires... apporterait plus de sécurité le soir et lui donnerait un aspect moins "vide".

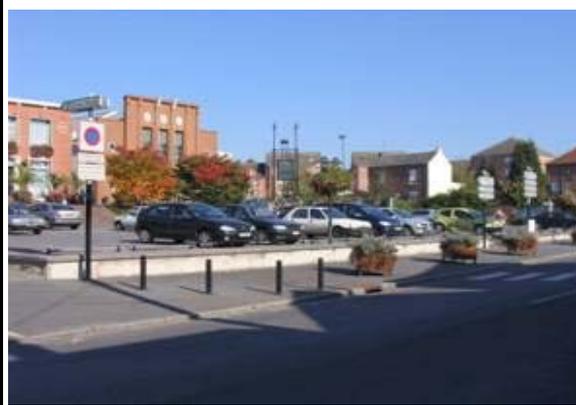
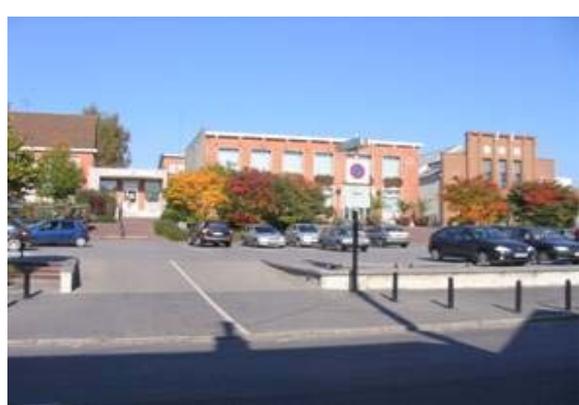
Place très aérée avec des végétaux fort présents et colorés.

Le grand nombre de parkings sur cette place est nécessaire au bon fonctionnement des bâtiments municipaux.

Certaines places de parking pourraient être sacrifiées au profit d'aménagement urbain tel que bancs, végétaux...étant donné les places de parking que l'on retrouve à la place du 8 Mai.

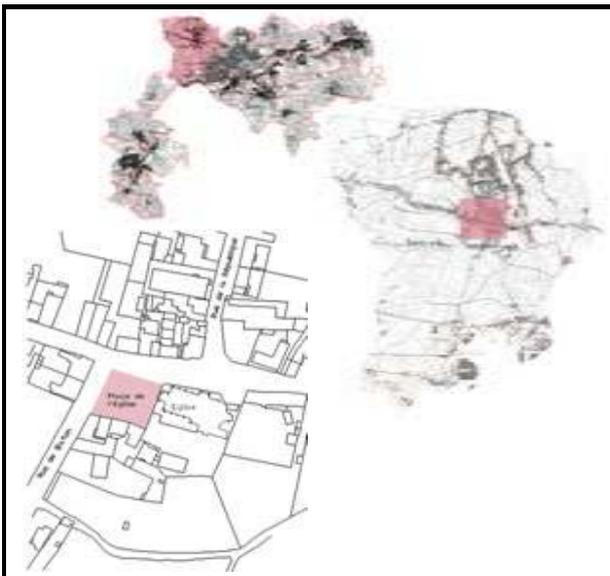
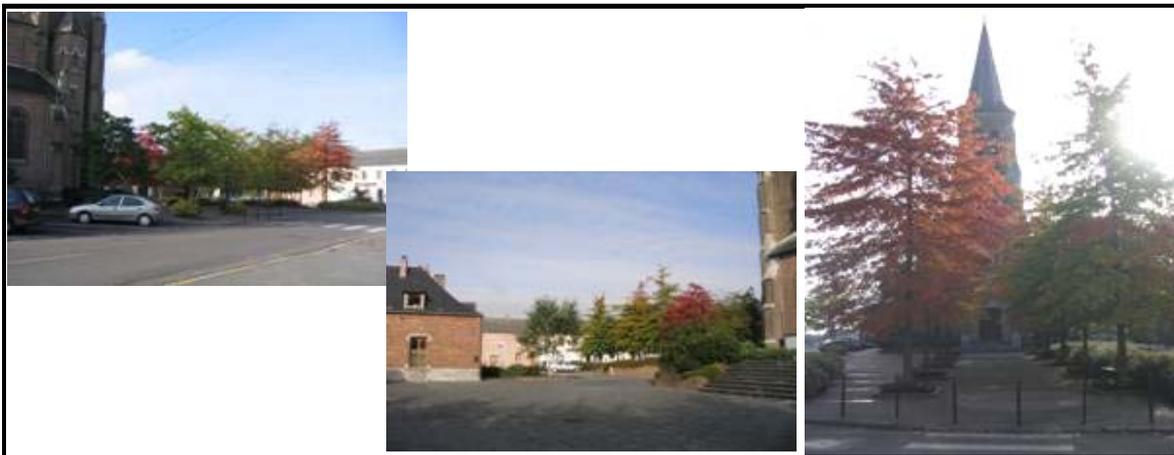
Espace public sur le parvis de l'église avec ornements végétaux et un alignement d'arbres marquant l'axe de l'entrée.

La diversité des végétaux, des couleurs et le jeu des matériaux au sol confèrent à cet espace public un caractère très agréable.

Possibilité d'aménager les espaces à droite et à gauche de l'église qui sont un peu délaissés.

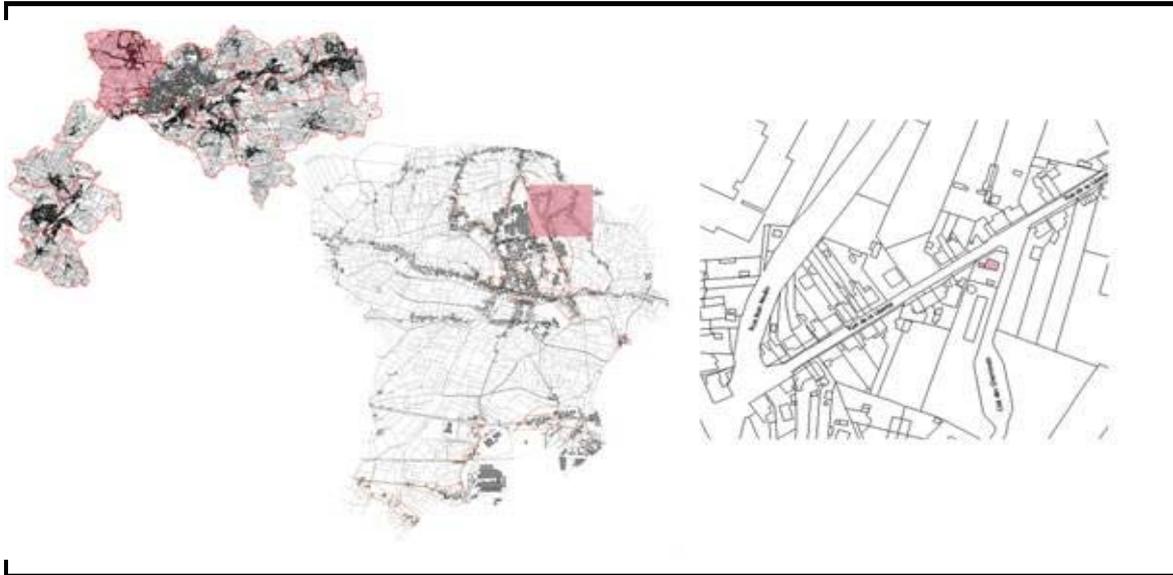
Typologie			
Descriptif	Nbre de niv	Année	
Habitation	Rez + 1		
Matériaux et teintes			
Façades	Châssis	Toiture	Ornement
Enduit jaune clair	Bois	Tuiles	Volets
Etat général du bâti			
Général			
Bon			
Façade	Châssis	Toiture	Ornement
Bon	Bon	Bon	Bon
Qualité architecturale			
Habitation quatre façades avec une typologie qui se démarque dans le quartier. Ce genre d'habitation est peu courant dans Feignies. Elle présente un revêtement de façade en enduit qui rappelle ceux que l'on trouve en Alsace.

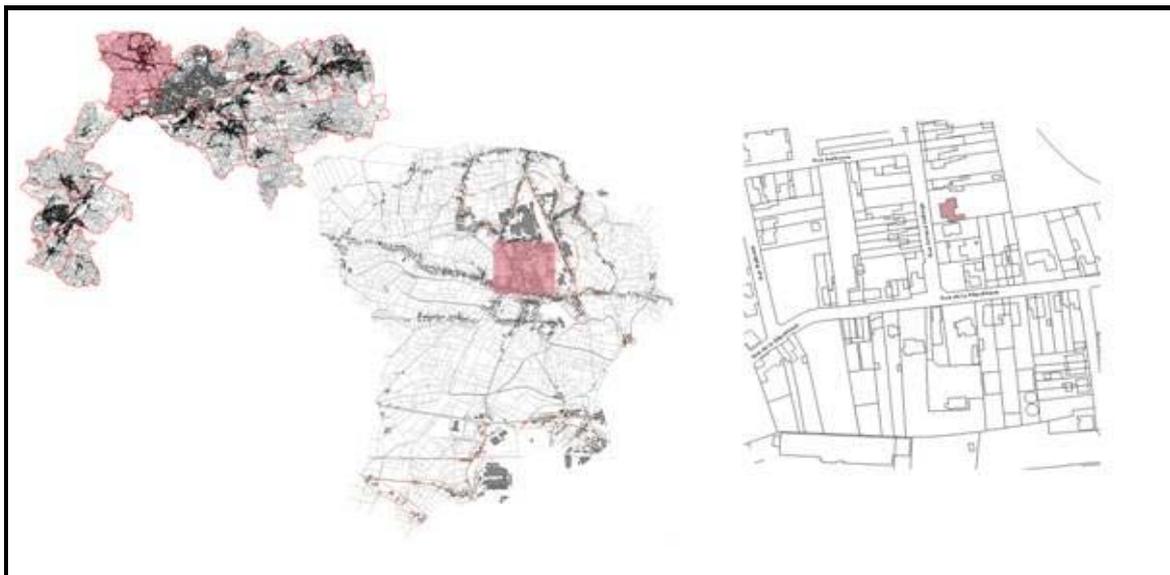
<b>Typologie</b>			
Descriptif	Nbre de niv	Année	
Habitation	Rez+1+ Combles		
<b>Matériaux et teintes</b>			
Façades	Châssis	Toiture	Ornement
Enduit blanc	Bois	Ardoises	Marquise Muret Végétation Volets
<b>Etat général du bâti</b>			
Général			
Bon			
Façade	Châssis	Toiture	Ornement
Moyen	Mauvais	Moyen	Bon
<b>Qualité architecturale</b>			
Maison de maître. la façade possède un relief. L'entrée est mise en évidence par un décrochement, et est amplifiée par une imposante marquise. Les fenêtres sont décorées par des vitraux de couleurs. Les abords sont embellis de végétation. ce qui donne une ambiance agréable.

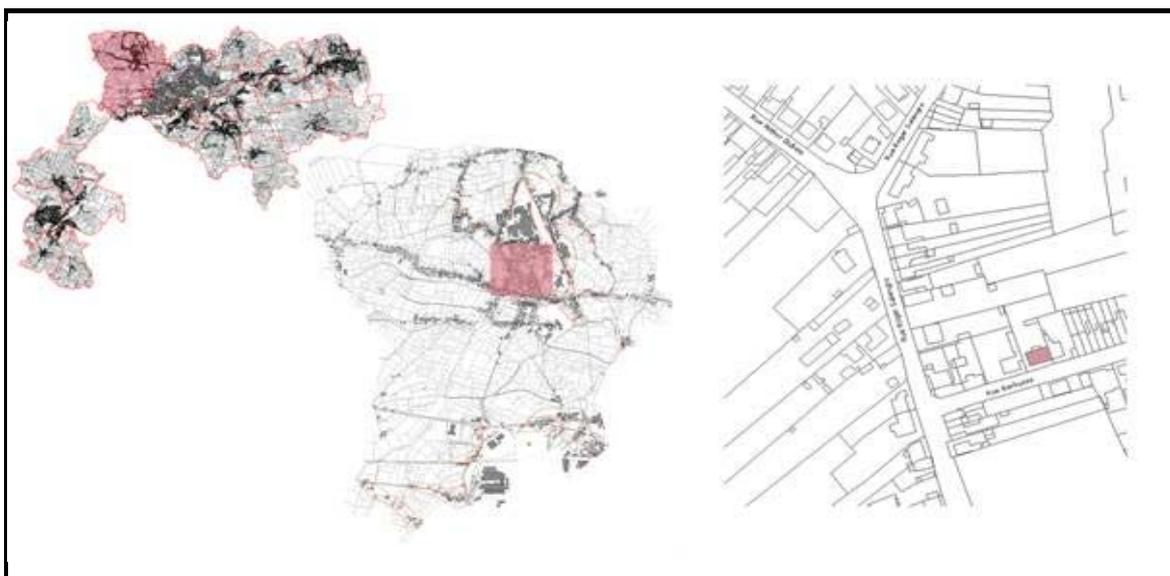
Typologie			
Descriptif	Nbre de niv	Année	
Habitation	Rez+1+ Combles		
Matériaux et teintes			
Façades	Châssis	Toiture	Ornement
Ciment- age	PVC blanc	Tuiles rouges	Marquise Grillage Ferronn- eries
Etat général du bâti			
Général			
Bon			
Façade	Châssis	Toiture	Ornement
Bon	Bon	Bon	Mauvais
Qualité architecturale			
L'habitation est en retrait par rapport à la voirie (espace privatif), elle possède un garage.

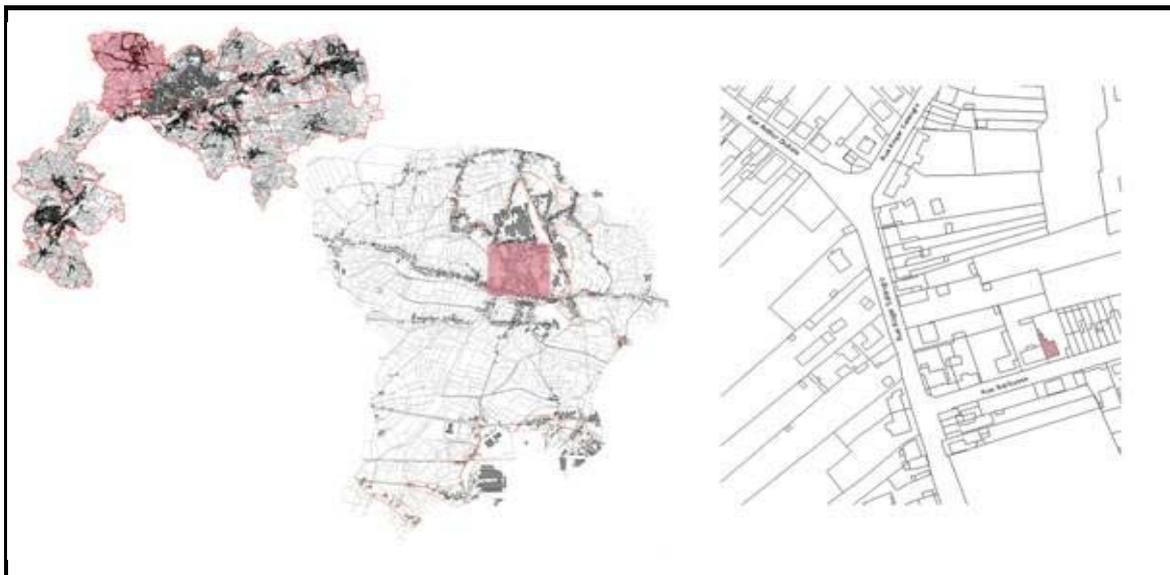
Typologie			
Descriptif	Nbre de niv	Année	
Habitation	Rez+1+ Combles		
Matériaux et teintes			
Façades	Châssis	Toiture	Ornement
Briques Rouges	Bois	Tuiles	Glycine Grille Muret
Etat général du bâti			
Général			
Bon			
Façade	Châssis	Toiture	Ornement
Moyen	Bon	Bon	Bon
Qualité architecturale			
Ornements autour des fenêtres, et aux arêtes de la maison. Espace privatif avec de la végétation.

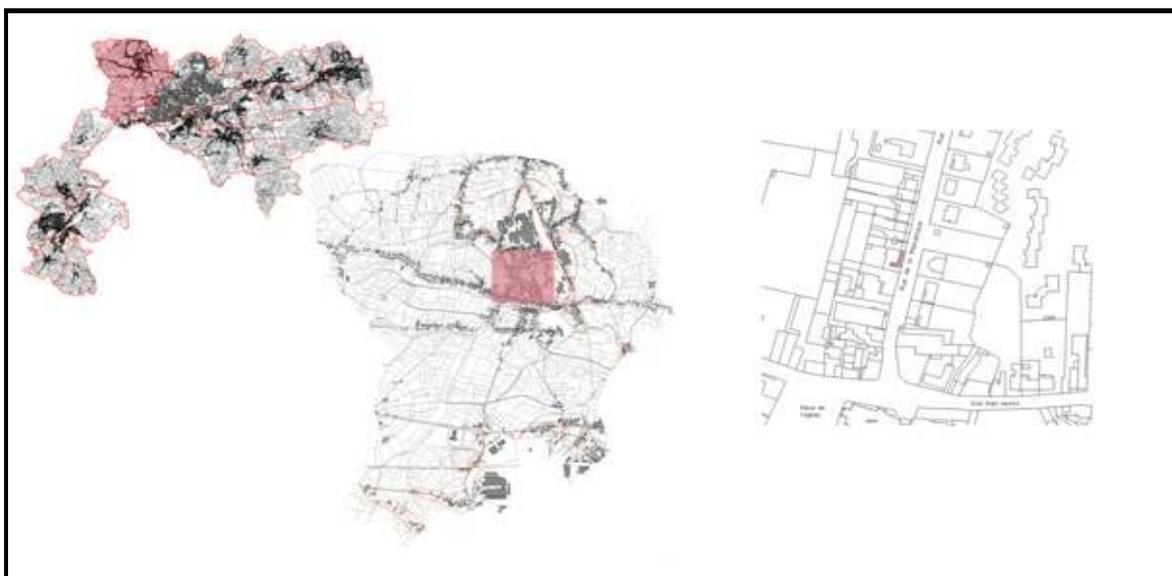
<b>Typologie</b>			
Descriptif	Nbre de niv	Année	
Habitation mitoyenne d'un côté	Rez+1+combles		
<b>Matériaux et teintes</b>			
Façades	Châssis	Toiture	Ornement
Briques rouges Pierres	Bois blanc	Tuiles rouges Adroises	Grillage Végétaux Muret
<b>Etat général du bâti</b>			
Général			
Bon			
Façade	Châssis	Toiture	Ornement
Bon	Bon	Moyen	Bon
<b>Qualité architecturale</b>			
Habitation très riche au niveau du travail de la façade. Le revêtement de façade principal est en briques rouges et les éléments dessinés sont en pierre. Ce travail architectural est remarquable et doit absolument être conservé.
