# BEAUREGARD

*Etude des potentialités urbaines et patrimoniales*

FEIGNIES

RAPPORT D'ACTIVITES FINAL  
ARRETE AU 31 décembre 2005

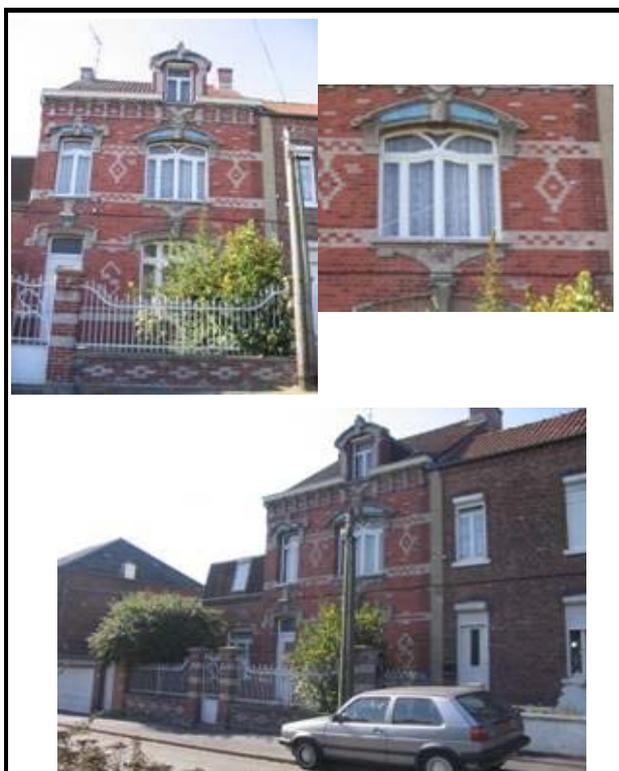
<b>commune</b>	<b>Feignies</b>	<b>Numéro cadastral:</b>
<b>adresse</b>	Rue de la République, n°13	<b>Propriétaire/ Locataire</b>

<b>Typologie</b>			
Descriptif	Nbre de niv	Année	
Habitation mitoyenne d'un côté	Rez+1+combles		
<b>Matériaux et teintes</b>			
Façades	Châssis	Toiture	Ornement
Briques rouges Pierres	Bois blanc	Tuiles rouges Adroises	Grillage Végétaux Muret
<b>Etat général du bâti</b>			
Général			
Bon			
Façade	Châssis	Toiture	Ornement
Bon	Bon	Moyen	Bon
<b>Qualité architecturale</b>			
Habitation très riche au niveau du travail de la façade. Le revêtement de façade principal est en briques rouges et les éléments dessinés sont en pierre. Ce travail architectural est remarquable et doit absolument être conservé.

L'espace privatif à l'avant de l'habitation est séparé de l'espace public par un muret tout aussi travaillé que la façade ainsi qu'un grillage. Il faut noter qu'un volume secondaire est annexé au bâtiment principal.

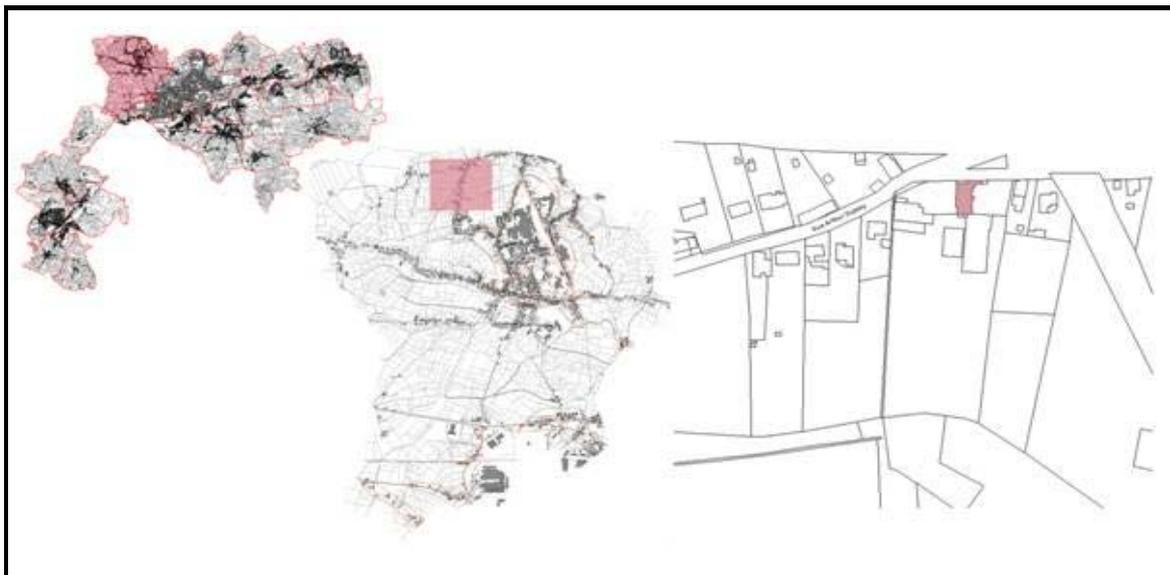
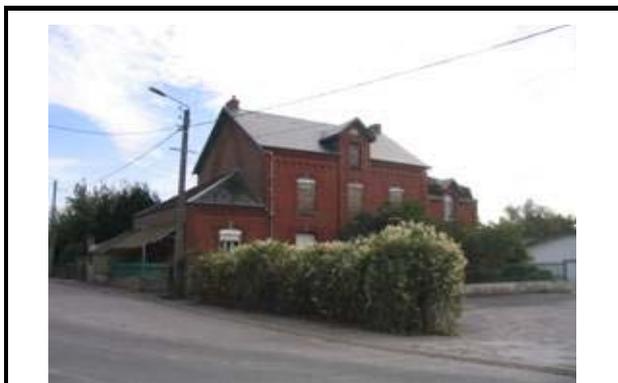
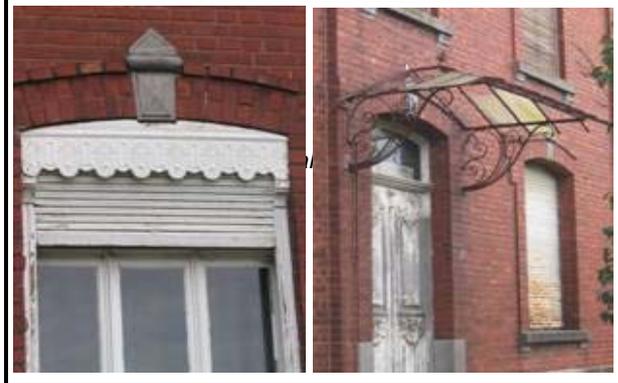
<b>commune</b>	<b>Feignies</b>	<b>Numéro cadastral:</b>
<b>adresse</b>	Rue Arthur Dubois, n°17	<b>Propriétaire/ Locataire</b>

Typologie		
Descriptif	Nbre de niv	Année
Habitation	Rez + 1 + combles	1908

Etat général du bâti			
Général			
Moyen			
Façade	Châssis	Toiture	Ornement
Bon	Mauvais	Très bon	Mauvais

Il s'agit ici d'un bâtiment, de taille importante, qui possède des éléments intéressants tels que: une ancienne marquise; une ancienne porte en bois sculpté; des caissons à volets en fers; des volets en fer au rez-de-chaussée; jeu de briques et de pierres bleues dans la façade.

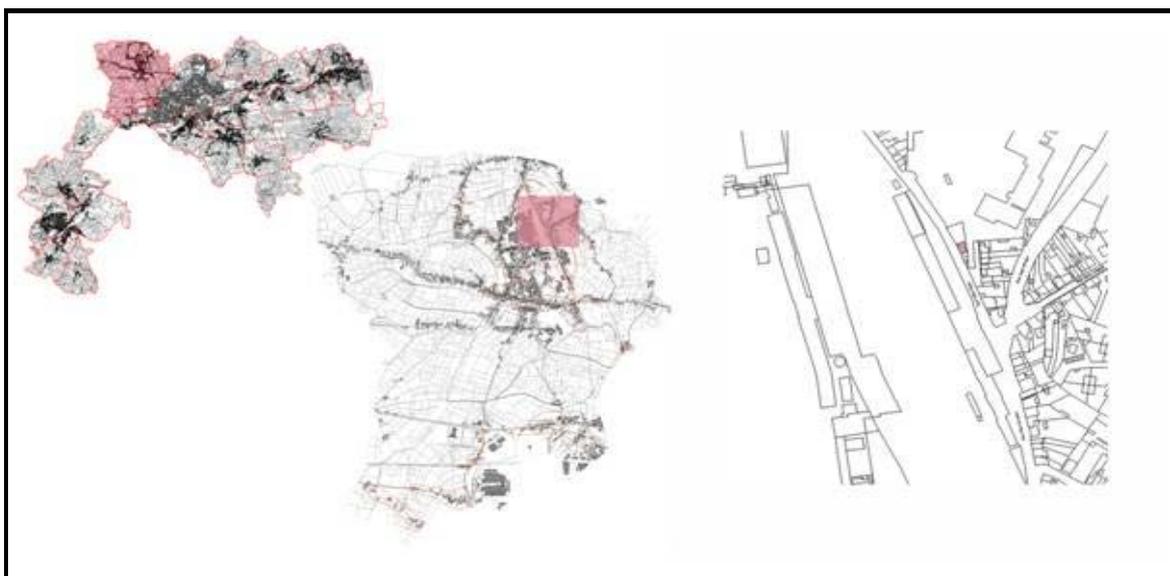
<b>Typologie</b>			
Descriptif	Nbre de niv	Année	
Habitation	Rez+ combles		
<b>Matériaux et teintes</b>			
Façades	Châssis	Toiture	Ornement
Briques rouges Mosaïque	Bois blanc	Ardoises	Fleurs
<b>Etat général du bâti</b>			
Général			
Bon			
Façade	Châssis	Toiture	Ornement
Bon	Bon	Moyen	Bon
<b>Qualité architecturale</b>			
<p>Cette habitation est située en face de la gare. C'est un des bâtiments du site de la gare qui est en très bon état.</p>

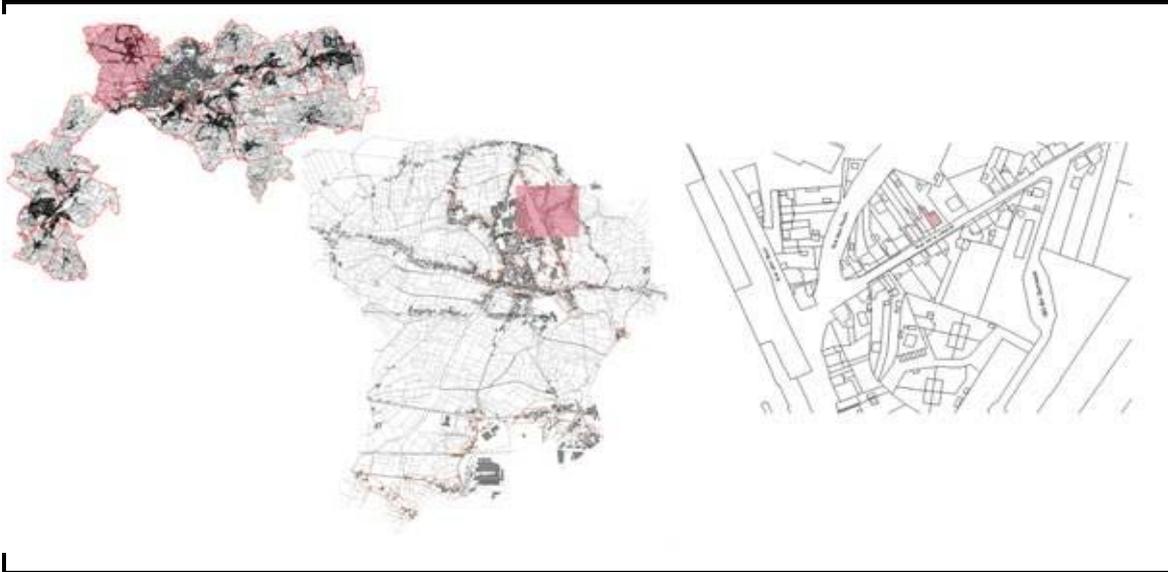
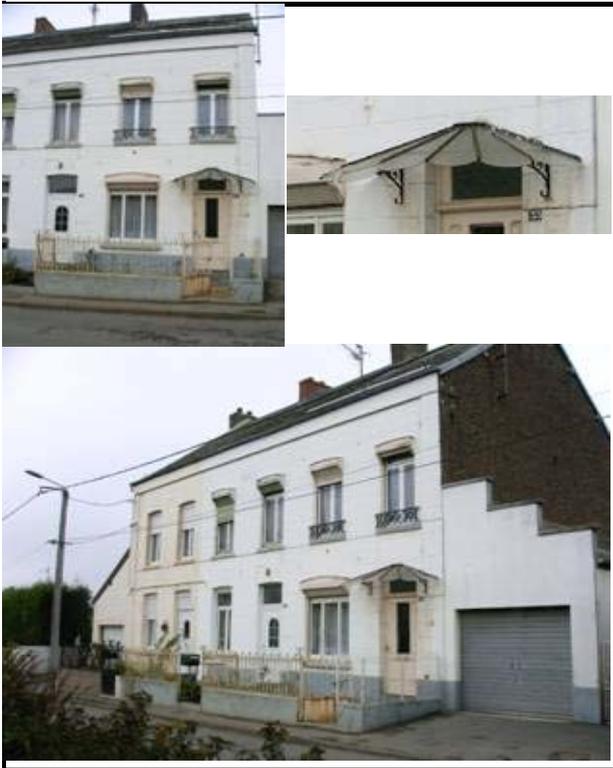
commune **Feignies**  
 adresse Rue de la Liberté, n°33

Typologie			
Descriptif	Nbre de niv	Année	
Habitation	Rez+1+ combles		
Matériaux et teintes			
Façades	Châssis	Toiture	Ornement
Enduit blanc Briques rouges	Bois blanc	Ardoises grises	Gloriette Ferronnerie Grille
Etat général du bâti			
Général			
Moyen			
Façade	Châssis	Toiture	Ornement
Moyen	Moyen	Moyen	Mauvais
Qualité architecturale			
Habitation mitoyenne du côté gauche et possédant un petit volume annexé à sa droite, le garage. Elle présente une marquise au-dessus de la porte et des ferronneries aux fenêtres de l'étage. La grille privatisant l'espace à l'avant de l'habitation est en très mauvais état.

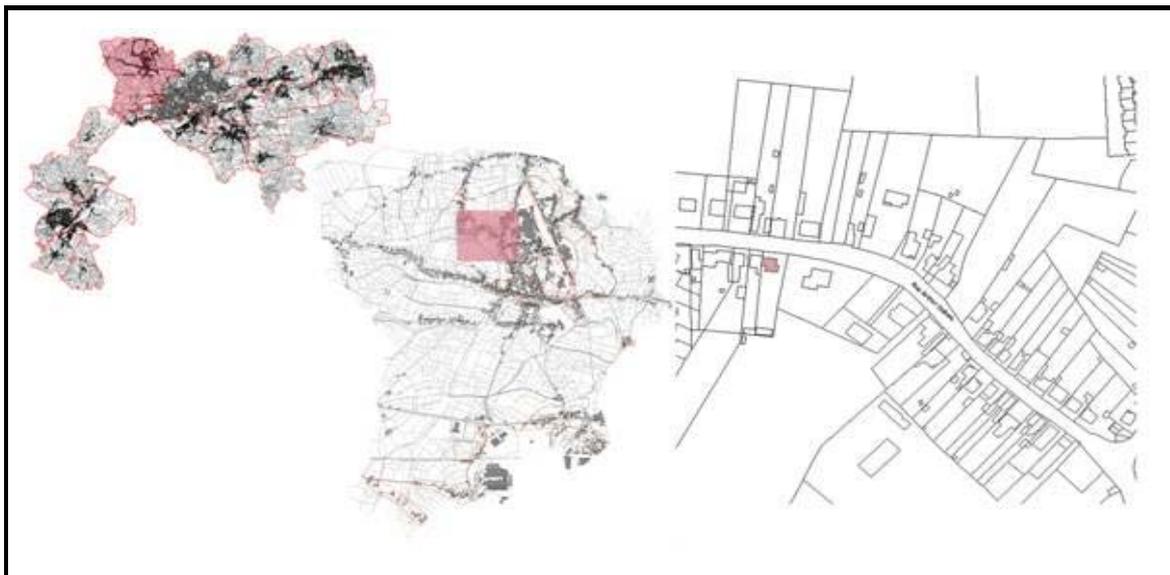
Typologie			
Descriptif	Nbre de niv	Année	
Habitation	Rez + 1 + combles		
Matériaux et teintes			
Façades	Châssis	Toiture	Ornement
Briques Pierres bleues Enduit	Bois Vitreaux	Tuiles	Arbustes Murets Barrière Lanterne
Etat général du bâti			
Général			
Bon			
Façade	Châssis	Toiture	Ornement
Bon	Bon	Bon	Moyen
Qualité architecturale			
La façade est en briques avec quelques jeux de relief et un enduit recouvre les pignons. Ancienne porte travaillée, avec vitreaux correspondant à ceux des fenêtres.

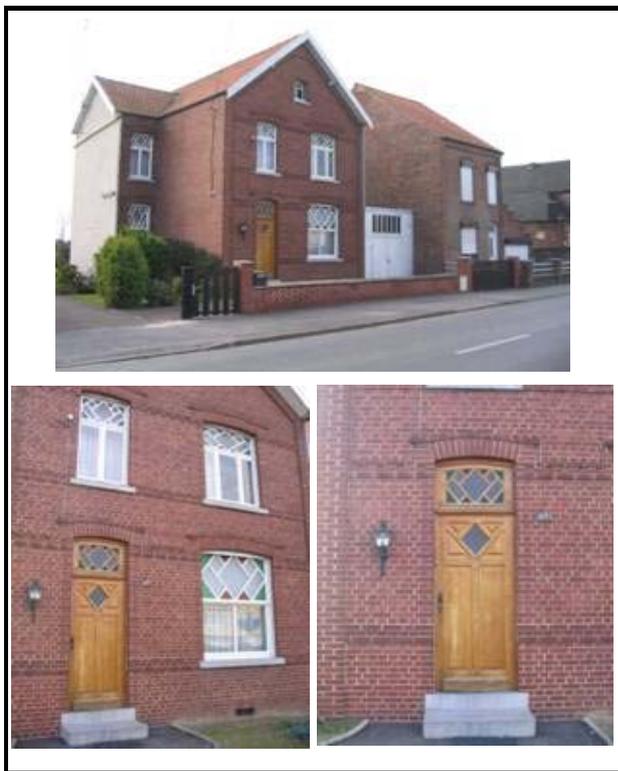
commune	<b>Feignies</b>	Numéro cadastral:
adresse	Rue Arthur Dubois, n°37	Propriétaire/ Locataire

La maison possède un espace privatif, à l'avant de la maison, séparé de l'espace public par un muret et une barrière.

Le garage est une annexe à toiture plate, avec un bardage bois peint en blanc. Il aurait été mieux intégré à l'ensemble si ses matériaux avaient été en concordance avec ceux de la maison.

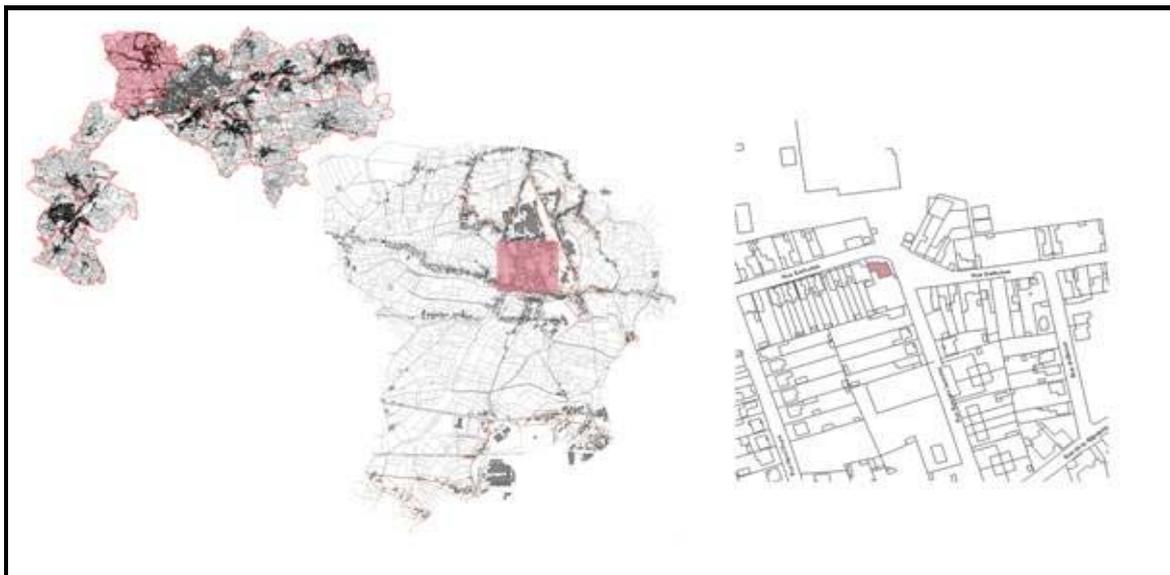
Typologie			
Descriptif	Nbre de niv	Année	
Habitation	Rez + 1 + combles		
Matériaux et teintes			
Façades	Châssis	Toiture	Ornement
Briques rouges	Bois blanc	Ardoises	
Mosaïques			
Pierres bl.			
Etat général du bâti			
Général			
Bon			
Façade	Châssis	Toiture	Ornement
Bon	Bon	Bon	
Qualité architecturale			
Les briques rouges sont mises en place de façon à ce qu'il y ait un dessin dans la façade. Au dessus des fenêtres et de la porte d'entrée principale, il y a une ornementation en mosaïques.

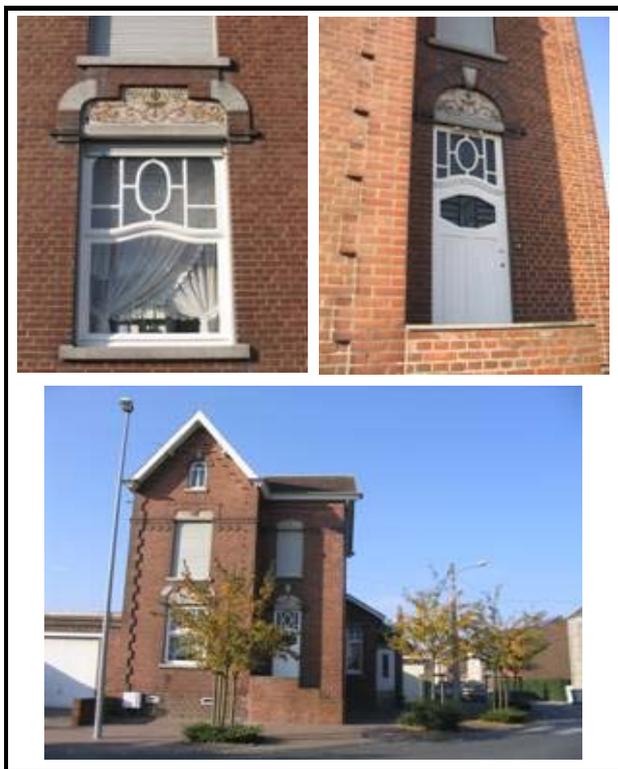
commune	<b>Feignies</b>	Numéro cadastral:
adresse	Rue Barbusse , 44	Propriétaire/ Locataire

**Remarques :**  
 L'habitation se situe au coin de la rue Barbusse et de la rue Georges Lecomte. Le bâtiment est donc bien mis en évidence.  
 L'angle des 2 rues est situé en face d'une percée qui donne sur un paysage usinier.  
 L'espace public au devant de l'habitation est agrémenté de quelques arbres.

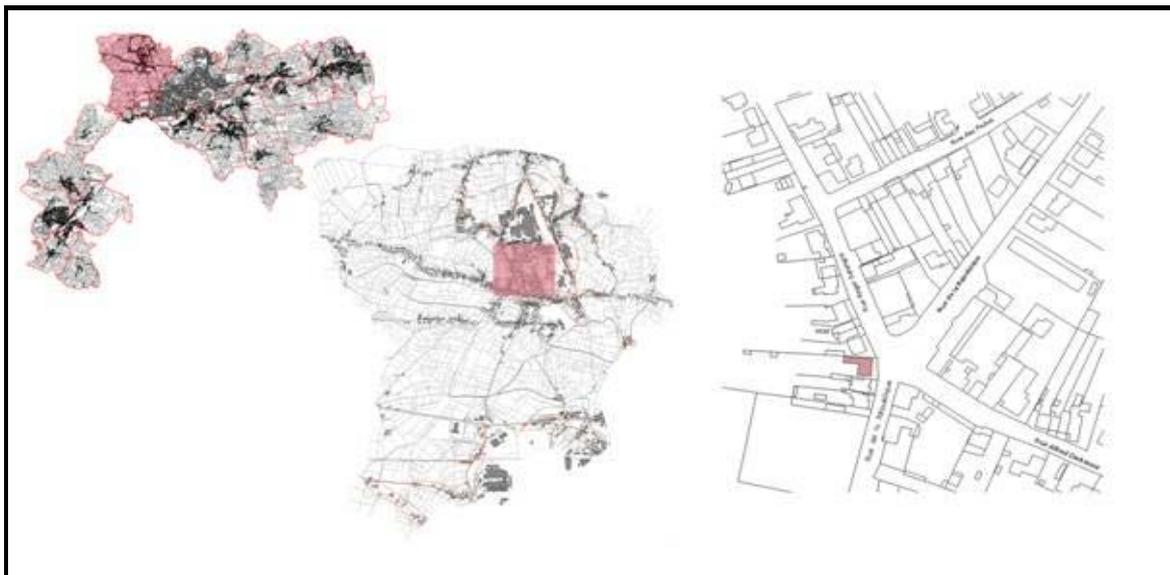
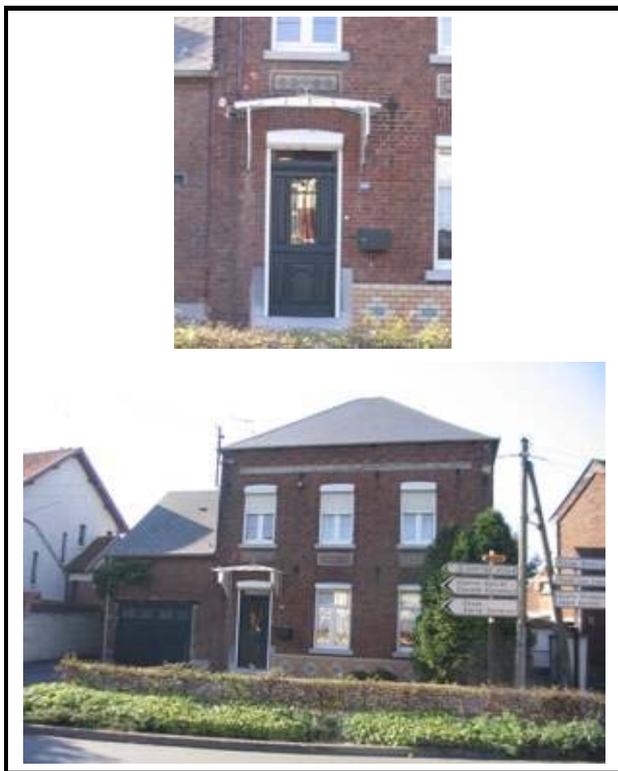
<b>commune</b>	<b>Feignies</b>	<b>Numéro cadastral:</b>
<b>adresse</b>	Rue de la République n° 45	<b>Propriétaire/ Locataire</b>

<b>Typologie</b>			
Descriptif	Nbre de niv	Année	
Habitation	Rez+1+ combles		
<b>Matériaux et teintes</b>			
Façades	Châssis	Toiture	Ornement
Briques Mosaïques	Bois blanc	Ardoises	Marquise Muret Végétation
<b>Etat général du bâti</b>			
Général			
Bon			
Façade	Châssis	Toiture	Ornement
Bon	Bon	Très bon	Bon
<b>Qualité architecturale</b>			
Bâtiment principal annexé d'un volume pour le garage. Entrée bien marquée par une marquise. Décoration de la façade par des petites mosaïques et un soubassement en carrelages.

**Remarques :**  
Petit espace privatif à l'avant.

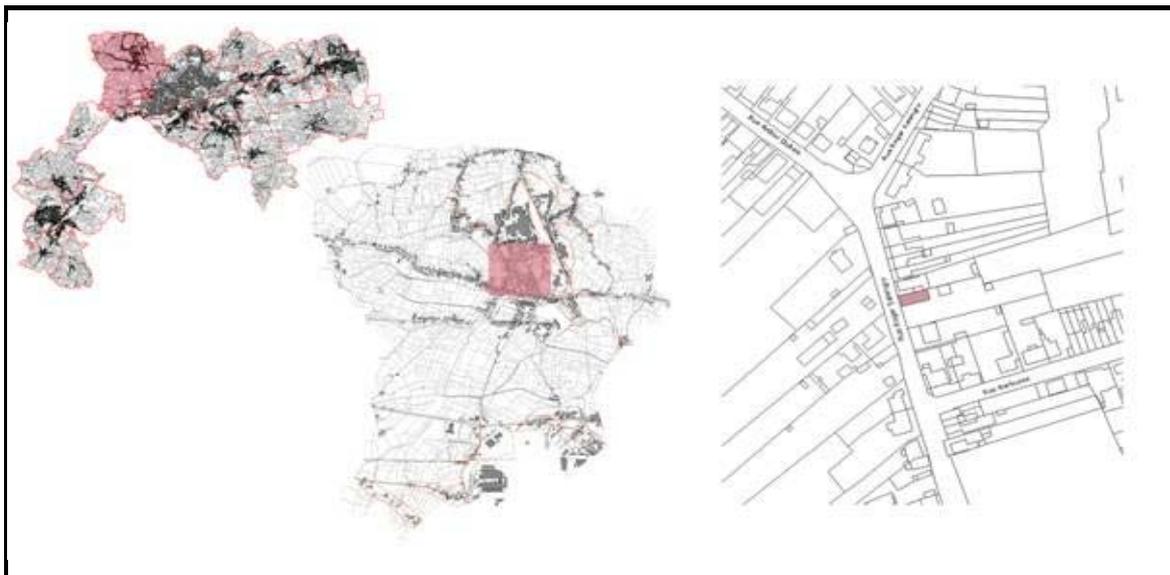
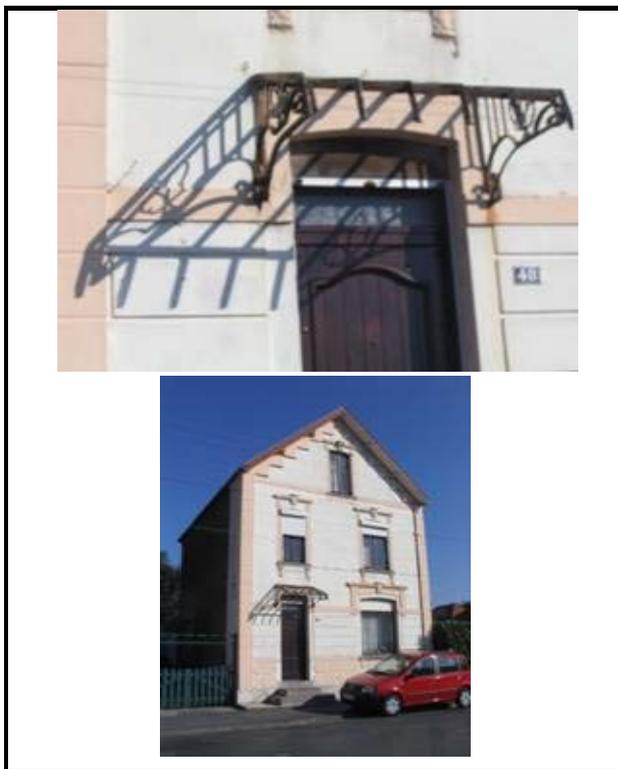
commune	<b>Feignies</b>	Numéro cadastral:
adresse	Rue Roger Salengro n°48	Propriétaire/ Locataire

Typologie			
Descriptif	Nbre de niv	Année	
Habitation	Rez+1+ Combles		
Matériaux et teintes			
Façades	Châssis	Toiture	Ornement
Ciment- age blanc Briques	Bois	Ardoises	Marquise
Etat général du bâti			
Général			
Moyen			
Façade	Châssis	Toiture	Ornement
Moyen	Moyen	Moyen	Mauvais
Qualité architecturale			
Travail de la façade par des éléments en relief.			
Utilisation de couleurs différentes mettant en valeur les légers décrochements.

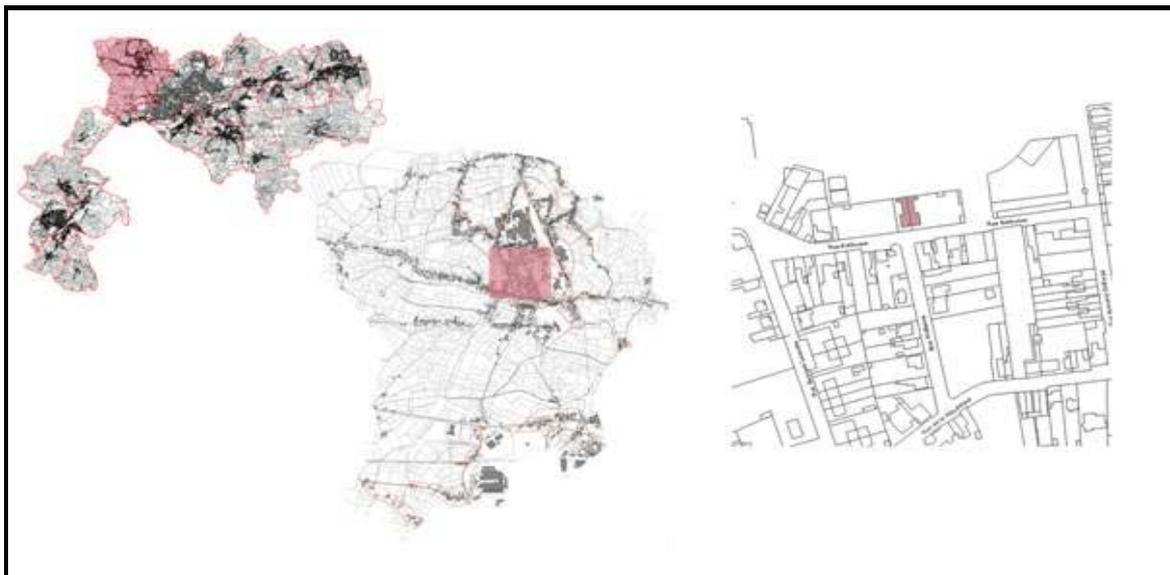
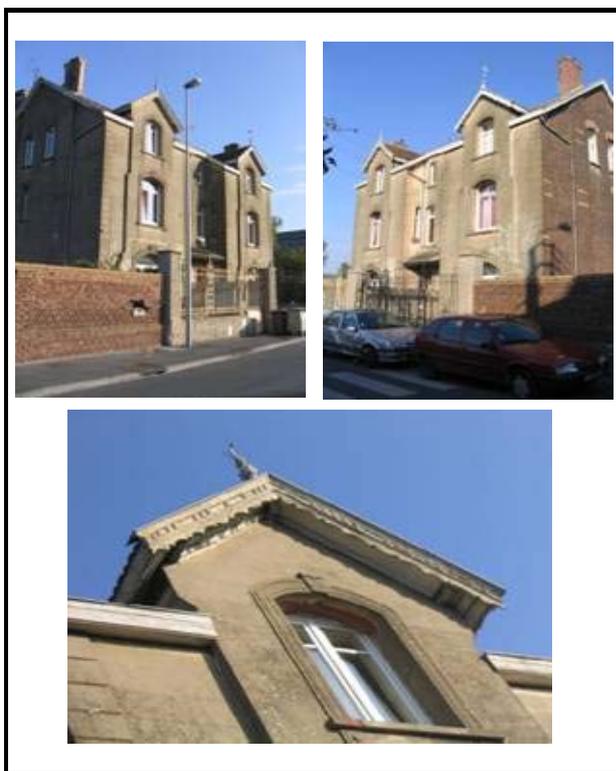
<b>commune</b>	<b>Feignies</b>	<b>Numéro cadastral:</b>
<b>adresse</b>	Rue Barbusse, n° 55-57	<b>Propriétaire/ Locataire</b>

Typologie			
Descriptif	Nbre de niv	Année	
Habitations mitoyennes	Rez + 2		
Matériaux et teintes			
Façades	Châssis	Toiture	Ornement
Cimentage gris Briques rouges	PVC blanc Bois	Tuiles	Grille Muret Corniches
Etat général du bâti			
Général			
Moyen			
Façade	Châssis	Toiture	Ornement
Moyen	Bon	Moyen	Mauvais
Qualité architecturale			
Double maison avec pignons en briques rouges et cimentage en façade avant. Légers retraits dans la façade, ce qui lui donne du relief. Corniches, en bois, travaillées et ornement en toiture.

**Remarques :**  
Maison de taille importante qui donne sur l'arrière de l'ancienne zone industrielle.  
L'espace privé à l'avant est séparé de l'espace public par un muret et une grille.  
Le bâtiment est isolé de tout voisin à sa gauche et à sa droite.

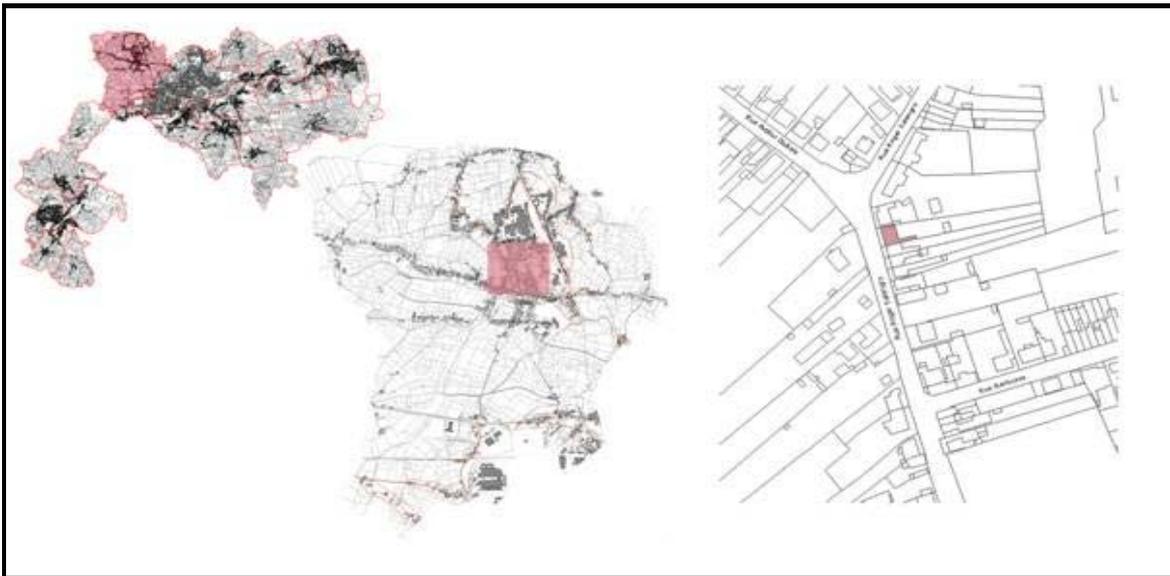
Typologie			
Descriptif	Nbre de niv	Année	
Habitation	Rez+1+ Combles		
Matériaux et teintes			
Façades	Châssis	Toiture	Ornement
Enduit Béton	Bois	Tuiles	Marquise
Etat général du bâti			
Général			
Bon			
Façade	Châssis	Toiture	Ornement
Bon	Bon	Bon	Moyen
Qualité architecturale			
Habitation de type ouvrière. La maison est en recul par rapport à la voirie.

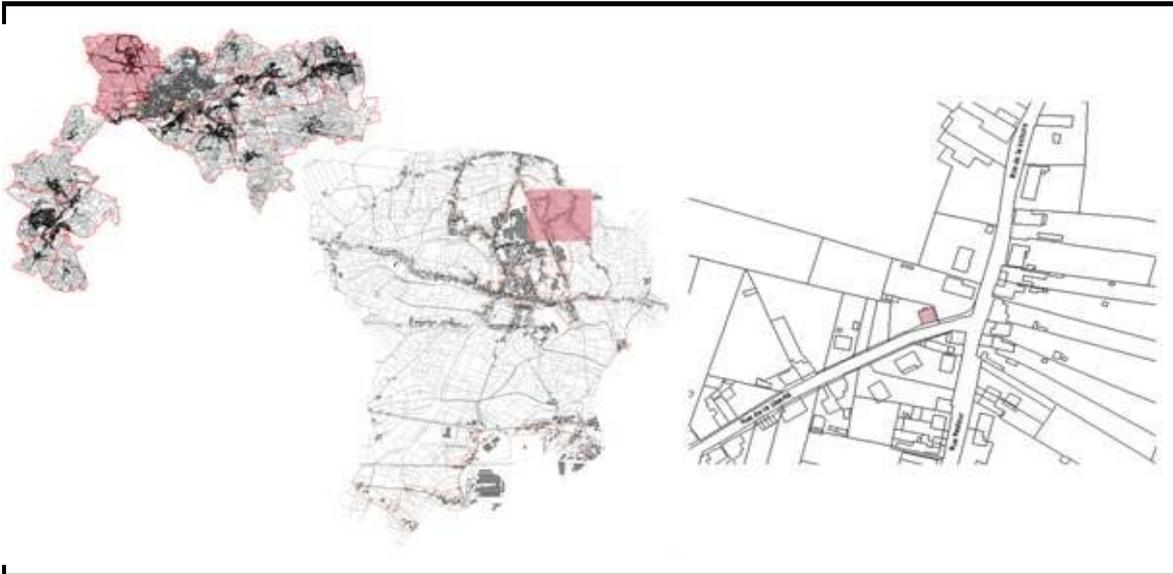
Typologie			
Descriptif	Nbre de niv	Année	
Habitation	Rez+1+combles		
Matériaux et teintes			
Façades	Châssis	Toiture	Ornement
Briques rouges	Bois et PVC blanc	Tuiles rouges	Marquise Haie
Etat général du bâti			
Général			
Bon			
Façade	Châssis	Toiture	Ornement
Bon	Bon	Bon	Bon
Qualité architecturale			
Bâtiment principal annexé d'un volume sur le côté gauche. Entrée marquée et abritée d'une marquise en très bon état. L'espace privé latéral est fermé par rapport à l'espace public par un jeu de haies bien entretenues et donnant à l'espace rue un petit côté verduré et agréable.

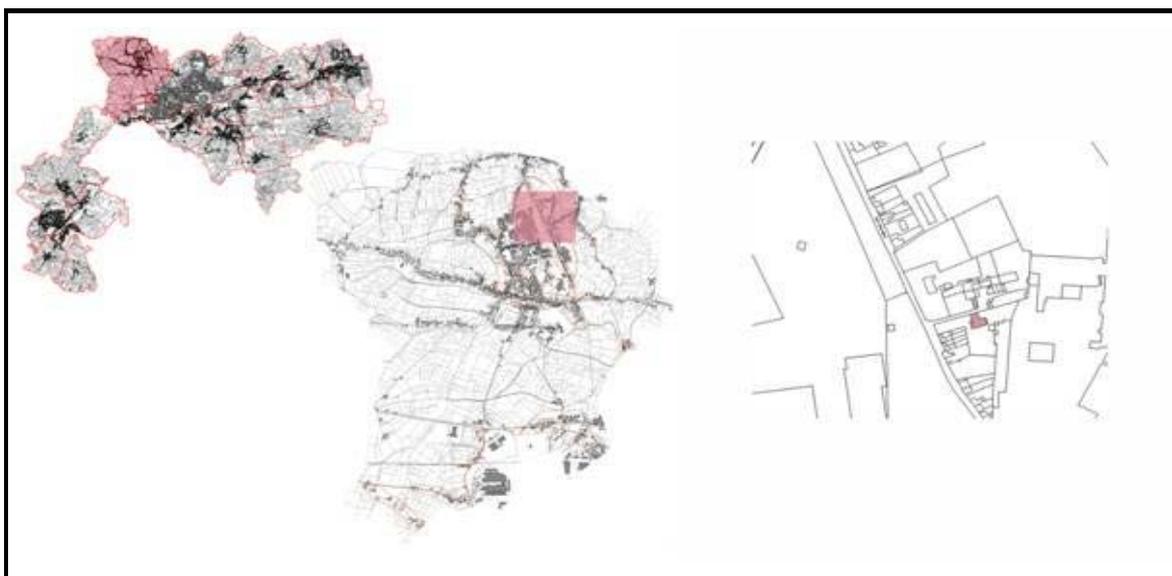
<b>Typologie</b>			
Descriptif	Nbre de niv	Année	
Habitation	Rez+1+ combles		
<b>Matériaux et teintes</b>			
Façades	Châssis	Toiture	Ornement
Ciment- age	Bois blanc	Tuiles rouges	Auvent Végétation
<b>Etat général du bâti</b>			
Général			
Moyen			
Façade	Châssis	Toiture	Ornement
Moyen	Bon	Bon	
<b>Qualité architecturale</b>			
Cette maison de maître est très retirée par rapport à la voirie mais reste néanmoins fort visible de la rue.

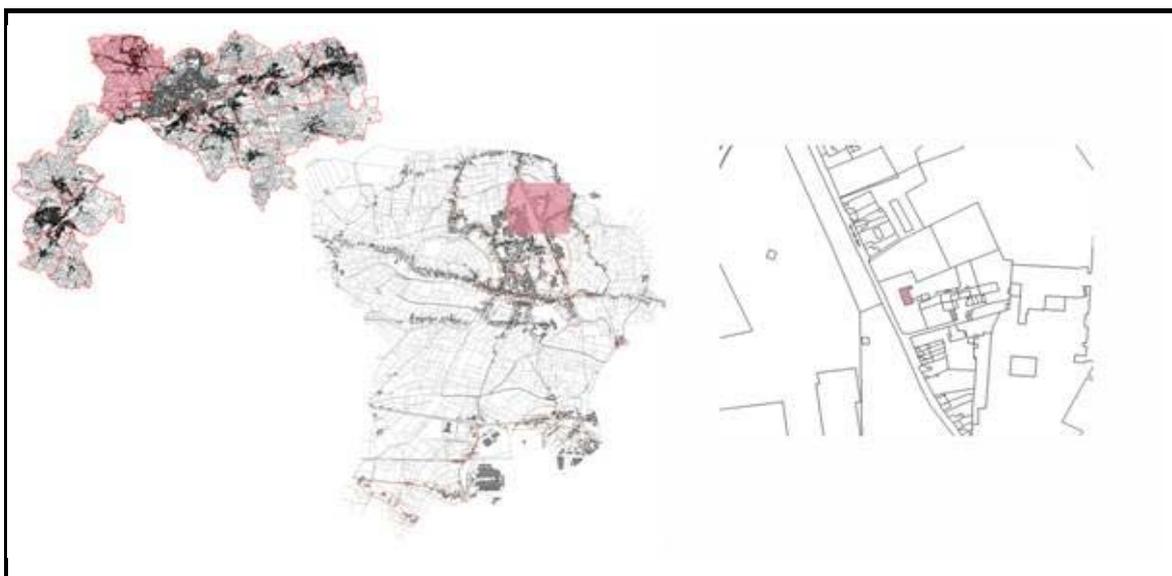
<b>Typologie</b>			
Descriptif	Nbre de niv	Année	
Habitation	Rez+1+ combles		
<b>Matériaux et teintes</b>			
Façades	Châssis	Toiture	Ornement
Briques rouges	Bois	Ardoises	Marquise
<b>Etat général du bâti</b>			
Général			
Bon			
Façade	Châssis	Toiture	Ornement
Bon	Bon	Bon	Bon
<b>Qualité architecturale</b>			
<p>Cette habitation de maître est de grande qualité. La couleur de la brique la met en valeur et permet une vision encore plus forte de l'ensemble.</p>

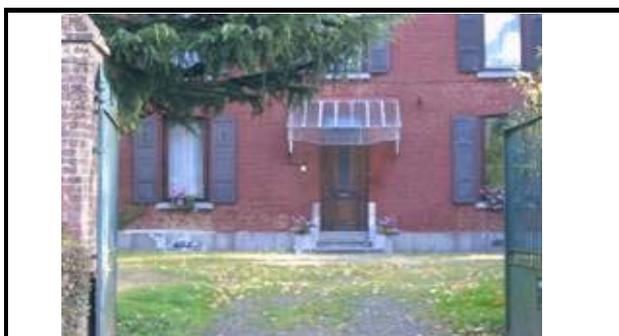
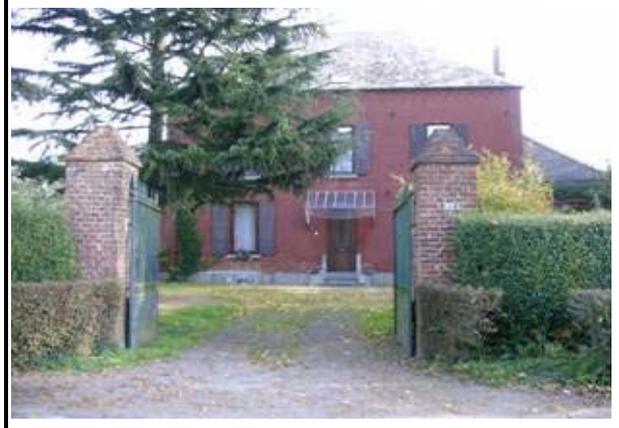
<b>commune</b>	<b>Feignies</b>	<b>Numéro cadastral:</b>
<b>adresse</b>	Rue Léon Blum, n°70	<b>Propriétaire/ Locataire</b>

**Remarques :**  
 Un aménagement de la cour par du mobilier et de la végétation valoriserait encore plus cette habitation.  
 Il faut noter que cette habitation est protégée de l'espace rue par des végétaux. En effet, cette voirie côtoie les voies de chemin de fer.

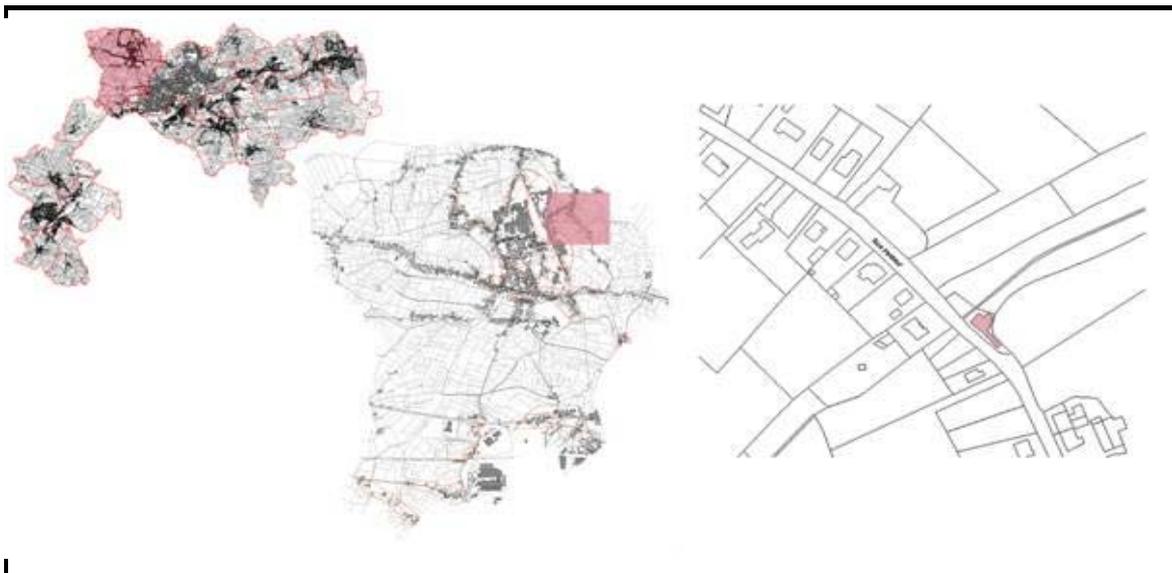
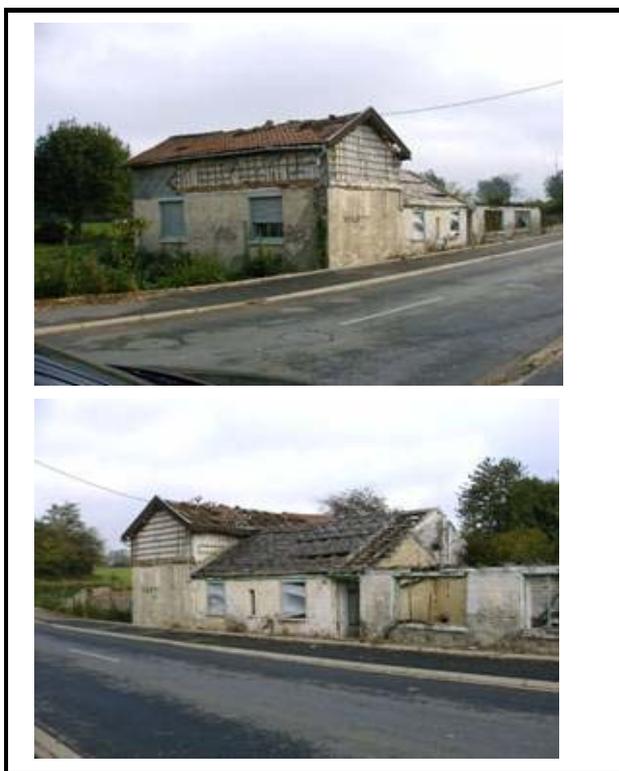
commune	<b>Feignies</b>	Numéro cadastral:
adresse	Rue Pasteur, n° 70	Propriétaire/ Locataire

Typologie			
Descriptif	Nbre de niv	Année	
Habitation	Rez+ combles		
Matériaux et teintes			
Façades	Châssis	Toiture	Ornement
Enduit	Bois	Tuiles rouges	
Etat général du bâti			
Général			
En ruine			
Façade	Châssis	Toiture	Ornement
En ruine	En ruine	En ruine	
Qualité architecturale			
<p>Cette habitation en ruine nuit fortement à la lecture de la rue Pasteur. Isolée et située dans une rue permettant des percées visuelles sur des espaces verts et dégagés, cette habitation devrait absolument disparaître du paysage.</p>

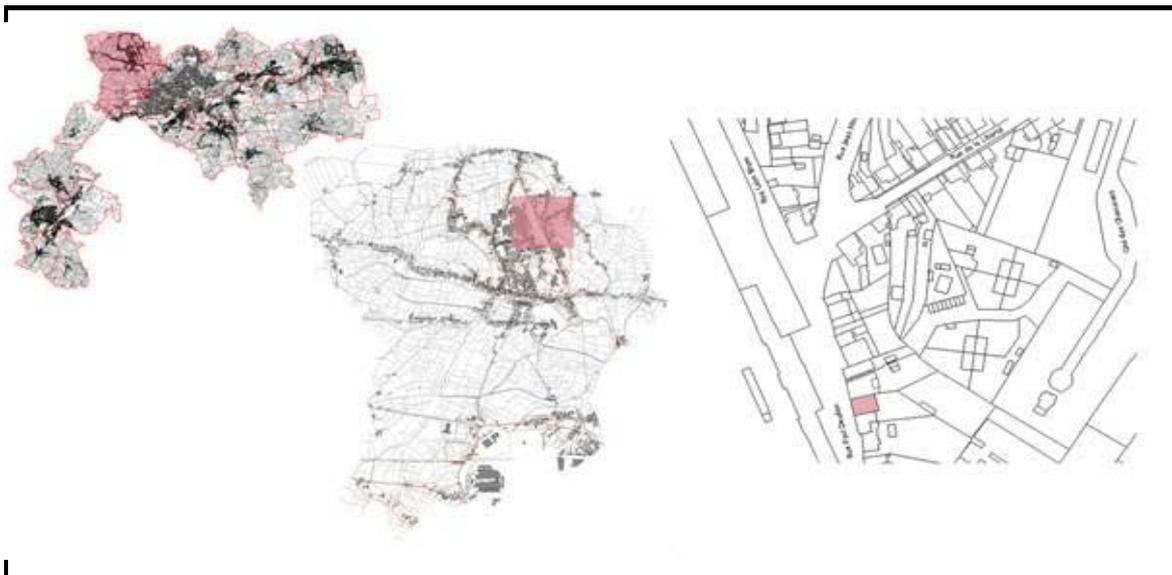
Typologie			
Descriptif	Nbre de niv	Année	
Habitation notable, commerce au rez	Rez+1+combles		
Matériaux et teintes			
Façades	Châssis	Toiture	Ornement
Enduit rose	Bois	Tuiles	
Etat général du bâti			
Général			
Très bon			
Façade	Châssis	Toiture	Ornement
Très bon	Très bon	Très bon	
Qualité architecturale			
Habitation notable, très riche au niveau du travail de la façade. Elle présente des encadrements de baies et des moulures en-dessous des seuils, le dessous de la corniche est décoré d'une frise. Jeu dans les couleurs de la façade et des détails architecturaux.

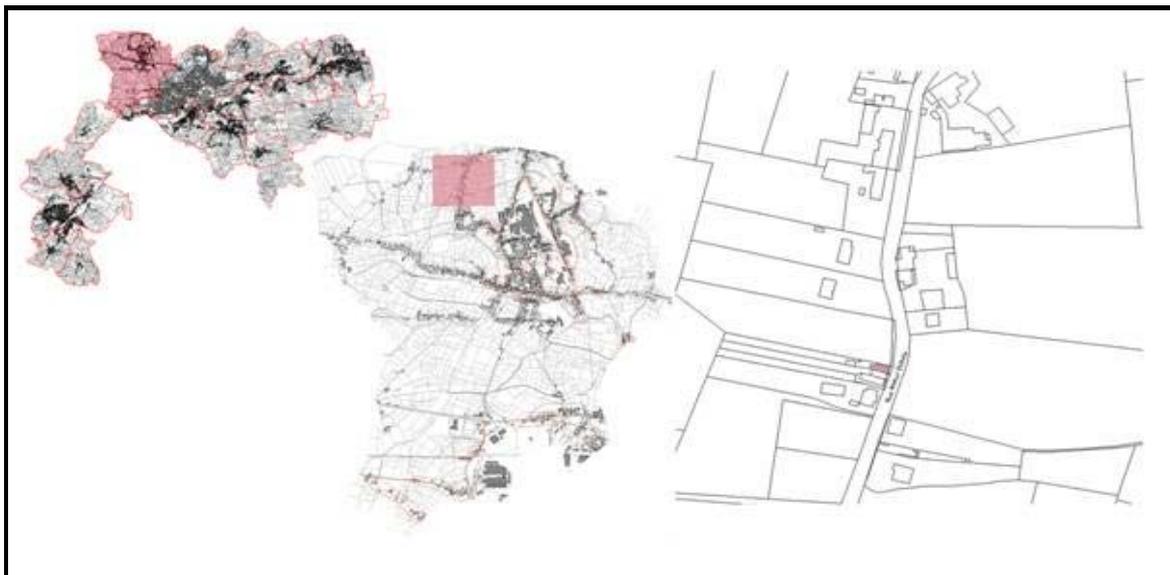
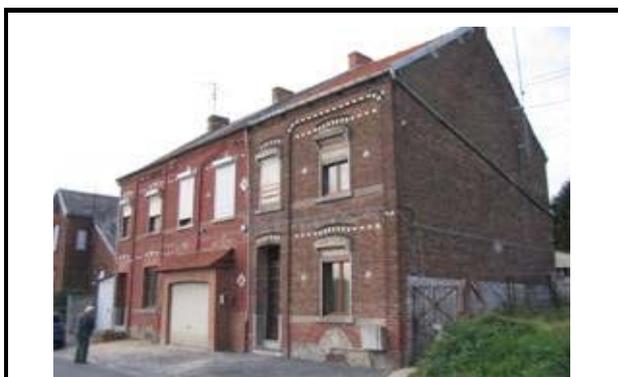
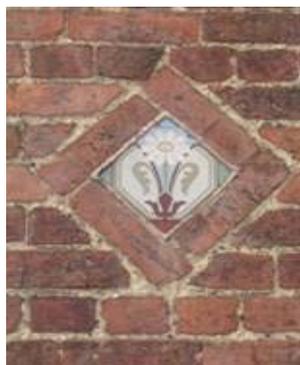
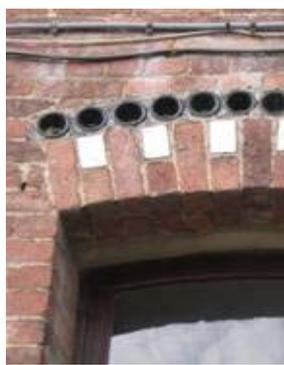
<b>commune</b>	<b>Feignies</b>	<b>Numéro cadastral:</b>
<b>adresse</b>	Rue Arthur Dubois, n°125	<b>Propriétaire/ Locataire</b>

Typologie			
Descriptif	Nbre de niv	Année	
Habitation	Rez + 1 + combles		
Matériaux et teintes			
Façades	Châssis	Toiture	Ornement
Briques Pierres bl. Céramiques Bouteilles	Bois	Tuiles	Volets
Etat général du bâti			
Général			
Bon			
Façade	Châssis	Toiture	Ornement
Bon	Bon	Bon	Mauvais
Qualité architecturale			
D'apparence simple, cette habitation comporte quelques éléments de façade particuliers au-dessus des fenêtres et de la porte d'entrée, ainsi que des céramiques blanches et d'autres ornées d'une fleur.

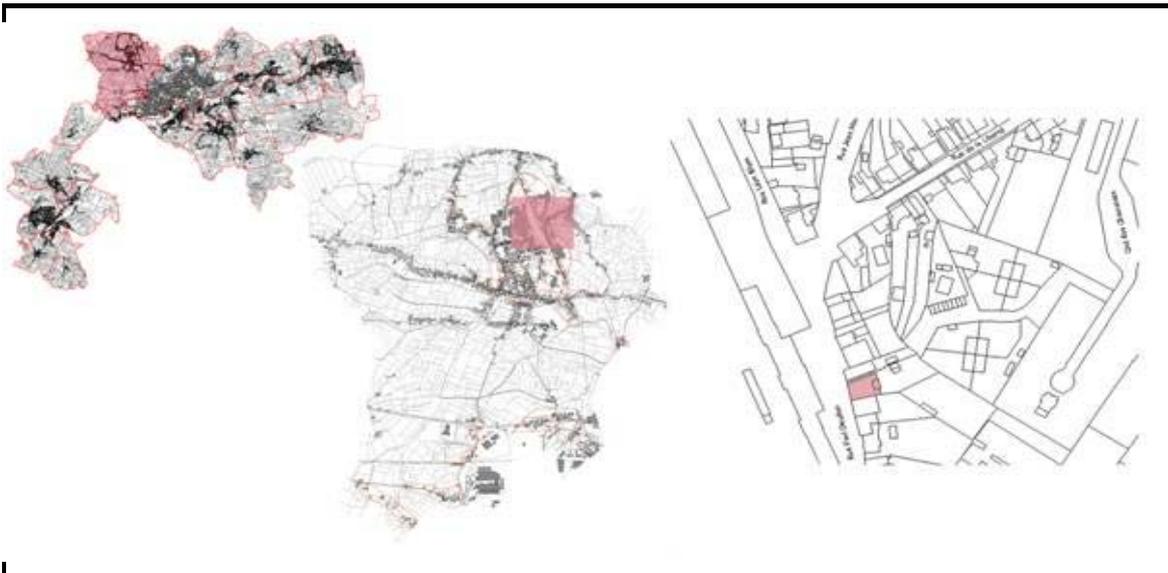
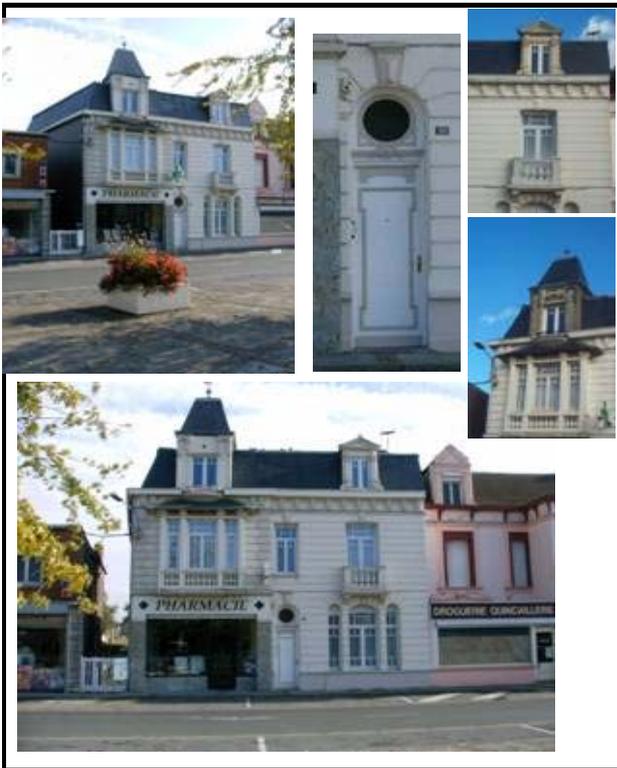
commune **Feignies**  
 adresse Rue Paul Deudon, n°126

Typologie			
Descriptif	Nbre de niv	Année	
Habitation notable, commerce au rez	Rez+1+combles		
Matériaux et teintes			
Façades	Châssis	Toiture	Ornement
Enduit crème Plaques de marbre	PVC et Bois blanc	Ardoises	Gardes - corps
Etat général du bâti			
Général			
Très bon			
Façade	Châssis	Toiture	Ornement
Très bon	Très bon	Très bon	Très bon
Qualité architecturale			
Habitation notable, très riche au niveau façade. La façade présente sur son entièreté des refends et est constituée de maçonnerie enduite. On peut citer les principaux éléments décoratifs qui enrichissent la façade : soubassement, garde-corps sur console, bow-window, travail de la corniche, lucarnes...

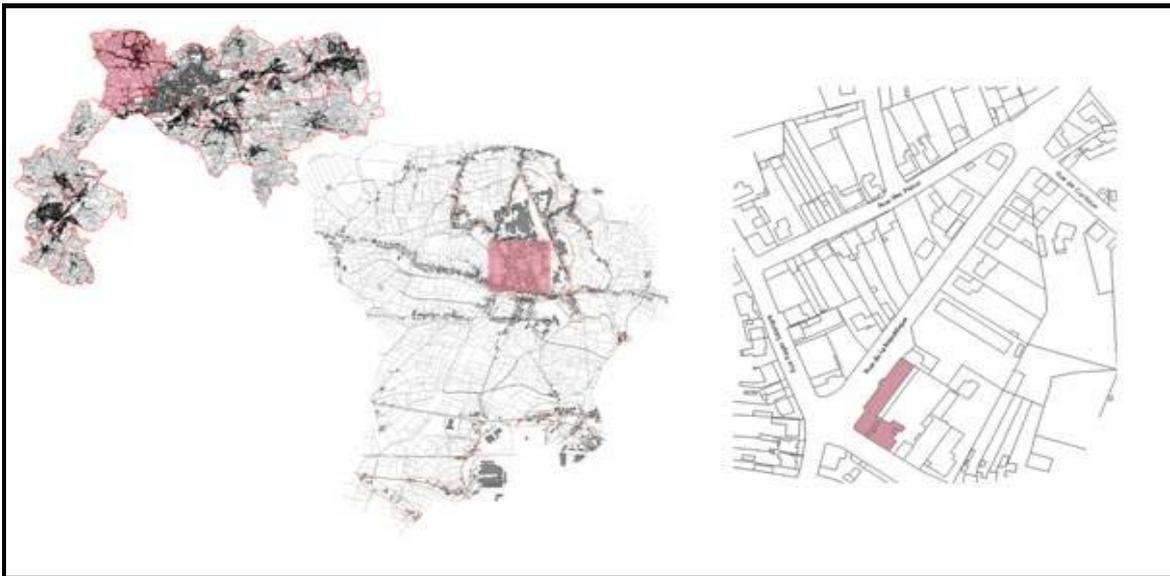
<b>Typologie</b>			
Descriptif	Nbre de niv	Année	
Ecole des filles	Rez+1+ combles		
<b>Matériaux et teintes</b>			
Façades	Châssis	Toiture	Ornement
Briques rouges Cimentage jaune	PVC blanc	Tuiles rouges	
<b>Etat général du bâti</b>			
Général			
Bon			
Façade	Châssis	Toiture	Ornement
Bon	Bon	Bon	
<b>Qualité architecturale</b>			
Bâtiment riche en volumétrie, le jeu des différents volumes et décrochements témoigne des diverses fonctions. L'utilisation de matériaux variés apporte à cette façade un caractère noble, et témoigne de sa valeur. Edifice d'Adolphe Danis.

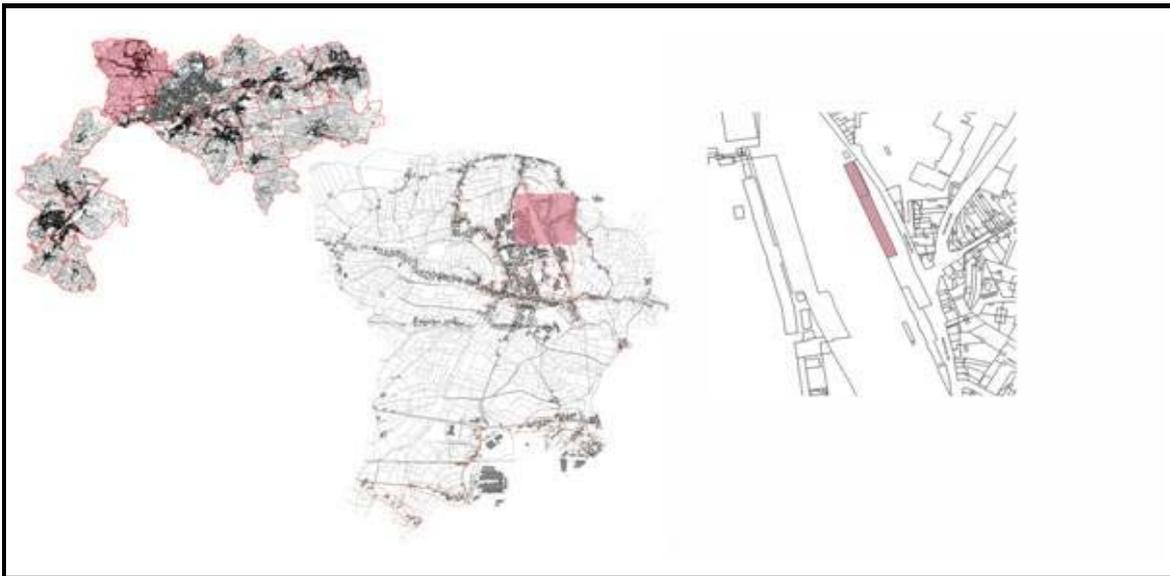
Typologie			
Descriptif	Nbre de niv	Année	
Gare	Rez		
Matériaux et teintes			
Façades	Châssis	Toiture	Ornement
Briques rouges	Bois et alu	Plate	
Etat général du bâti			
Général			
Mauvais			
Façade	Châssis	Toiture	Ornement
Mauvais	Mauvais		
Qualité architecturale			
Le recul de ce bâtiment par rapport à la voirie, permet une lecture entière du volume.			
Les habitations face à cette gare paraissent délabrées et gâchent l'ensemble du site.

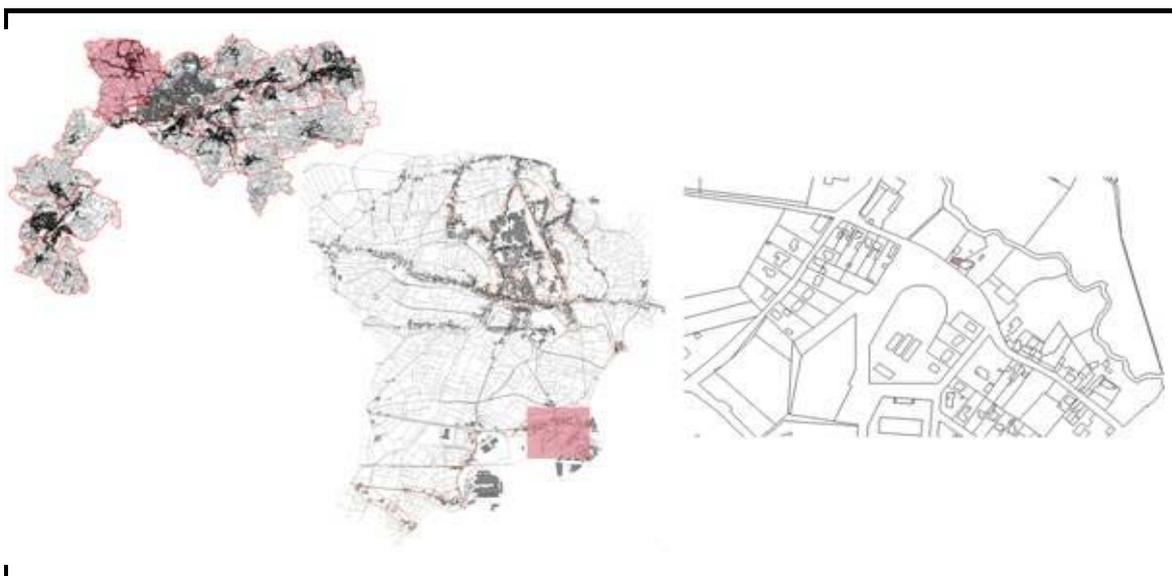
Typologie			
Descriptif	Nbre de niv	Année	
Habitation	Rez+ 1 + combles		
Matériaux et teintes			
Façades	Châssis	Toiture	Ornement
Enduit blanc	Pvc blanc	Ardoises	Marquise
Etat général du bâti			
Général			
Moyen			
Façade	Châssis	Toiture	Ornement
Moyen	Bon	Moyen	Moyen
Qualité architecturale			
Habitation mitoyenne du côté droit, ayant un espace privatif à l'avant de l'habitation. Cet espace est refermé par rapport à la voirie par une haie d'hauteur assez importante et qui empêche la lecture de la façade.

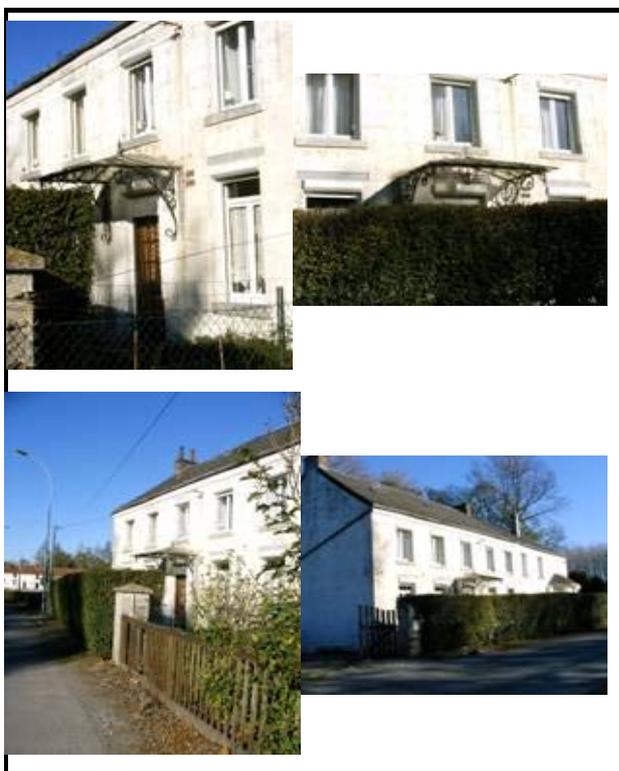
<b>commune</b>	<b>Feignies</b>	<b>Numéro cadastral:</b>
<b>adresse</b>	Rue de l'Empereur	<b>Propriétaire/ Locataire</b>

Il faut noter dans ce coin retiré de Feignies, l'absence de trottoirs pour les piétons.  
Il est assez dangereux de se balader dans cette rue et des aménagements adéquats seraient à prévoir.
