# BEAUREGARD

*Etude des potentialités urbaines et patrimoniales*

FEIGNIES

RAPPORT D'ACTIVITES FINAL  
ARRETE AU 31 décembre 2005

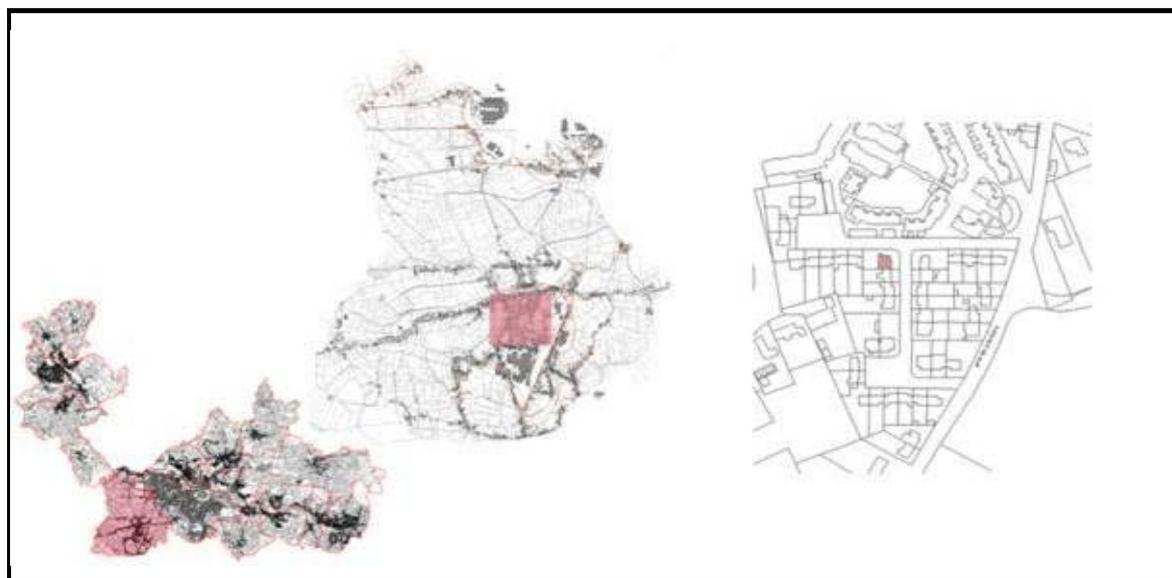
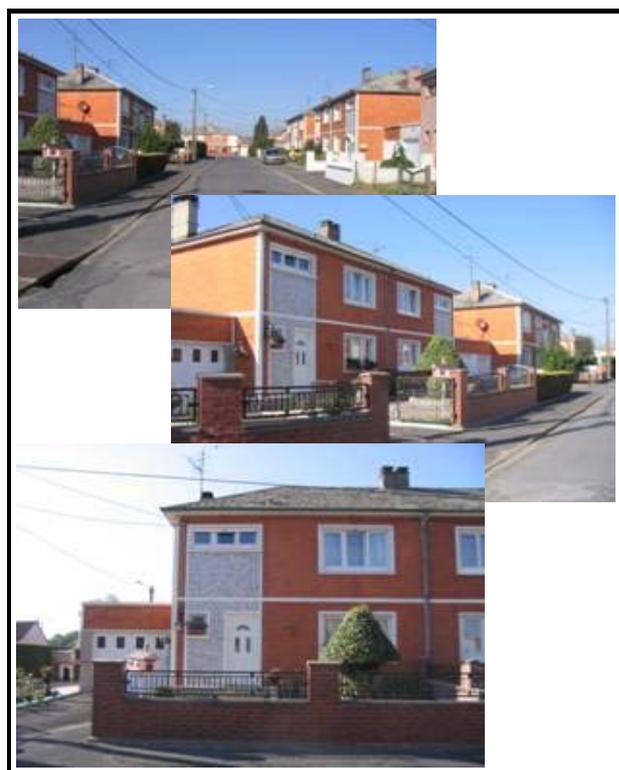
commune	<b>Feignies</b>	Numéro cadastral:
adresse	Rue Emile Zola, n°1	Propriétaire/ Locataire

Typologie			
Descriptif	Nbre de niv	Année	
Maison de cité	Rez +1+ combles		
Matériaux et teintes			
Façades	Châssis	Toiture	Ornement
Briques rouges Mosaïque	PVC blanc	Ardoises	Fleurs Murets Haies
Etat général du bâti			
Général			
Bon			
Façade	Châssis	Toiture	Ornement
Bon	Bon	Moyen	Bon
Qualité architecturale			
L'entrée est bien marquée par un rectangle en mosaïques. Maisons mitoyennes jumelées. Espace rue bien aéré. Manque d'arbres, d'ornementation et de mobilier urbain.

Chaque espace privé à l'avant des habitations est différent. Chaque locataire a sans doute pu aménager cet espace selon ses envies, selon ses goûts. Ces aménagements différents rompent la répétition successive de ces logements et évitent ainsi la monotonie.

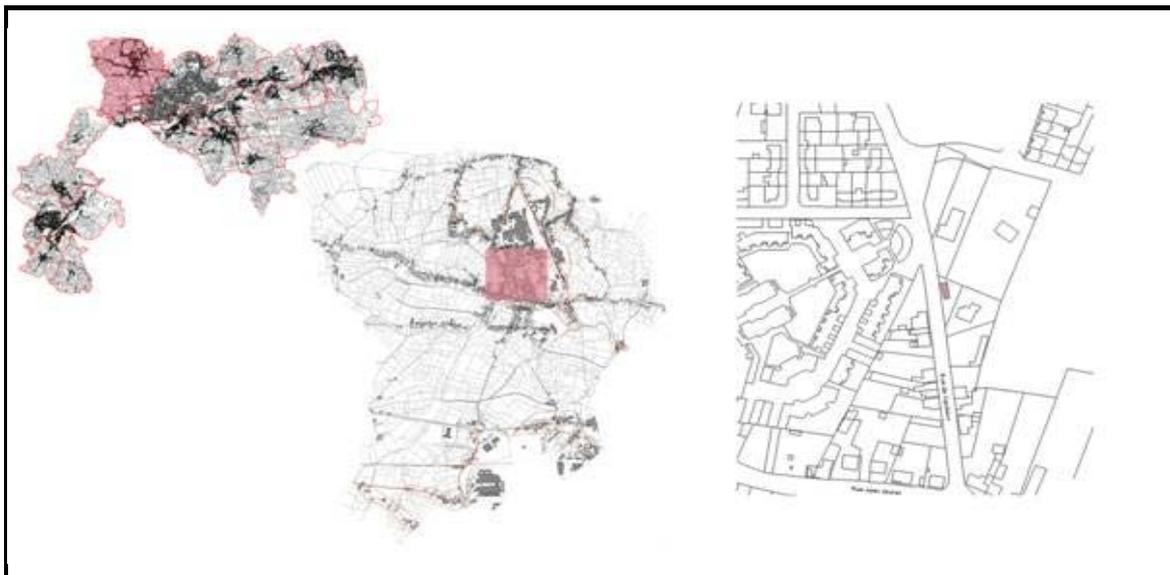
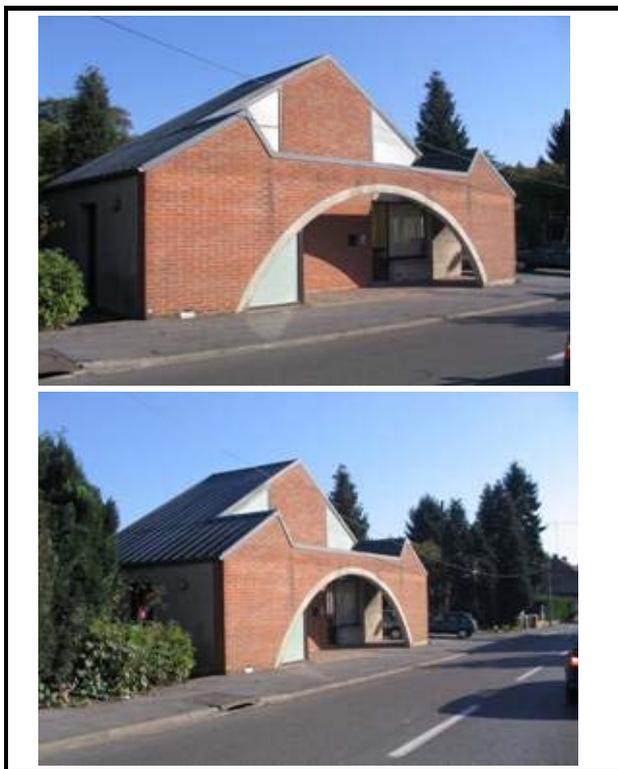
<b>commune</b>	<b>Feignies</b>	<b>Numéro cadastral:</b>
<b>adresse</b>	Rue de Cipréaux, 14	<b>Propriétaire/ Locataire</b>

Typologie			
Descriptif	Nbre de niv	Année	
Cabinet Médical	Rez+ Combles		
Matériaux et teintes			
Façades	Châssis	Toiture	Ornement
Briques rouges Béton	Bois	Métallique	
Etat général du bâti			
Général			
Bon			
Façade	Châssis	Toiture	Ornement
Bon	Bon	Bon	
Qualité architecturale			
Architecture contemporaine, de forme originale, qui se distingue ainsi des autres bâtiments.

**Remarques :**  
 Les abords sont pauvres (pas de végétations...)  
 Dommage qu'il n'y ai pas de retrait par rapport à la voirie.

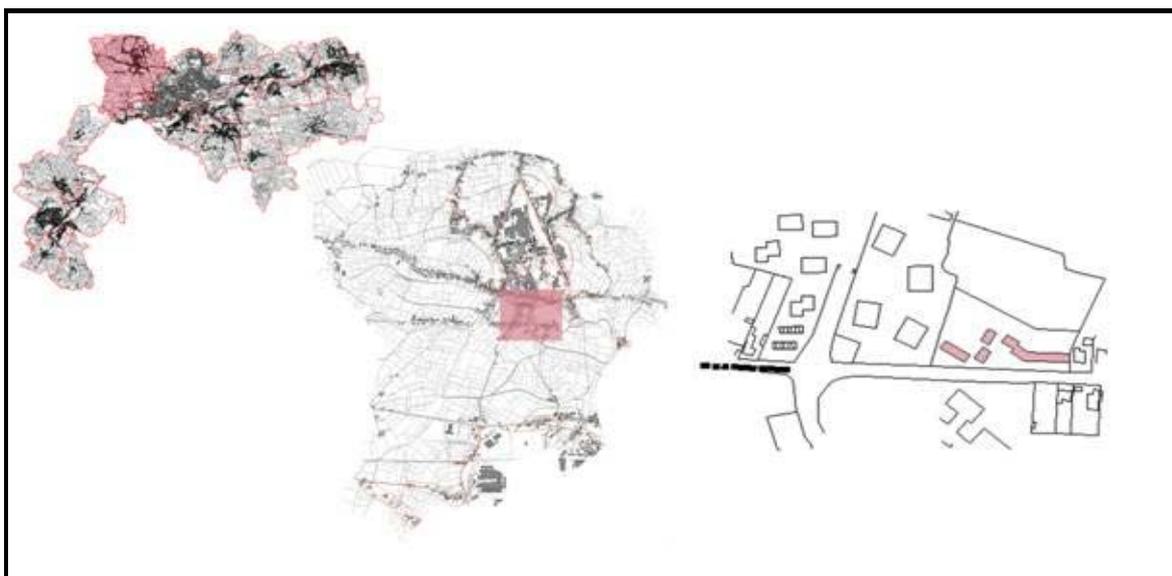
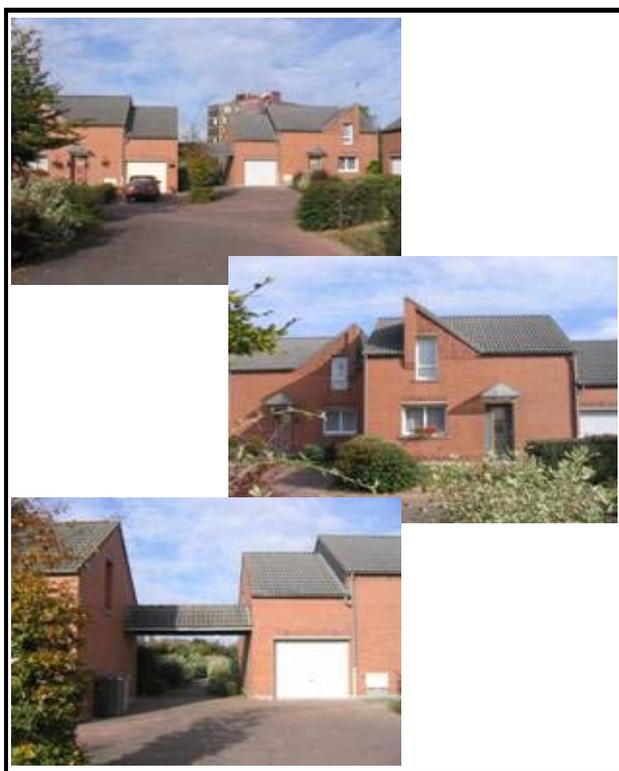
<b>commune</b>	<b>Feignies</b>	<b>Numéro cadastral:</b>
<b>adresse</b>	Chaussée Brunehault°78-104	<b>Propriétaire/ Locataire</b>

Typologie			
Descriptif	Nbre de niv	Année	
Habitations groupées	Rez+ combles		
Matériaux et teintes			
Façades	Châssis	Toiture	Ornement
Briques Tuiles Ardoises	Pvc	Ardoises Tuiles	Marquise
Etat général du bâti			
Général			
Bon			
Façade	Châssis	Toiture	Ornement
Bon	Bon	Bon	Bon
Qualité architecturale			
<p>Cette cité est plutôt agréable et calme. Les habitations sont en retrait, ce qui permet ainsi la création d'un espace tampon par rapport à la voirie. La végétation y est abondante. L'habitat est bien entretenu. Jeu de volumes.</p>

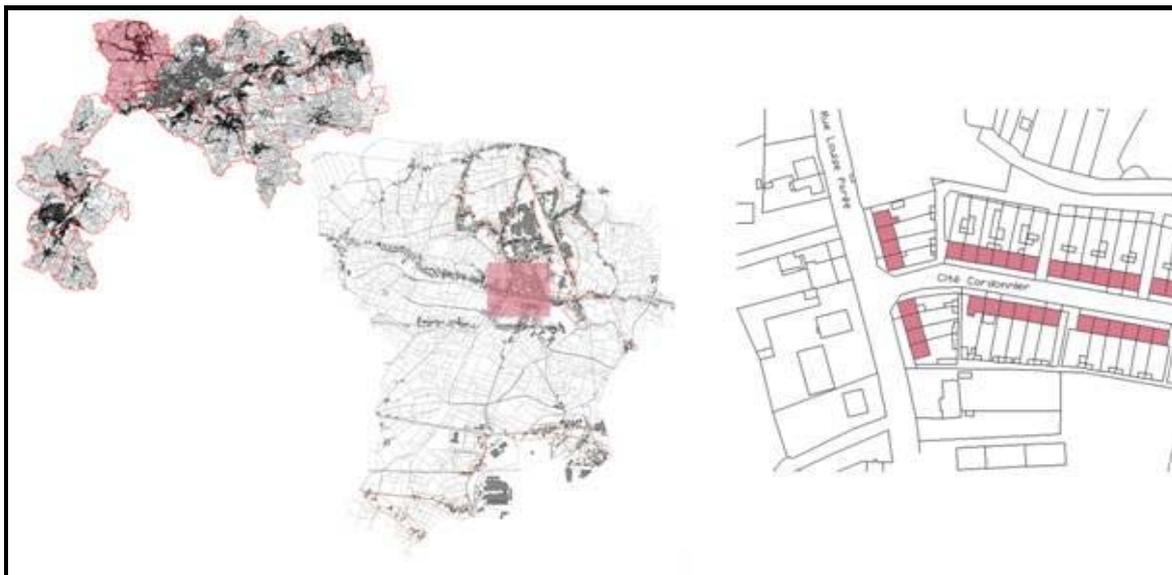
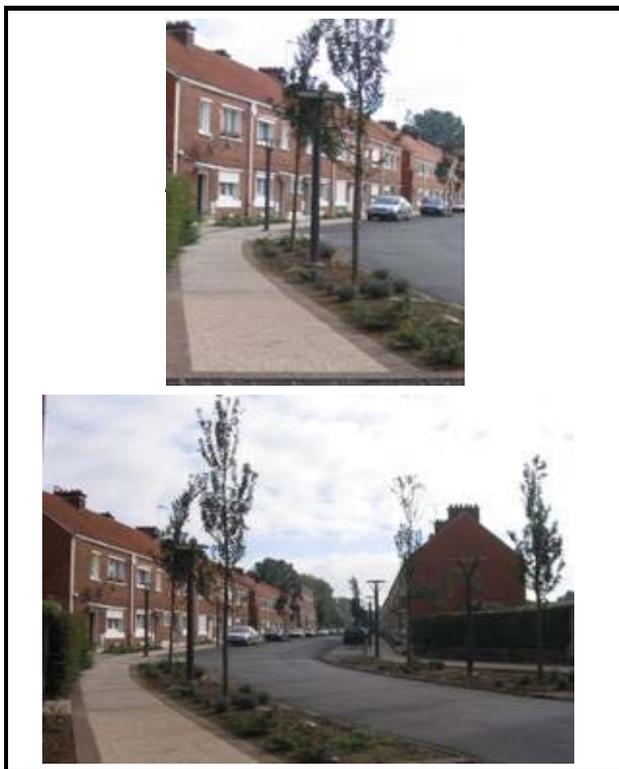
commune	<b>Feignies</b>	Numéro cadastral:
adresse	Cité Cordonnier	Propriétaire/ Locataire

Typologie			
Descriptif	Nbre de niv	Année	
Habitations	Rez+1+ combles		
Matériaux et teintes			
Façades	Châssis	Toiture	Ornement
Briques rouges	Bois blanc	Tuiles rouges	Arbres Pavés Lampes
Etat général du bâti			
Général			
Bon			
Façade	Châssis	Toiture	Ornement
bon	bon	bon	Bon
Qualité architecturale			
Logements sociaux, très bien entretenus. La voirie est neuve avec des matériaux au sol différents selon les fonctions. Ambiance agréable, avec végétation et mobiliers urbains récents.

Même si la qualité architecturale n'est pas remarquable, l'endroit reste néanmoins agréable. Ensemble de la cité aéré vu la largeur de la voirie et de l'aménagement urbain.

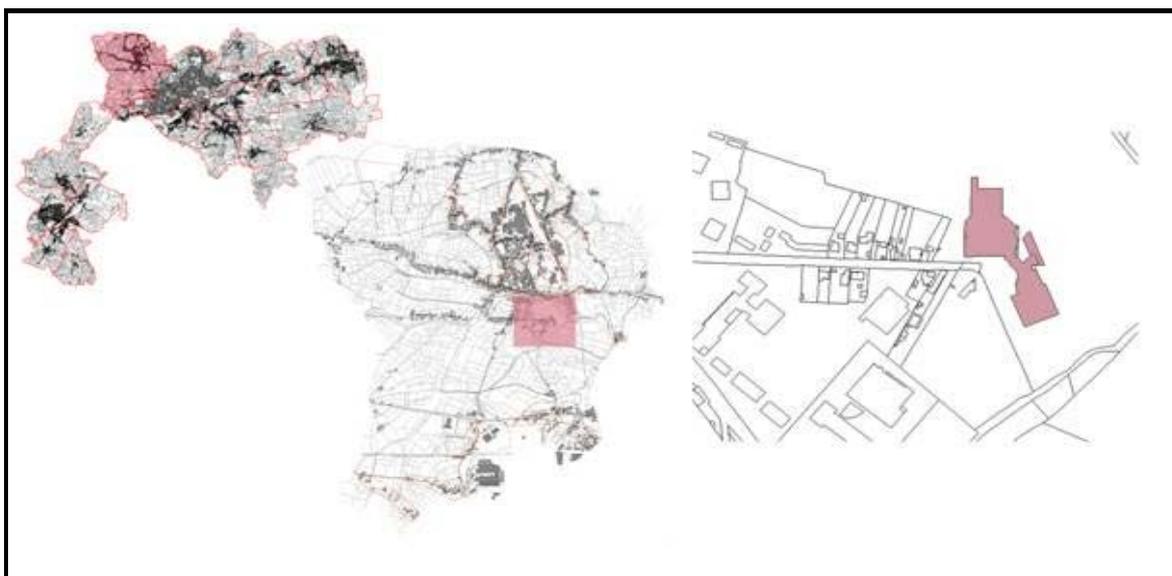
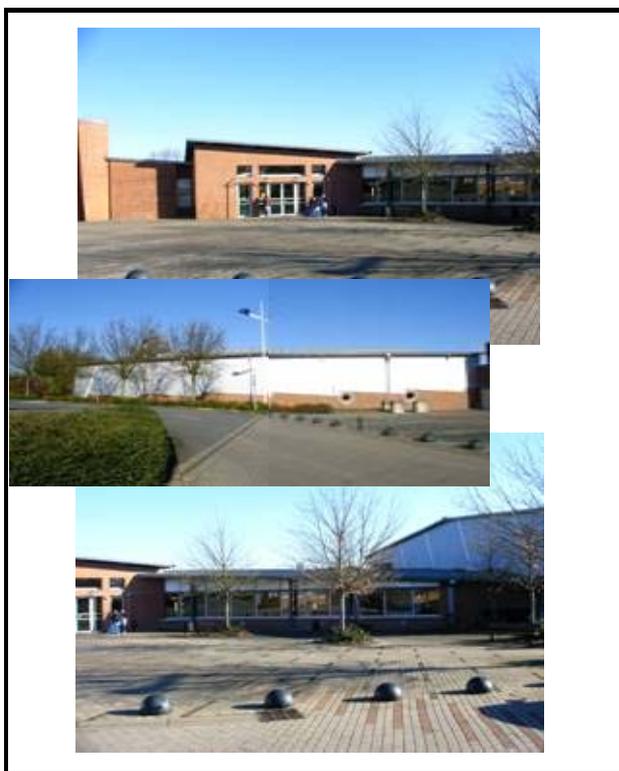
<b>commune</b>	<b>Feignies</b>	<b>Numéro cadastral:</b>
<b>adresse</b>	Rue de la chaussée Brunehaut	<b>Propriétaire/ Locataire</b>

<b>Typologie</b>			
Descriptif	Nbre de niv	Année	
Complexe sportif D.Eloy	Rez		
<b>Matériaux et teintes</b>			
Façades	Châssis	Toiture	Ornement
Briques Bardage métallique	Métallique	Plate Métallique	Arbres
<b>Etat général du bâti</b>			
Général			
Très bien			
Façade	Châssis	Toiture	Ornement
Très bien	Très bien	Très bien	Bon
<b>Qualité architecturale</b>			
Ce centre sportif, d'une architecture contemporaine, fait partie du paysage et donne une bonne vision d'ensemble. Très bonne implantation se situant dans une rue sans issue, il ne gêne aucun habitant et est autonome.

L'aménagement des abords de ce centre est très bien organisé. La lisibilité est facile et permet un accès et un stationnement rapide.

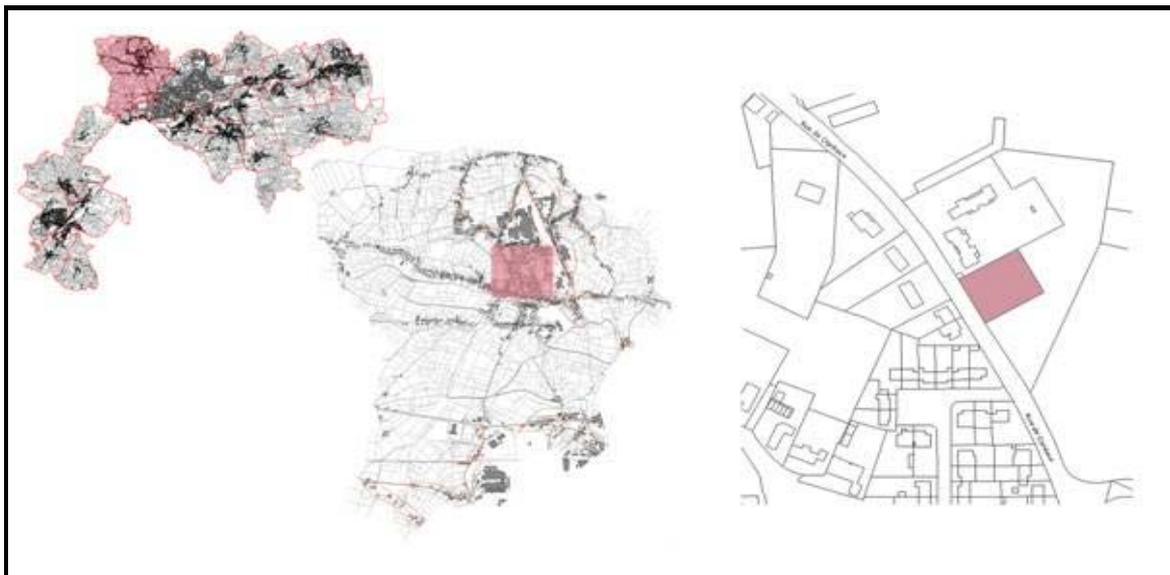
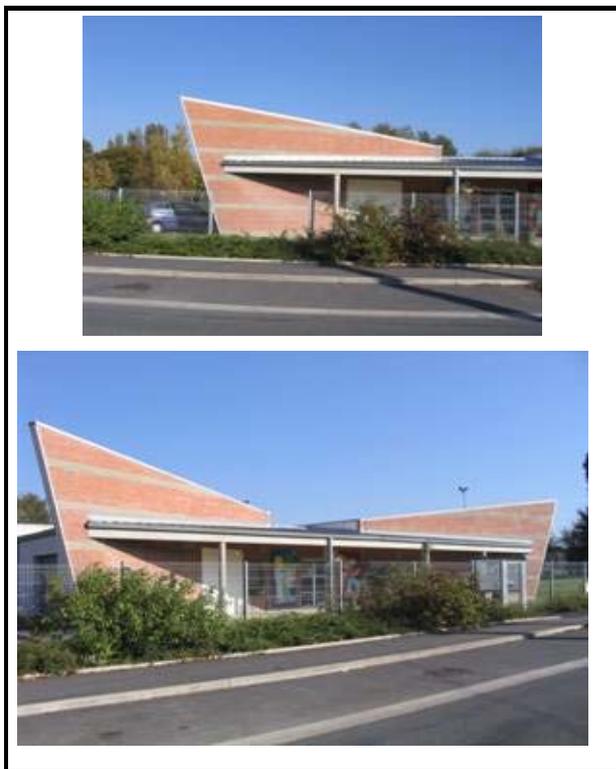
<b>commune</b>	<b>Feignies</b>	<b>Numéro cadastral:</b>
<b>adresse</b>	Rue de Cipréaux	<b>Propriétaire/ Locataire</b>

<b>Typologie</b>			
Descriptif	Nbre de niv	Année	
Ecole maternelle	Rez		
<b>Matériaux et teintes</b>			
Façades	Châssis	Toiture	Ornement
Briques rouges Enduit blanc	PVC blanc	Métallique	Peintures Grillage
<b>Etat général du bâti</b>			
Général			
Bon			
Façade	Châssis	Toiture	Ornement
Bon	Bon	Bon	Bon
<b>Qualité architecturale</b>			
Bâtiment présentant une architecture contemporaine, avec une volumétrie particulière. Cette école maternelle s'implante sur un site très aéré permettant d'y exercer des activités diverses en rapport avec les fonctions qui se déroulent dans le bâtiment.

**Remarques :**  
 Les éléments végétaux plantés le long de la voirie donnent un autre aspect à la grille nécessaire pour la sécurité des enfants.  
 Les peintures appliquées sur la façade avant témoignent de la fonction, destinée aux enfants, qu'accueille le bâtiment.  
 Le parking latéral devrait être mieux intégré et plus arboré, ce qui permettrait une lecture plus agréable de l'ensemble.

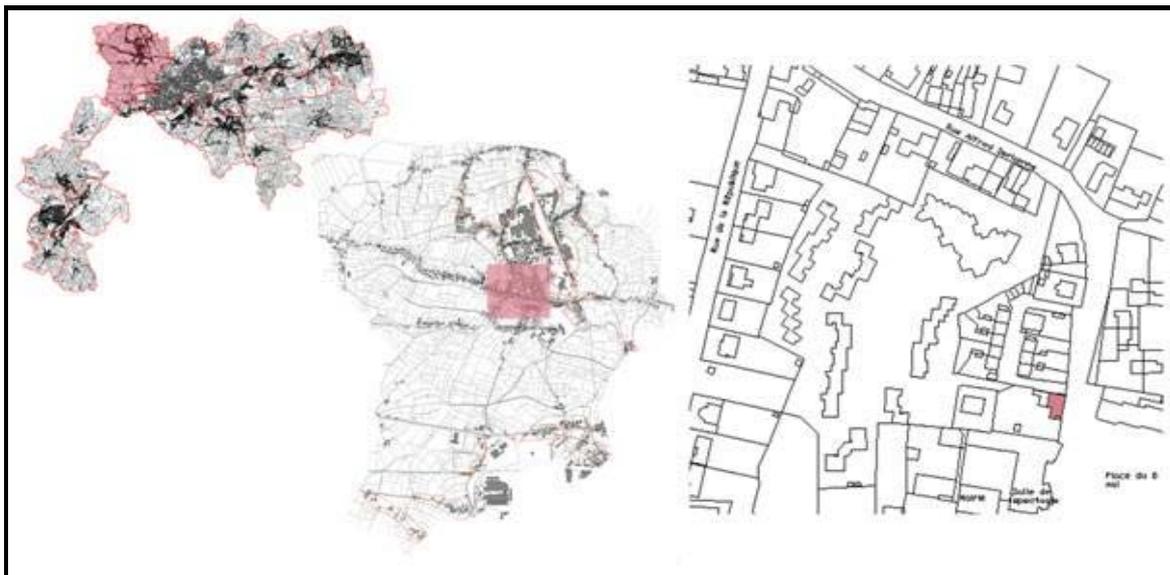
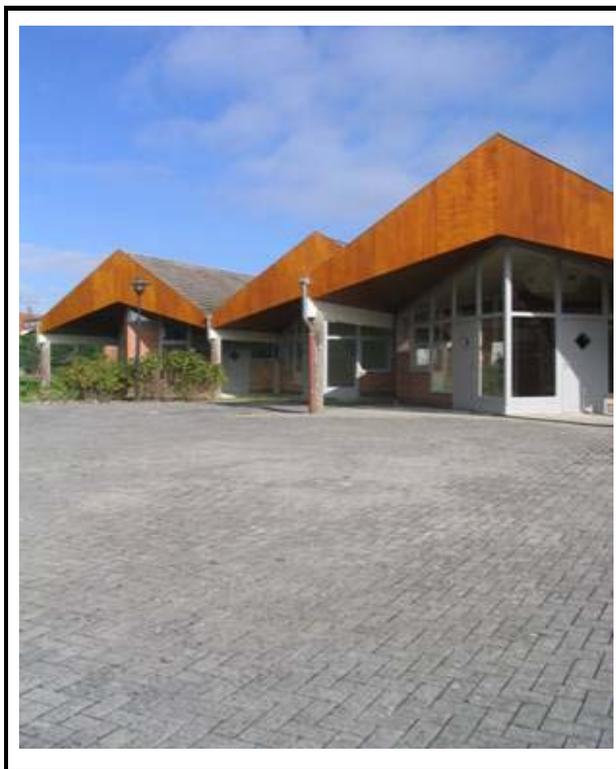
<b>commune</b>	<b>Feignies</b>	<b>Numéro cadastral:</b>
<b>adresse</b>	Foyer Emile Colmant	<b>Propriétaire/ Locataire</b>

Typologie			
Descriptif	Nbre de niv	Année	
Bâtiment public	Rez + 1		
Matériaux et teintes			
Façades	Châssis	Toiture	Ornement
Briques Béton Bardage en bois	Bois	Tuiles	
Etat général du bâti			
Général			
Bon ( en construction )			
Façade	Châssis	Toiture	Ornement
Bon	Bon	Bon	
Qualité architecturale			
Le bâtiment se fond assez bien dans l'environnement. L'utilisation de bardage bois et de briques ainsi que sa hauteur peu élevée, permettent son intégration, L'allure générale du bâtiment n'est pas sans rappeler l'ensemble de logement non loin de là.

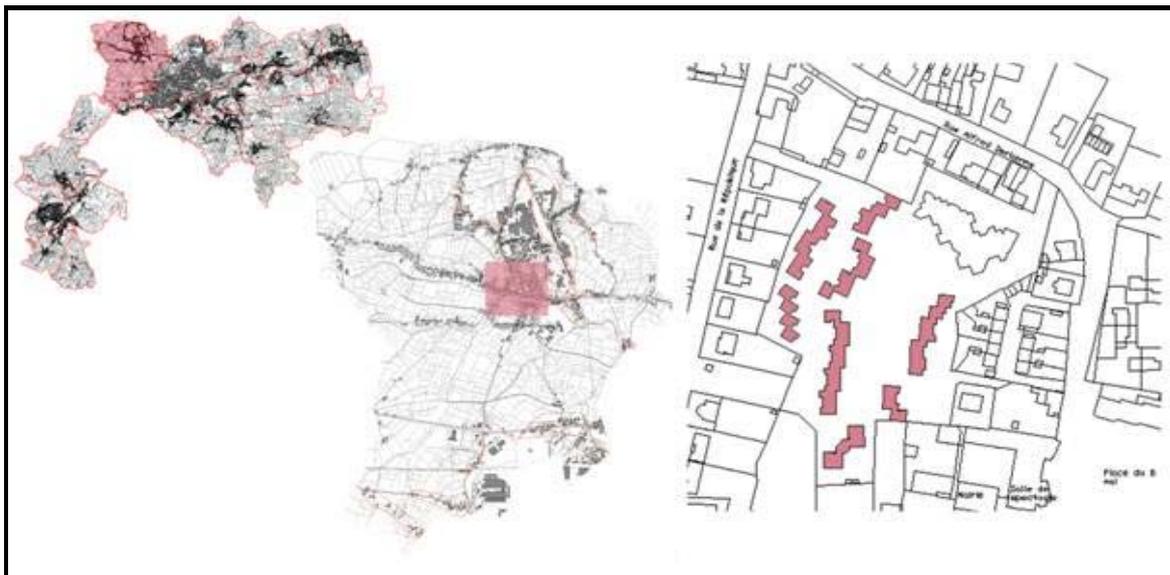
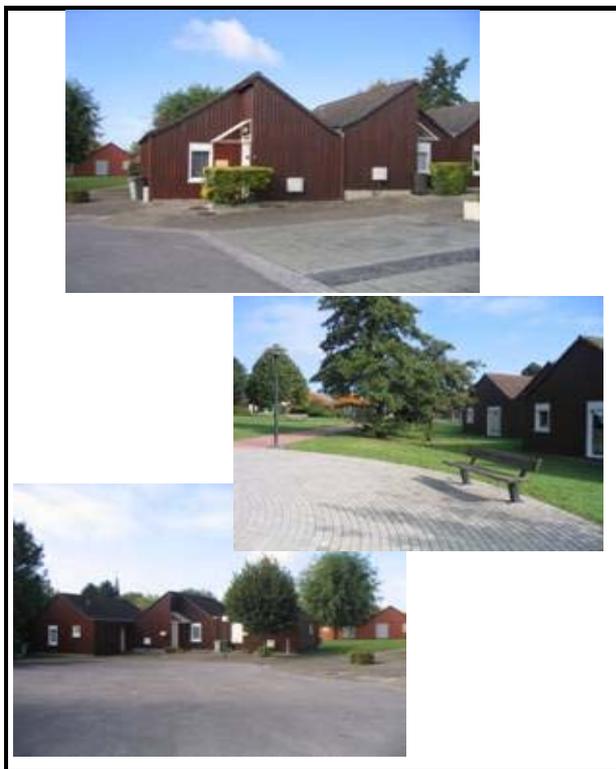
commune <b>Feignies</b> adresse	Numéro cadastral: Propriétaire/ Locataire
------------------------------------	--

Typologie			
Descriptif	Nbre de niv	Année	
Foyer Emile Colmant	Rez + combles	1985	
Matériaux et teintes			
Façades	Châssis	Toiture	Ornement
Bardage bois	PVC blanc	Tuiles grises	Mobiliers urbains Végétaux
Etat général du bâti			
Général			
Bon			
Façade	Châssis	Toiture	Ornement
Bon	Bon	Moyen	Bon
Qualité architecturale			
La zone, dans laquelle ces petites habitations sont implantées, est calme, paisible, entretenue et bien aménagée ( mobiliers urbains...). Ce qui donne à ce lieu un caractère très agréable et convivial.

**Remarques :**  
 A l'origine, ces logements ont été pensés pour accueillir des personnes âgées ou à mobilité réduite. On peut remarquer les petites rampes devant les habitations donnant accès à la porte d'entrée.  
 Cet endroit est interdit aux véhicules à moteurs, ce qui participe à la tranquillité des lieux.

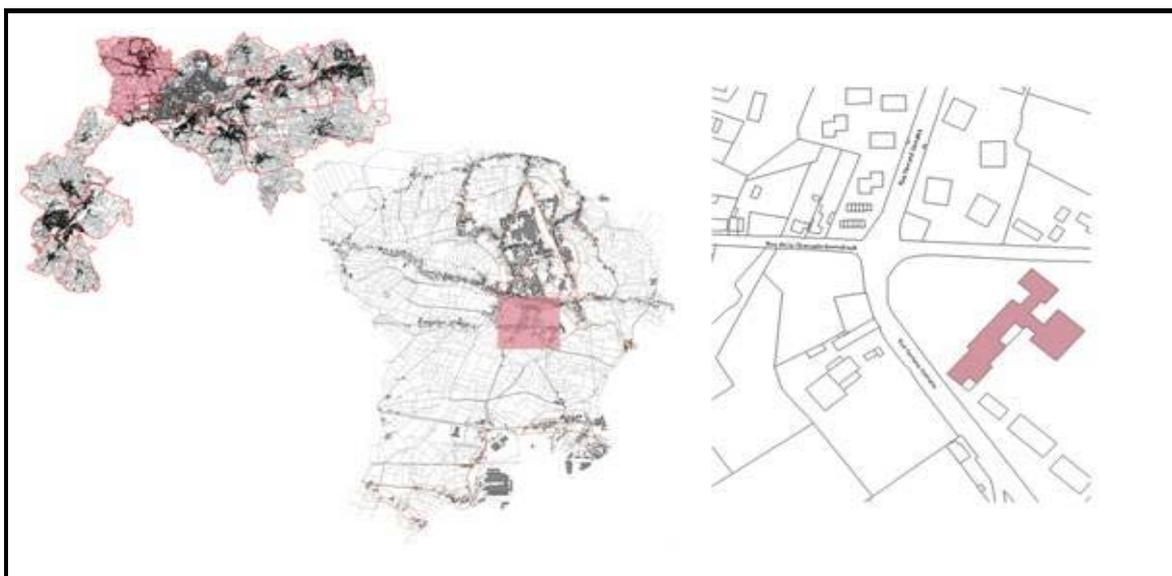
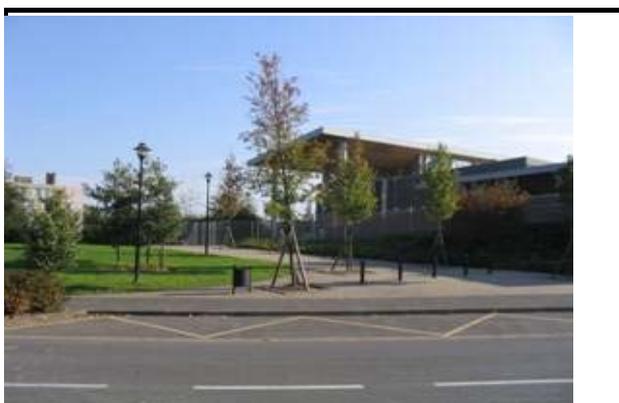
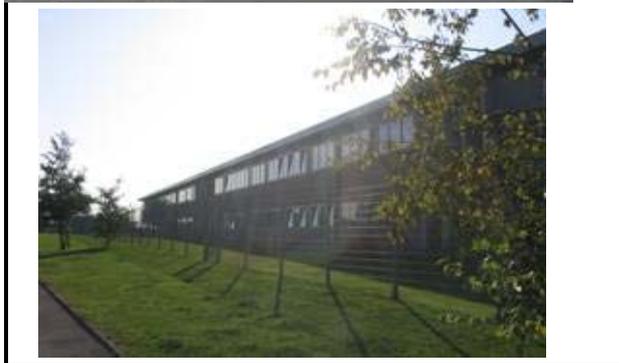
<b>commune</b>	<b>Feignies</b>	<b>Numéro cadastral:</b>
<b>adresse</b>	Rue Fernand Kamet	<b>Propriétaire/ Locataire</b>

<b>Typologie</b>			
Descriptif	Nbre de niv	Année	
Collège Jean Zay	Rez+ Combles		
<b>Matériaux et teintes</b>			
Façades	Châssis	Toiture	Ornement
Briques rouges Blocs noirs	Alu	Plate Finitions intérieures bois	Grille Végétaux
<b>Etat général du bâti</b>			
Général			
Très bon			
Façade	Châssis	Toiture	Ornement
Très bon	Très bon	Très bon	Très bon
<b>Qualité architecturale</b>			
Réalisation contemporaine. Très bonne intégration. Le tracé des accès est bien marqué. L'entrée de l'établissement se fait ressentir clairement par le grand auvent. Ce projet a été étudié dans son ensemble. Jeu de matériaux.

Remise en valeur d'un quartier, le collège est bien entretenu.  
Les espaces verts donnent de l'aération au complexe.

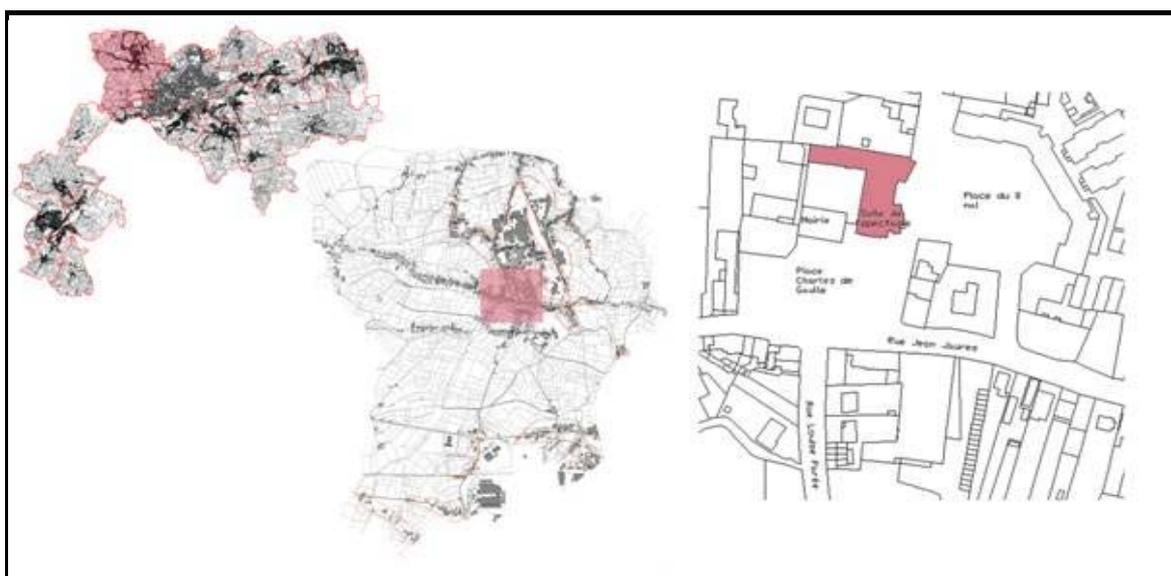
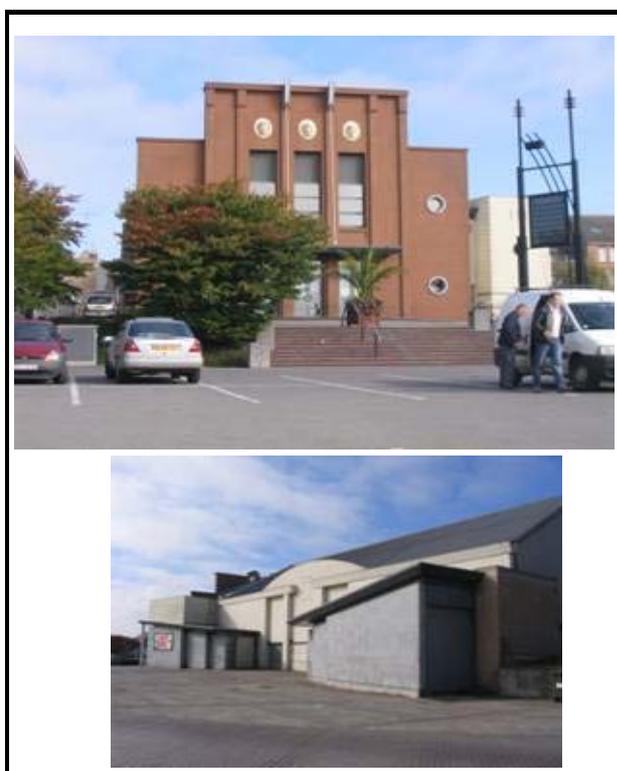
<b>commune</b>	<b>Feignies</b>	<b>Numéro cadastral:</b>
<b>adresse</b>	Place Charles de Gaule.	<b>Propriétaire/ Locataire</b>

<b>Typologie</b>			
Descriptif	Nbre de niv	Année	
Bâtiment public	Rez + 1		
<b>Matériaux et teintes</b>			
Façades	Châssis	Toiture	Ornement
Enduit Pierres bleues Blocs	PVC	Métal	
<b>Etat général du bâti</b>			
Général			
Bon			
Façade	Châssis	Toiture	Ornement
Bon	Bon	Bon	
<b>Qualité architecturale</b>			
Batiment contemporain. Volume symétrique, entrée disposée au centre dans le prolongement des escaliers. L'architecture de ce volume exprime bien la fonction de salle de "spectacles".

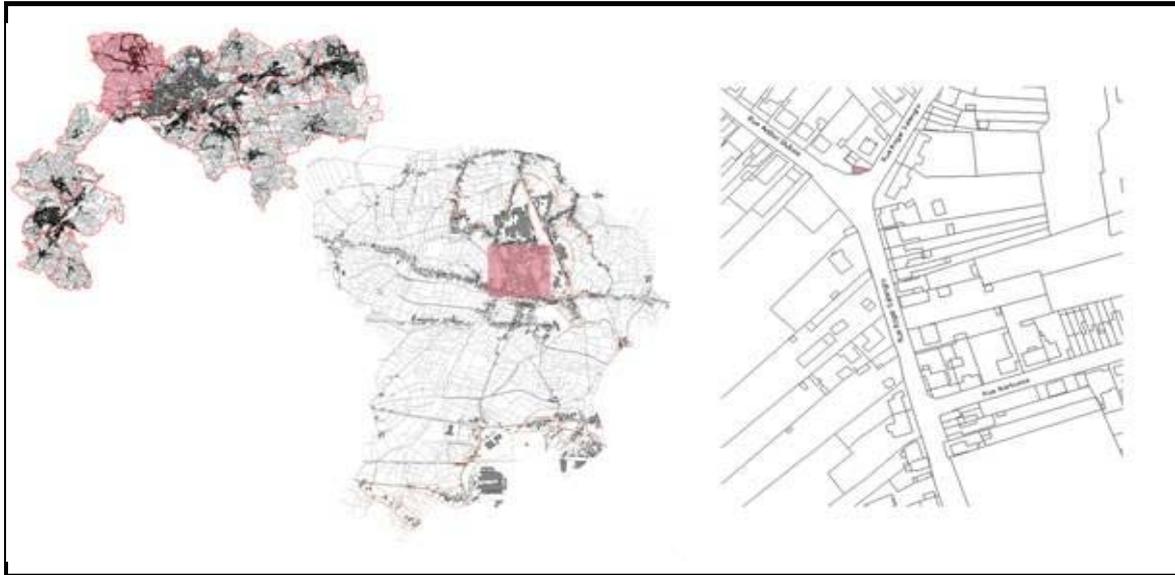
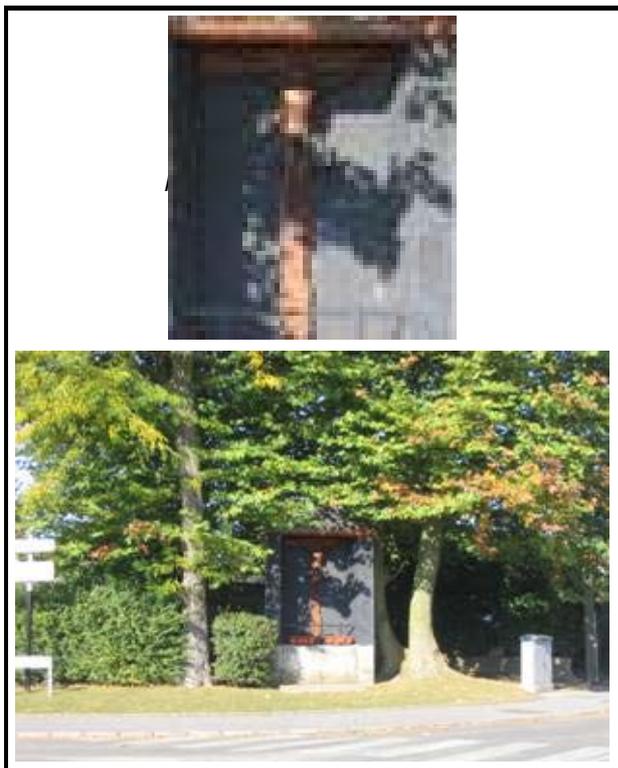
commune	<b>Feignies</b>	Numéro cadastral:
adresse	Rue Roger Salengro	Propriétaire/ Locataire

Typologie			
Descriptif	Nbre de niv	Année	
Calvaire			
Matériaux et teintes			
Façades	Châssis	Toiture	Ornement
Ardoises			Bois
Etat général du bâti			
Général			
Bon			
Façade	Châssis	Toiture	Ornement
Bon			Bon
Qualité architecturale			
Niche en ardoises où se trouve un Christ sur une croix de bois.

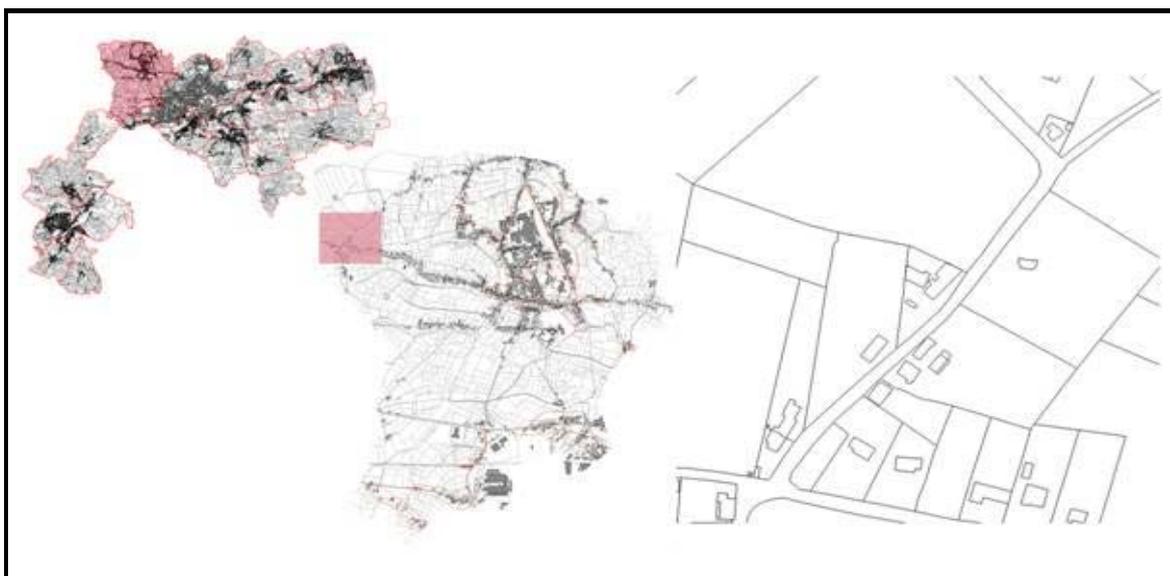
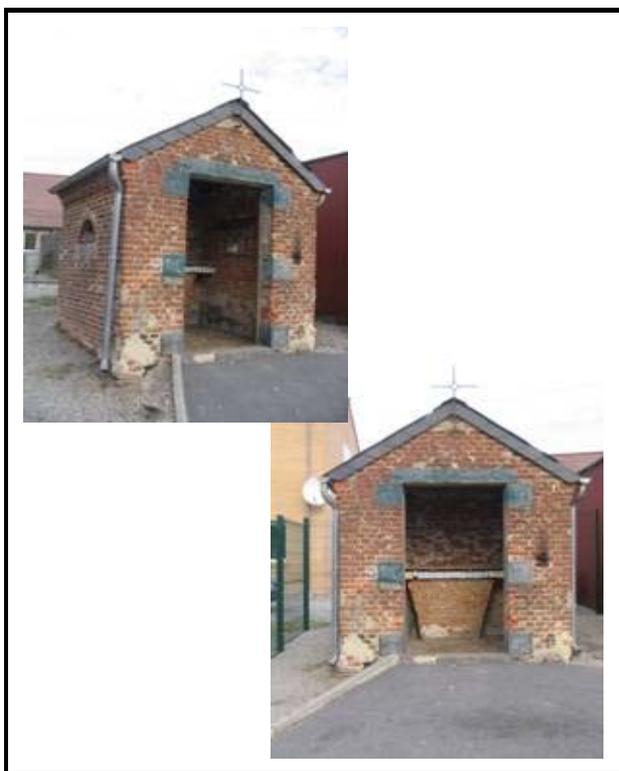
<b>commune</b>	<b>Feignies</b>	<b>Numéro cadastral:</b>
<b>adresse</b>	Rue des Lanières	<b>Propriétaire/ Locataire</b>

<b>Typologie</b>			
Descriptif	Nbre de niv	Année	
Chapelle			
<b>Matériaux et teintes</b>			
Façades	Châssis	Toiture	Ornement
Briques Pierres bleues		Ardoises	
<b>Etat général du bâti</b>			
Général			
Mauvais			
Façade	Châssis	Toiture	Ornement
Moyen		Bon	
<b>Qualité architecturale</b>			
Petite chapelle située dans un environnement agricole. La chapelle est construite en briques et en pierres bleues.

**Remarques :**  
 Cette petite chapelle semble être en rénovation.

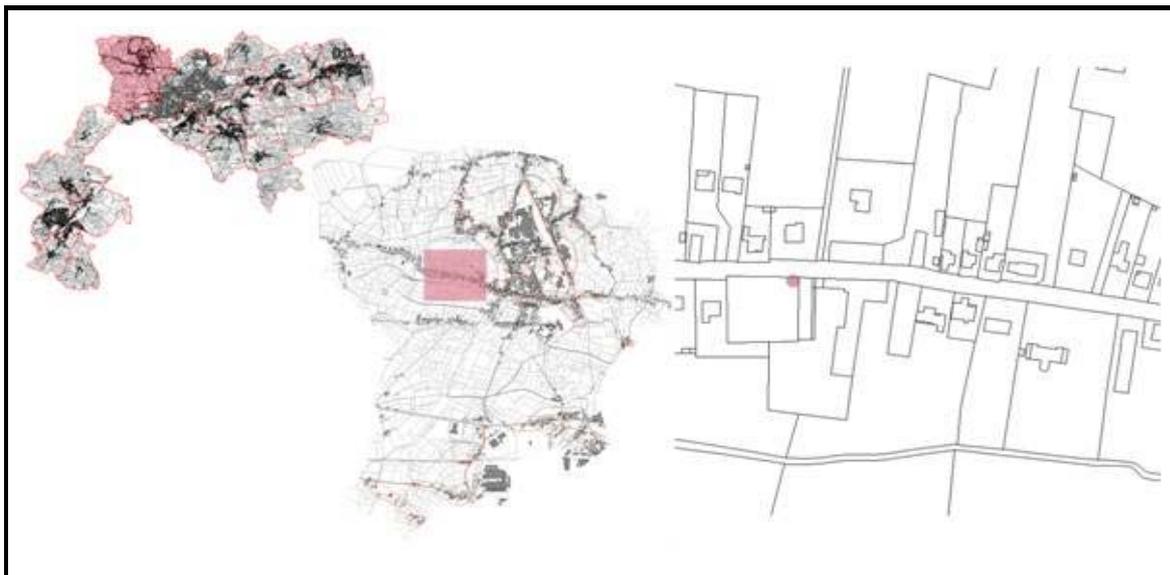
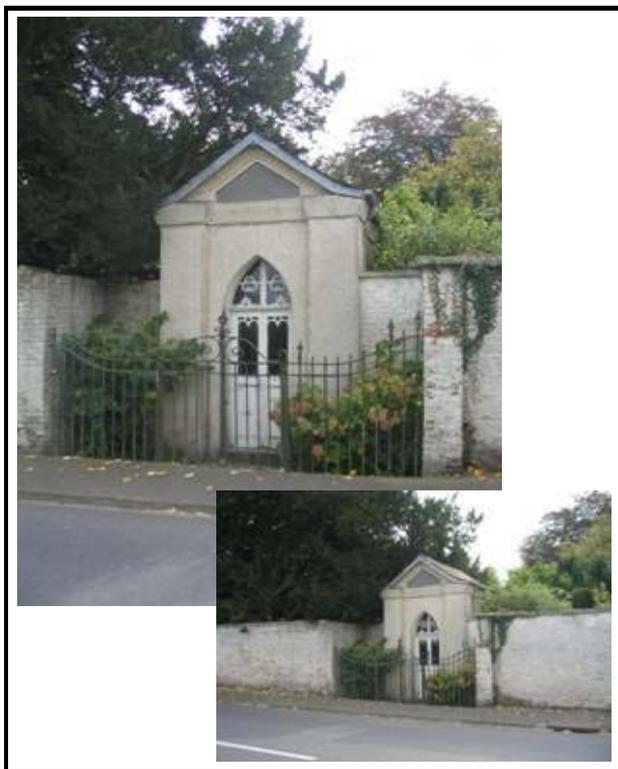
<b>commune</b>	<b>Feignies</b>	<b>Numéro cadastral:</b>
<b>adresse</b>	Rue de Keyworth, attenant au n°81	<b>Propriétaire/ Locataire</b>

<b>Typologie</b>			
Descriptif	Nbre de niv	Année	
Chapelle	Rez		
<b>Matériaux et teintes</b>			
Façades	Châssis	Toiture	Ornement
Enduit Pierres bl.	Bois	Ardoises	Grille Végétaux
<b>Etat général du bâti</b>			
Général			
Moyen			
Façade	Châssis	Toiture	Ornement
Moyen	Moyen	Mauvais	Bon
<b>Qualité architecturale</b>			
Petite chapelle attenant à l'ancienne brasserie. Elle possède un petit espace privé avec de la végétation, elle est séparée de l'espace public par une grille.

**Remarques :**  
 Cette chapelle étant imbriquée dans le mur de clôture de la brasserie, peut-être qu'elle a été construite pour cette dernière.  
 Un petit entretien régulier ne ferait pas de mal.  
 Elle rompt la monotonie de ce long mur de clôture aveugle.

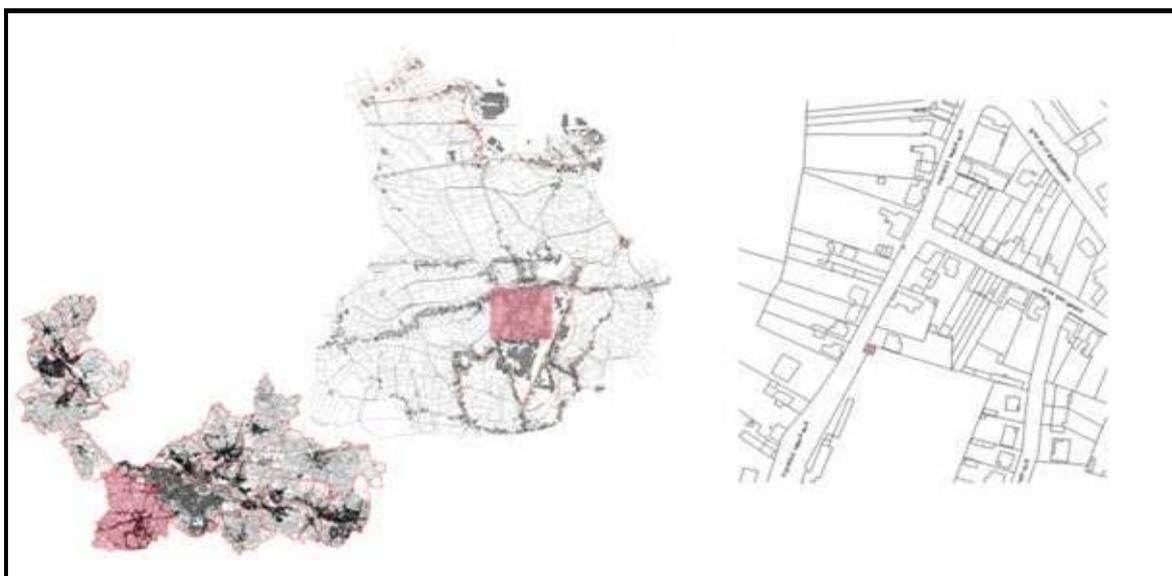
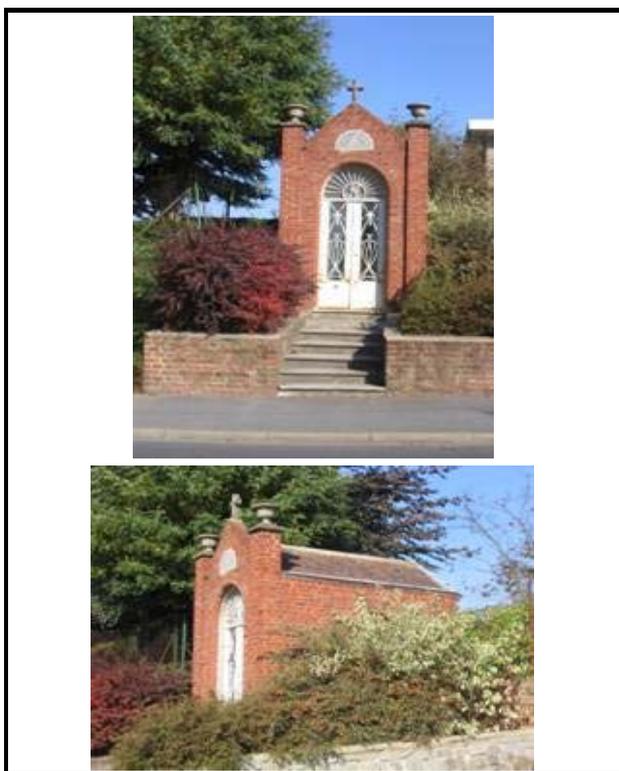
<b>commune</b>	<b>Feignies</b>	<b>Numéro cadastral:</b>
<b>adresse</b>	Rue Roger Salengro	<b>Propriétaire/ Locataire</b>

Typologie			
Descriptif	Nbre de niv	Année	
Oratoire			
Matériaux et teintes			
Façades	Châssis	Toiture	Ornement
Briques rouges	Métal blanc	Ardoises	Croix Végétation
Etat général du bâti			
Général			
Moyen			
Façade	Châssis	Toiture	Ornement
Bon	Moyen	Moyen	Bon
Qualité architecturale			
Petite construction en brique fermée par une porte, dédiée à Notre-Dame de la délivrance

Cet oratoire est situé au centre de la rue Roger Salengro. Il est bien visible de la voirie car les vues sont dégagées.

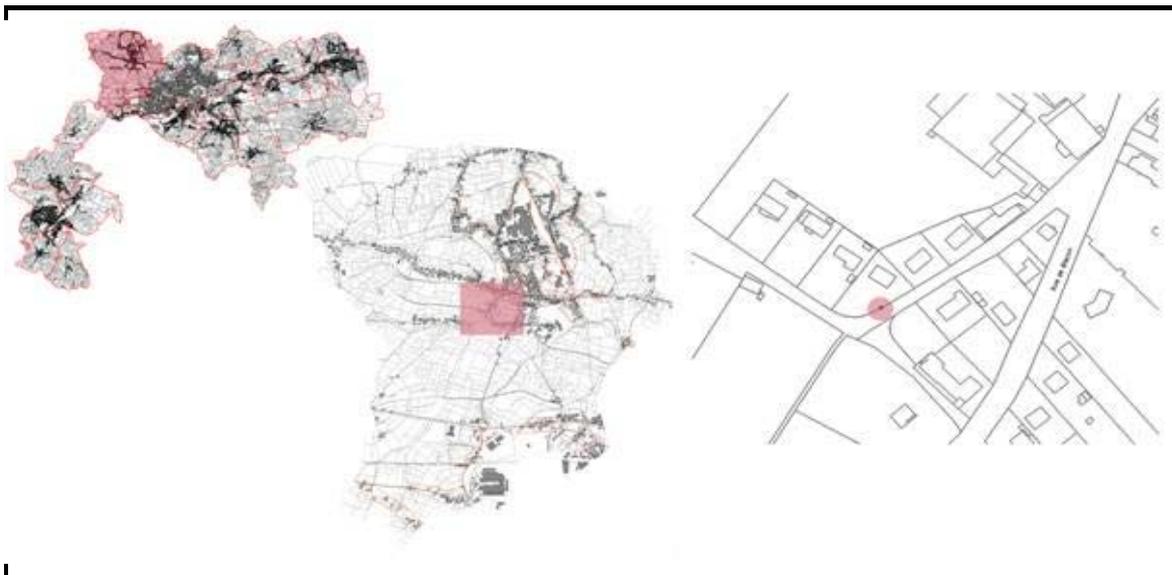
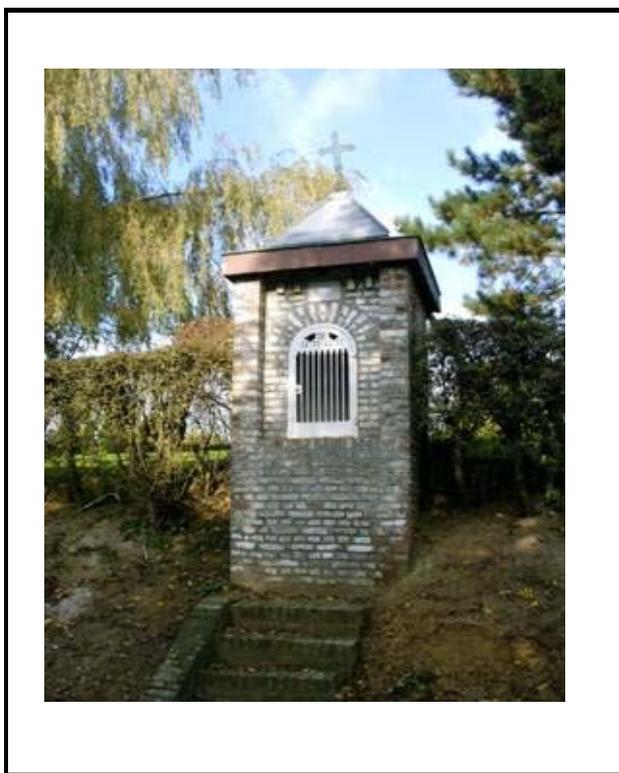
<b>commune</b>	<b>Feignies</b>	<b>Numéro cadastral:</b>
<b>adresse</b>	Rue du cimetière	<b>Propriétaire/ Locataire</b>

<b>Typologie</b>			
Descriptif	Nbre de niv	Année	
Oratoire			
<b>Matériaux et teintes</b>			
Façades	Châssis	Toiture	Ornement
Briques gris clair et rouges	Métal	Zinc	
<b>Etat général du bâti</b>			
Général			
Bon			
Façade	Châssis	Toiture	Ornement
Moyen	Bon	Bon	
<b>Qualité architecturale</b>			
Oratoire situé à quelques pas du cimetière. Accessible par une série de marches, la niche est fermée par une grille métallique.
