BEAUREGARD

*Etude des
potentialités
urbaines et
patrimoniales*

PONT
sur
SAMBRE

RAPPORT D'ACTIVITES FINAL
ARRETE AU 31 décembre 2005

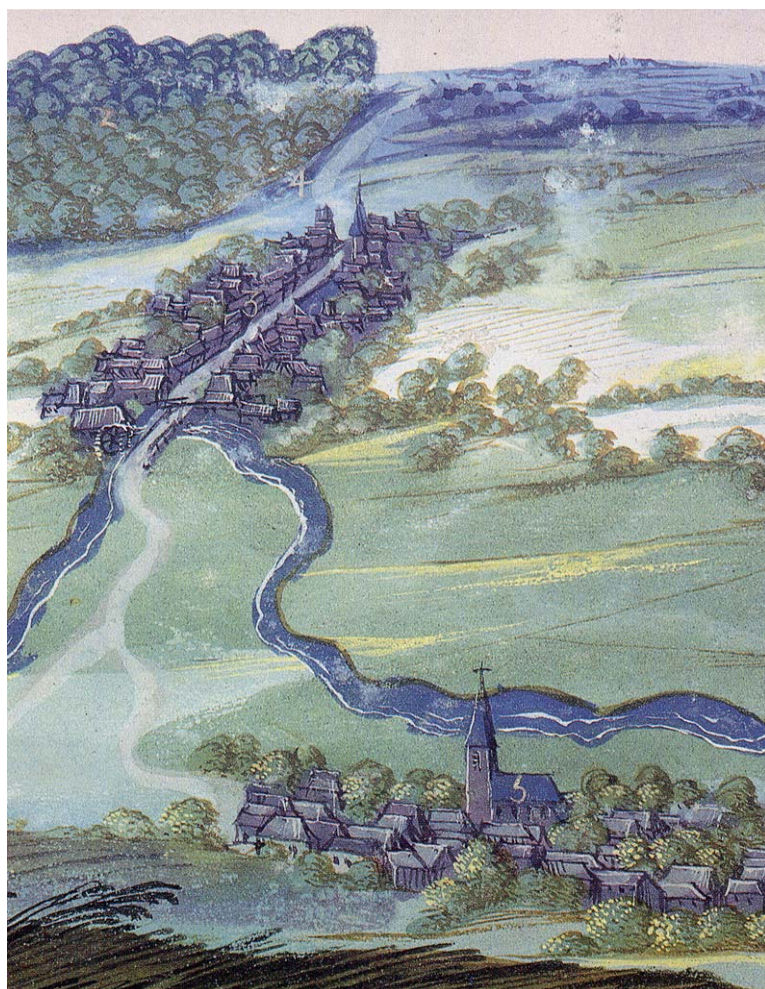
Reproduction de la planche 6 du tome 24 – fleuves et rivières I – Albums de Croÿ - Vue prise du Sud-Est

On distingue un moulin à eau, en avant du pont et de la barrière, un bâtiment et une tour à poivrière couverts d'ardoise, mais pas d'église à cette époque. La tour est un édifice civil qui fut construite et utilisée pour défendre le gué.

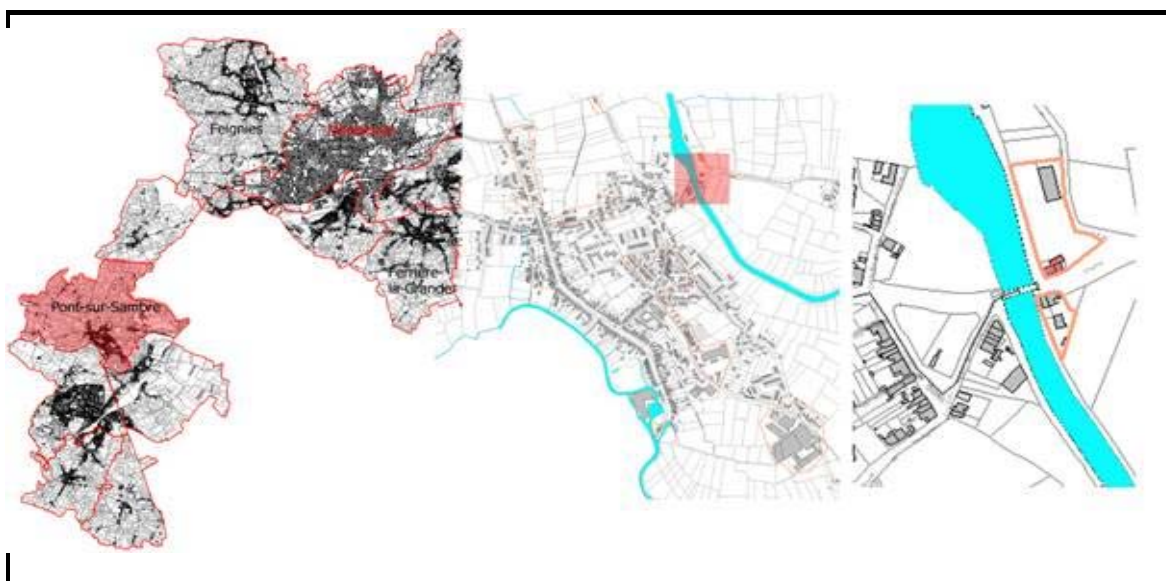
Pont-sur-Sambre Route de Pantegnies	Numéro cadastral: Propriétaire/ Locataire
---	--

Typologie			
Descriptif	Nbre de niv	Année	
Maison d'éclusier	2		
Matériaux et teintes			
Façades	Châssis	Toiture	Ornement
Briques	Bois peint Blanc Brun	Ardoises artificielles	
Etat général du bâti			
Général			
Très bon			
Façade	Châssis	Toiture	Ornement
Très bon	Bon	Très bon	
Qualité architecturale			
Homogénéité générale du bâtiment Rythme de la façade

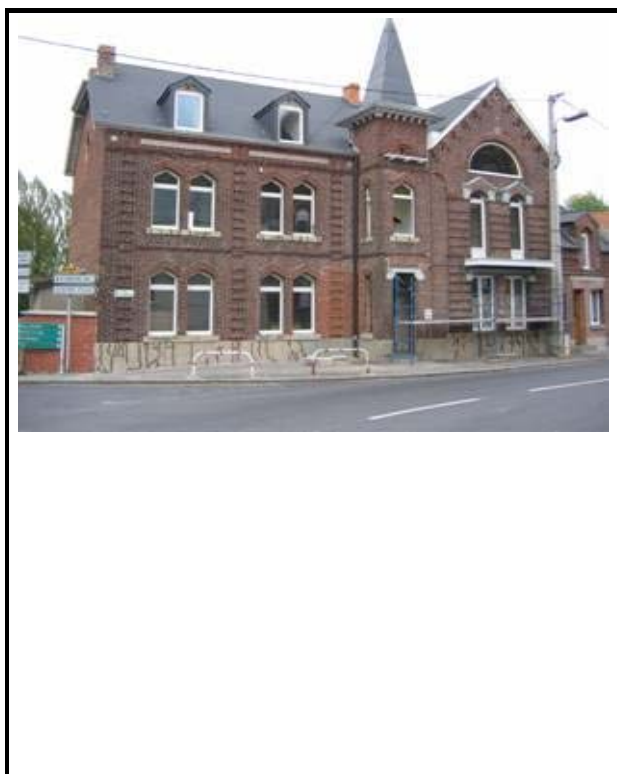
Typologie			
Descriptif	Nbre de niv	Année	
Habitation	3		
Matériaux et teintes			
Façades	Châssis	Toiture	Ornement
Briques Rouges	Bois Blanc	Ardoises Anthracite	
Etat général du bâti			
Général			
Bon			
Façade	Châssis	Toiture	Ornement
Bon	Bon	Excellente	
Qualité architecturale			
Style éclectique. Jeu de toitures. Dessin des ardoises Appareillage brique-pierre. Travail des linteaux du premier niveau.

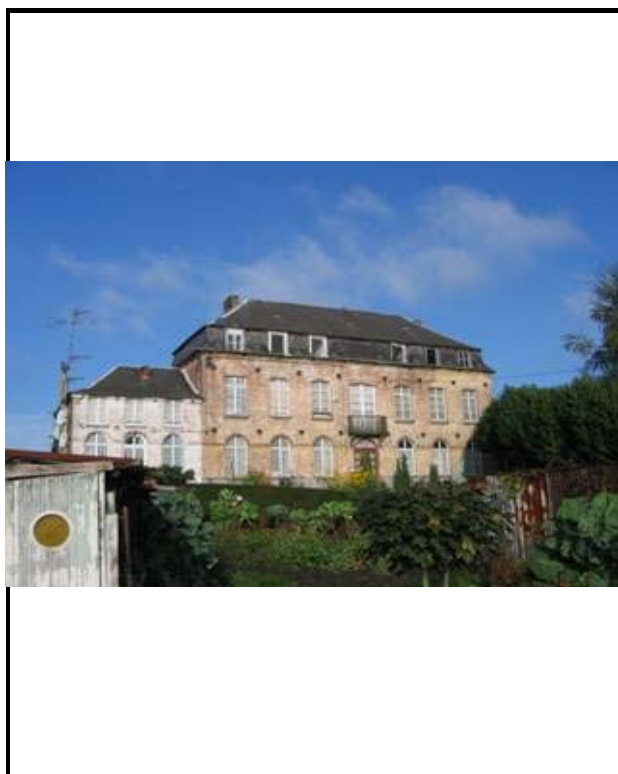
Pont-sur-Sambre
Rue Fontaine de Quartes n°57 - 59

Typologie			
Descriptif	Nbre de niv	Année	
Maison de Maître	3		
Matériaux et teintes			
Façades	Châssis	Toiture	Ornement
Brique peinte Beige	Bois Blanc	Ardoise Anthracite	Balcon Fer
Etat général du bâti			
Général			
Moyen			
Façade	Châssis	Toiture	Ornement
Moyen	Moyen	Moyen	Moyen
Qualité architecturale			
<p>Maison de maître très imposante, en hauteur et en retrait par rapport à la rue. Toiture à la Mansart avec lucarnes. Symétrie dans la composition de la façade. Partie jardin à l'avant du bâtiment. Balcon en fer forgé.</p>

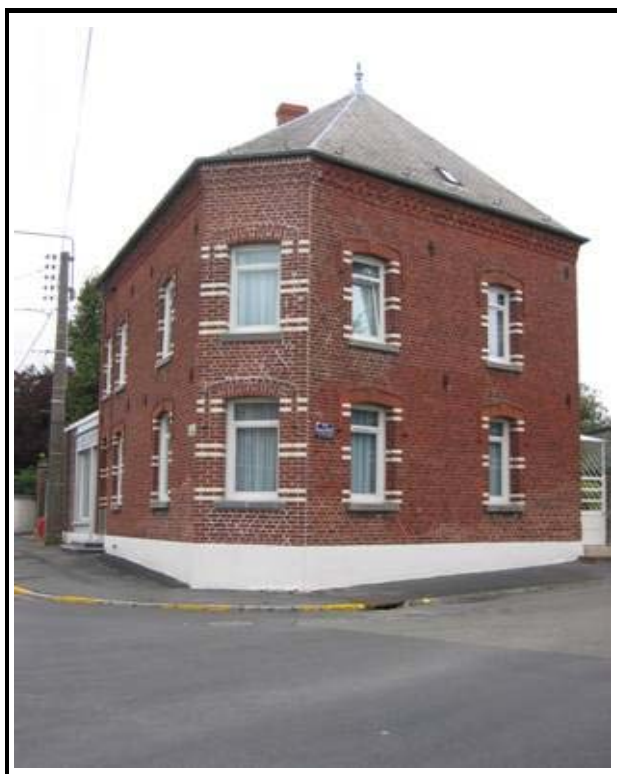
Pont-sur-Sambre
Rue Maurisse Prolongée Poirette n° 70

Typologie			
Descriptif	Nbre de niv	Année	
Habitation de coin	2		
Matériaux et teintes			
Façades	Châssis	Toiture	Ornement
Briques Pierre B Rouge Blanc	Bois Blanc	Ardoises Gris	Briques Blanc
Etat général du bâti			
Général			
Bon			
Façade	Châssis	Toiture	Ornement
Bon	Bon	Bon	Bon
Qualité architecturale			
Utilisation de la brique. Clé en pierre peintes . Sous-bassement en pierre peint en blanc. Caractère traditionnel

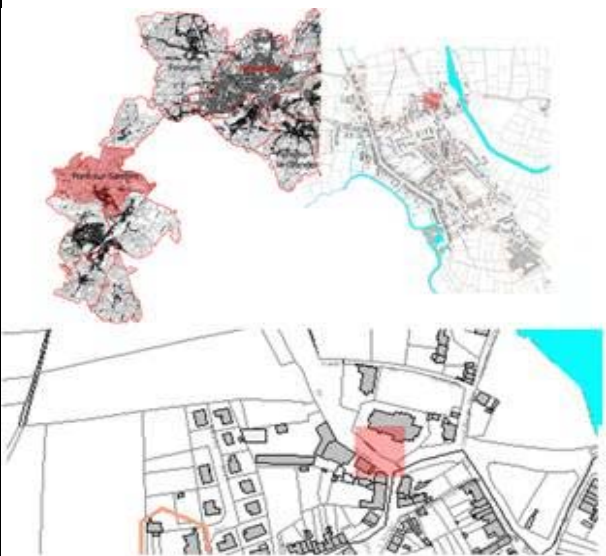
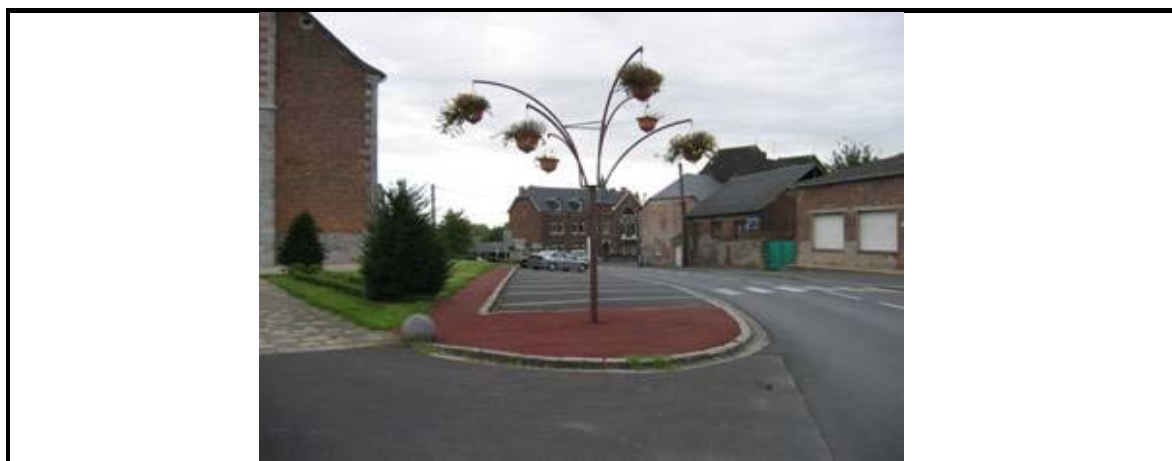
Pont-sur-Sambre Rue des Quartes	Numéro cadastral: Propriétaire/ Locataire
---	--

Description (situation): Se situe face à l'église. Entrée du village en venant de maubeuge.
---	--

Le traitement du lieu est déjà assez soigné, cependant les parkings sont trop présents. Il serait judicieux de les dissimuler par un ajout de végétation.

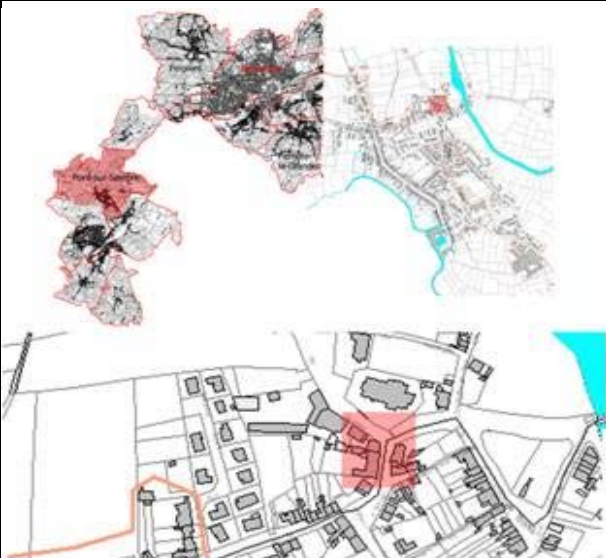
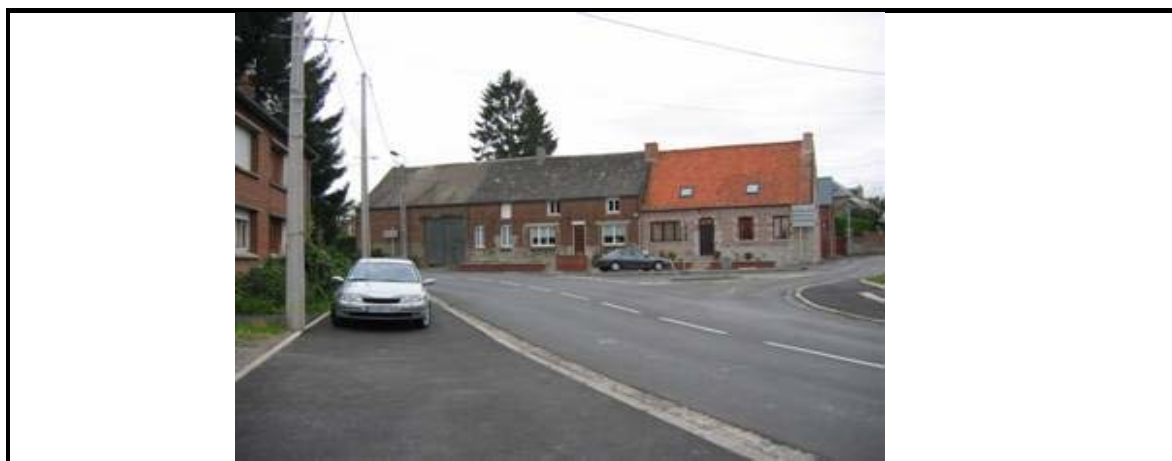
Pont-sur-Sambre Angle rue des Quartes et rue Notre-Dame	Numéro cadastral: Propriétaire/ Locataire
---	--

<p>Description (situation):</p> <p>Angle formé par l'intersection de la rue des quartes et la rue Notre-Dame.</p> <p>Se situe à proximité de l'église.</p>
---	---

Mettre un revêtement de sol différent pour la zone de parking et la route .
 Diminuer la largeur de l'espace parking au profit de plantations.
 Aménager la zone face aux habitations.
 Ajouter du mobilier urbain.

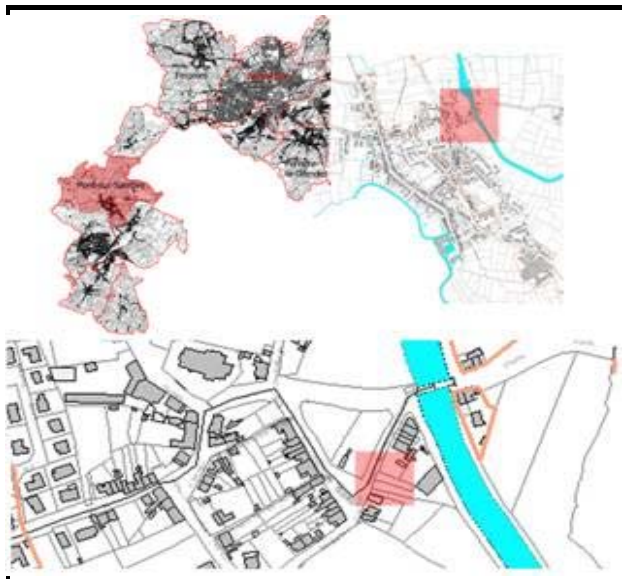
Pont-sur-Sambre rue de Pantegnies	Numéro cadastral: Propriétaire/ Locataire
---	--

Description (situation): Ce lieu se situe à proximité du chemin du halage et permet d'y accéder
---	---

Proposition(s):
Ce lieu est assez convivial et le serait davantage si on intégrait plus de bancs et un accès, avec un revêtement compact, au chemin du halage
Problème redondant, le revêtement de la voirie et du trottoir, ainsi que des passages cloutés éclairés.

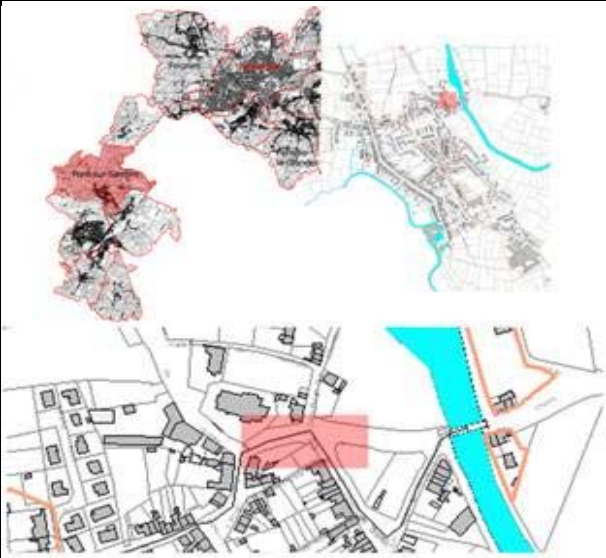
Pont-sur-sambre Rue de Pantegnies	Numéro cadastral: Propriétaire/ Locataire
---	--

Description (situation): Cette route se situe à proximité de l'Eglise et donne accès au pont qui enjambe la Sambre.
---	---

Proposition(s):
Placer des luminaires à proximité des passages clouté
Intégrer de la végétation et des emplacements parkings

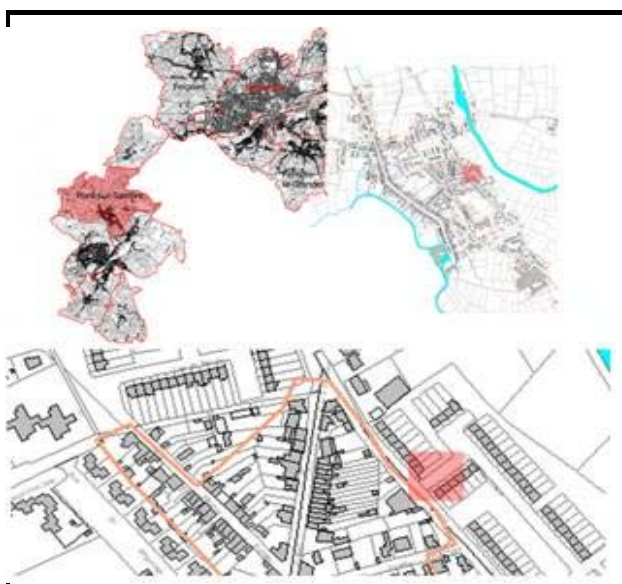
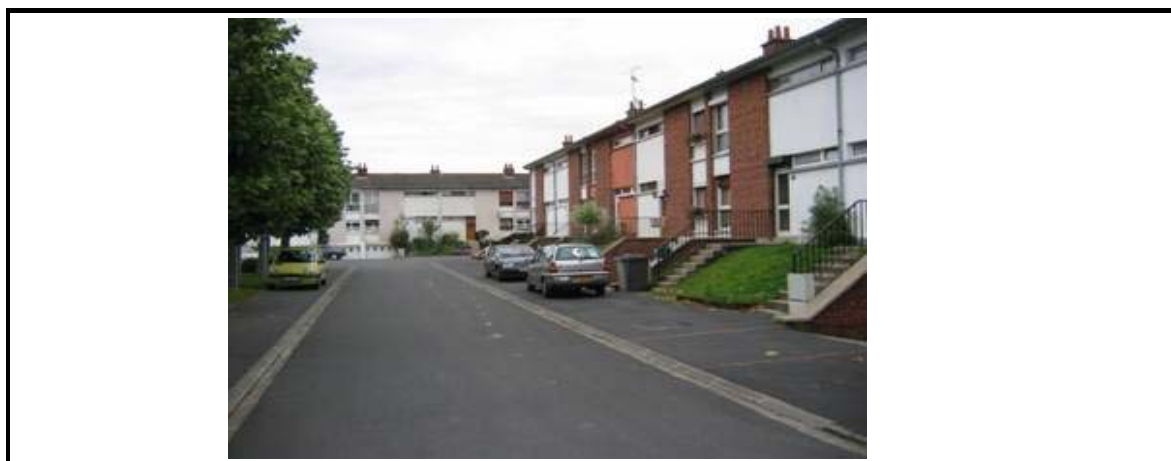
Pont-sur-Sambre Cité Notre dame	Numéro cadastral: Propriétaire/ Locataire
---	--

Description (situation): Vue de l'entrée de la cité Notre Dame
---	--

Proposition(s):
Zone relativement minérale, animer cette rue par de la végétation.
Aménager les places de parkings de manière à laisser le trottoir accessible aux piétons.

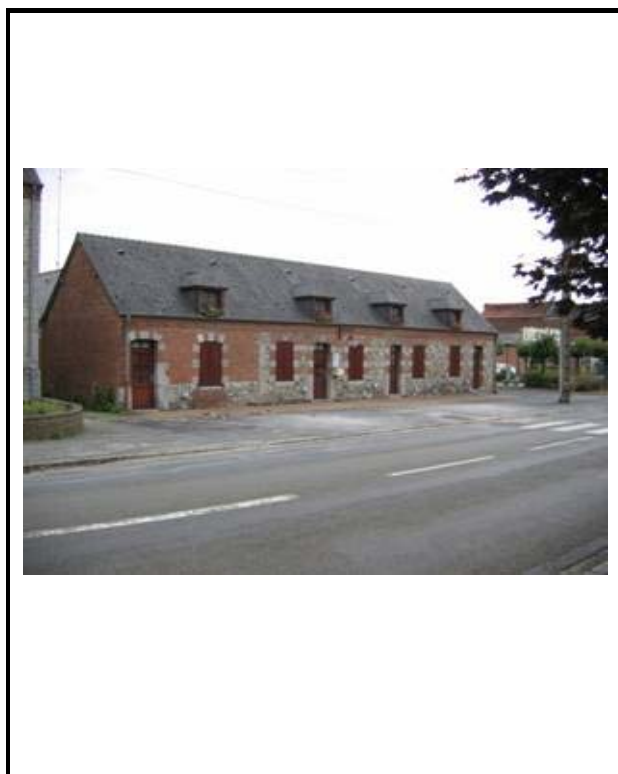
Pont-sur-Sambre Grand-rue	Numéro cadastral: Propriétaire/ Locataire
------------------------------	--

Typologie			
Descriptif	Nbre de niv	Année	
Ferme	2		
Matériaux et teintes			
Façades	Châssis	Toiture	Ornement
Briques Pierre B Rouge	Bois Brun	Ardoises Anthracite	
Etat général du bâti			
Général			
Bon			
Façade	Châssis	Toiture	Ornement
Bon	Bon	Bon	
Qualité architecturale			
Utilisation de la pierre traditionnelle Ensemble homogène Témoin du passé agricole Ardoises naturelles Soubassement en pierre Lucarnes

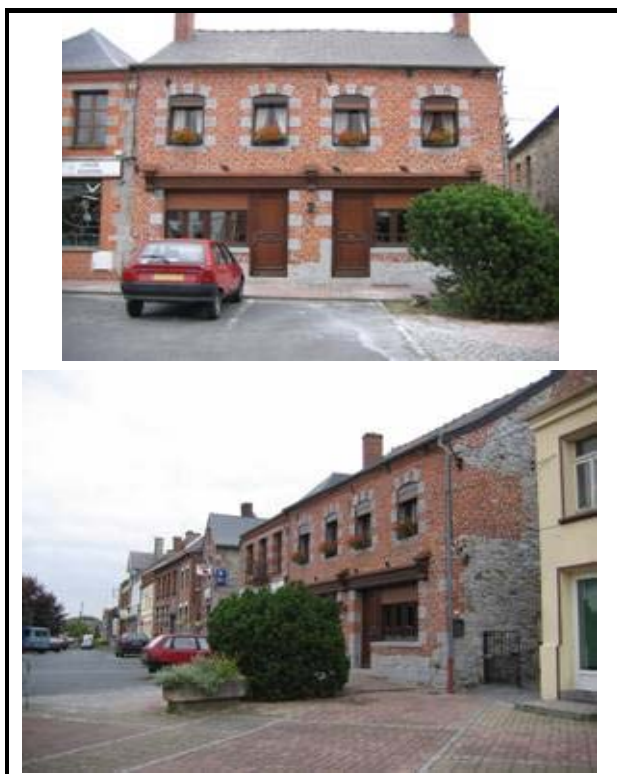
Typologie			
Descriptif	Nbre de niv	Année	
Habitation	rez+1		
Matériaux et teintes			
Façades	Châssis	Toiture	Ornement
Briques Pierre B Rouge	Bois Brun	Ardoises Anthracite	Bois Bruns
Etat général du bâti			
Général			
Excellent			
Façade	Châssis	Toiture	Ornement
Excellent	Bon	Bon	Correct
Qualité architecturale			
Souci de conservation et d'intégration d'éléments tels que la pierre et les anciens volets comme décorations.

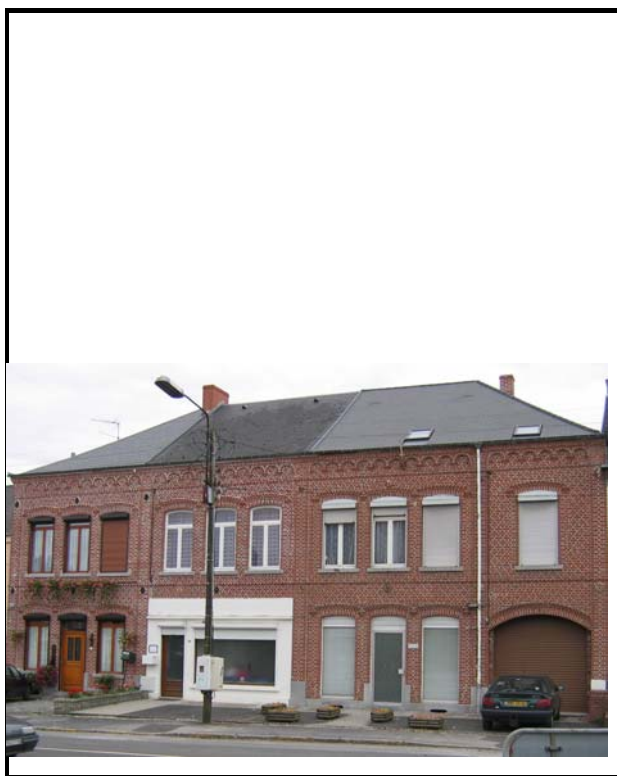
Typologie			
Descriptif	Nbre de niv	Année	
	2		
Matériaux et teintes			
Façades	Châssis	Toiture	Ornement
Briques Rouge	Bois Brun	Ardoises Anthracite	Appareil- lage brique
Etat général du bâti			
Général			
Bon			
Façade	Châssis	Toiture	Ornement
Bon	Bon	Bon	Bon
Qualité architecturale			
Caractère traditionnel			
Arc en briques pour les linteaux de fenêtre			
Décoration sous corniche en briques

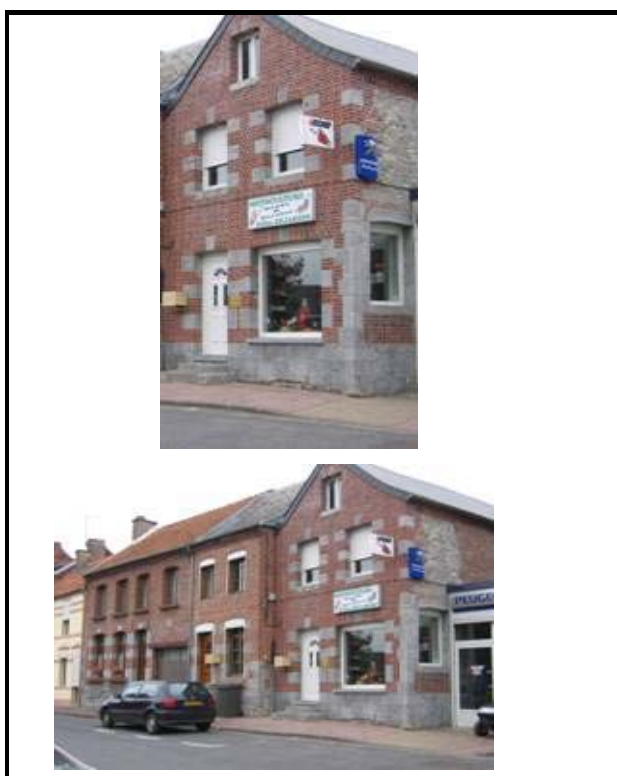
Typologie			
Descriptif	Nbre de niv	Année	
Magasin	3		
Habitation			
Matériaux et teintes			
Façades	Châssis	Toiture	Ornement
Briques	PVC	Ardoise	
Pierres B.	Blanc	Anthracite	
Rouge			
Gris			
Etat général du bâti			
Général			
Excellent			
Façade	Châssis	Toiture	Ornement
Excellent	Bon	Bon	
Qualité architecturale			
Soubassement en pierre			
Traitement de l'angle en pierre			
Tour des fenêtres en pierres et briques

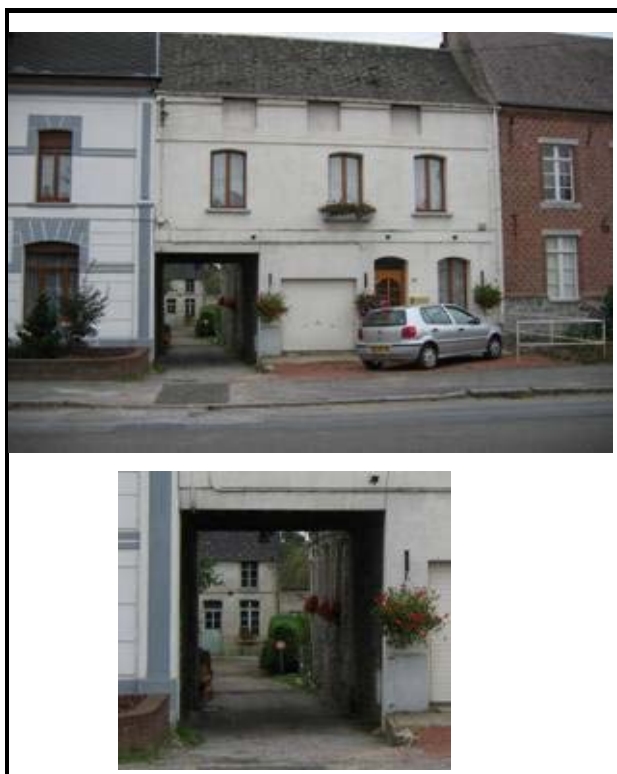
Typologie			
Descriptif	Nbre de niv	Année	
Logement	3		
Matériaux et teintes			
Façades	Châssis	Toiture	Ornement
Enduit	Bois	Ardoises	
Blanc	Brun	Gris	
Etat général du bâti			
Général			
Mauvais			
Façade	Châssis	Toiture	Ornement
Mauvais	Bon	Moyen	
Qualité architecturale			
Ambiance de la cour intérieure et de son accès intéressante

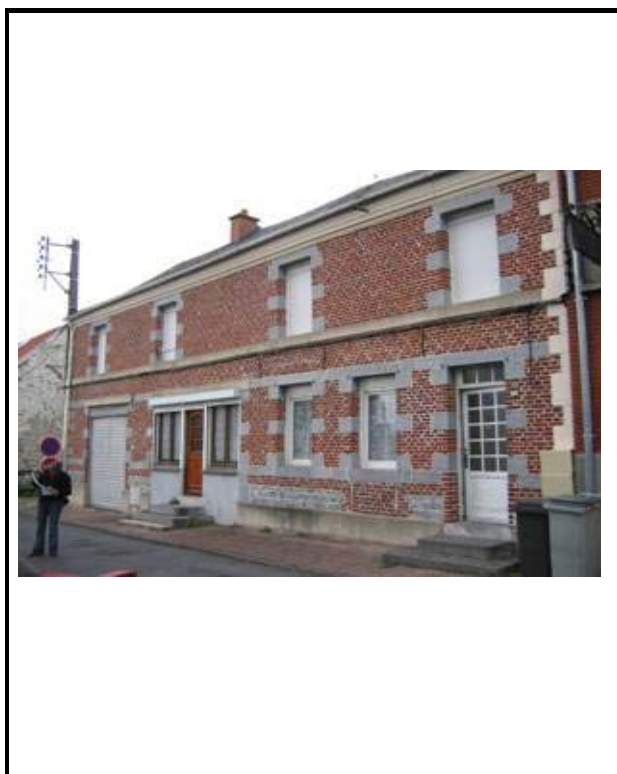
Typologie			
Descriptif	Nbre de niv	Année	
Habitation	2		
Matériaux et teintes			
Façades	Châssis	Toiture	Ornement
Briques Pierre B Rouge	Bois Blanc	Ardoise Anthracite	
Etat général du bâti			
Général			
Moyen			
Façade	Châssis	Toiture	Ornement
Moyen	Moyen	Moyen	
Qualité architecturale			
Tour des fenêtres en pierres et briques

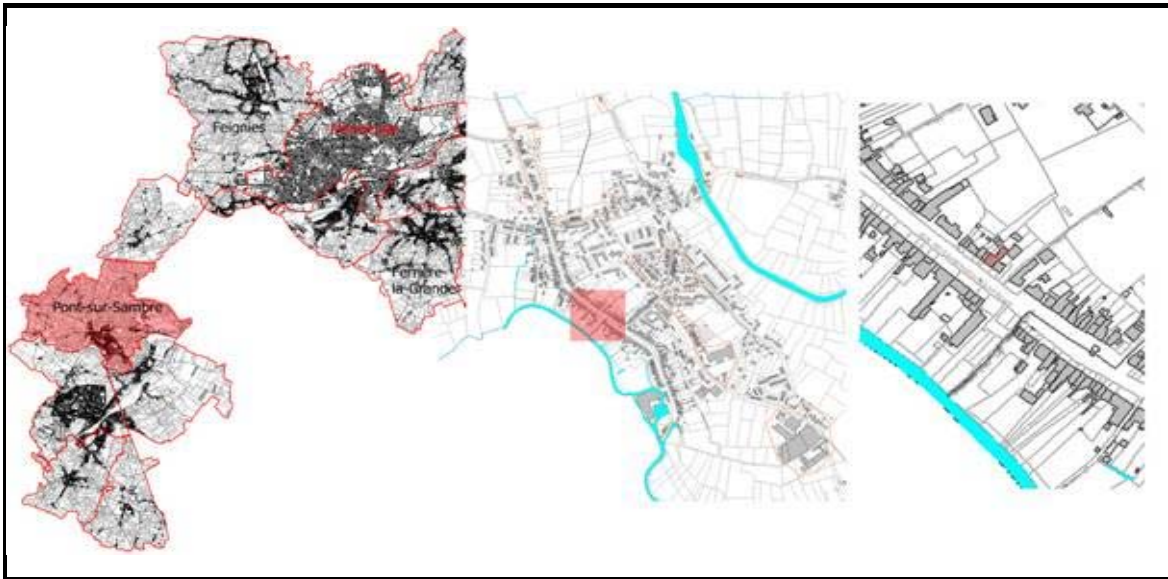
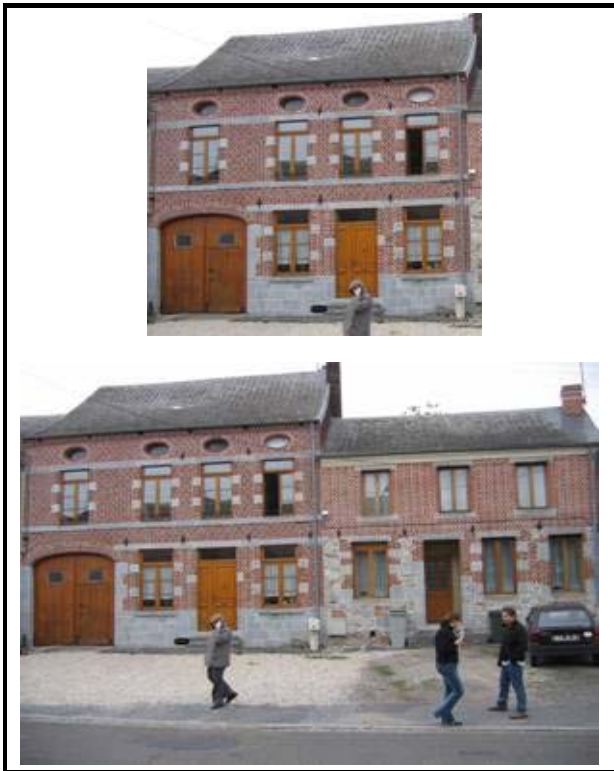
Typologie			
Descriptif	Nbre de niv	Année	
Fermette	3		
Matériaux et teintes			
Façades	Châssis	Toiture	Ornement
Briques Pierres B Rouge Gris	Bois Brun	Ardoises Anthracite	
Etat général du bâti			
Général			
Excellent			
Façade	Châssis	Toiture	Ornement
Excellent	Bon	Mauvais	
Qualité architecturale			
Soubassement en pierres			
Caractère traditionnel			
Tour des fenêtres et linteaux en pierres bleues			
Fenestration elliptique (œil-de-bœuf)

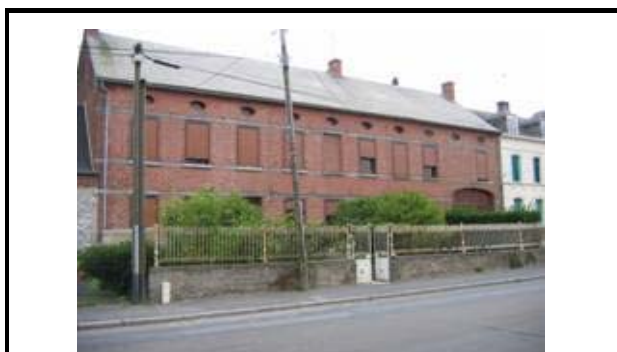
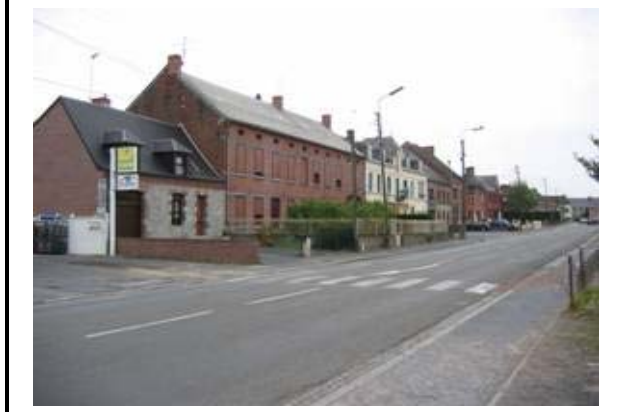
Typologie			
Descriptif	Nbre de niv	Année	
	3		
Matériaux et teintes			
Façades	Châssis	Toiture	Ornement
Briques Pierres B Rouges	Bois Brun	Ardoises Anthracite	
Etat général du bâti			
Général			
Moyen			
Façade	Châssis	Toiture	Ornement
Moyen	Bon	Bon	
Qualité architecturale			
Fenestration elliptique (œil-de-bœuf)			
Rythme des ouvertures			
Traitement des appuis et linteaux des fenêtres en pierres bleues

Ensemble relativement bien conservé

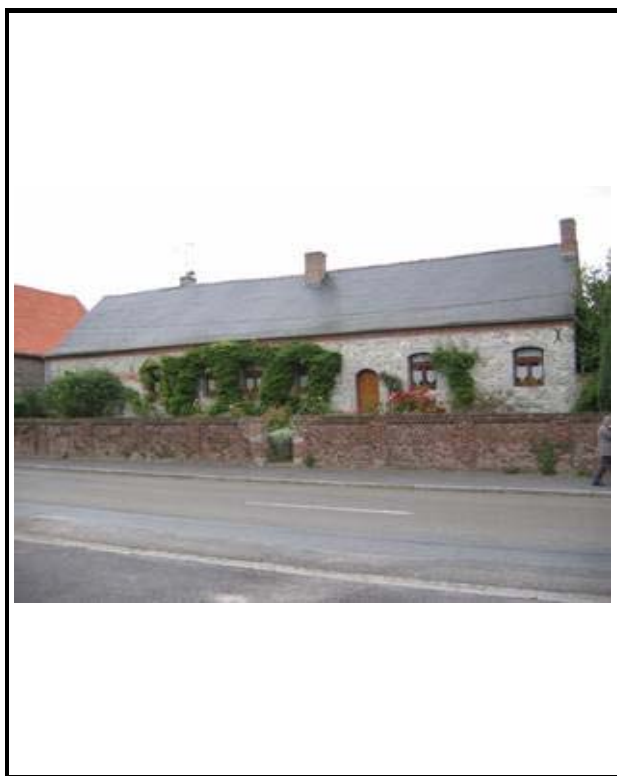
Pont-sur-Sambre
Grand Rue 214

Typologie			
Descriptif	Nbre de niv	Année	
	2		
Matériaux et teintes			
Façades	Châssis	Toiture	Ornement
Pierres B	Bois	Ardoises naturelles	
Gris clair	Brun		
Etat général du bâtît			
Général			
Excellent			
Façade	Châssis	Toiture	Ornement
Excellent	Excellent	Excellent	
Qualité architecturale			
Utilisation de la pierre régionale pour l'ensemble du bâtiment			
Harmonie entre la végétation et le bâti

Soin particulier apporté à l'ensemble tant au niveau de la toiture que de la façade, de la végétation et de l'aménagement extérieur

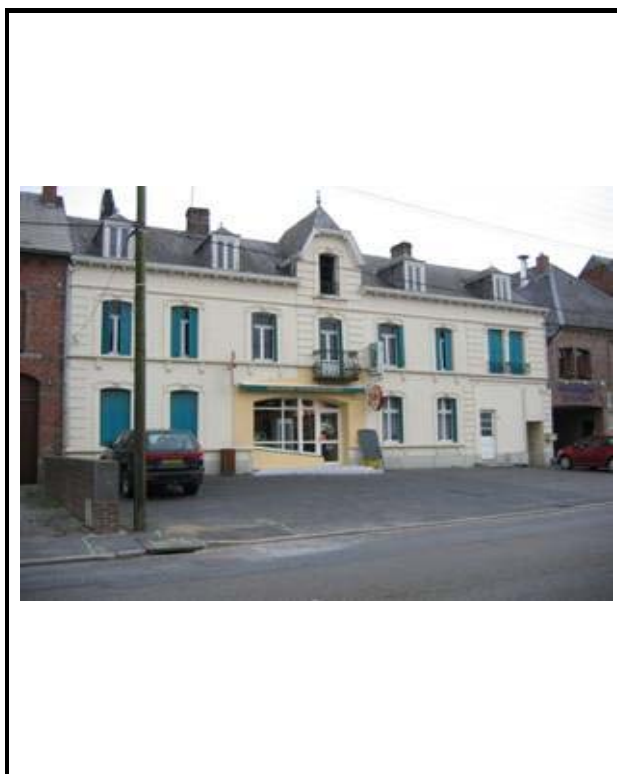
Pont-sur-Sambre
Grand Rue 215 - 217

Typologie			
Descriptif	Nbre de niv	Année	
Maison de maître	3		
Matériaux et teintes			
Façades	Châssis	Toiture	Ornement
Briques Pierres B Blanc cassé	Bois Blanc	Ardoises Anthracite	
Etat général du bâti			
Général			
Bon			
Façade	Châssis	Toiture	Ornement
Bon	Bon	Bon	Bon
Qualité architecturale			
Façade remarquable Souci du détail La symétrie renforce le caractère prestigieux de cette bâtisse

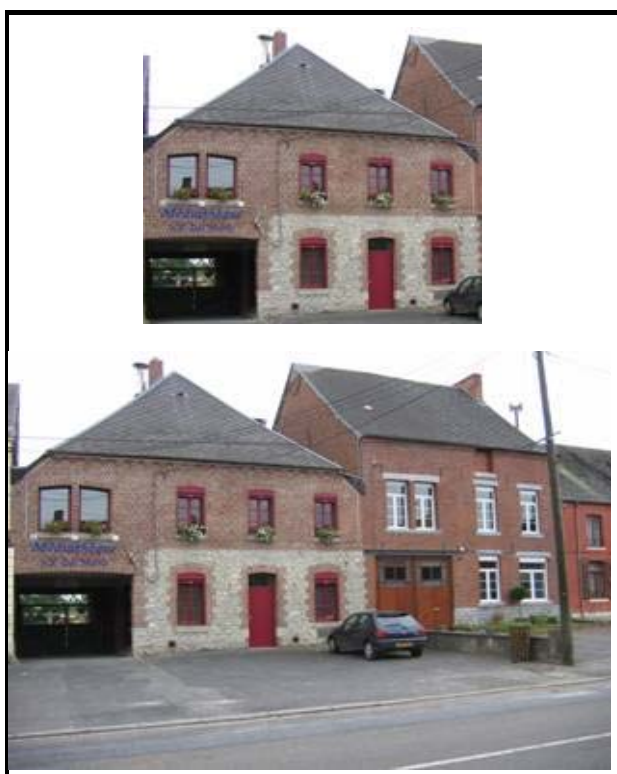
Pont-sur-Sambre
Grand Rue 219

Typologie			
Descriptif	Nbre de niv	Année	
	2		
Matériaux et teintes			
Façades	Châssis	Toiture	Ornement
Briques Pierres B Rouge Gris clair	Bois Bordeaux	Ardoises naturelles	
Etat général du bâti			
Général			
Excellent			
Façade	Châssis	Toiture	Ornement
Excellent	Bon	Mauvais	
Qualité architecturale			
Rehaussement et extension d'un ancien corps de ferme			
Utilisation de la pierre régionale			
Toiture de forme particulière participe à l'esthétique générale.

Le traitement du trottoir, la plantation de végétation participeraient à la mise en valeur du bâtiment

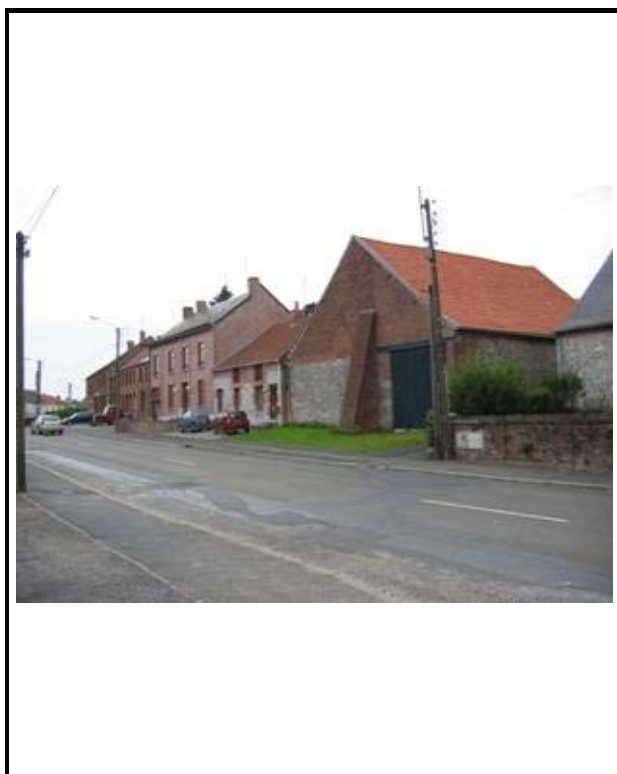
Pont-sur-Sambre
Grand Rue 224

Typologie			
Descriptif	Nbre de niv	Année	
Ferme	3		
Matériaux et teintes			
Façades	Châssis	Toiture	Ornement
Briques Pierres B Rouge Gris	Bois Noir	Tuiles Rouge	
Etat général du bâti			
Général			
Excellent			
Façade	Châssis	Toiture	Ornement
Excellent	Excellent	Excellent	
Qualité architecturale			
Témoin du passé agricole Utilisation de la pierre régionale

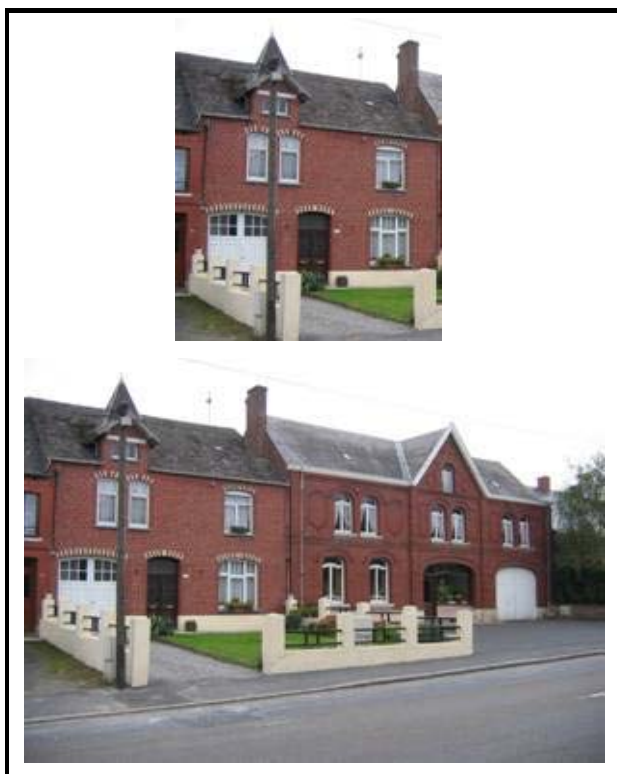
Pont-sur-Sambre
Grand Rue 225

Typologie			
Descriptif	Nbre de niv	Année	
Habitation	3		
Matériaux et teintes			
Façades	Châssis	Toiture	Ornement
Briques	Bois	Ardoises	
Rouge	Blanc		
Etat général du bâti			
Général			
Excellent			
Façade	Châssis	Toiture	Ornement
Excellent	Excellent	Excellent	
Qualité architecturale			
Traitement des linteaux en arc Alternance des briques rouges et blanches Lucarne remarquable

Uniformiser la couleur des châssis et des portes
Soins particulier de l'aménagement extérieur

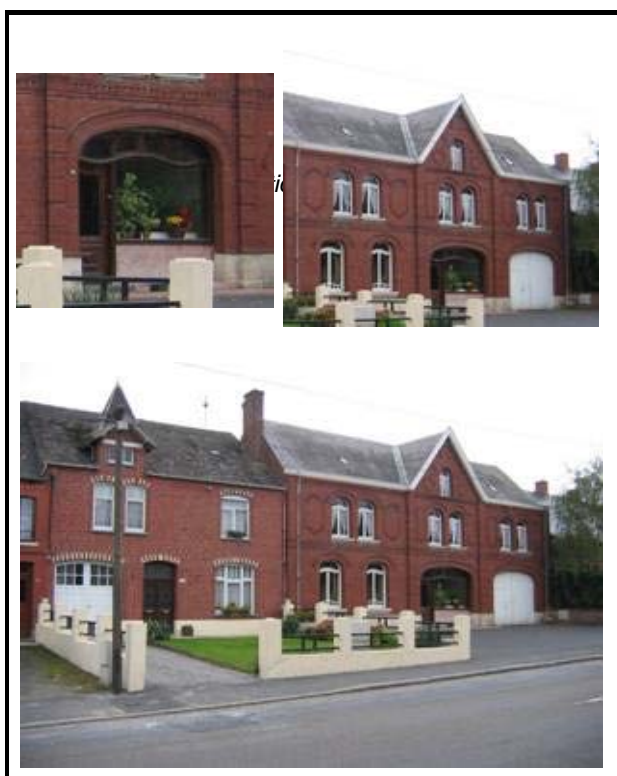
Pont-sur-Sambre
Grand Rue 227

Typologie			
Descriptif	Nbre de niv	Année	
Habitation	3		
Matériaux et teintes			
Façades	Châssis	Toiture	Ornement
Briques Rouge	Bois Blanc	Ardoises Naturelles	
Etat général du bâti			
Général			
Excellent			
Façade	Châssis	Toiture	Ornement
Excellent	Bon	Mauvais	
Qualité architecturale			
La symétrie du bâtiment lui donne une certaine prestance			
Forme particulière des châssis

Il serait intéressant d'avoir un peu de végétation sur le trottoir

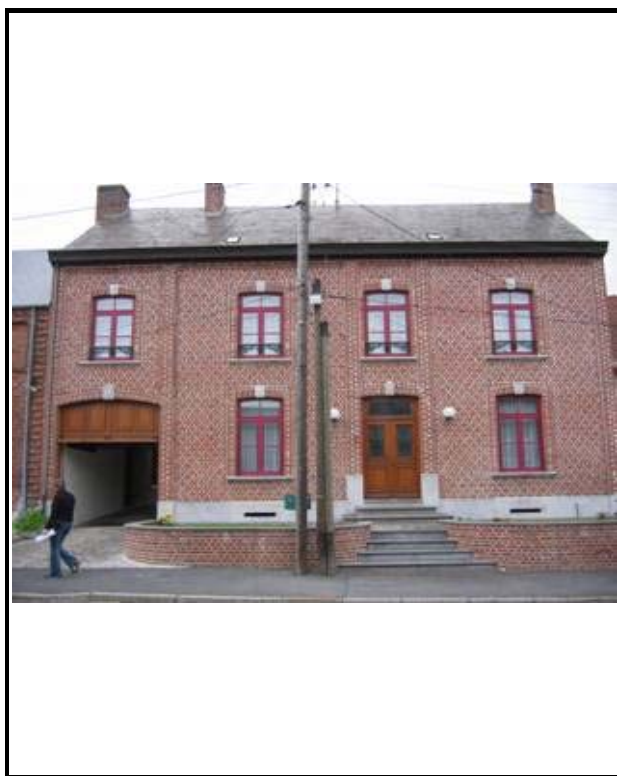
Pont-sur-Sambre
Grand Rue 228

Typologie			
Descriptif	Nbre de niv	Année	
Logement	3		
Matériaux et teintes			
Façades	Châssis	Toiture	Ornement
Briques	Bois	Ardoises	
Pierres B	Fuchsia	Naturelles	
Rouge	Brun	Anthracite	
Gris clair			
Etat général du bâti			
Général			
Excellent			
Façade	Châssis	Toiture	Ornement
Excellent	Excellent	Bon	
Qualité architecturale			
Clés en pierre bleue			
Soubassement en pierre bleue			
Aménagement extérieur intéressant			
Appareillage de briques

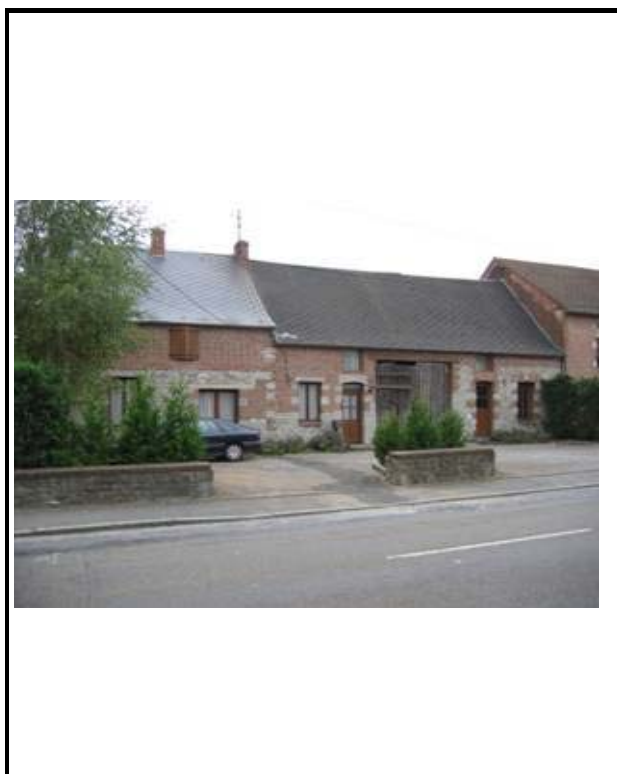
Pont-sur-Sambre
Grand Rue 231-233-235

Typologie			
Descriptif	Nbre de niv	Année	
Fermette	1		
Matériaux et teintes			
Façades	Châssis	Toiture	Ornement
Pierre	Bois	Ardoises	
Brique	Brun		
Rouge			
Etat général du bâtît			
Général			
Bon			
Façade	Châssis	Toiture	Ornement
Bon	Bon	Bon	
Qualité architecturale			
Caractère régional			
Utilisation de la pierre et de la brique			
Tour de fenêtrre et soubassement en pierre

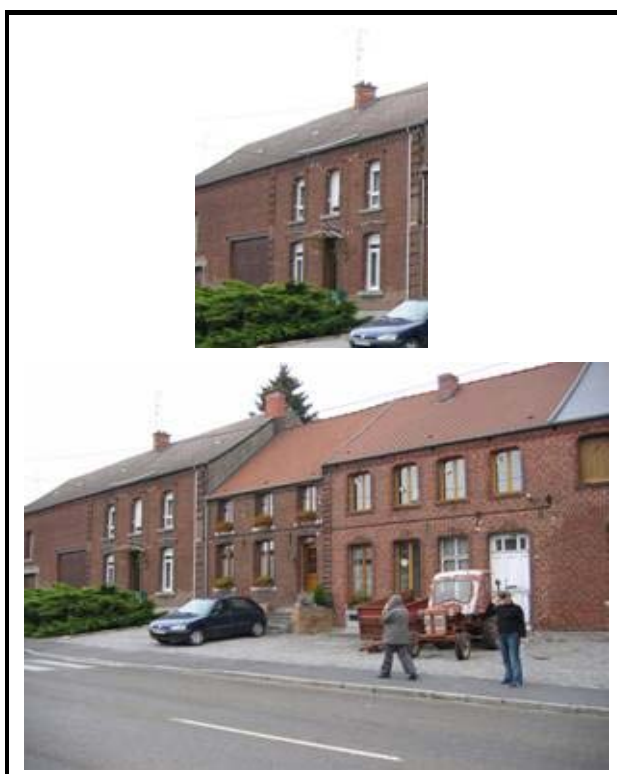
Pont-sur-Sambre
Grand Rue 238

Typologie			
Descriptif	Nbre de niv	Année	
Ferme	2		
Matériaux et teintes			
Façades	Châssis	Toiture	Ornement
Briques Rouges Pierre B	Bois Peint Blanc	Ardoises	Marquise
Etat général du bâti			
Général			
Bon			
Façade	Châssis	Toiture	Ornement
Moyen	Bon	Moyen	Bon
Qualité architecturale			
Utilisation de la brique comme parement. Appareillage de briques en façade Marquise en fer forgé.

Réflexion sur l'aménagement extérieur.
Uniformiser la teinte des châssis

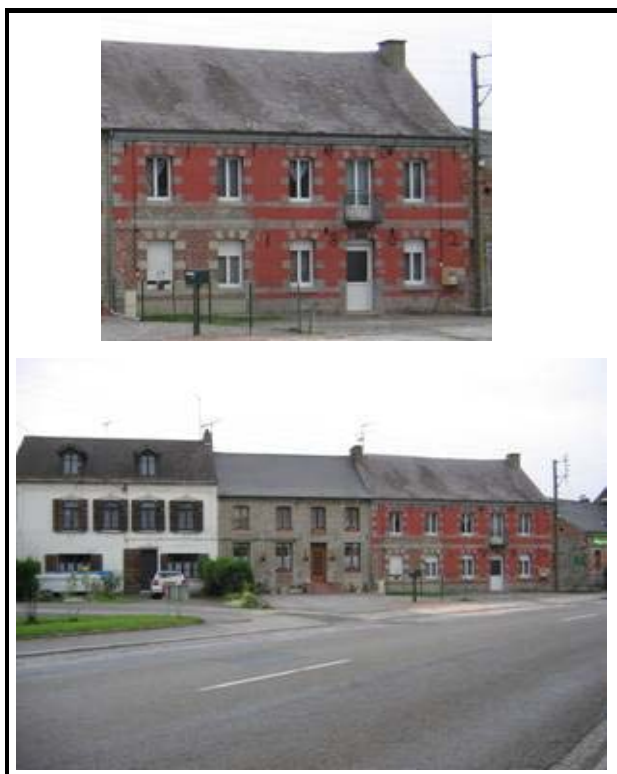
Pont-sur-Sambre
Grand Rue 267

Typologie			
Descriptif	Nbre de niv	Année	
Logement	2	1882	
Matériaux et teintes			
Façades	Châssis	Toiture	Ornement
Brique Rouge Peinte Rouge	Bois Peint Blanc	Ardoise Naturelle	
Etat général du bâti			
Général			
Moyen			
Façade	Châssis	Toiture	Ornement
Moyen	Bon	Moyen	
Qualité architecturale			
Utilisation de la pierre autour des ouvertures et en soubassement.			
Traitement des angles en pierres.			
Caractère traditionnel.

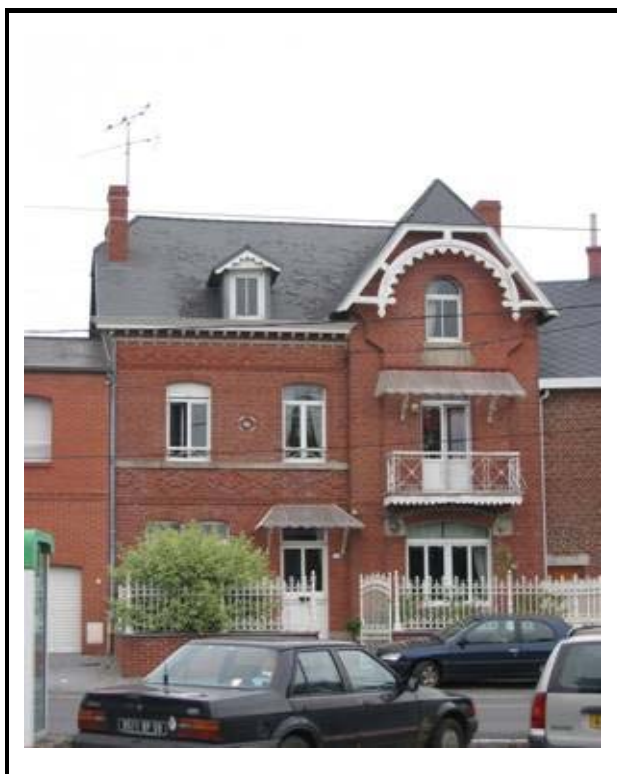
Pont-sur-Sambre
Grand-rue n°24

Typologie			
Descriptif	Nbre de niv	Année	
Habitation	3		
Matériaux et teintes			
Façades	Châssis	Toiture	Ornement
Briques Blanc Rouge	Bois Blanc	Ardoise naturelles	Charpentes Marquise Balustres
Etat général du bâti			
Général			
Excellent			
Façade	Châssis	Toiture	Ornement
Excellent	Bon	Bon	Bon
Qualité architecturale			
Maison de maître assez imposante Beaucoup de décorations en fer forgé (marquise, balcons, grilles...) Aménagement extérieur par des plantations.

Richesse au niveau de l'appareillage des briques dans la façade

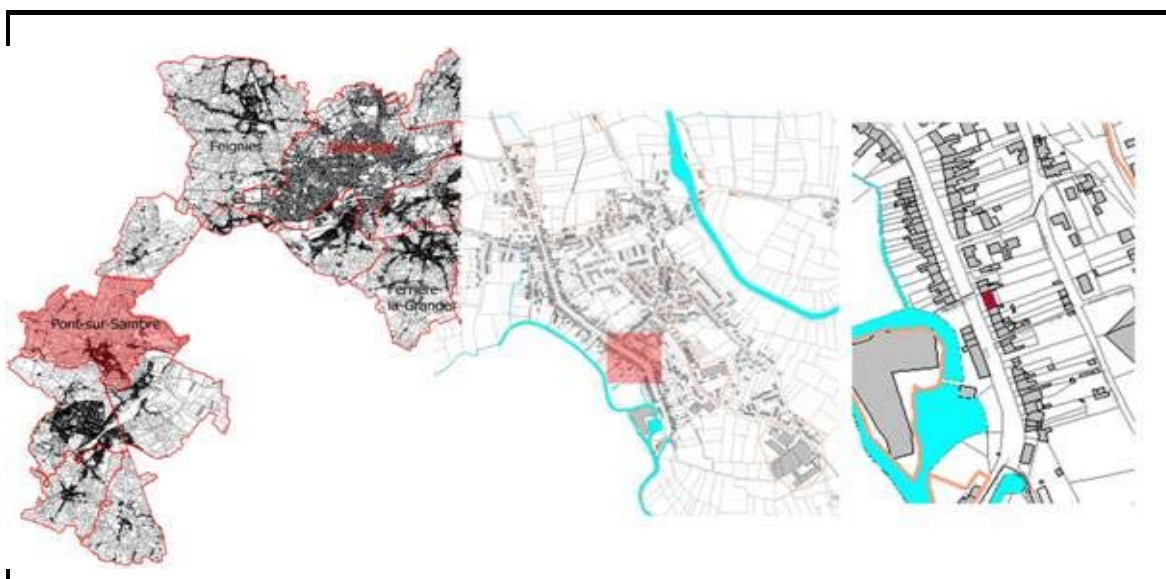
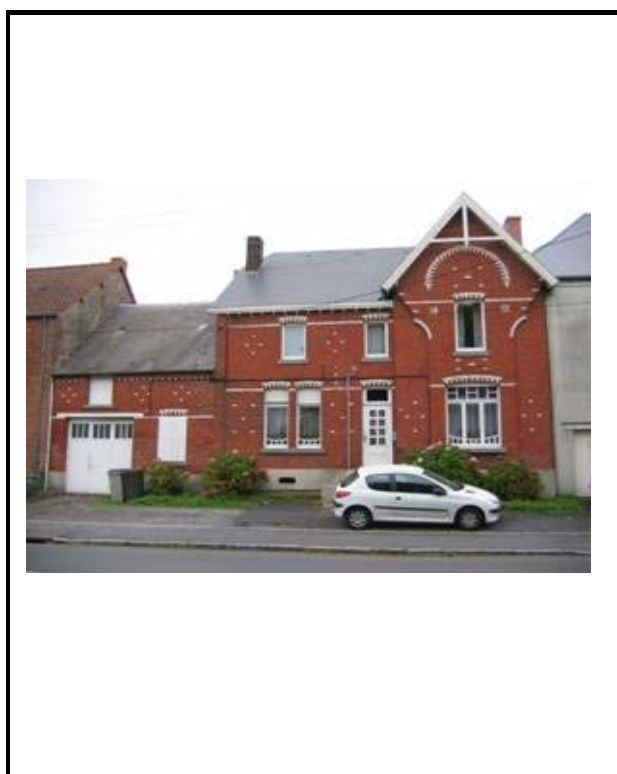
Pont-sur-Sambre Grand-rue n°54	Numéro cadastral: Propriétaire/ Locataire
--	--

Typologie			
Descriptif	Nbre de niv	Année	
Maison de maître	3		
Matériaux et teintes			
Façades	Châssis	Toiture	Ornement
Briques Pierres B Blanc Rouge	Bois Blanc	Ardoises naturelles	
Etat général du bâti			
Général			
Excellent			
Façade	Châssis	Toiture	Ornement
Excellent	Bon	Excellent	
Qualité architecturale			
Linteau en briques de couleurs différentes par rapport à l'ensemble Briques blanches servant de décoration dans le parement en briques rouges.

Remarques :
L'espace avant de l'habitation pourrait être mieux aménagé par un revêtement de sol uniforme et des plantations mieux agencées.

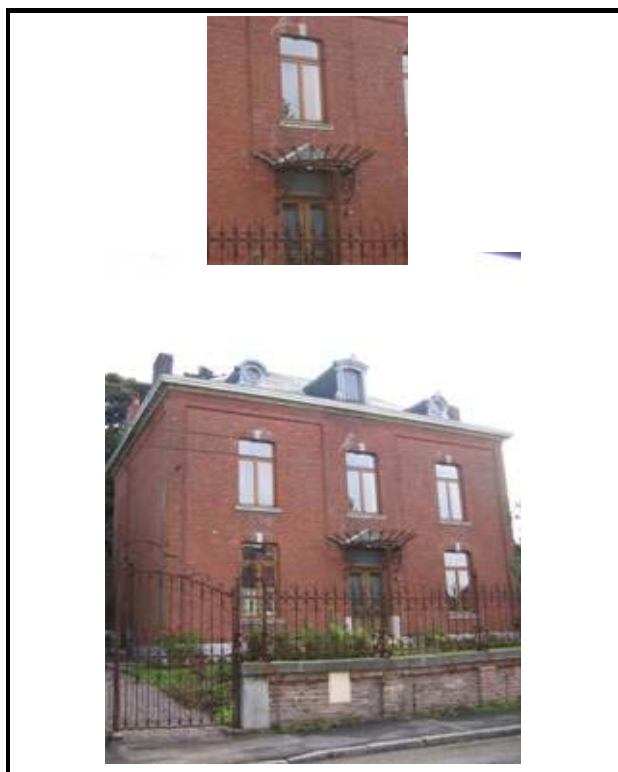
Pont-sur-Sambre Grand-rue n°78	Numéro cadastral: Propriétaire/ Locataire
--	--

Typologie			
Descriptif	Nbre de niv	Année	
Maison de maître	3		
Matériaux et teintes			
Façades	Châssis	Toiture	Ornement
Briques Rouge	Bois Brun	Ardoises Anthracite	Marquise
Etat général du bâti			
Général			
Excellent			
Façade	Châssis	Toiture	Ornement
Excellent	Bon	Bon	Bon
Qualité architecturale			
Axe de symétrie dans la façade. Conservation des lucarnes de la toiture. Marquise en fer forgé au dessus de la porte . Espace vert entretenu devant l'habitation.

Remarques :
L'ensemble est assez bien entretenu il est valoriser par la végétation

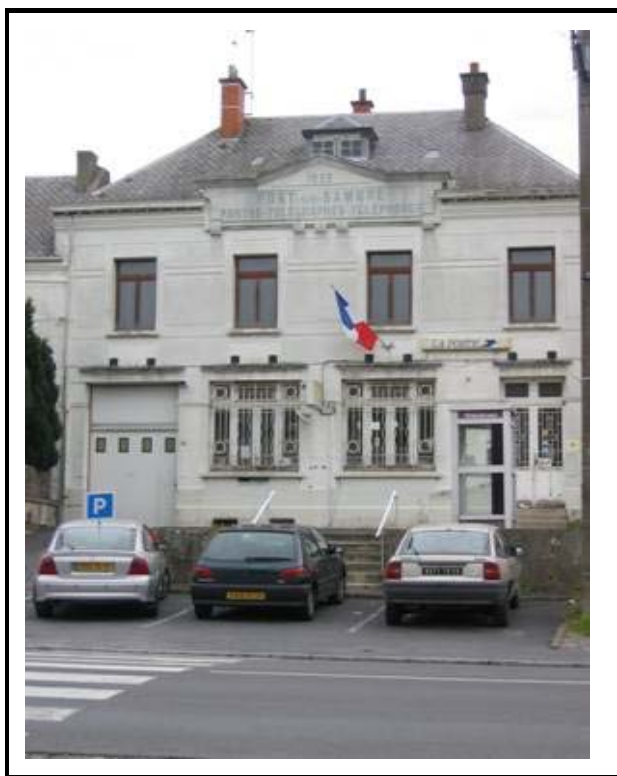
Pont-sur-Sambre
Grand-rue n°94

Typologie			
Descriptif	Nbre de niv	Année	
Poste	3		
Matériaux et teintes			
Façades	Châssis	Toiture	Ornement
Briques Pierre B Enduit blanc	Bois Brun	Ardoises Anthracite	Grillage
Etat général du bâti			
Général			
Bon			
Façade	Châssis	Toiture	Ornement
Bon	Bon	Bon	Bon
Qualité architecturale			
Caractère solennel Style classique Symétrie verticale

Retraiter les emplacements de parkings
Trop minéral
Repositionner la cabine téléphonique

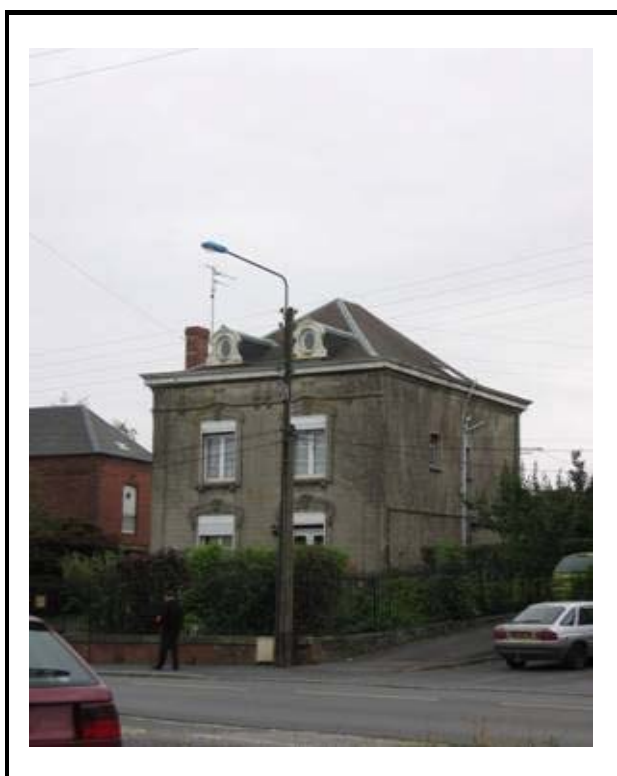
Pont-sur-Sambre
Grand-rue n°104

Typologie			
Descriptif	Nbre de niv	Année	
Maison de maître	3		
Matériaux et teintes			
Façades	Châssis	Toiture	Ornement
Béton Gris	Bois Blanc	Ardoises naturelles	
Etat général du bâti			
Général			
Mauvais			
Façade	Châssis	Toiture	Ornement
Bon	Bon	Excellent	
Qualité architecturale			
Lucarnes Décoration sculptée des linteaux au dessus des baies
