BEAUREGARD

*Etude des
potentialités
urbaines et
patrimoniales*

PONT
sur
SAMBRE

RAPPORT D'ACTIVITES FINAL
ARRETE AU 31 décembre 2005

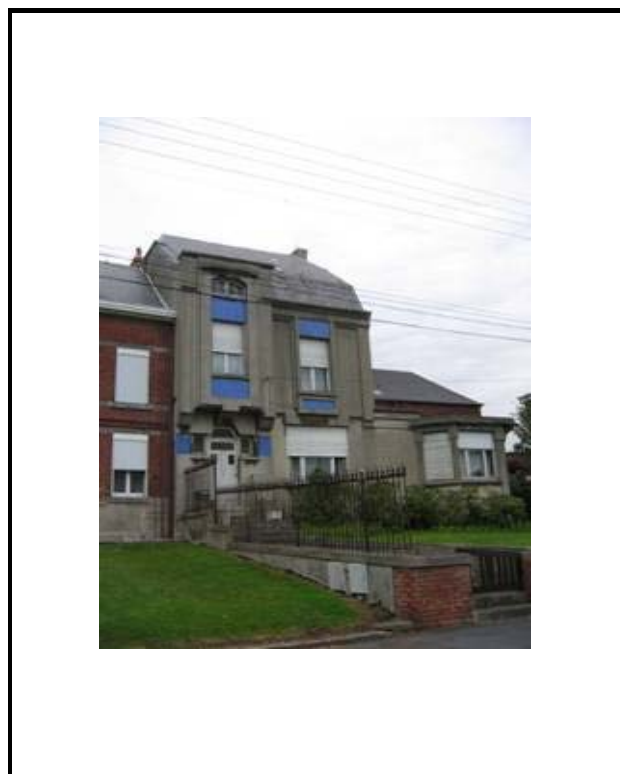
Pont-sur-Sambre
Grand-rue n°108

Typologie			
Descriptif	Nbre de niv	Année	
Maison de maître	3	2e quart	20e siècle
Matériaux et teintes			
Façades	Châssis	Toiture	Ornement
Briques Béton Gris	Bois Blanc	Ardoises naturelles	
Etat général du bâti			
Général			
Bon			
Façade	Châssis	Toiture	Ornement
Bon	Bon	Bon	
Qualité architecturale			
Edifice Art Déco de Marcel Melon Oriel et Bow Window Plaques de céramique bleue soulignant les ouvertures Moulures en béton donnant du relief à la façade

Maison située en retrait de la rue et précédée d'un jardin
Aménagement intérieur attribué au peintre Felix Del Marle

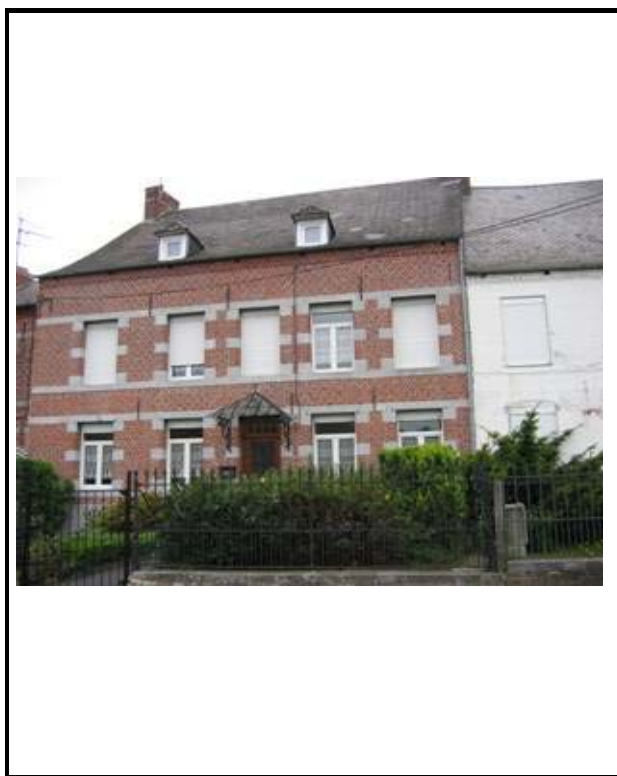
Pont-sur-Sambre
Grand-rue n°144

Typologie			
Descriptif	Nbre de niv	Année	
Logement	2		
Matériaux et teintes			
Façades	Châssis	Toiture	Ornement
Pierre Brique Rouge	Bois Peint Blanc	Ardoises	Marquise
Etat général du bâti			
Général			
Bon			
Façade	Châssis	Toiture	Ornement
Très bon	Bon	Moyen	Bon
Qualité architecturale			
Linteaux et appuis de fenêtres en pierre bleue			
Tour des fenêtres en pierres et briques			
Soubassement en pierre			
Marquise en fer forgé

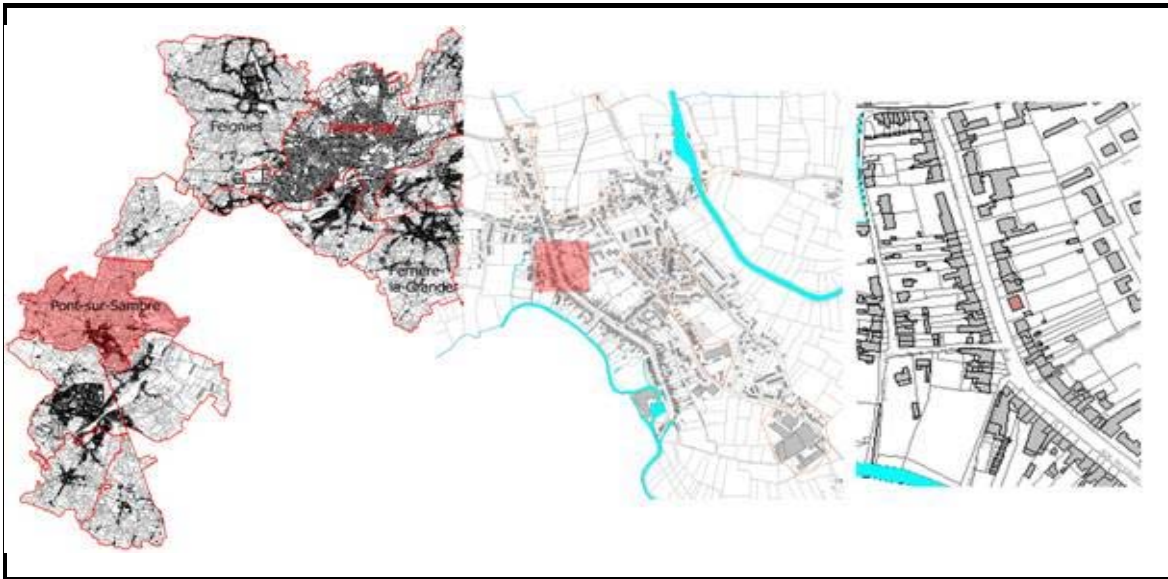
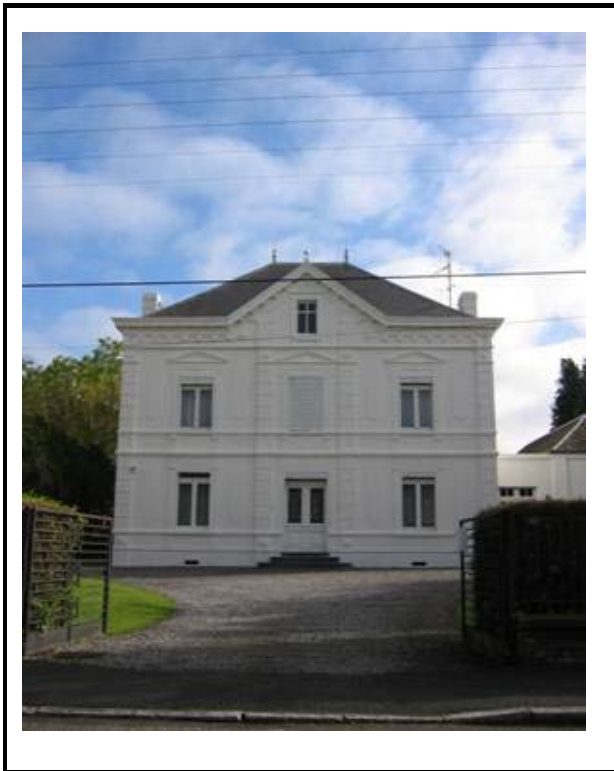
Pont-sur-Sambre
Grand-rue n°278

Typologie			
Descriptif	Nbre de niv	Année	
Maison de maître	3		
Matériaux et teintes			
Façades	Châssis	Toiture	Ornement
Blanc	Bois peint blanc	Ardoises naturelles	Corniche
Etat général du bâti			
Général			
Très bon			
Façade	Châssis	Toiture	Ornement
Très bon	Bon	Très bon	Très bon
Qualité architecturale			
Bâtisse prestigieuse			
Caractère néo-classique			
Caractère prestigieux, symétrie

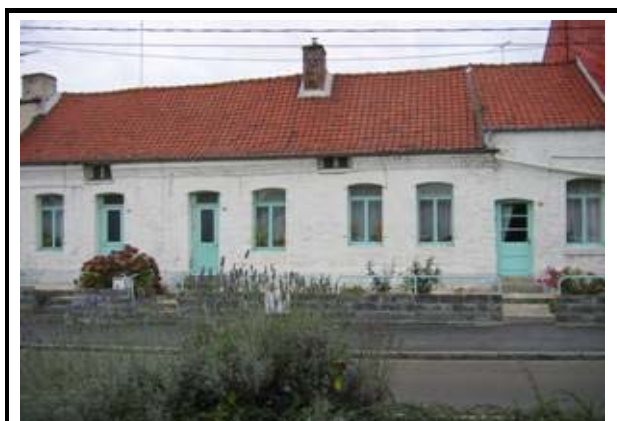
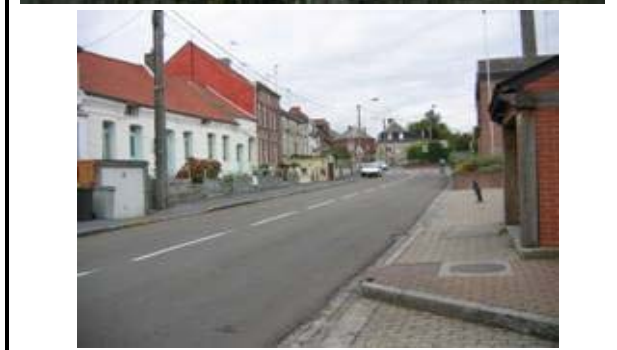
Pont-sur-Sambre
Rue De Quartes n° 39, 41, 43

Typologie			
Descriptif	Nbre de niv	Année	
Ferme élémentaire	1		
Matériaux et teintes			
Façades	Châssis	Toiture	Ornement
Briques	Bois	Tuiles	Néant
Pierre	Vert	Rouge	
Blanc			
Etat général du bâti			
Général			
Moyen			
Façade	Châssis	Toiture	Ornement
Myenne	Moyen	Moyen	Néant
Qualité architecturale			
typologie caractéristique des maisons de travailleurs ruraux : volumes simples, sans étages.

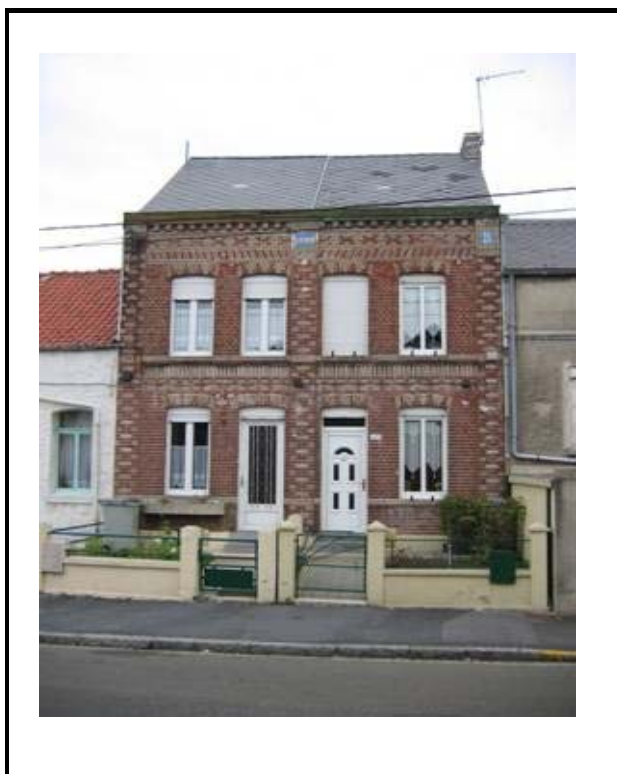
Pont-sur-Sambre
Rue De Quartes n° 45, 47

Typologie			
Descriptif	Nbre de niv	Année	
2 façades	2	1899	
Matériaux et teintes			
Façades	Châssis	Toiture	Ornement
Briques Rouges Grises	Bois Blanc	Ardoises Anthracite	
Etat général du bâti			
Général			
Bon			
Façade	Châssis	Toiture	Ornement
Bon	Excellent	Excellent	Bon
Qualité architecturale			
Symétrie. Appareillage de la brique.

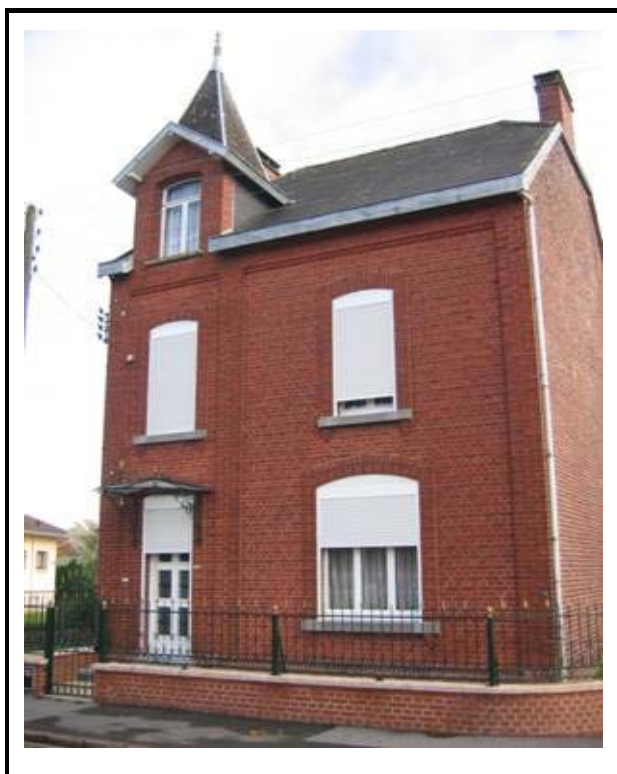
Pont-sur-Sambre
Rue Du 8 Mai 1945 n°47

Typologie			
Descriptif	Nbre de niv	Année	
Habitation 4 façades	3		
Matériaux et teintes			
Façades	Châssis	Toiture	Ornement
Briques Pierres Rouge Gris	Bois Blanc	Ardoises Antracite	Fer Verre Marquise
Etat général du bâti			
Général			
Excellent			
Façade	Châssis	Toiture	Ornement
Excellente	Excellent	Excellente	Excellent
Qualité architecturale			
Habitation en parement briques. Lucarne avec toiture proéminente. Marquise en fer forgé.

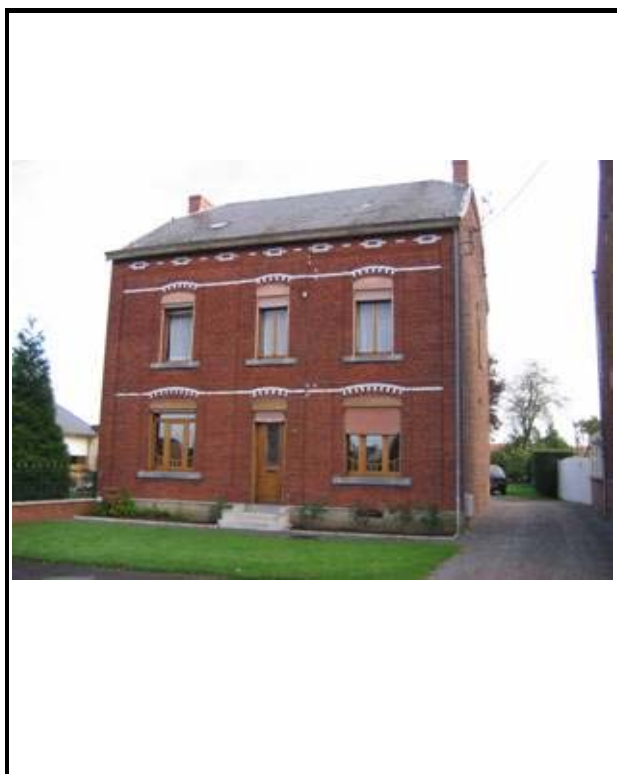
Pont-sur-Sambre
Rue Du 8 Mai n°51

Typologie			
Descriptif	Nbre de niv	Année	
Habitation 4 façades	2		
Matériaux et teintes			
Façades	Châssis	Toiture	Ornement
Briques Pierres Rouge Blanc	Bois Brun	Ardoises Anthracite	Briques Blanc
Etat général du bâti			
Général			
Excellent			
Façade	Châssis	Toiture	Ornement
Excellente	Excellent	Excellente	Excellent
Qualité architecturale			
<p>Maison de maître isolée sur le terrain. Frise en pierre sous la corniche . Etages marqués par des éléments horizontaux. Symétrie dans la composition de la façade. Retrait du bâtiment avec végétation.</p>

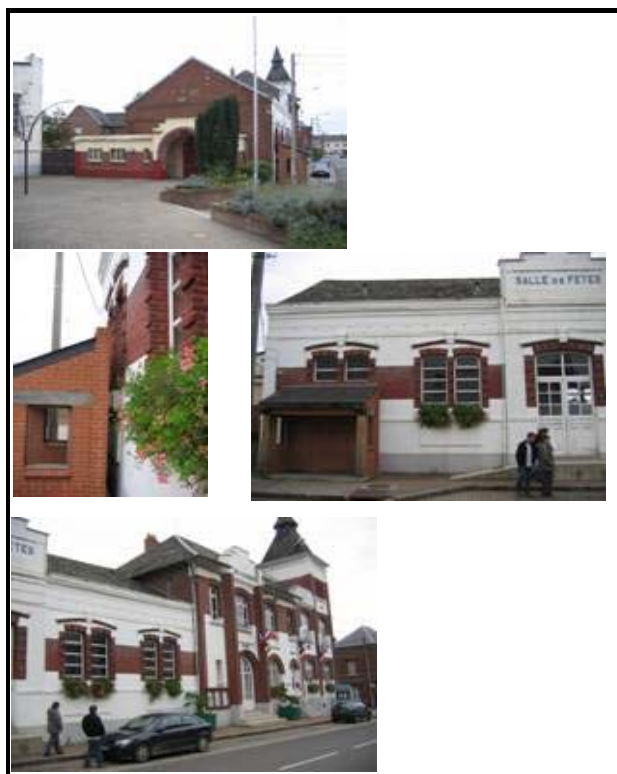
Pont-sur-Sambre Rue De Quartes n° 30 - 32 Mairie et Salle des Fêtes	Numéro cadastral: Propriétaire/ Locataire
--	--

Typologie			
Descriptif	Nbre de niv	Année	
Bâtiment public	1	1932	
Matériaux et teintes			
Façades	Châssis	Toiture	Ornement
Brique Rouge	Bois Blanc	Ardoises Anthracite	
Enduit Blanc			
Etat général du bâti			
Général			
Moyen			
Façade	Châssis	Toiture	Ornement
Moyenne	Moyen	Bon	
Qualité architecturale			
Edifice à plan régulier en L Tour surmontée d'une flèche Rythme de la façade Réalisation de l'architecte L.Hoyez

Le positionnement de l'arrêt de bus (devant la fenêtre) pourrait être revu.

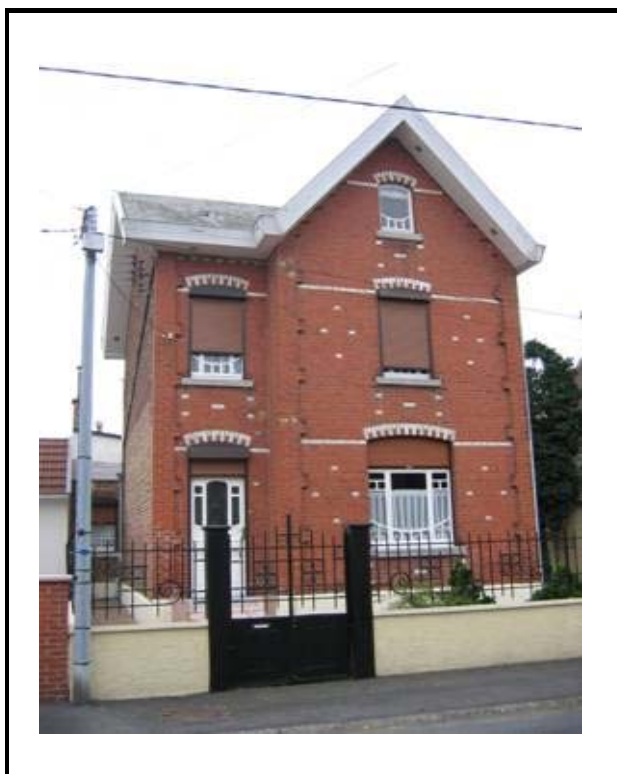
Pont-sur-Sambre
Rue Maurisse Prolongée Poirette n°11

Typologie			
Descriptif	Nbre de niv	Année	
Habitation	3		
Matériaux et teintes			
Façades	Châssis	Toiture	Ornement
Briques Rouge Blanc	Bois Blanc	Ardoises Noir	Briques Blanc
Etat général du bâti			
Général			
Bon			
Façade	Châssis	Toiture	Ornement
Bon	Bon	Bon	Bon
Qualité architecturale			
<p>Maison de maître en parement de briques. Linteaux des baies en pierres. Corniche assez marquée. Bâtiment en retrait avec jardin privé à l'avant.</p>

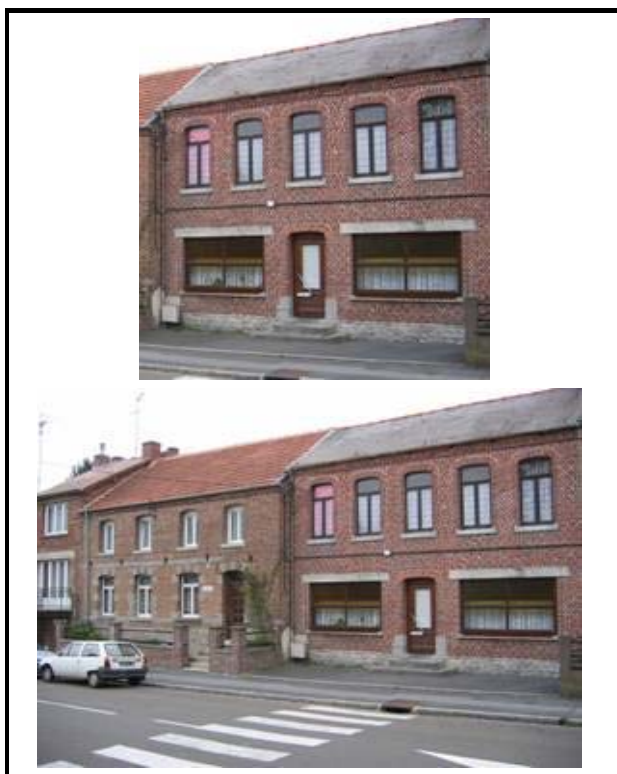
Pont-sur-Sambre
Rue De Quartes n° 25

Typologie			
Descriptif	Nbre de niv	Année	
Habitation	2		
Matériaux et teintes			
Façades	Châssis	Toiture	Ornement
Brique Rouge	Bois Brun	Ardoise Anthracite	
Etat général du bâti			
Général			
Bon			
Façade	Châssis	Toiture	Ornement
Bon	Bon	Bon	
Qualité architecturale			
Symétrie des ouvertures dans la façade. Sous-bassement en pierre.

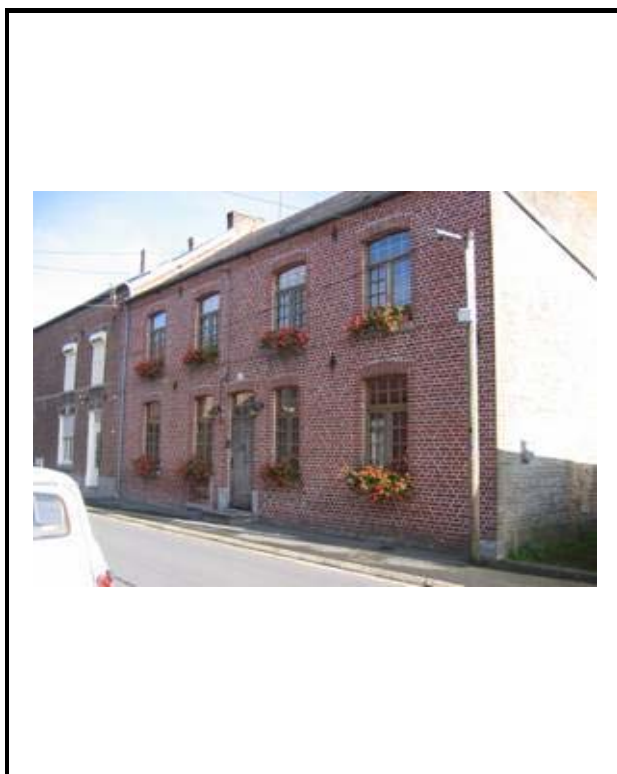
Pont-sur-Sambre
Rue Maurisse Poirette n°44

Typologie			
Descriptif	Nbre de niv	Année	
Habitation	2		
Matériaux et teintes			
Façades	Châssis	Toiture	Ornement
Briques	Bois	Ardoises	Néant
Pierres	Brun	Anthracite	
Brouge			
Gris			
Etat général du bâti			
Général			
Excellent			
Façade	Châssis	Toiture	Ornement
Excellente	Excellent	Bon	Néant
Qualité architecturale			
Caractère traditionnel. Parement et linteaux en briques. Symétrie dans la composition de la façade. S'intègre à l'ensemble de la rue

La façade est egayée par la présence des plantes aux seuils des fenêtres.

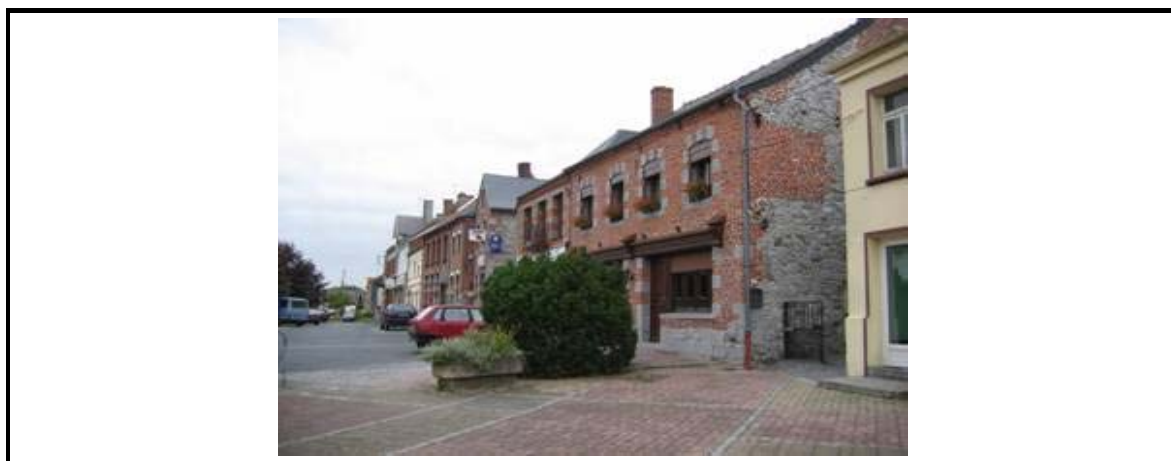
Description (situation): Cette vue de la Grand-rue est prise dos au clocher et à la rue des Quartes
---	---

Proposition(s):
Une partie du revêtement de sol a été renouvelée, il aurait été intéressant de le continuer sur le reste de la rue.
En effet, l'utilisation de ces pavements met en valeur les façades .
La plantation de végétation a été amorcée, pourquoi ne pas en intégrer dans des places de parkings ?

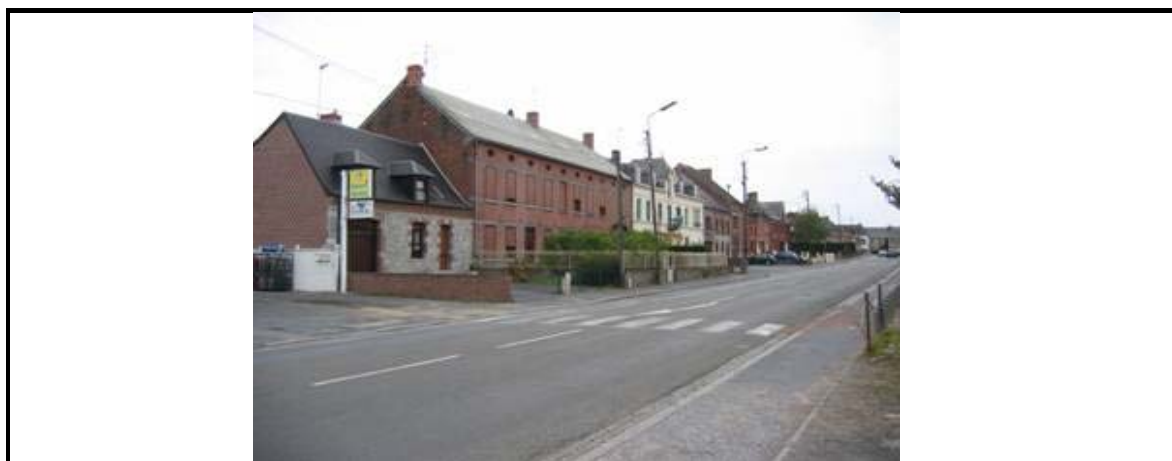
Pont-sur-Sambre Grand-rue	Numéro cadastral: Propriétaire/ Locataire
-------------------------------------	--

Description (situation):
---	---------------------------------

Proposition(s):
Il serait intéressant de revoir le revêtement de sol retraiter la voirie et le trottoir.
Trop minéral, privilégier le végétal.
Placer du mobilier urbain , notamment des éclairages à proximité des passages cloutés.

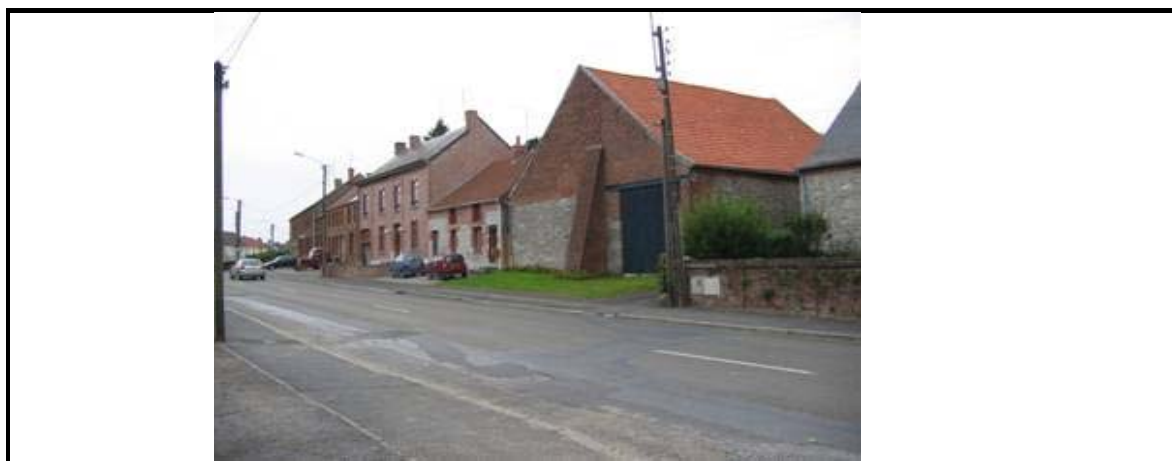
Pont-sur-Sambre Rue des Quartes ruelle	Numéro cadastral: Propriétaire/ Locataire
---	--

Description (situation): Série de photo prises de la Grand-rue
---	--

Proposition(s):
Problèmes redondants pour cette rue :
qualité de la voirie et des trottoirs, manque de passages cloutés éclairés, ensemble trop minéral, pas d'emplacements de parkings intégrés.

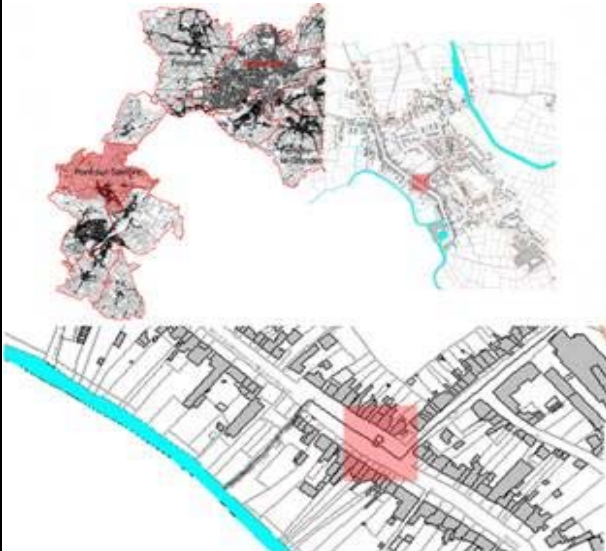
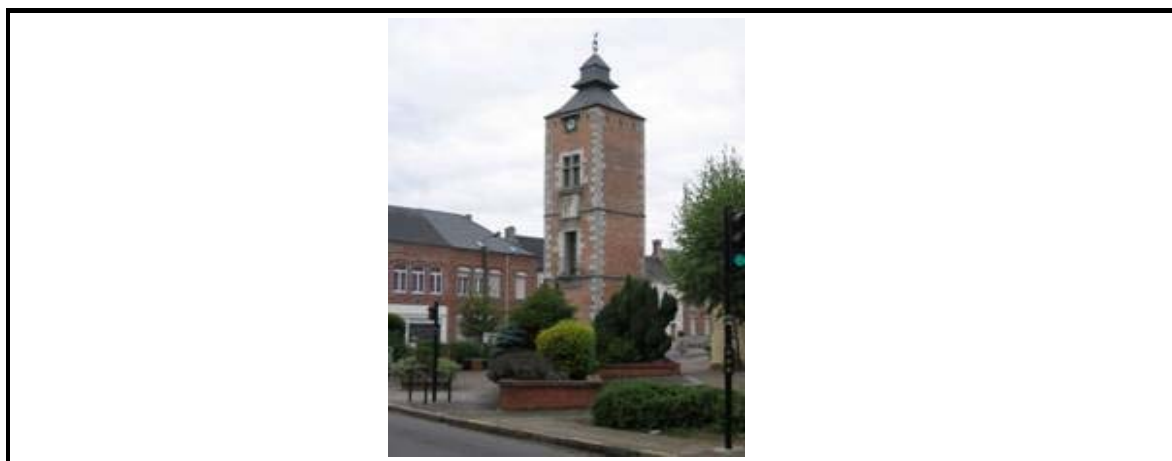
Pont-sur-sambre La tour de guet	Numéro cadastral: Propriétaire/ Locataire
---	--

Description (situation): Placette reliant la rue des Quartes et la Grand'ru Placette aménagée par des massifs de plantations. Tour de guet du 17eme inscrite à l'inventaire des monuments historiques.
---	--

Proposition(s):

Il serait judicieux d'ajouter des bancs et du mobilier urbain tel que poubelles, luminaires....

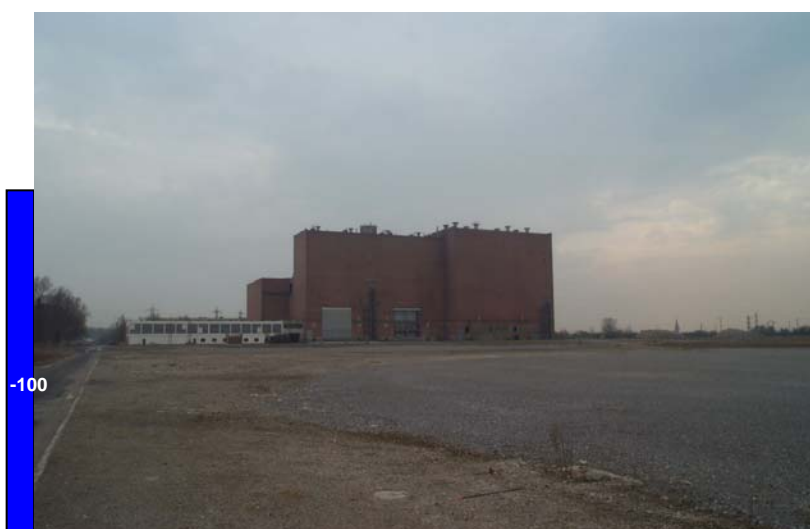
La centrale EDF : classée en 1^{ère} position parmi les lieux et bâtiments porteurs d'une image négative.

Depuis l'arrêt de l'activité de la centrale elle est perçue par l'ensemble des personnes sondées d'une manière négative, celle-ci apparaît comme une verrue et inutile

La reprise de l'activité par un producteur d'électricité privé, la reconversion d'une partie du site en zone d'activités et la création d'une trame verte vont redonner du sens à cette zone considérée comme inutile.

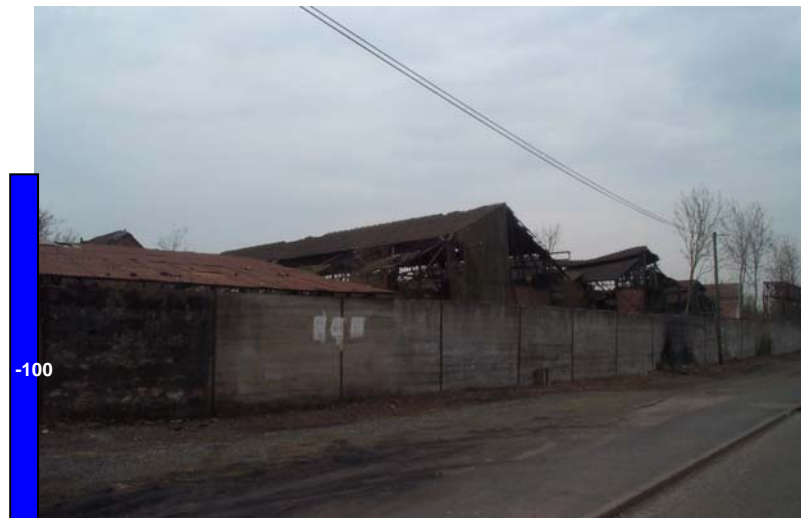
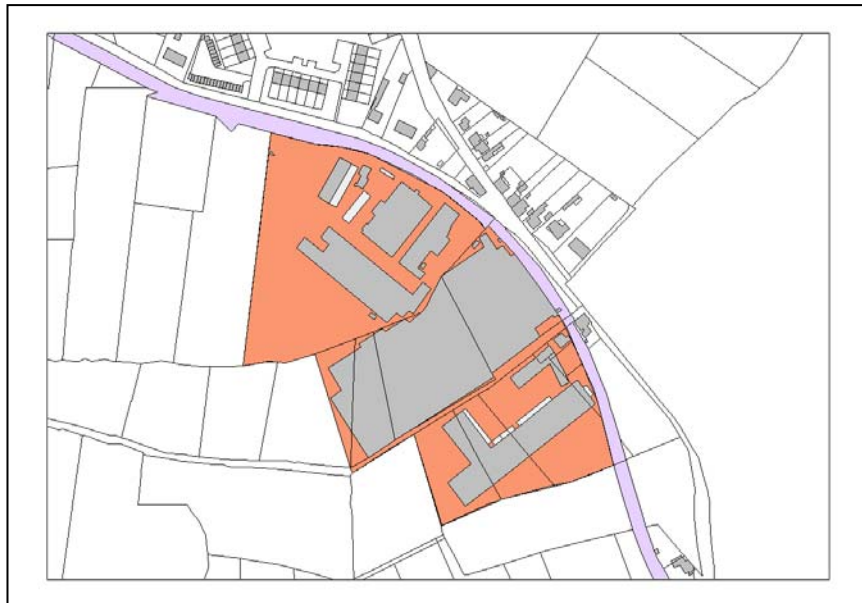
La scierie et la fabrique d'essieux : classées en 2ème position parmi les lieux et bâtiments porteurs d'une image négative.

Comme toutes les friches, elle est perçue d'une façon négative, 10 personnes sur dix, la trouve dangereuse et délabrée.

Les recommandations et projets

Le seul projet actuellement est la remise à zéro de la friche.
