PATRIMOINE URBAIN REMARQUABLE du Nord - Evolutions et modifications

15/09/2006

Conseil d'Architecture, d'Urbanisme et de l'Environnement du Nord

Astier VANDERHEEREN

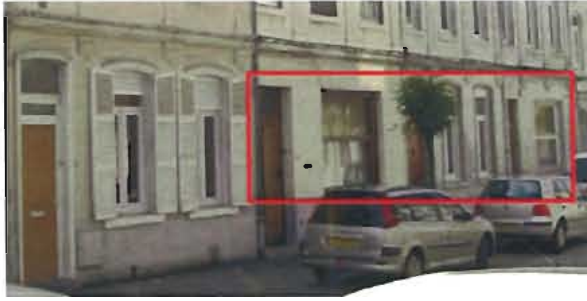
Maisons en rang dont une partie des volets battants au RC ont été supprimés, ainsi que l'encadrement menuisé des ouvertures.

Conséquence : perte de la qualité esthétique du rang.

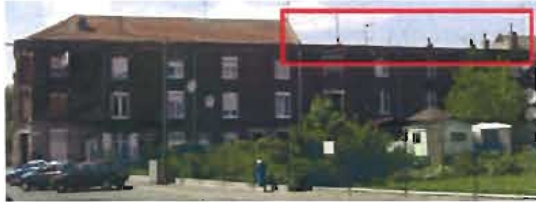
Rang de maisons dont la toiture deux pans a été remplacée pour partie par une toiture-terrasse.
Conséquences : mise en place d'une rupture dans le rang et perte d'espace à l'intérieur du bâti (suppression des combles).

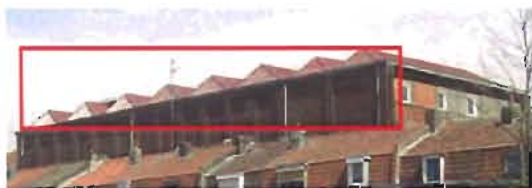
Usine dont les matériaux traditionnels de la toiture en sheds (tuile et verre) ont été remplacés par la tôle. Conséquence : perte de luminosité à l'intérieur du bâti.

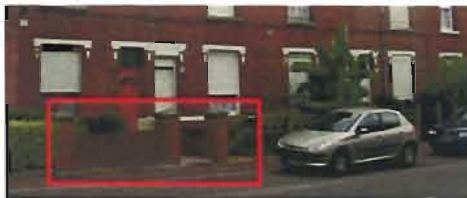
Maisons en rang, bâties en recul de la rue, de laquelle elles sont séparées par un jardinet. La clôture d'origine en béton a laissé place devant le jardinet de gauche à un muret de briques. L'ensemble des clôtures a perdu de son homogénéité.
