gamme typologique :
BOURGEOISE A SIMPLE DISTRIBUTION
R+2+C A CAGE D'ESCALIER
EXTERIEURE, SUR JARDIN.

Type : maison de ville

Modèle : escalier à cage extérieure à plate-forme zinc, s.à.m. sous verrière (intervention contemporaine) remplaçant la véranda initiale, cuisine en marteau (sur cour et jardin), dégagement longitudinal large (1,30m), comble à 2 versants symétriques couverts en tuiles.

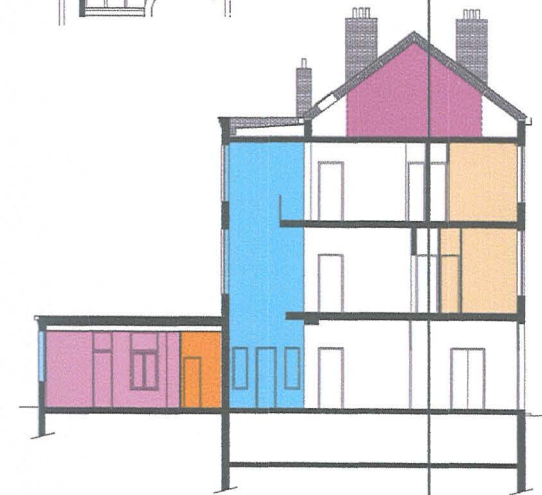
Espaces de séjour en état patrimonial
 Escaliers de qualité ébénisterie s.à.m. sous verrière aluminium laqué blanc (intervention contemporaine)
 liaison s.à.m./cuisine passant par le vestibule
 wc dans la liaison s.à.m. cuisine
 Cuisine défigurée par intervention contemporaine
 4 chambres
 2 wc, 2 s.d.b. (R+1, R+2)
 Combles habitables
 Accès au comble par escalier étroit transversal s.d.b. avec wc au 1er étage (intervention contemporaine) recoupant la chambre du « bel étage »

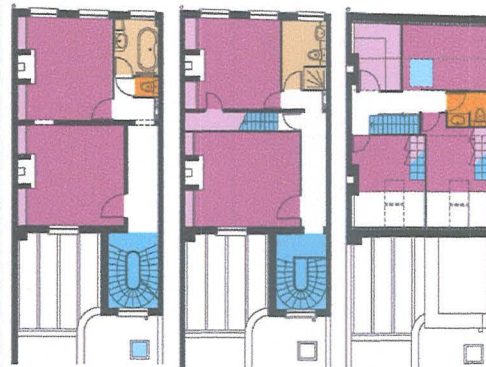
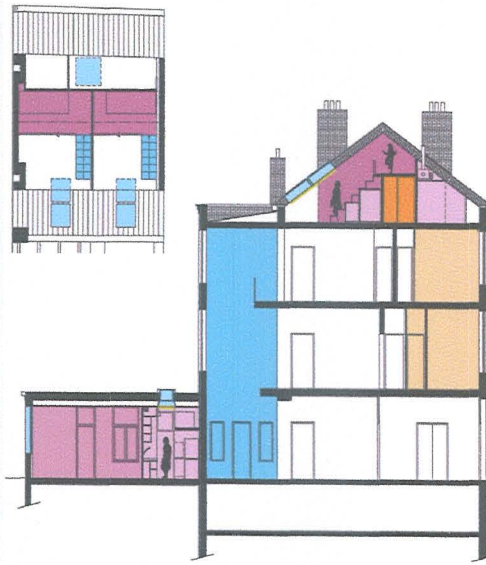
Recréer de l'authenticité
Rendre invisible les interventions
Aménager le comble

Valorisation patrimoniale dans l'esprit « Maison de famille »
Cuisine lieu de vie
Atténuation des interventions contemporaines
Espace servant « domestique » : buanderie, pièce supplémentaire (couture, baby sitter, jeux), cabinet de toilette enfants.
Utilisation de matériaux authentiques : menuiseries de réemploi, carreaux de ciment, pierre bleue, peintures non toxiques.
Préservation d'un certain « négligé chic » : jardin sauvage, salle à manger non apprêtée...
