La restauration de la contre garde du Roy

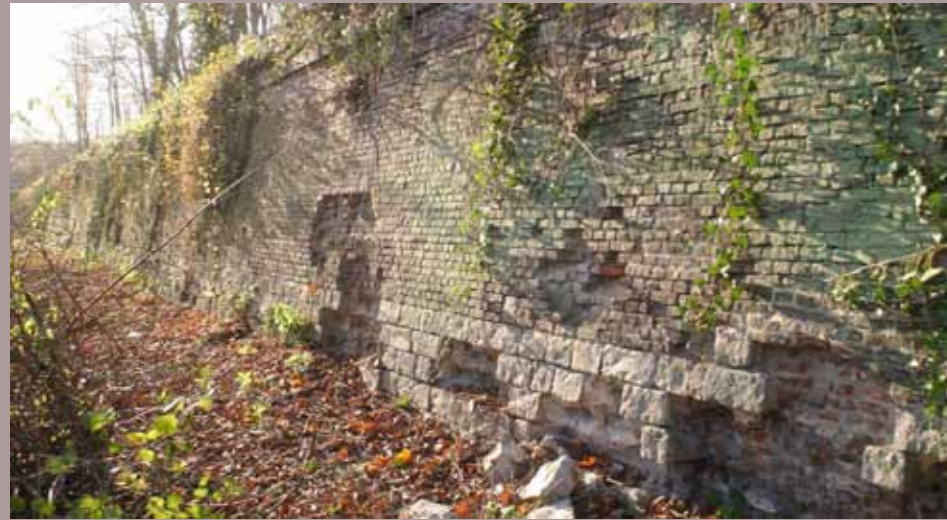
La face droite de la contre garde du Roy avant la restauration
© SCIM Ville de Lille

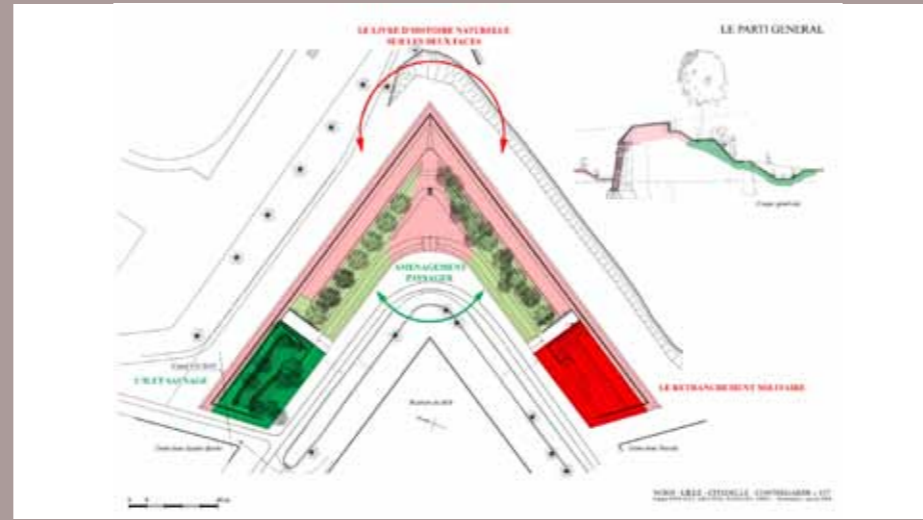
Restauration de la contre garde du Roy - Le parti général
© E.Poncelet, Greeting, Paysages, Virtz

La Ville de Lille restaure aujourd'hui la contre garde du Roy selon le dernier état significatif de 1833. Les profils et les parements furent à cette date restaurés et les parapets épaissis par de nouveaux terrassements remaniant la banquette de tir.

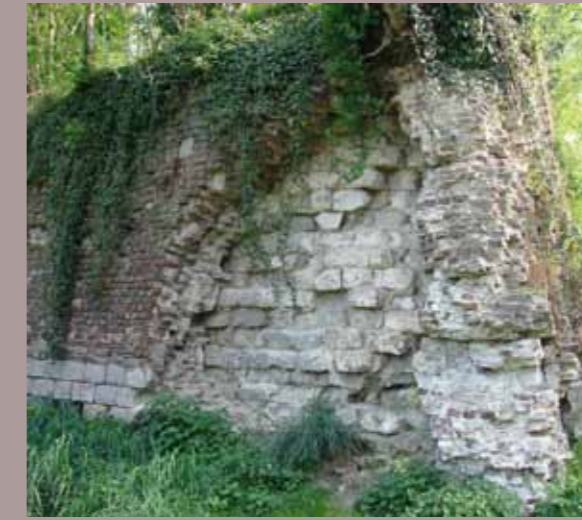
Restauration de la contre garde du Roy - L'arraché pédagogique
© SCIM Ville de Lille

L'arraché pédagogique : la composition du mur

L'aspect mutilé des parements sera conservé en partie comme témoin des dommages du temps passé. Ainsi la brèche située à l'extrémité de la face gauche qui laisse apparaître le blocage en pierre blanche sera conservée par intérêt écologique et pédagogique. L'arraché facilitera la compréhension de la composition de la muraille.

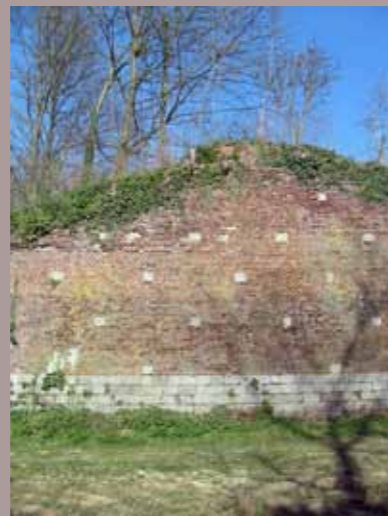
L'état d'origine est cependant toujours visible dans la forme générale de la contre garde et de ses retranchements, mais aussi dans la plupart des parements maçonnés. Ces derniers sont constitués de chemises de briques agrafées par les boutisses de grès et couronnées par des cordons en grès. Les soubassements sont également constitués de blocs de grès.

La face droite de la contre garde du Roy détail. Les boutisses en grès
© SCIM Ville de Lille

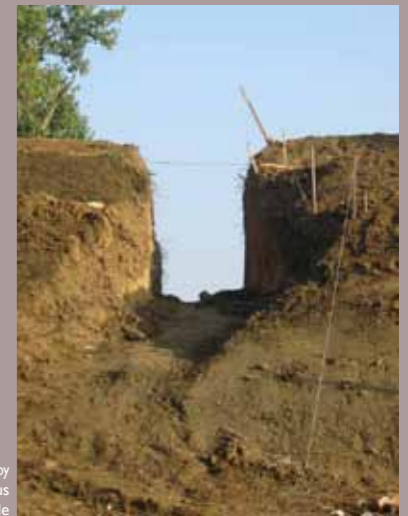
Restauration de la contre garde du Roy Le talus
© SCIM Ville de Lille

Innover dans la tradition : La restauration du talus du parapet

Des moellons de terre crue pressée seront préparés selon le procédé utilisé par Simon Vollant sur certains parapets de briques de la citadelle. Le principe de reprise de ce talus garantira la conservation du capital écologique en présence en conservant une grande partie des masses de terre du parapet.

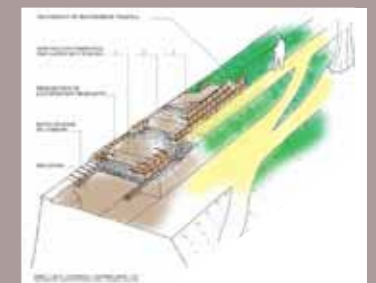
Techniques de reprofilage du parapet Mise en œuvre des moellons de terre crue
© E.Poncelet, Greeting, Paysages, Virtz
