SALLE DES FETES  
Ville de Wallers

## DOSSIER DE DIAGNOSTIC

AGENCE NATHALIE T'KINT, ARCHITECTE DU PATRIMOINE

SALLE DES FETES  
DU QUARTIER D'AREMBERG  
ISMH  
RESTAURATION - CLOS ET COUVERT  
ET DU PARQUET DE LA SALLE DE RECEPTION

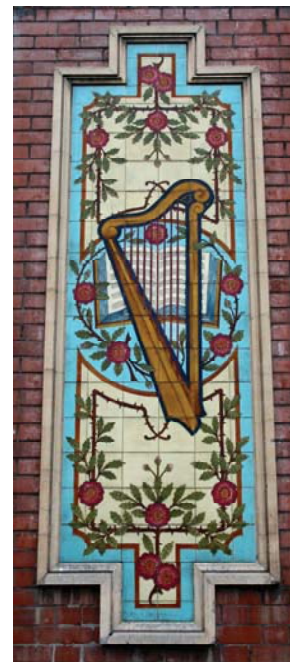
Décor de céramique par l'atelier de Charles Fourmaintraux, Desvres. La harpe et la lyre, symboles des arts musicaux.

Le décor de céramique se compose d'un fonds bleu pâle sur lequel se détache deux tables verticales de ton blanc-ivoire entourant un trophée de musique. L'ensemble est fédéré par un réseau de tiges de roses. Le trophée de gauche représente une harpe sur une trompette et un bâton de fanfare croisés. Celui de droite représente une grande harpe devant une partition ouverte. Ce décor de céramique est signé deux fois : «CHARLES FOURMAINTRAUX DESVRES / (P.D.C.)» au bas du panneau de la harpe et «CHARLES FOURMAINTRAUX DESVRES / (PAS DE CALAIS)» au bas de celui de la lyre. Charles Fourmaintraux (1868-1943) fut un des grands céramistes de la moitié nord de la France. Il exploita seul de 1900 à 1912 avec M.Gand de 1912

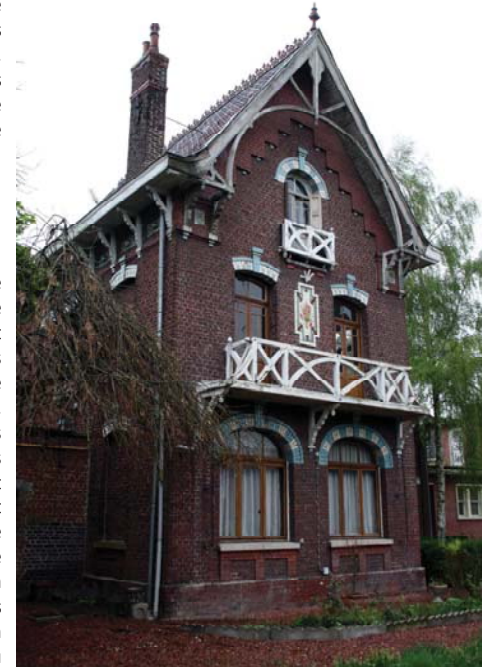
Façade principale de l'école ménagère avec le traitement pittoresque au niveau de la décoration : éléments en bois, céramique, fermes, combles en avancée...

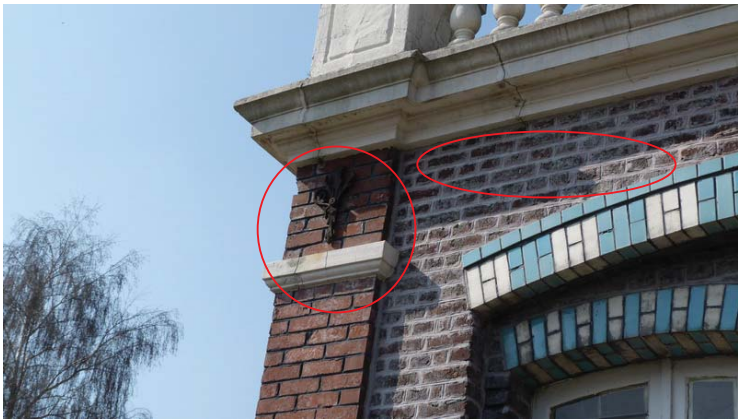
A : Rejointoiement ponctuel effectué au ciment et corrosion importante des ancrages métalliques.

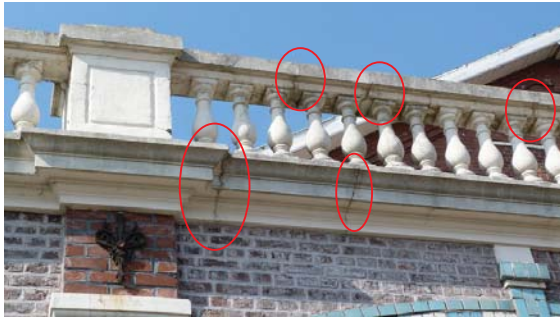
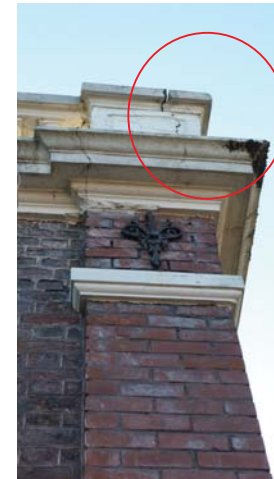
C & D : Fissurations des modénatures ciment (corniches et main courante) occasionnant des infiltrations au niveau de la maçonnerie brique.

E & F & G : Dégradations du portail d'entrée:

- Briques épaufrées et joints fortement dégradés.

- Zones d'humidité importantes provenant notamment des chéneaux de la couverture du vestibule.

H : Fissurations au niveau du soubassement et des appuis de baies en ciment.

I : Ancienne console métallique (à supprimer).

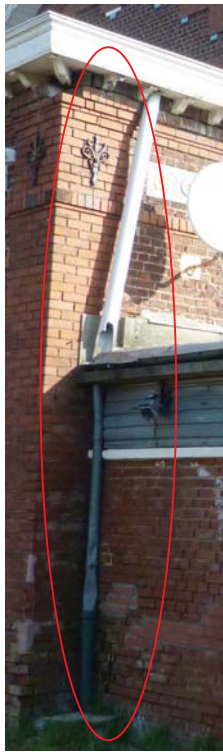
A

A: Rejaillissement important des eaux pluviales occasionnant une humidité importante dans la maçonnerie.  
 B & C :Infiltrations au droit des chéneaux.  
 C:Appenti contemporain à l'édifice à démolir.  
 E : Fléchissement de la maçonnerie de cheminée.  
 F : L'humidité provoque le descellement total ou partiel des carreaux de céramique.  
 G : Soubassement avec briques épaufrées, reprises grossières effectuées au ciment coloré.  
 H : Anciennes fixations métalles.  
 I & J : Balustre ciment fissuré provoquant d'importantes infiltrations et une corrosion des ancrés métalliques.  
 K : Ancien accès à la cave : affaissement constaté au niveau de l'enrobé.

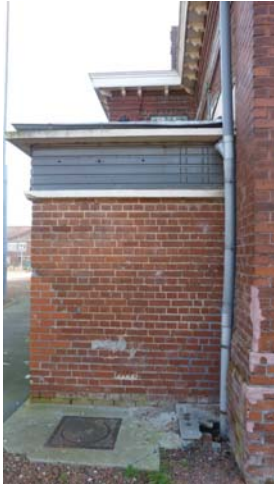
A & B : Appentis à démolir  
 C : Rejaillissement d'eau important.  
 D : Cheminée avec mitron d'origine.  
 E : Cheminées à supprimer.  
 F : Fixations et grilles corrodées.  
 G & H : Altérations de la maçonnerie :  
 briques épauprées, reprises grossières de joints au ciment coloré.  
 I : Sous face de chéneau détériorée. Les infiltrations  
 d'eau provoquent notamment un descellement  
 des carreaux de céramiques.  
 J : Altérations des appuis de baies en ciment.  
 K : Rejointoiement ponctuel effectué "non conforme à  
 l'existant" : joint à la Hollandaise.

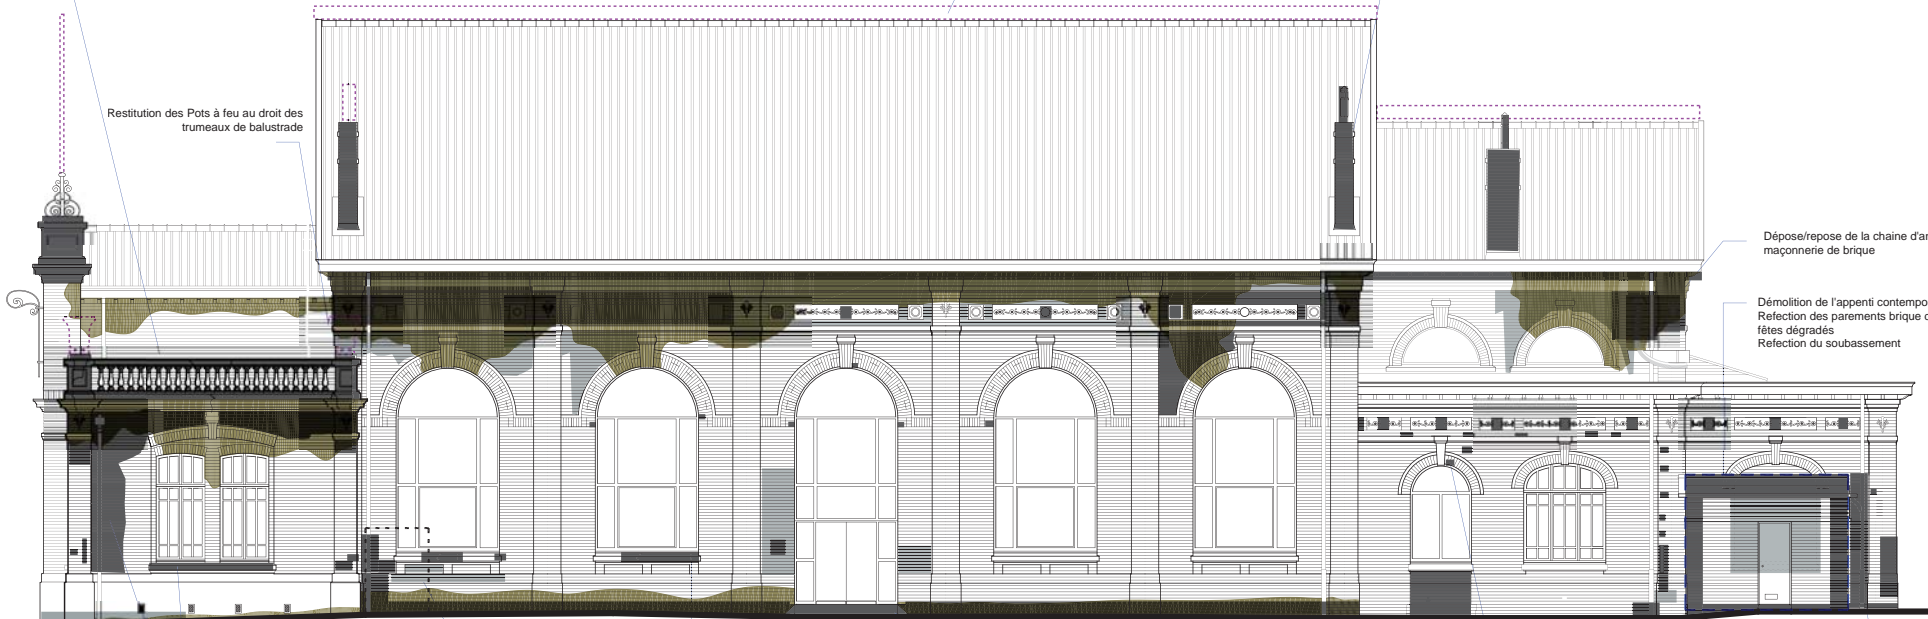
Démolition de l'appenti contemporain de l'édifice  
 Refection des parements brique de la salle des fêtes dégradés  
 Refection du soubassement

Démolition du parement ep 16,5 - réfection de la chaîne d'angle

Refection au droit des fissurations des appuis de baies en ciment / maçonnerie de brique. Application d'une résine d'imperméabilisation incolore

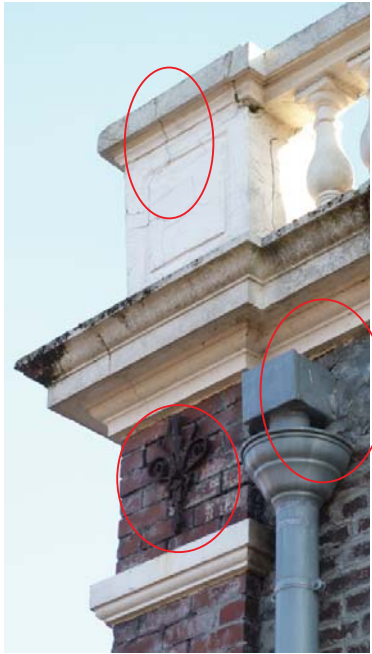
A : Balustres (de l'ancienne bibliothèque) fissurés et ancrés métalliques corrodés. Rejointoiement de la maçonnerie brique effectué au ciment.  
 B : Infiltrations provenant des chéneaux zinc dégradés  
 C : Descellement des carreaux de céramiques dû à l'humidité présente dans la maçonnerie.  
 D : Cheminée avec mitron d'origine.  
 E : Ancien réseau électrique partiellement supprimé.  
 F : Armoire électrique  
 G : Déboitement des descentes d'eaux pluviales provoquant une forte humidité au niveau du soubassement.  
 H : Modification de la façade avec création d'une allège brique au niveau des sanitaires.  
 I : Cablage électrique raccordé au local technique façade Ouest occasionnant une dénaturation importante de la façade.  
 J : Appenti contemporain à l'édifice.

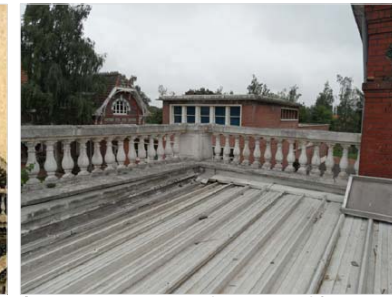
Couvertures bac acier et chéneau encaissé fortement dégradées:  
 <Réfection selon couverture d'origine: terrasson zinc à tasseau.

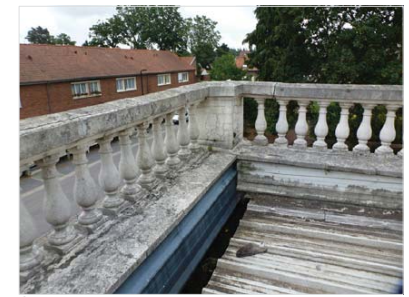
- Tuiles terre cuite mécaniques : aspect inesthétique
- Ouvrages en zinc : ( gouttières, chéneaux, solins, terrasson )  
 <Réfection complète
- Couverture bac acier : état très dégradé.  
 <Réfection suivant couverture d'origine: terrassons zinc à tasseaux + chéneaux encaissés.
- Parties à démolir

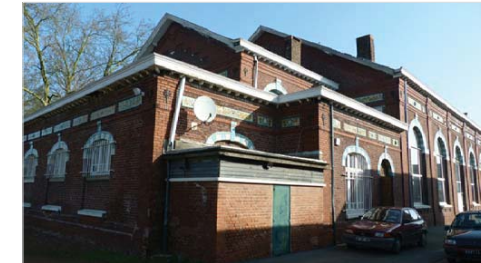
Extensions:  
 <A démolir.

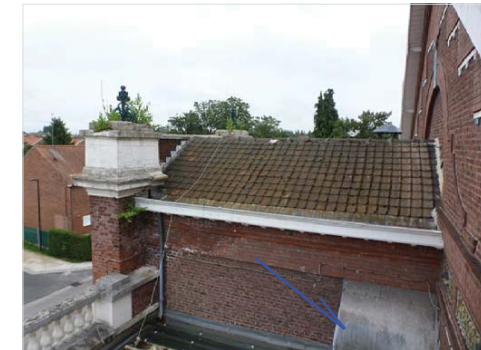
Couvertures tuiles et bac acier de la Façade principale:  
 <Réfection complète compris chéneaux et terrasson zinc de l'escalier menant au R+1.

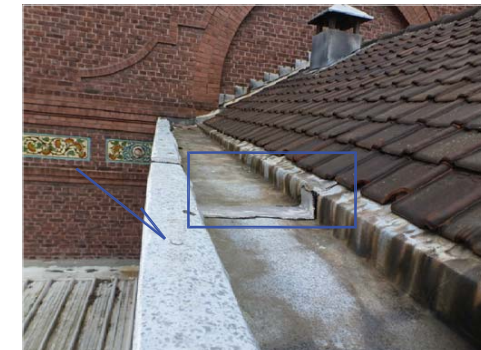
Chéneaux zinc avec clous cabotins. Corrosion importante du zinc et présence de pax alu.  
 <Réfection à neuf des chéneaux et solins en zinc prépatiné.

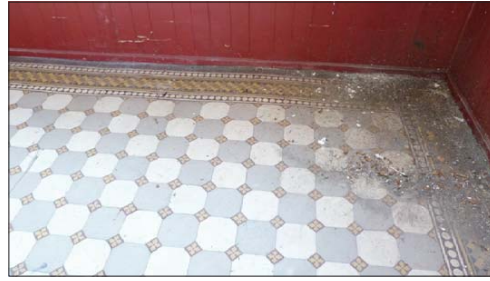
Carrelage ciment d'origine de la buvette

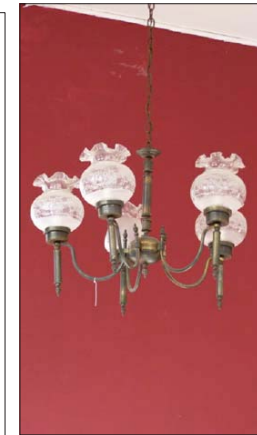
Lustres cuivre à 5 branches d'origine.

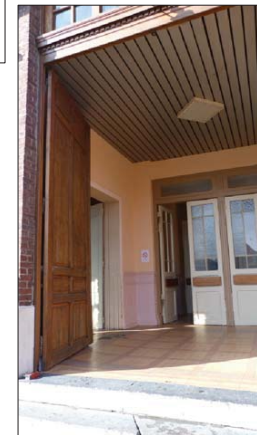
Vestibule depuis l'entrée

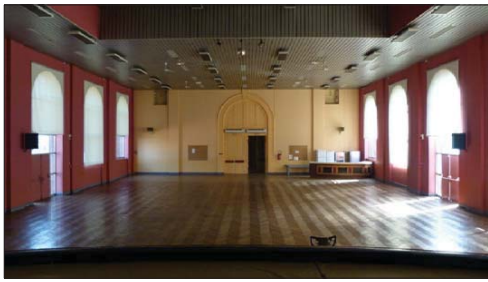
Vue depuis le podium de la salle des fêtes

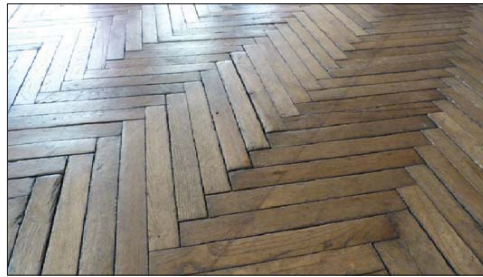
Soulèvement ponctuels du sol

L'utilisation de radiants électriques accentue l'amplitude des taux d'humidité entraînant une forte dilatation des supports et une accentuation de la dégradation du plancher.

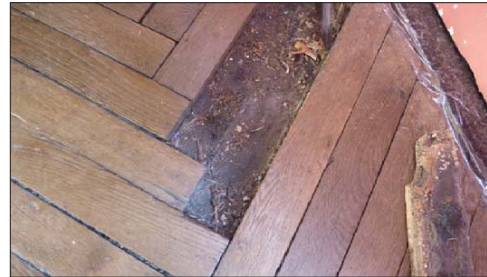
Couche bitumineuse située sous le parquet.

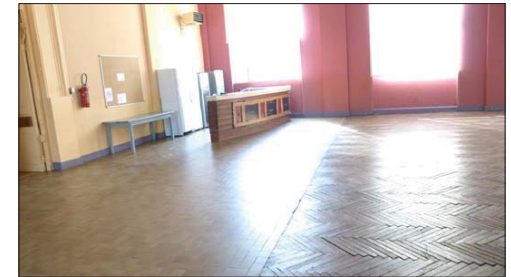
Sol carrelé à l'entrée de la salle.
