TRANS-FORMATION DU PATRIMOINE

L'IMPORTANCE DU DIAGNOSTIC

DANS UN PROJET DE RESTAURATION

LA FICHE D'ÉTAT SANITAIRE

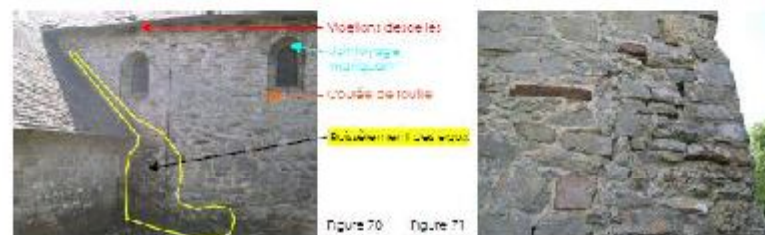
À l'angle Nord-Ouest de la nef, une fissure s'étend sur toute la hauteur du mur et les joints sont évidés, ce qui entraîne un manque de cohésion de la maçonnerie (figure 70). Enfin, le pied du mur est recouvert de salissures de terre et les joints sont également évidés. Ces dégradations sont dues aux éclaboussures des eaux de pluie.

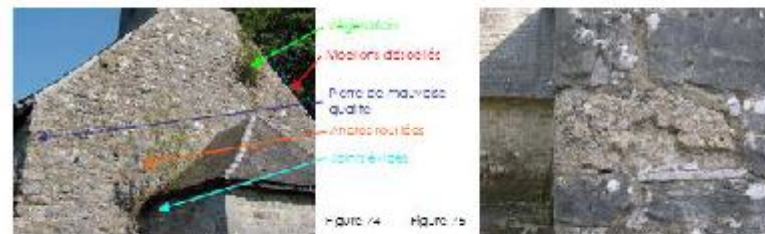
Le mur pignon Ouest présente plusieurs dégradations (figure 74). Ponctuellement, certaines pierres, principalement situées à l'angle nord-ouest, semblent de composition différente et sont fortement altérées (figure 75). Les maillons du rampant Sud sont en partie décollés. Sur toute la façade, les joints sont fortement évidés. L'absence de joints facilite l'implantation d'arbustes sur la façade. Les pierres sont corrodées. Le mur est également parsemé de lichens blancs. Enfin, on note de nombreuses salissures et des joints évidés au pied de la maçonnerie. Ces dégradations sont dues aux éclaboussures des eaux de pluie.
