RESTAURATION ET REAFFECTATION DU MOULIN DE L'ABBAYE DE LA PAIX DIEU A AMAY

MAITRE DE L'OUVRAGE : INSTITUT DU PATRIMOINE WALLON (IPW)

LES ETUDES PREALABLES

ETUDES PREALABLES QUI ONT PRECEDE LA PHASE D'ETUDE DU PROJET

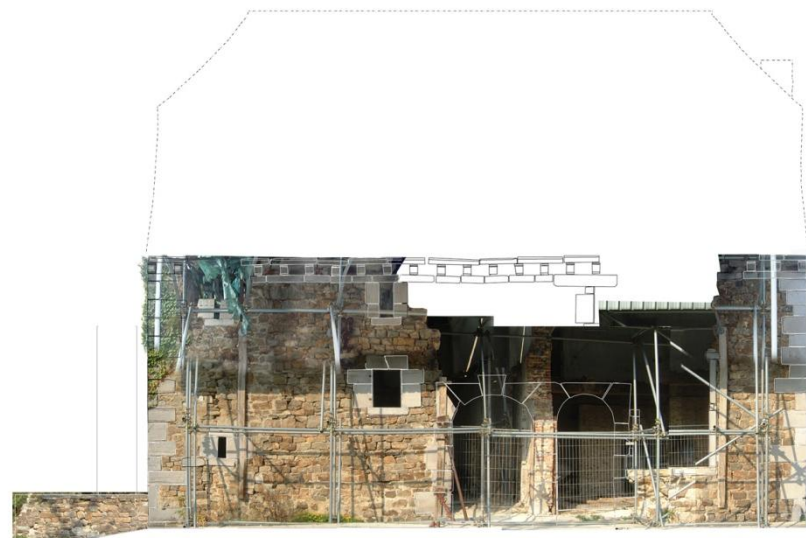
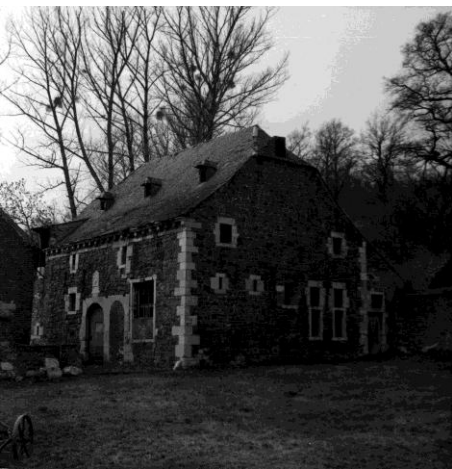
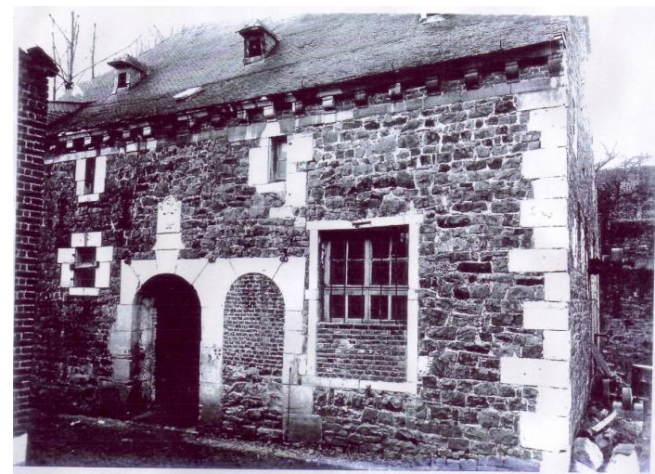
- EFFONDREMENT PARTIEL DE LA FACADE SUD
- NUMEROTATION ET CONSERVATION DE CERTAINS ELEMENTS D'ENCADREMENT DE BAIE ET DE CORNICHE
- RELEVÉ PHOTOGRAMMETRIQUE EXISTANT
- PHOTOS D'ARCHIVES EXISTANTES
- RECONSTITUTION POSSIBLE DE LA FACADE AVANT
