DOSSIER COMPLEMENTAIRE 2 – FEVRIER 2016

REHABILITATION DU PARC BARBIEUX

COMMISSION DEPARTEMENTALE DES SITES, PERSPECTIVES ET PAYSAGES

Dossier de présentation du projet | Phase DET
Février 2016 | Indice 1

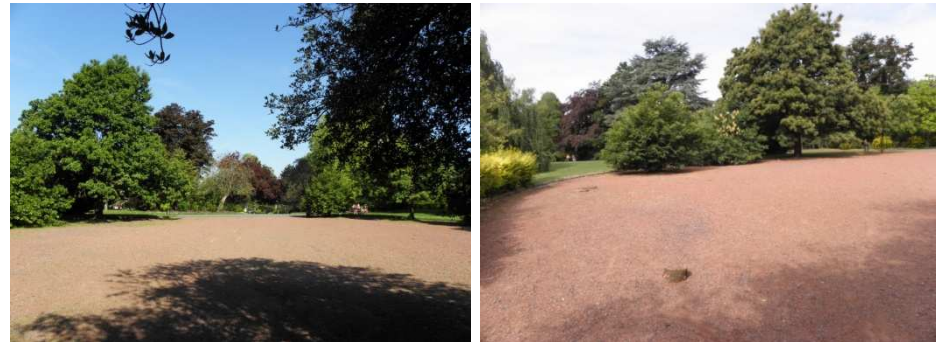
La Place aux Châtaignes (autrement appelée Clos des Milles Colonnes) est certainement l'un des espaces les plus délaissés du parc Barbieux. La place correspond en réalité à une grande plateforme de schistes rouges absolument invisible depuis le cœur du parc, depuis la passerelle par exemple. Quelques Châtaigniers y subsistent, en ceinture d'une place aux dimensions remarquables (environ 35m de diamètre) mais présente des signes de faiblesse sanitaire du à la plantation des arbres dans les scories. De plus, cette place présente un important dénivelé induisant de fortes érosions du revêtement.

Figure 2 - Photographies de l'Etat des Lieux actuel de la Place aux Châtaignes - Agence OSMOSE 2013

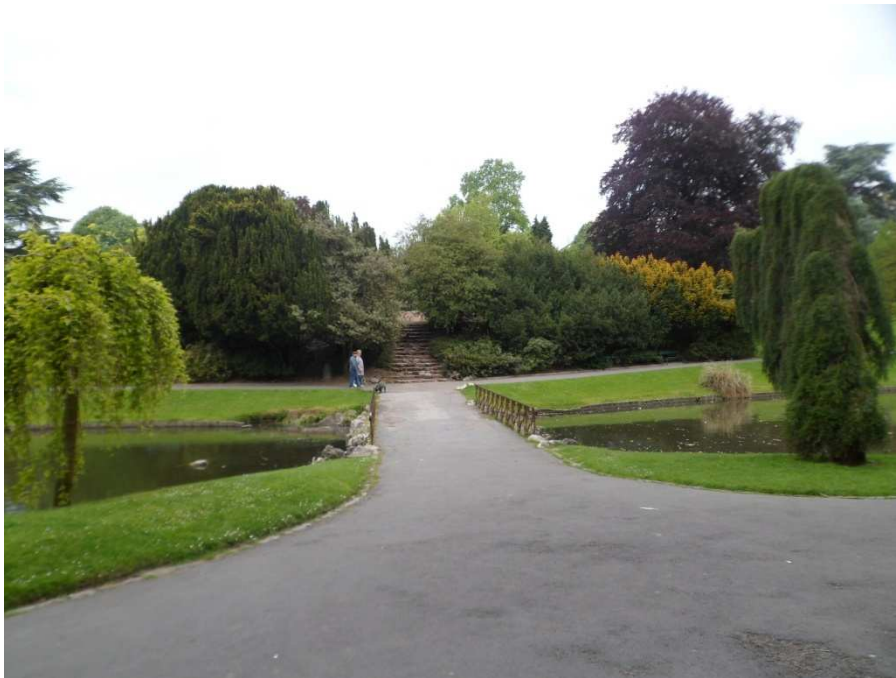
Figure 1 - Photographie de la vue de la Place aux Châtaignes depuis les grands bassins - Agence OSMOSE 2013

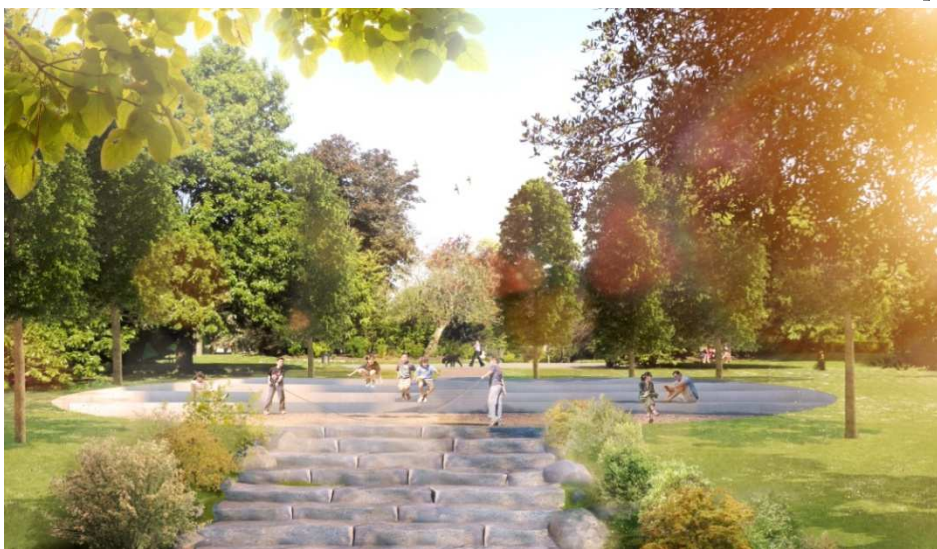
Le DCDSPP prévoyait une réfection de l'assiette de la place ainsi que la diminution de la surface (25m de diamètre au lieu de 35). Il était également prévu de réaliser des gradines de plein air ; ces emmarchements, servant également d'assises, devaient être implantés en demi-lune sur la partie amont de la place.

Figure 3 - Perspective d'ambiance - Agence OSMOSE / ICONOMADE - DCDSPP Novembre 2013

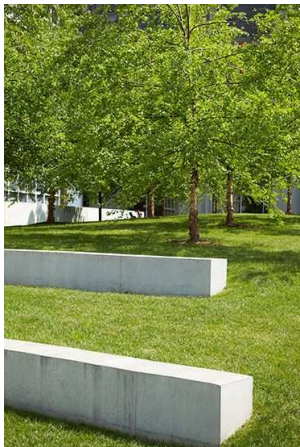
Le dimensionnement proposé pour la réalisation des gradines sera d'une assise béton d'une hauteur de 45 cm et d'une largeur de 40 cm avec un passe pied engazonnée de 50 cm. L'escalier d'accès à la plateforme centrale en sable stabilisé filérisé à liant de chaux dosé à 7% sera de giron 35 cm et de hauteur de marche 15 cm en béton blanc identique aux gradines béton.

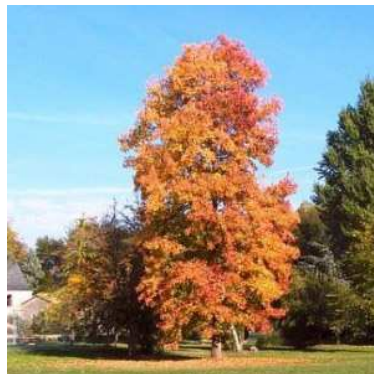
NOTA : Plan d'aménagement à l'échelle 1/200^e en annexe

Ce théâtre de verdure, inscrit dans le parc sera aménagé d'assises en béton blanc et de passe-pieds engazonnés ceinturé

par des plantations de Châtaigniers à port fastigiés. Cette plantation sera accompagnée d'une création de fosse de plantation de 9m³, afin d'éviter aux arbres à venir de présenter des signes de faiblesse du à la présence de scories miniers en sous-sol.

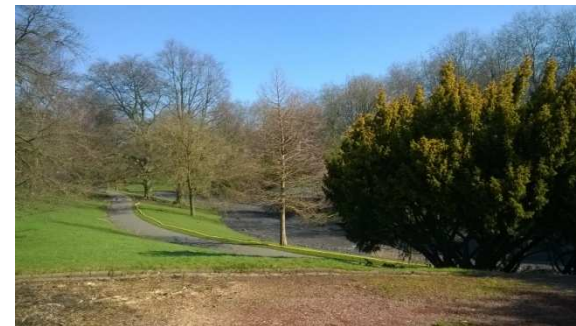
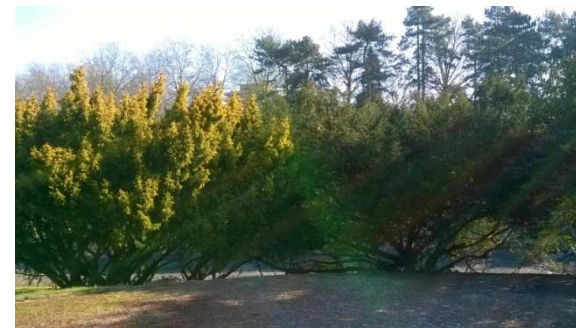
Le travail entrepris sur l'écran de verdure existant permettra de créer une transparence sur le plan d'eau depuis le théâtre de verdure, sans laisser apparaître le chemin du bord d'eau. Cette reprise du patrimoine arboré existant comprend la remontée des houppiers des sujets. L'architecture des arbres donnera en fin de journée un jeu d'ombres sur le plan d'eau très surprenant et agréable. Il est indispensable de redonner à l'écran de verdure des formes et des transparences et de recomposer pour redonner un dossier végétal en conservant un hémicycle.

Figure 5 - Photographie de la vue depuis les gradines permettant de percevoir par transparence les plans d'eau - Agence OSMOSE

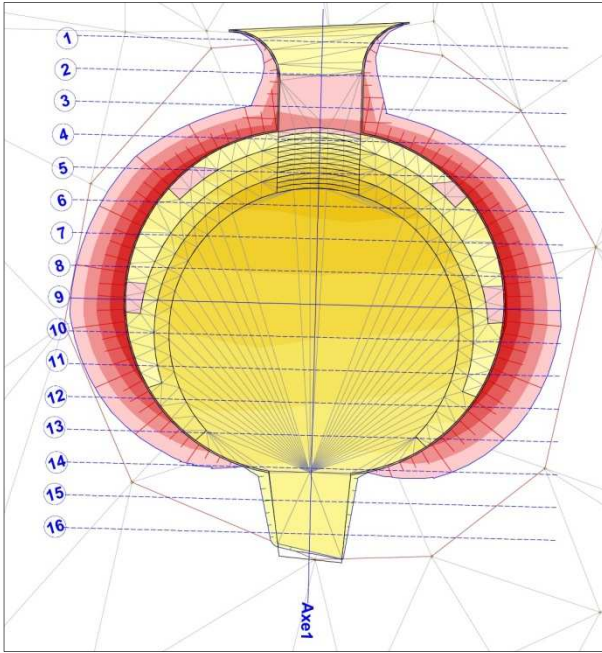
Figure 6 - Plan de terrassements - Agence OSMOSE - Rouge: Remblais / Jaune: Débâis.

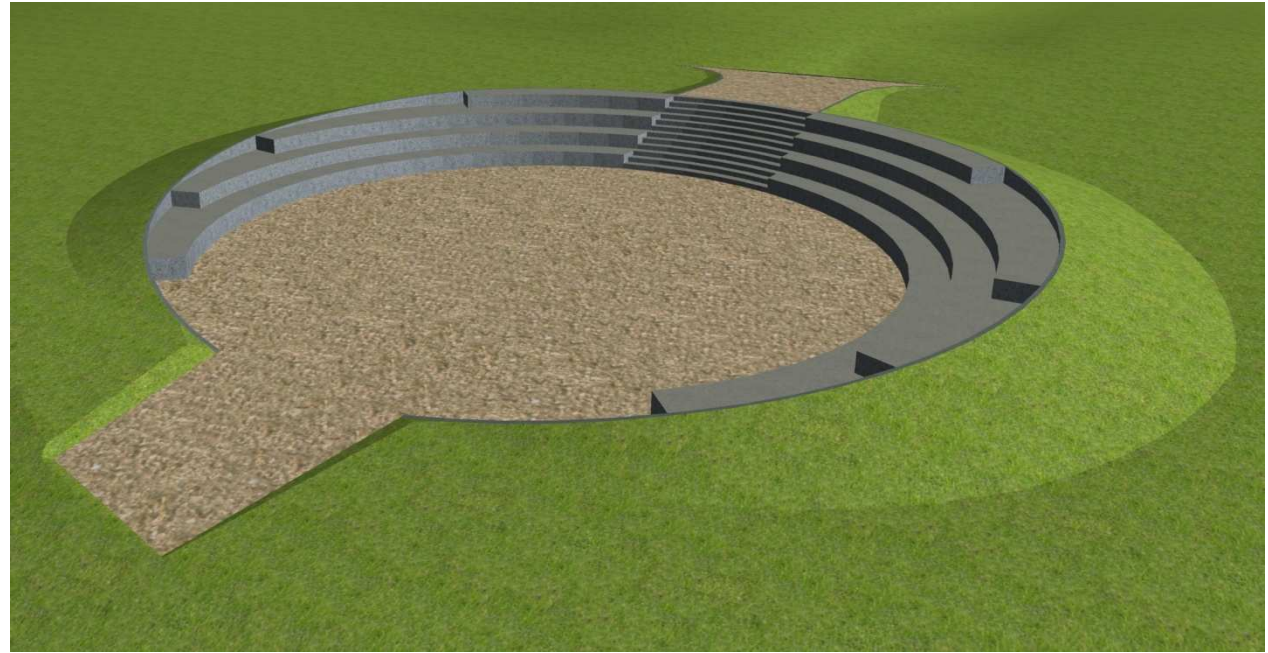
Figure 7 - Axonométrie de la place - Agence OSMOSE

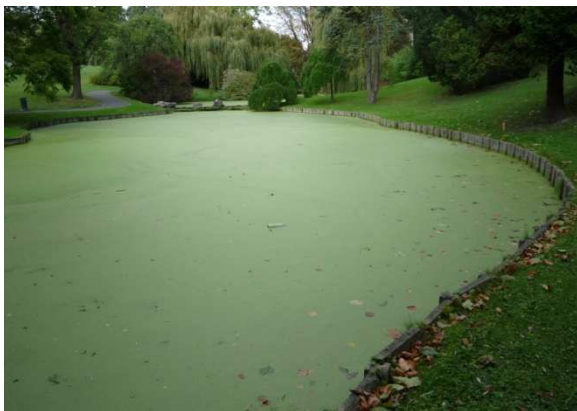
Le Carrefour du Fer à Cheval se situe à l'extrémité Sud du parc, et aujourd'hui, à son aboutissement. Aujourd'hui, l'espace englobant l'exutoire n'est absolument pas identifié comme une entrée, ce qui est regrettable sachant que la Villa Cavrois, située à moins de 700m, offre une intéressante prestation culturelle et que les 2 visites pourraient être complémentaires.

Figure 8 - Photographie de l'Etat de lieux de l'exutoire vers le Parc - Agence OSMOSE - Septembre 2012

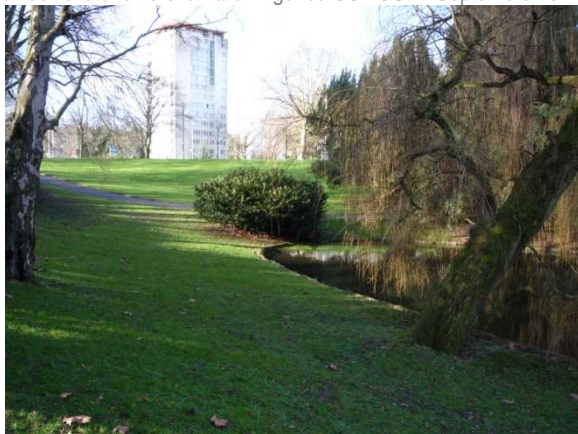
Figure 9 - Photographie de l'Etat des lieux du parc vers l'exutoire - Agence OSMOSE - Septembre 2012

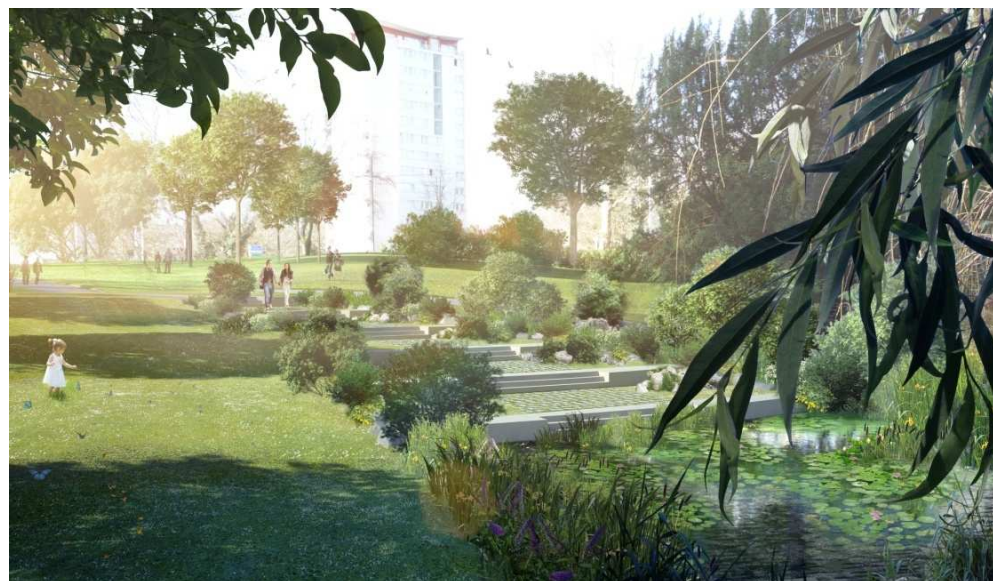
La demande suivante a été formulée par les services instructeurs : redonner à l'accès, par le Carrefour du Fer à Cheval, une stature d'entrée à part entière sur le Parc. Un scénario d'aménagement a permis d'esquisser une entrée sur le bassin exutoire, mettant en scène la disparition de l'eau sous la forme d'un entonnoir matérialisé par une suite d'embranchements devenant plus étroits.

Figure 10 Perspective d'ambiance - Agence OSMOSE / ICONOMADE - DCDSPP Novembre 2013

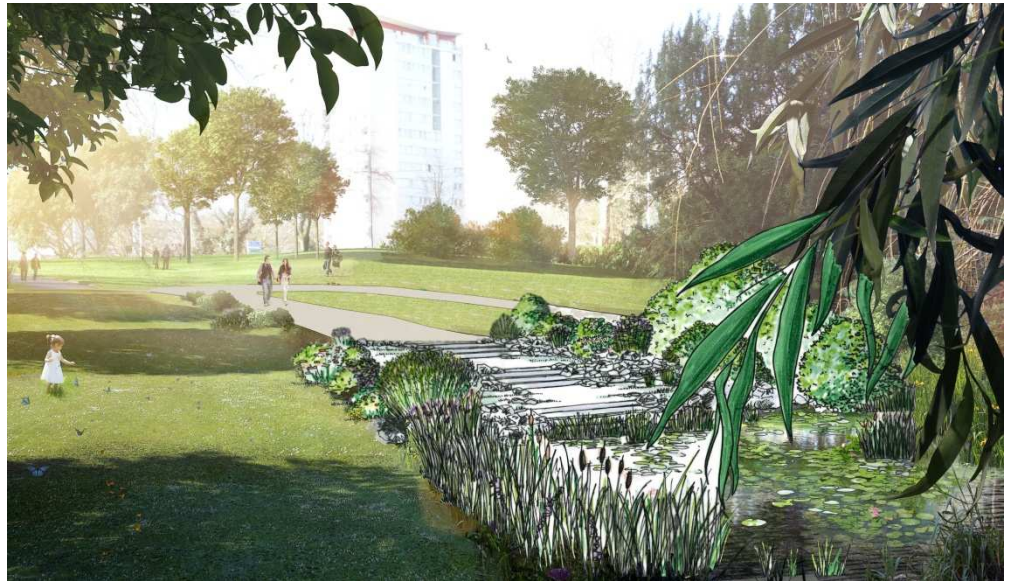
Après examen du DCDSPP par les services instructeurs, il a été demandé de rendre l'aménagement dans un esprit plus alpestre, à l'image du parc. Pour cela, l'aménagement de l'exutoire se traduit par une disparition de l'eau sous un enchevêtrement de trois (3) belvédères alpestres et végétalisés.

L'objectif de cet aménagement est de créer en fin d'aménagement du Parc Barbieux, l'aspect d'une rivière asséchée et de mettre en scène la disparition de l'eau. Pour cela, l'eau disparaîtra sous la dernière plateforme, par une chute d'eau invisible mais laissant la perception du bruit de l'eau.

Figure 11 - Perspective d'ambiance - Agence OSMOSE / ICONOMADE - DCDSPP Février 2016

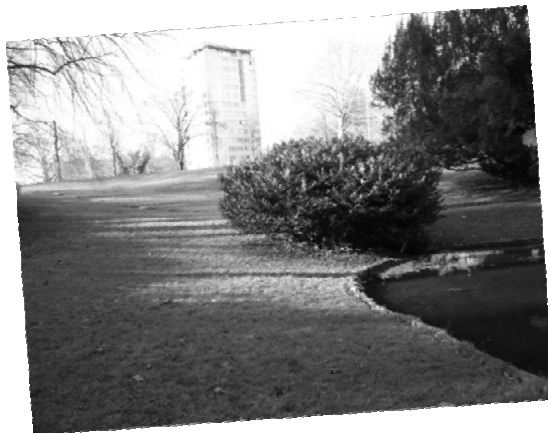
Figure 12 - Plan d'aménagement de l'Exutoire - Agence OSMOSE

- Allée principale – Enrobé Clair
- Allée secondaire – Sable stabilisé
- Emmarchements en béton blanc
- Blocs pierre - Lutétien
- Plantations alpestres

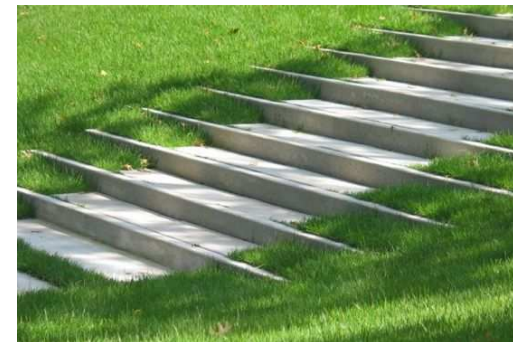
L'aménagement proposé consiste à créer un cheminement secondaire matérialisant la continuité de l'eau et le rappel à un vocabulaire de rivière asséchée et alpeste comme dans l'esprit du parc. Pour cela, un cheminement de largeur 2.00m amène le promeneur vers deux terrasses avec un emmarchement béton et pierre centrale de trois (3) marches de giron 33 cm et d'une hauteur de 15cm, et d'une gradine de part et d'autre de hauteur 45 cm. Des pierres

alpestres reprises dans le parc viennent marquer l'absence de l'eau et l'esprit du parc, en entrant dans les éléments structurant béton et dans le revêtement afin de marier le contemporain et la ville proche (avec le carrefour du fer à cheval, ...) et l'esprit du parc.

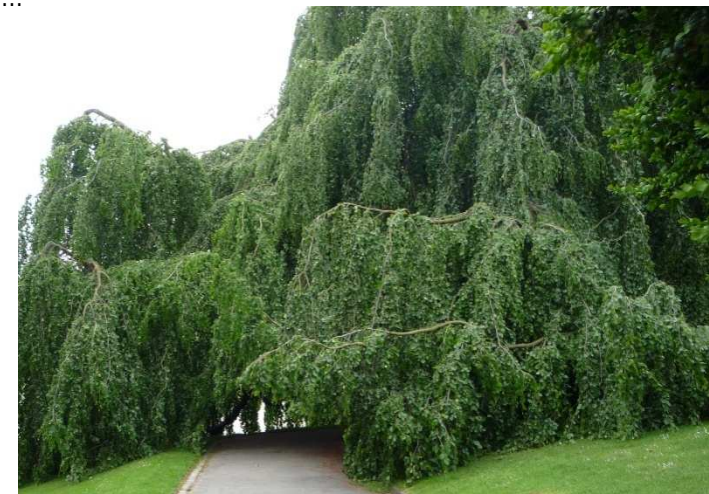
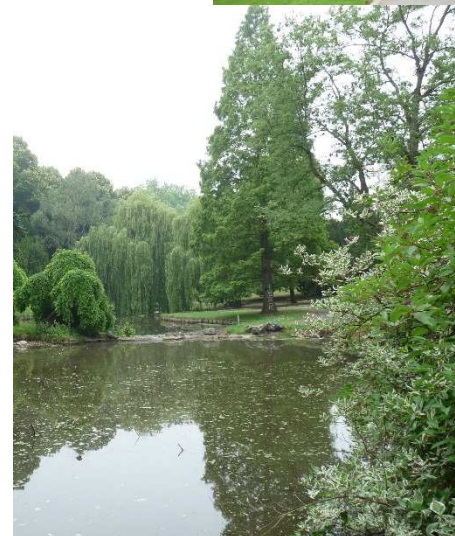
Figure 15 - Hêtre pleureur ci-dessus et Cyprès chauve ci-contre

Au parc Barbieux, le promeneur peut réaliser un tour du monde botanique. Il distinguera parmi tant d'autres le Cyprès chauve des Etats Unis, le Savonnier des Antilles, le Paulownia, le Ginkgo biloba (arbre aux 40 écus) ou le Phellodendron (arbre au liège de l'amour), tous deux originaires de Chine ...

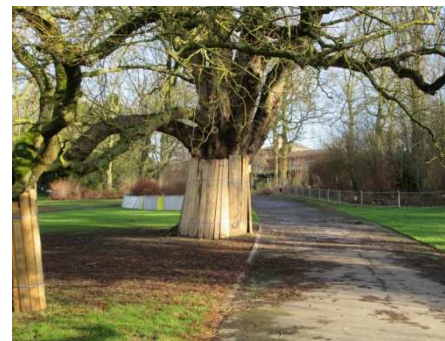
Maitre d'œuvre et du Service des Arbres de la ville de Roubaix. La démarche de protection du patrimoine arboré sur le chantier de réhabilitation du parc Barbieux s'accompagne également d'une information et d'une sensibilisation du personnel.

Figure 17 - Protection des arbres dans le périmètre chantier - Parc Barbieux

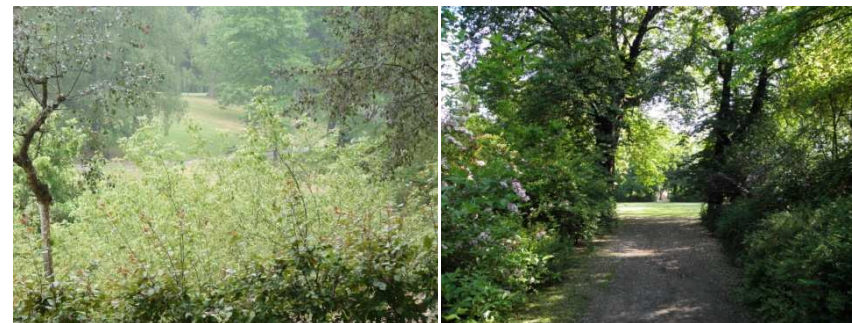
Figure 18 - Ambiance arbustive du Parc conservée

Enfin, certains aménagements réalisés dans le cadre de ce marché nécessitent un accompagnement des massifs arbustifs : il y aura donc un besoin important de travaux de plantation d'arbustes. La palette végétale sélectionnée entrera dans le vocabulaire préexistant sur le Parc avec des variétés persistantes à fleurs (espèces horticoles de terrains acides type montagnard) : Camélias, Azalées, Rhododendrons, Bruyères...

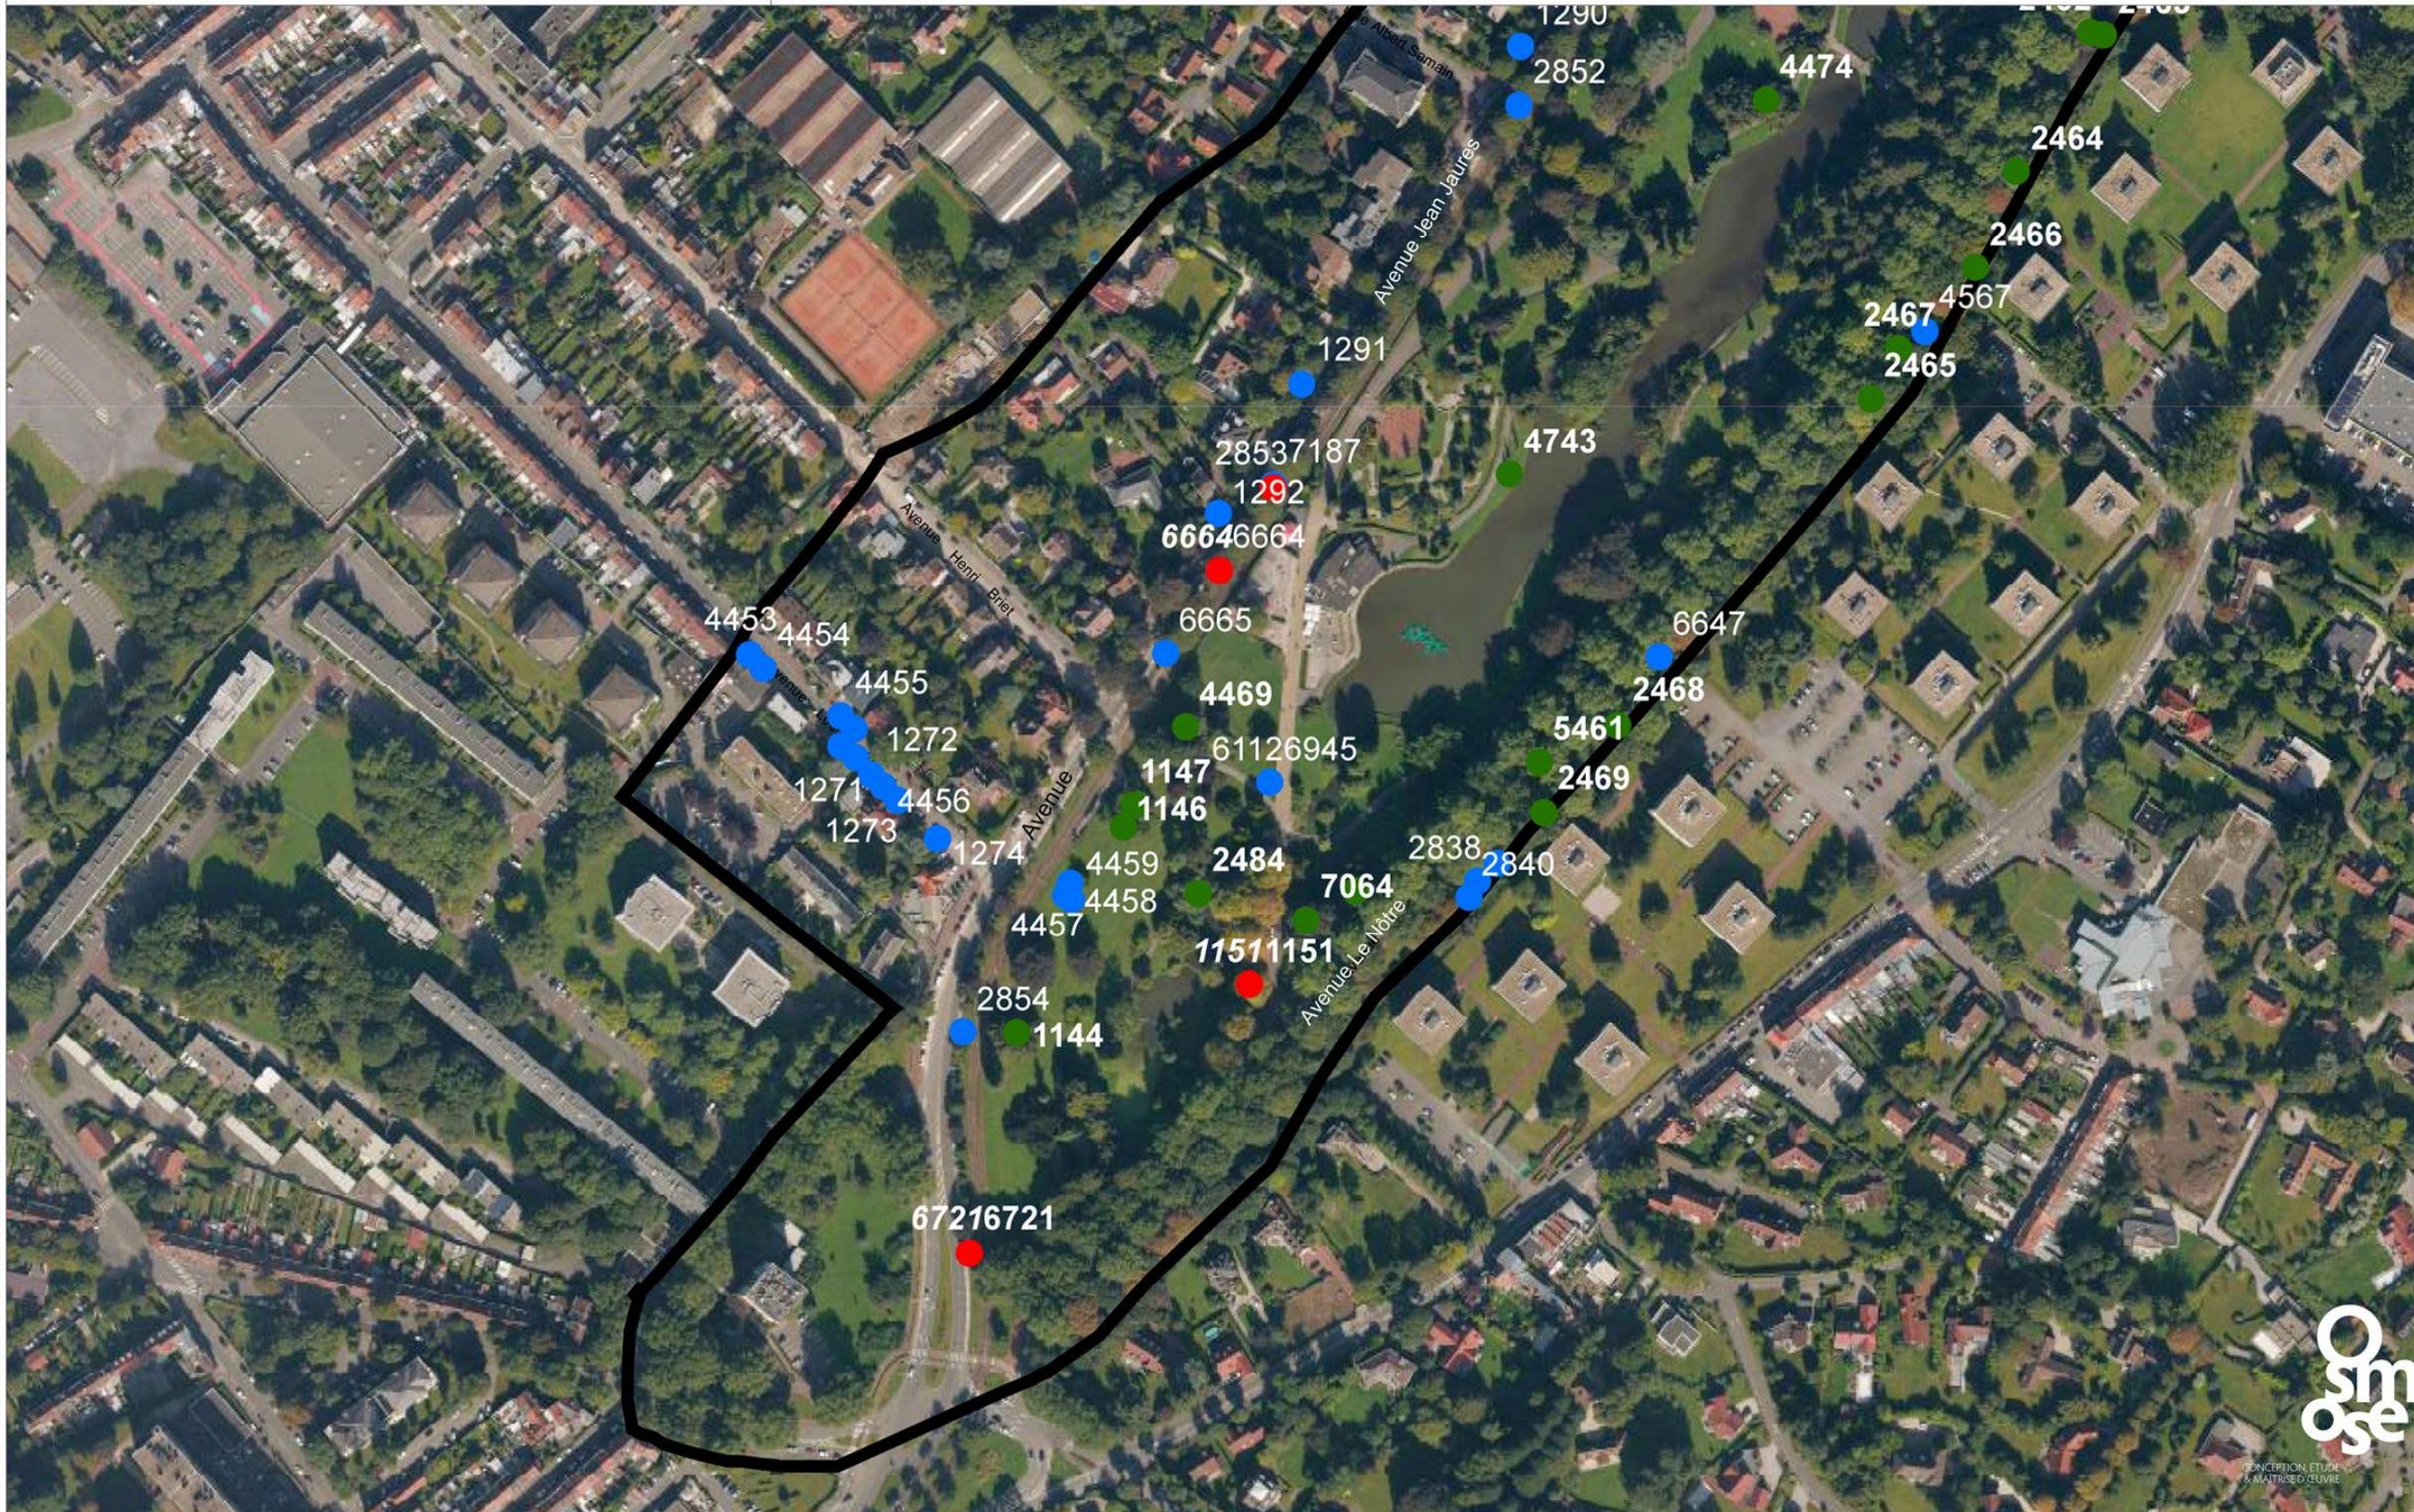
N°3

DIAGNOSTIC DU PATRIMOINE ARBORE - PARC BARBIEUX - SEQUENCE 3
