CONSTRUIRE AVEC LE CLIMAT REUNIONNAIS

PARTIE 1 : Le résidentiel dans les Bas

1-8.4. L'opération « Ilet du Centre » à Saint Pierre

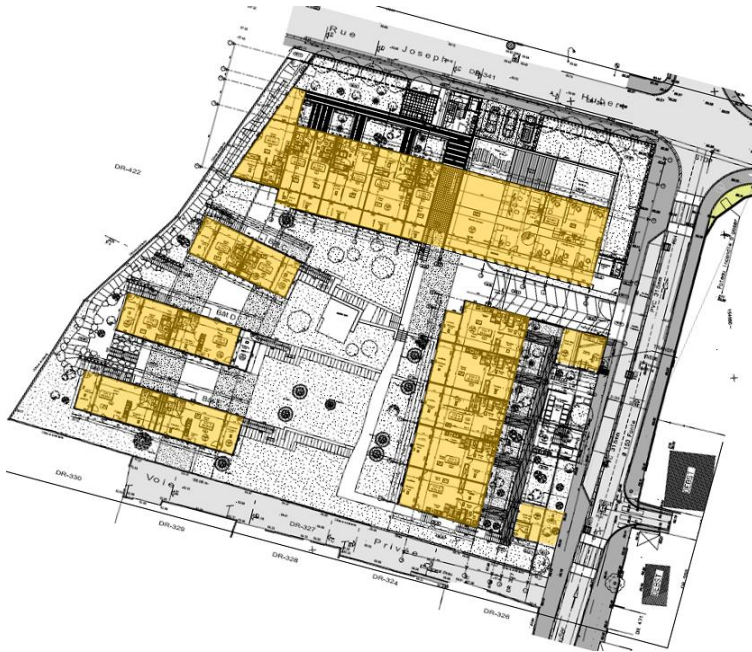
Fig. 40 :
Plan-masse orienté de l'opération Ilet du Centre : un bâtiment au Nord, un autre à l'Est et trois petits plots à l'Ouest. Au centre, un jardin commun planté de végétaux endémiques de l'île de la Réunion.

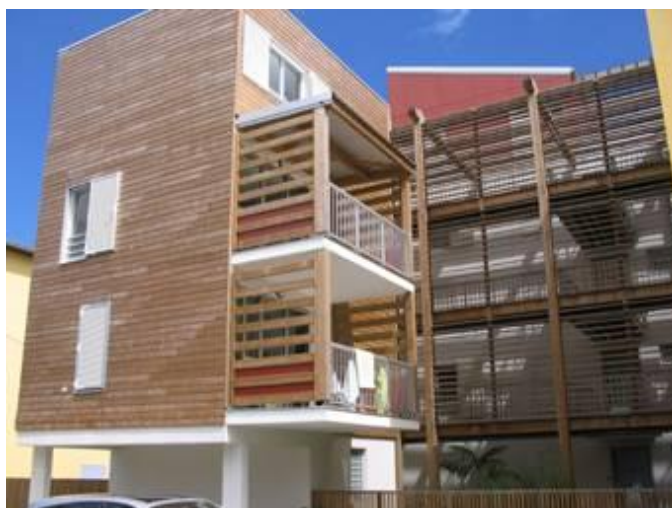
Façade EST/SUD-EST du bâtiment B : les coursives et l'empilement des T2 avec varangues accolées exposées NORD/NORD-EST.
 La maçonnerie est recouverte d'un bardage ventilé.

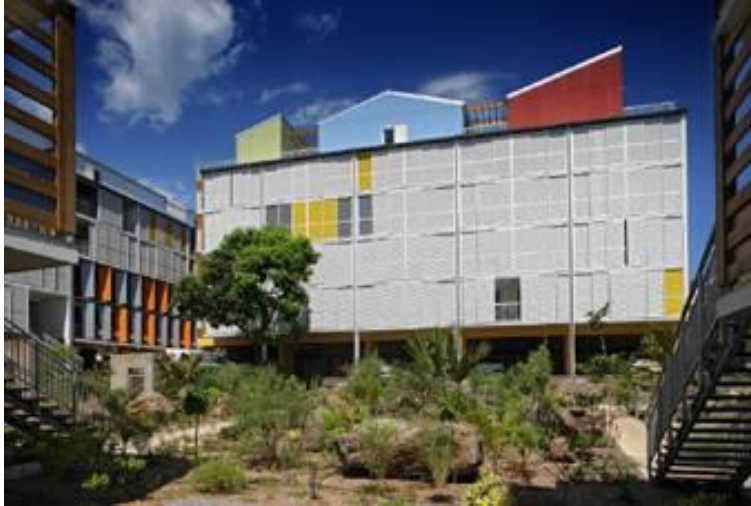
Façade OUEST/NORD-OUEST du bâtiment B : Les persiennes coulissantes des varangues sont presque toutes fermées. Au premier plan, le jardin endémique.

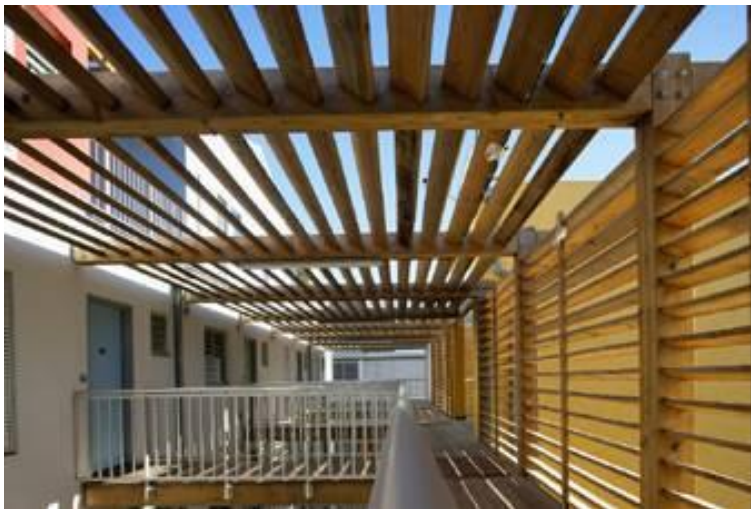
Bâtiment B : Coursive du 3^e étage avec les protections solaires en lames de bois.

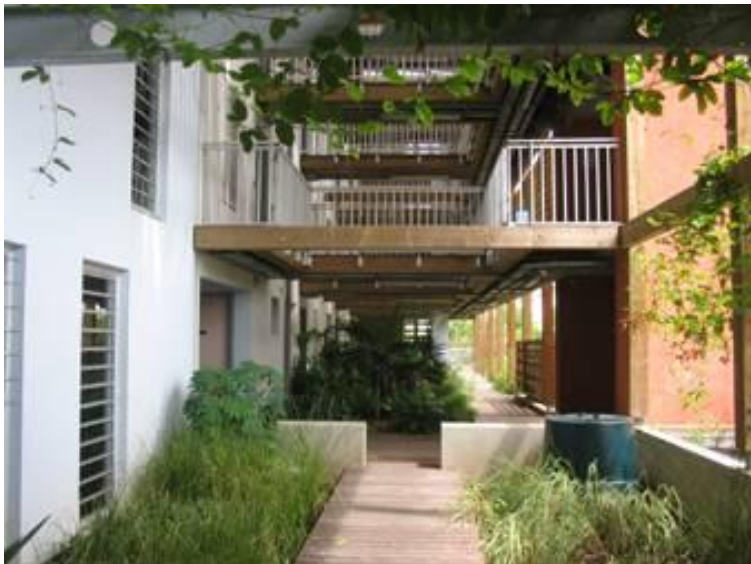
Bâtiment A : coursives de la façade NORD/NORD-EST. La végétalisation concerne aussi les rez de chaussée.

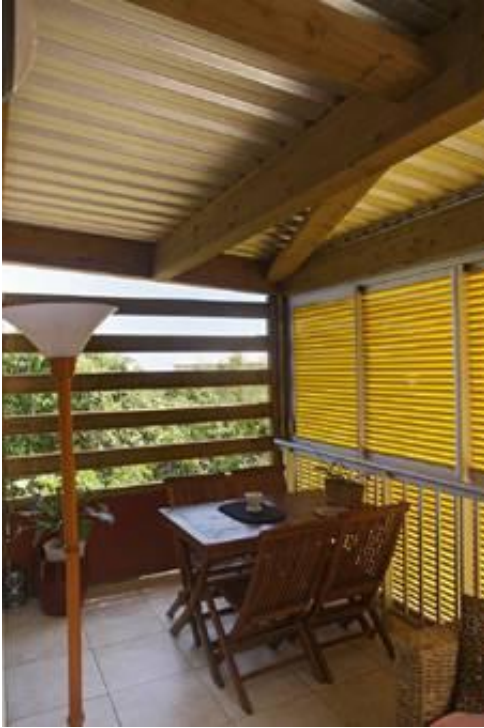
Bâtiment A : Intérieur d'une varangue d'extrémité : on aperçoit les persiennes coulissantes à droite
