SOGETI
INGENIERIE

Ville de **Périers**
A l'ère de

Schéma Directeur de Gestion des eaux pluviales

Phase 1 Etat des lieux

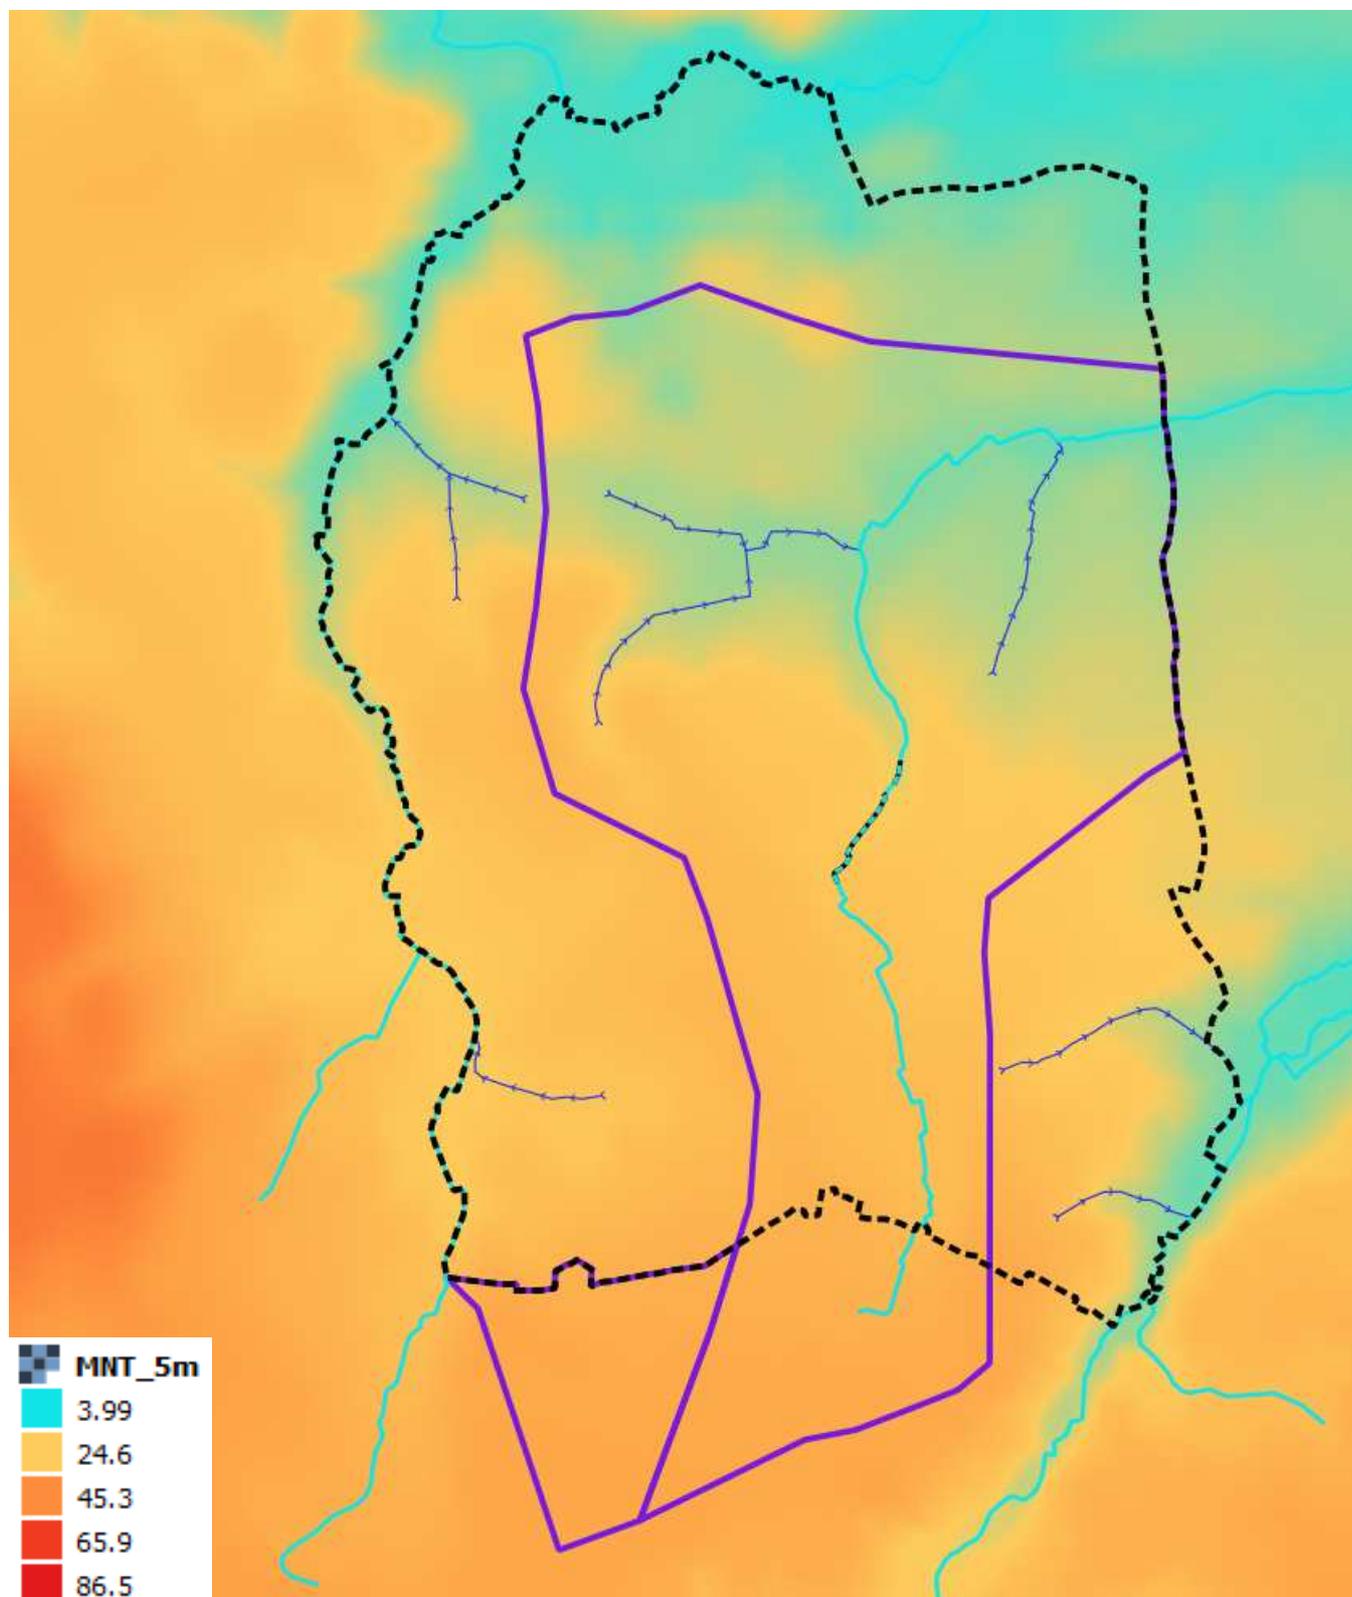
Figure 2 : Carte topographique du secteur d'étude

La figure ci-dessous représente l'altimétrie du secteur d'étude (en mNGF). L'interpolation a été réalisée à partir des courbes de niveau de l'IGN. Cette figure présente également, les axes d'écoulement principaux, les limites de l'impluvium extérieur et les cours d'eau principaux (issus de la BD Carthage).

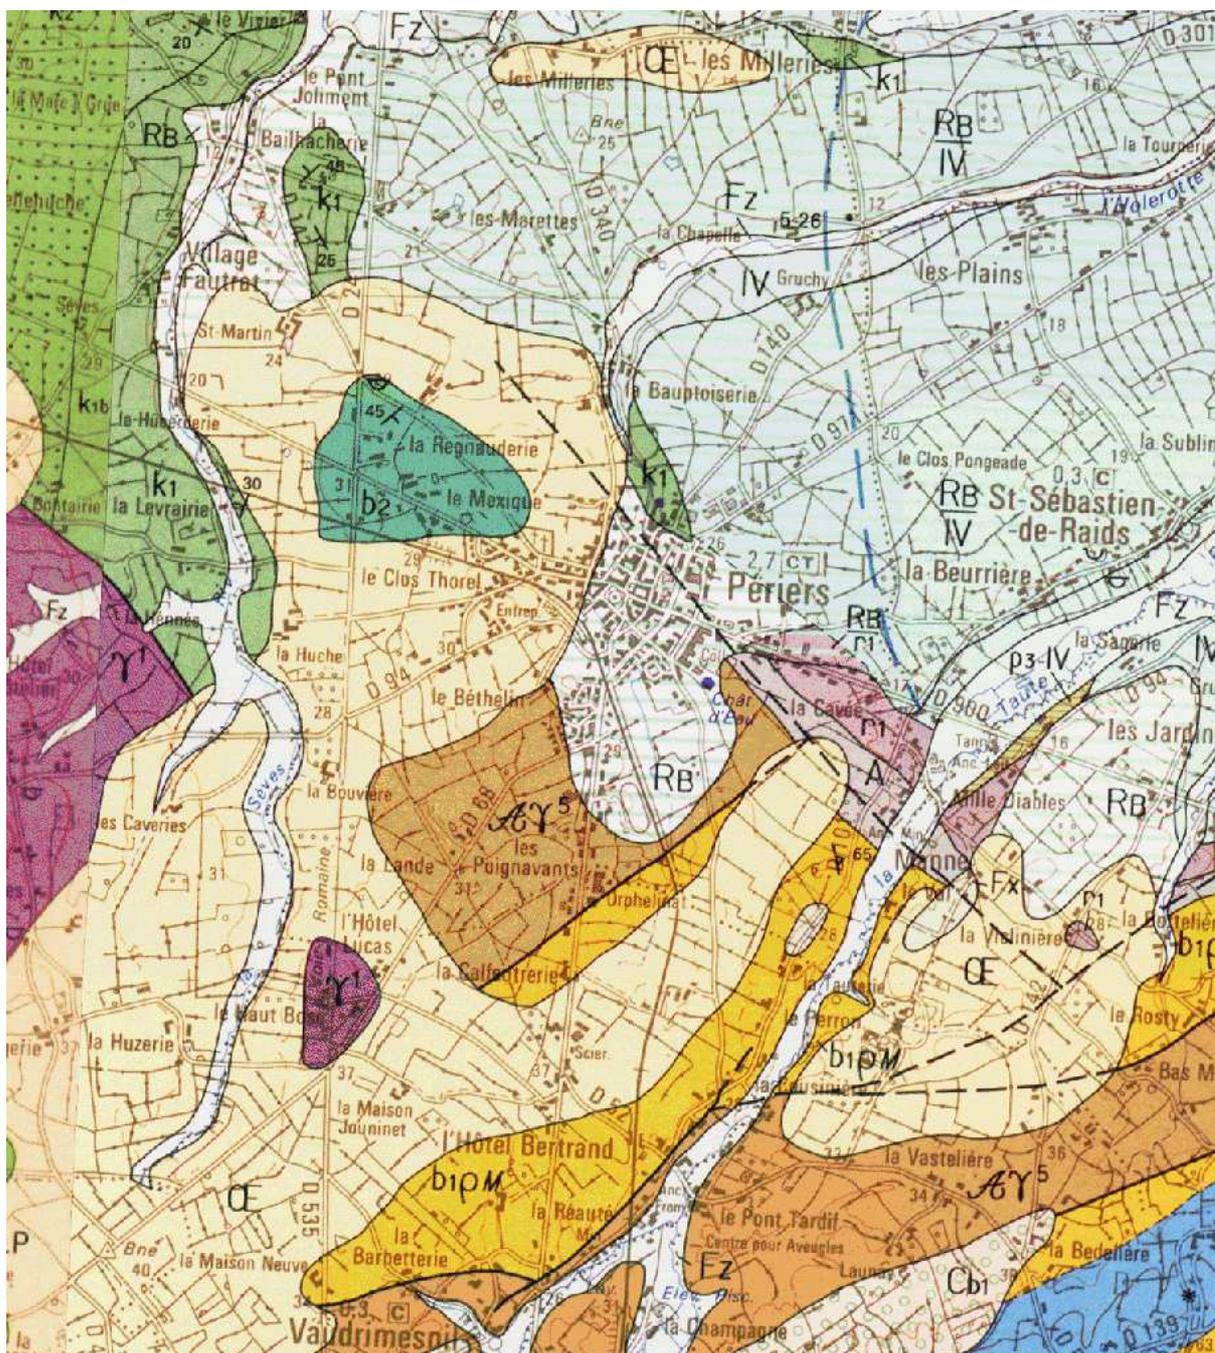
Figure 6 : Extrait de la carte géologique au 1/50000 (source BRGM)

Plusieurs types de sol sont présents sur le territoire communal de Périers. On retrouve ainsi :

- b2 : Briovérien supérieur: flysch de Périers
- RB IV : Blocaille de Saint-Sébastien-de-Raids (Pleistocène) sur formation IV (sables de Saint-Vigor-Pleistocène)
- OE : Loess weichséliens
- r1 : Pérites rouges de Saint-Jean-de-Daye (Autunien)
- Fz : Alluvions halocènes
- k1 : Schistes et grès de La Feuillie (Cambrien inférieur)
- Ay : Diorite quartzique de Coutances : arènes dominantes
- b1pM : Formation de Montsurvent: paléovolcanites acides

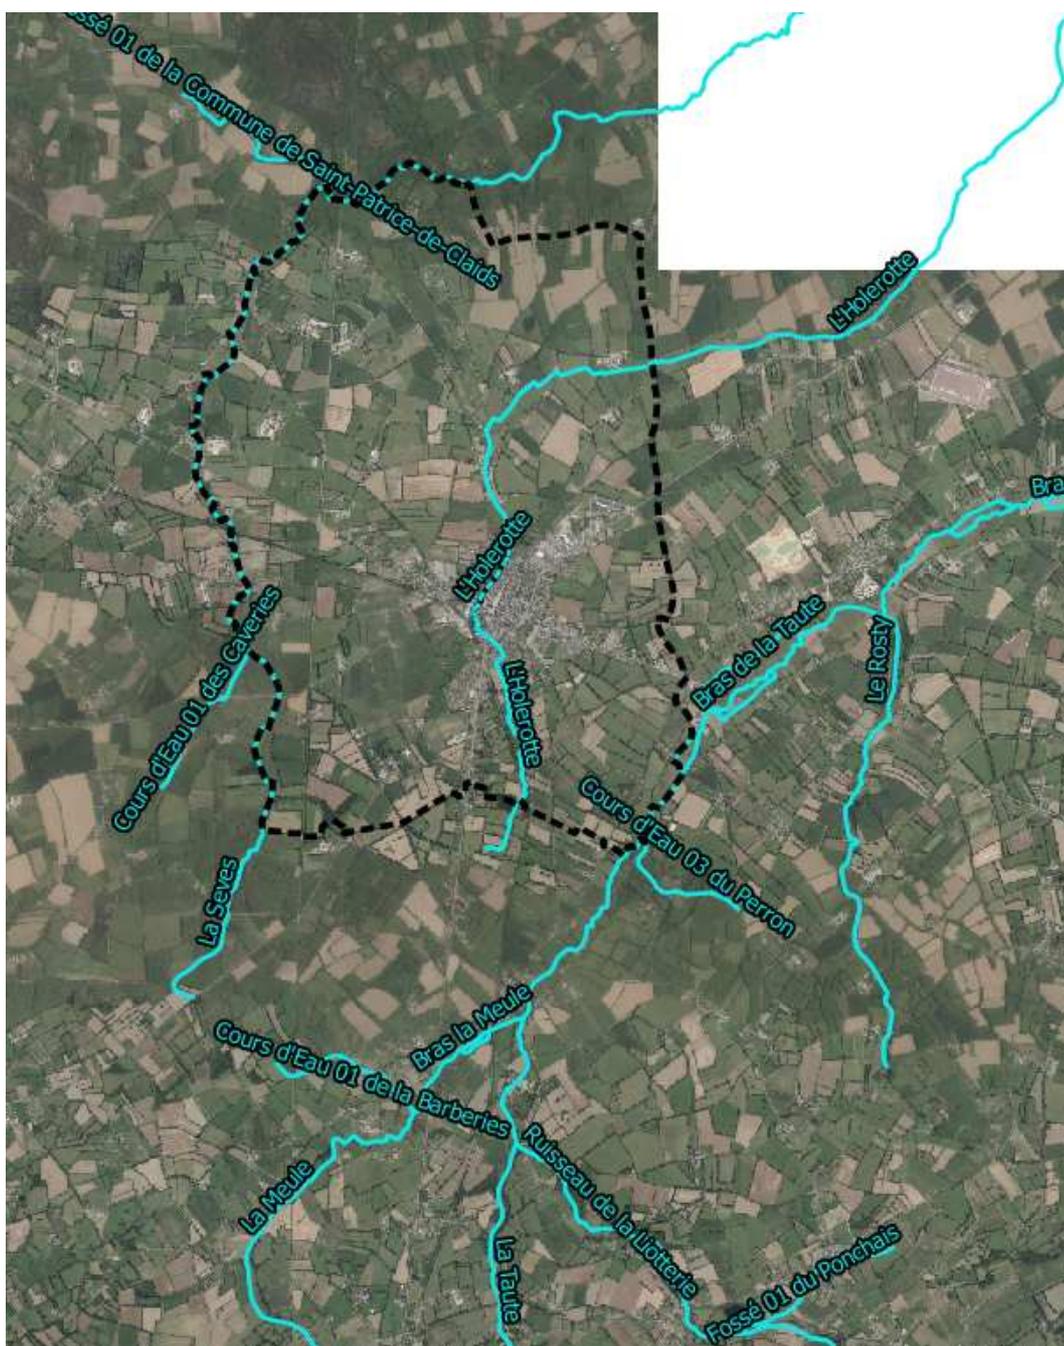
Figure 7 : Tronçon hydrologique de la commune

Le territoire de la commune de Périers est concerné par 3 cours d'eau :

- La Sèves longe la commune sur son flanc Ouest (il s'agit de la limite communale) ;
- La Taute longe la limite communale au sud-est de la commune ;
- L'Holerotte (affluent de la Sèves) traverse la commune selon un axe Sud-Nord.

Si la Sèves et l'Holerotte prennent naissance juste en amont de la commune, le cours d'eau de la Taute présente un chevelu un peu plus ramifié et prend naissance un peu plus en amont (vers le sud).

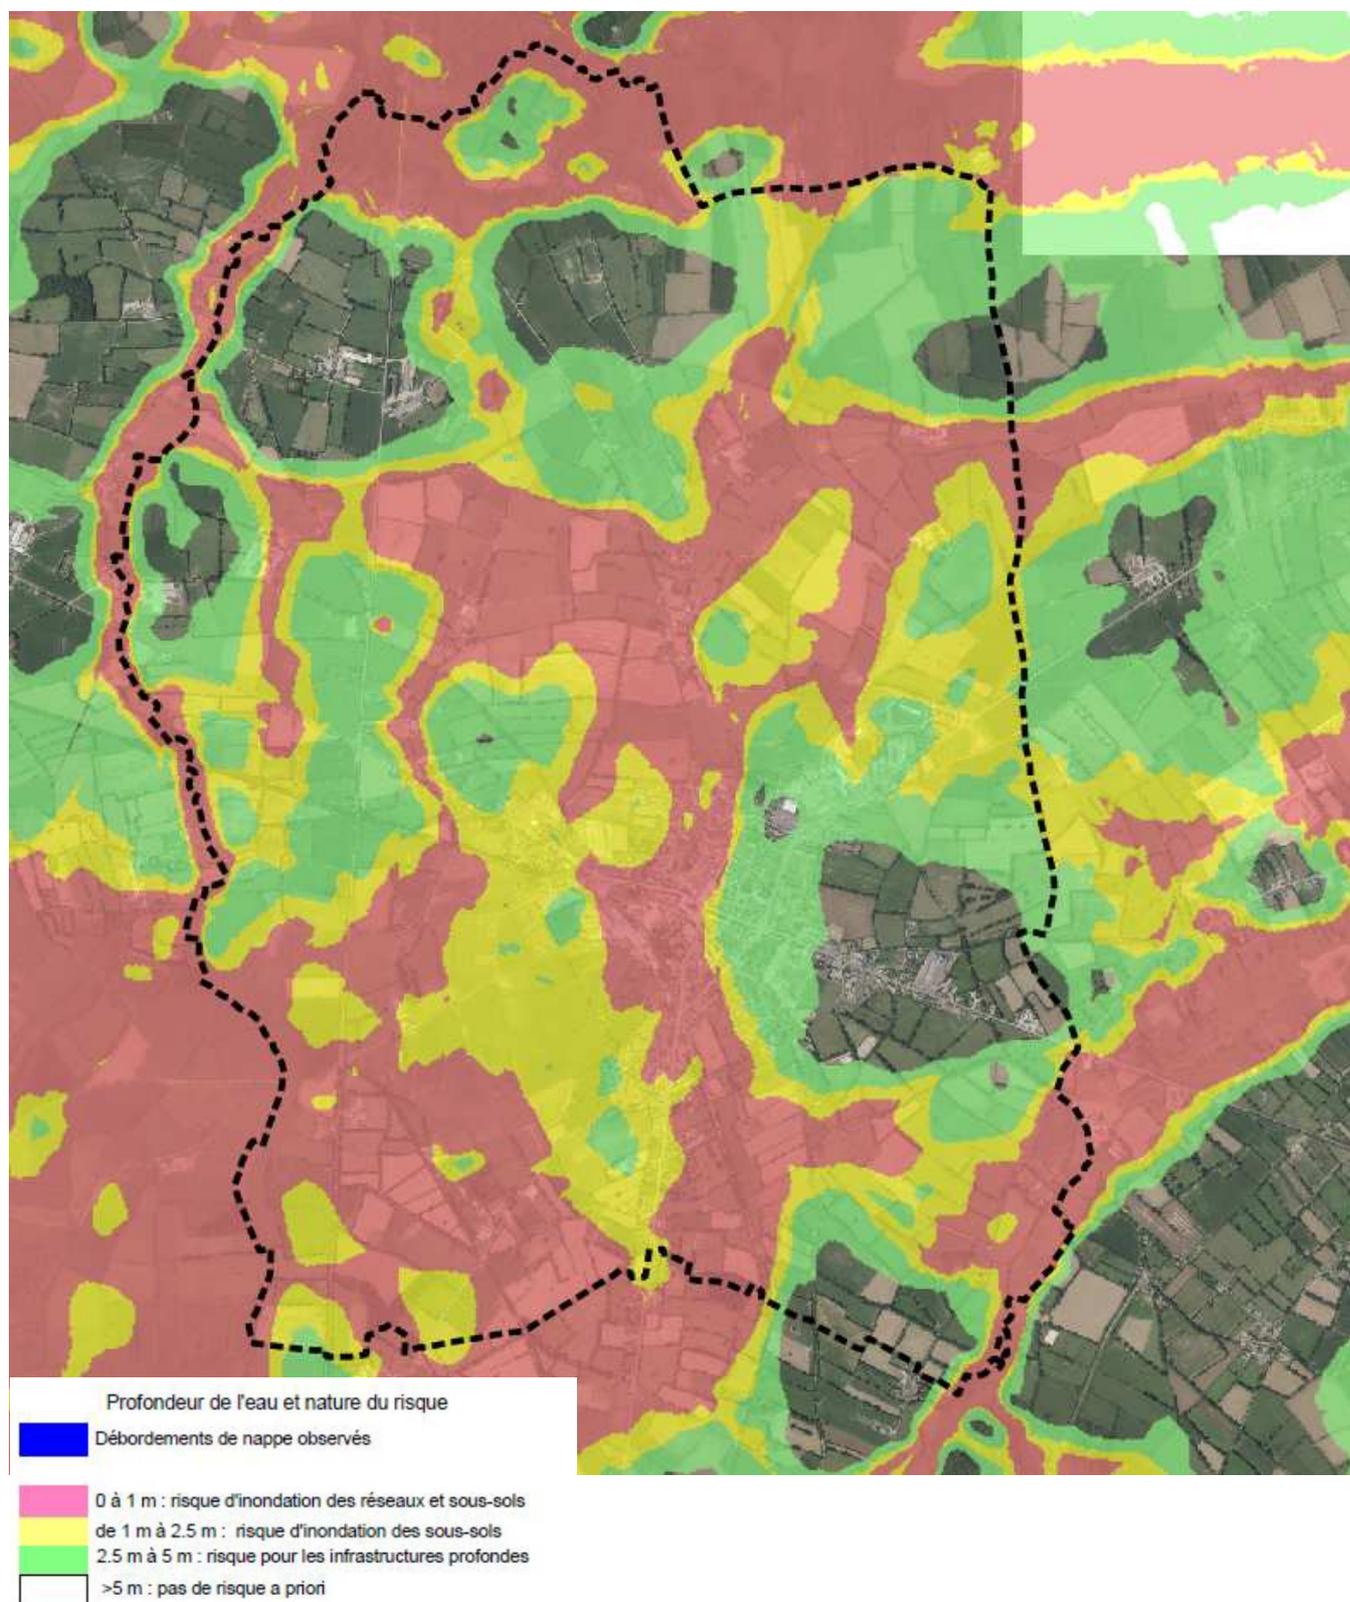
Figure 9 : Profondeurs des nappes phréatiques en période de très hautes eaux

Le schéma suivant présente une cartographie générale du risque inondation par remontée de nappe phréatique sur le secteur d'étude.

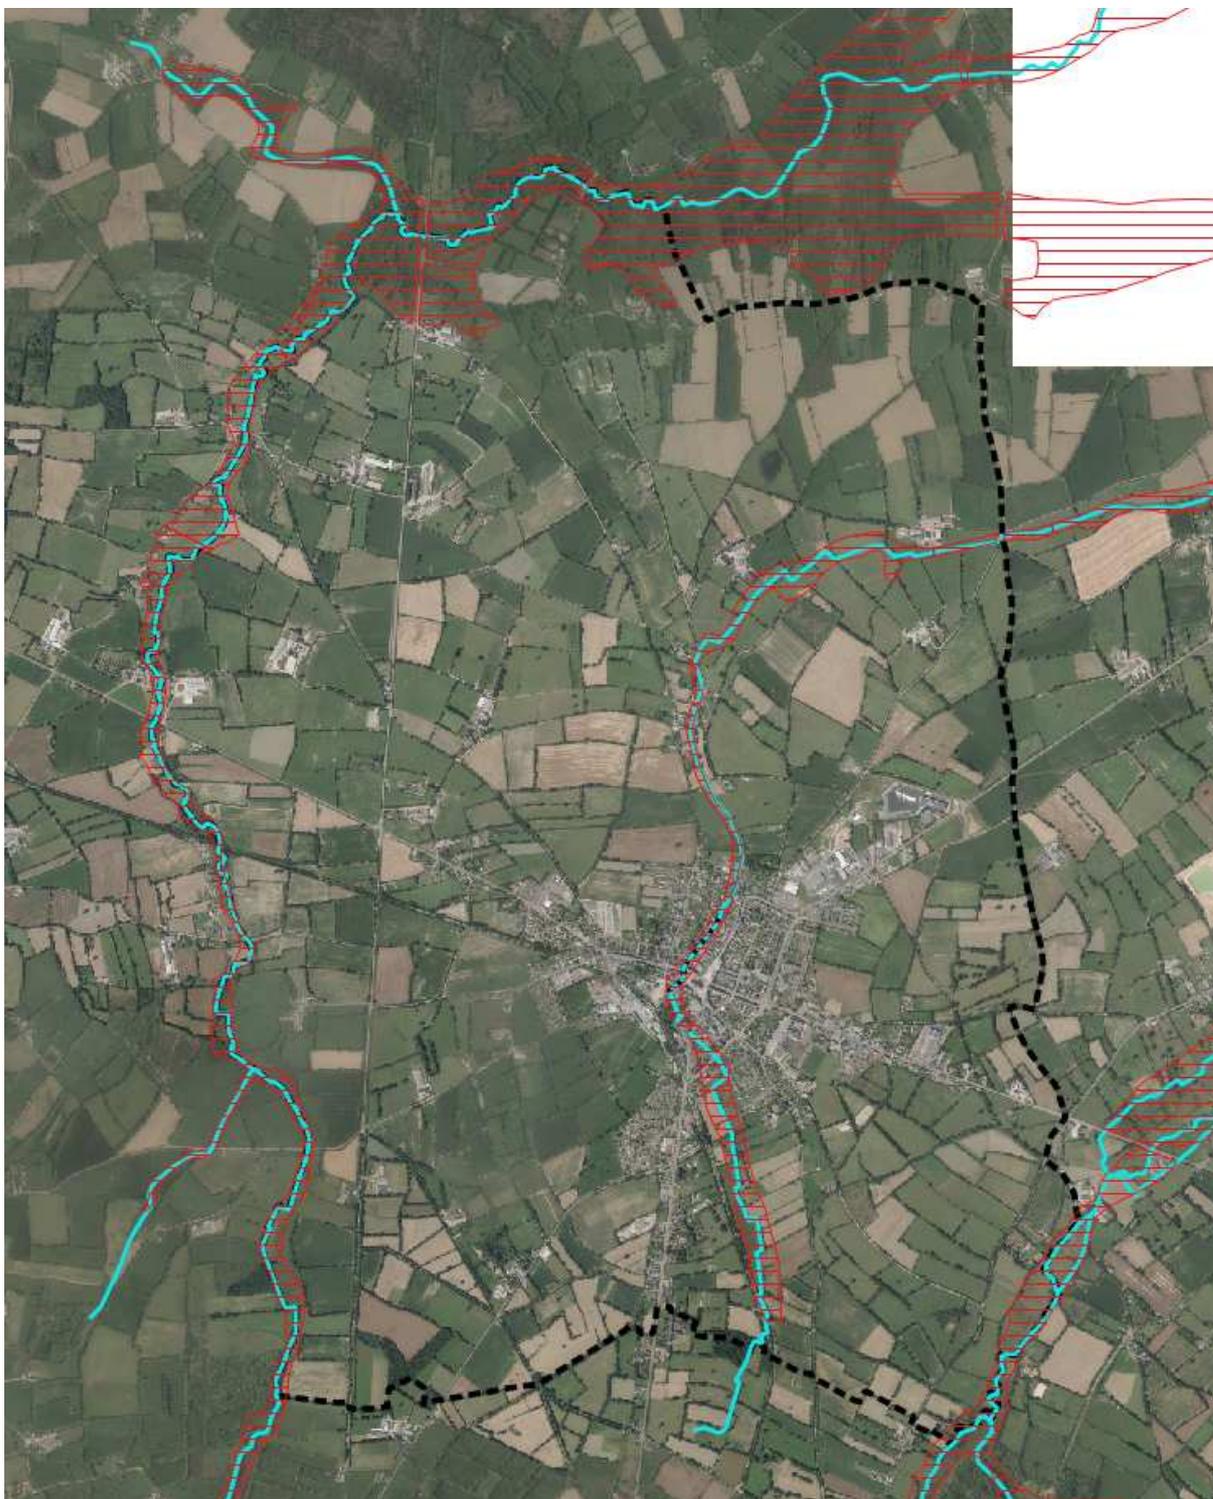
Figure 10 : Zones inondables par débordement de cours d'eau (DREAL Basse Normandie)

Les zones présentées dans ce chapitre reposent sur l'Atlas des zones inondables. L'identification des zones inondables repose sur une analyse hydro-géomorphologique des bassins versants, croisée avec la cartographie des plus hautes eaux connues (PHEC).

La DREAL Basse-Normandie précise toutefois qu'il est possible que la cartographie soit localement imprécise ou erronée. Les écarts sont fréquemment liés à l'imprécision topographique des documents utilisés. La précision des documents utilisés est parfois insuffisante pour retranscrire dans le détail les subtiles variations du terrain. Si c'est le cas pour certains secteurs, la DREAL demande qu'il en soit fait part et que toute information objective et argumentée qui permettrait d'en améliorer la qualité leur soit fournie. C'est un des objectifs poursuivis par l'étude pour l'Holerotte sur sa traversée du centre bourg. Les phases ultérieures de l'étude s'attacheront à définir précisément ce risque.

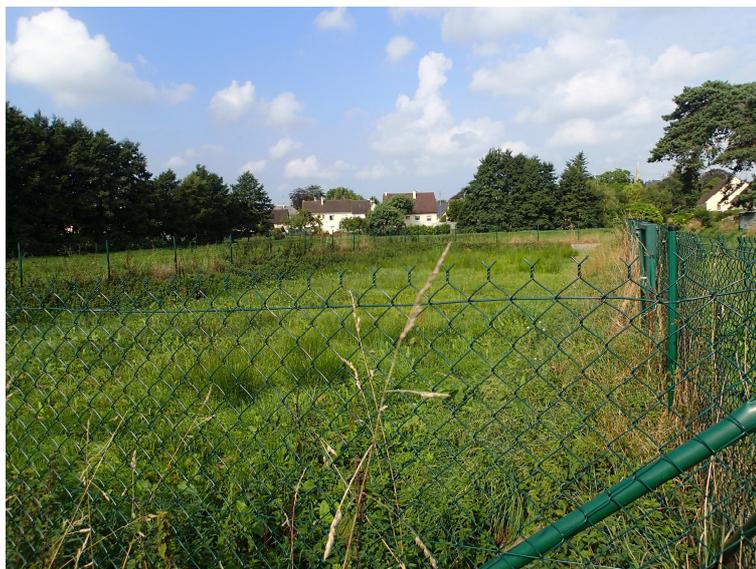
Figure 11 : Vue sur le bassin de rétention du lotissement de la Croix Picard

Avant de traverser la RD971 (boulevard du Huit Juin 1944), l'Holerotte reçoit les apports régulés du lotissement de la Croix Picard via un ouvrage de rétention

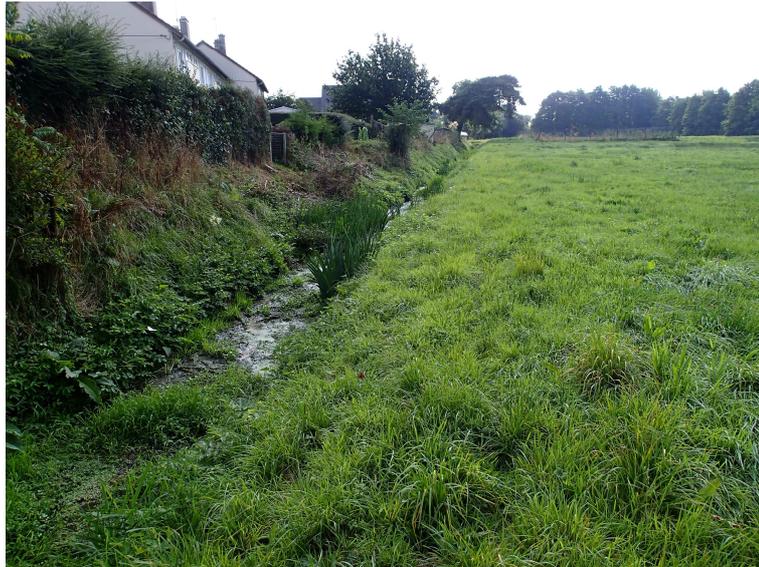
Figure 12 : Vue sur le fossé recevant le débit de fuite du bassin de la Croix Picard

Le fossé qui reçoit les ruissellements de ce secteur conflue avec le cours d'eau juste en amont de la RD971.

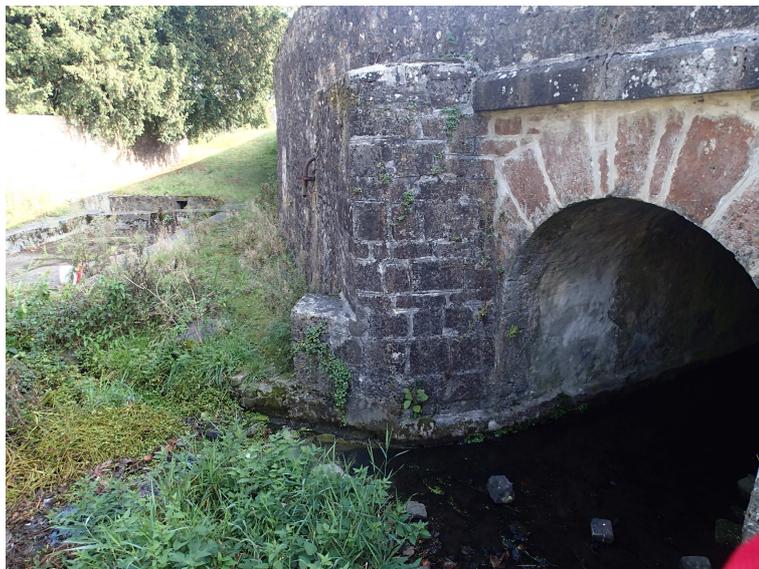
Figure 13 : Vue sur l'ouvrage de traversée de la rue de Coutances

Un nouvel ouvrage de traversée sous voirie assure la traversée de la rue de Coutances.

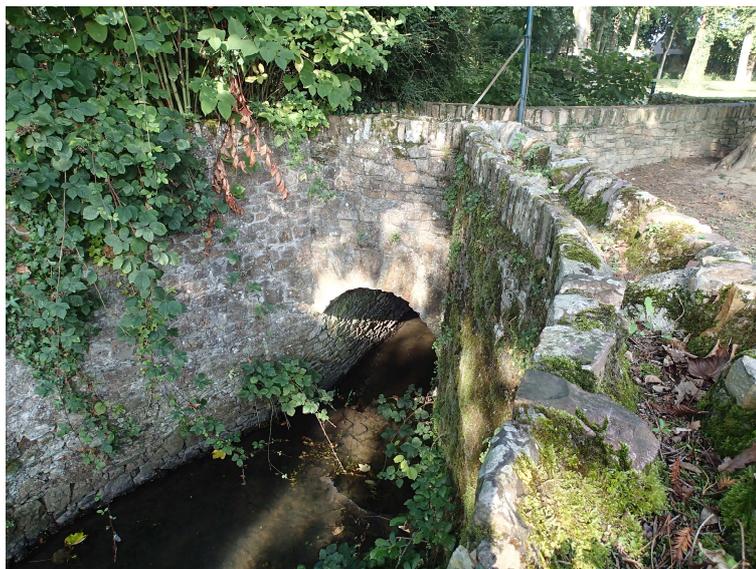
Figure 14 : Vue sur une des ouvrages de traversée dans le parc

Le cours d'eau longe ensuite le skate-park où d'autres ouvrages de traversée permette le passage par-dessus le cours d'eau.

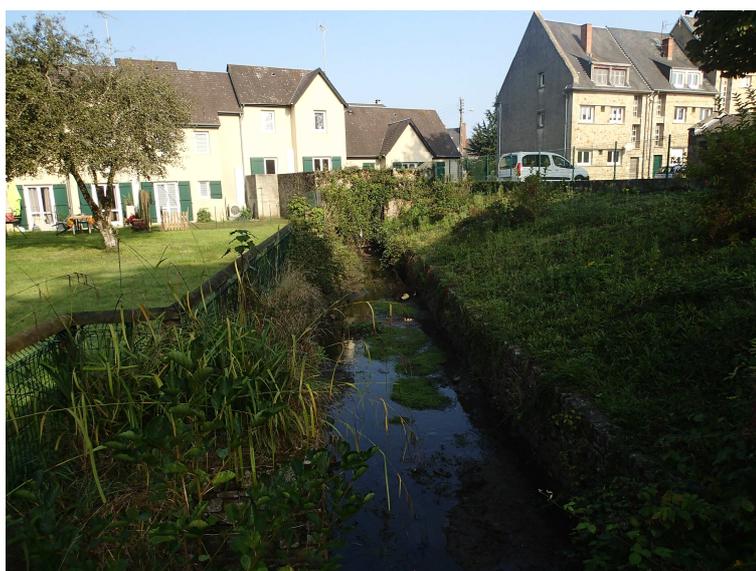
Figure 15 : Vue juste en amont du passage sous-terrain

Le cours d'eau chemine ensuite dans le parc avant de passer en passage sous-terrain (cours d'eau busé).

On notera que le niveau du parking rue de la Gare (Cf. véhicule utilitaire sur la photo) est très nettement surélevé par rapport au lit mineur du cours d'eau. De ce fait avant de voir un débordement du cours d'eau vers la rue de la gare, il faut que tout le parc soit sous les eaux avec un niveau d'eau qui atteindrait le haut des porte-fenêtre des habitations visibles sur la photo.

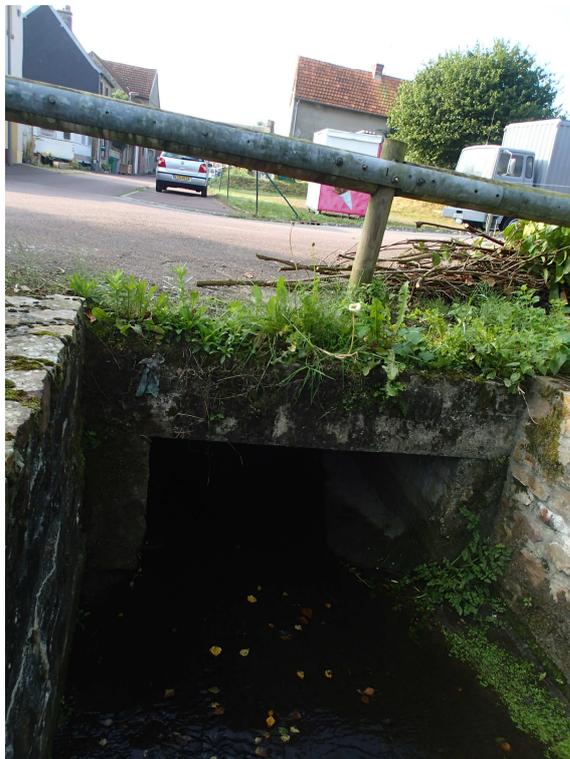
Figure 16 : Vue sur l'Holerotte (aval du secteur busé)

Au niveau du carrefour de la rue des Douys et la rue des Ormettes, l'Holerotte passe en secteur pivé. A l'aval de l'habitation, le cours d'eau retrouve un écoulement aérien via un fossé bétonné longeant la rue du Bas Chemin

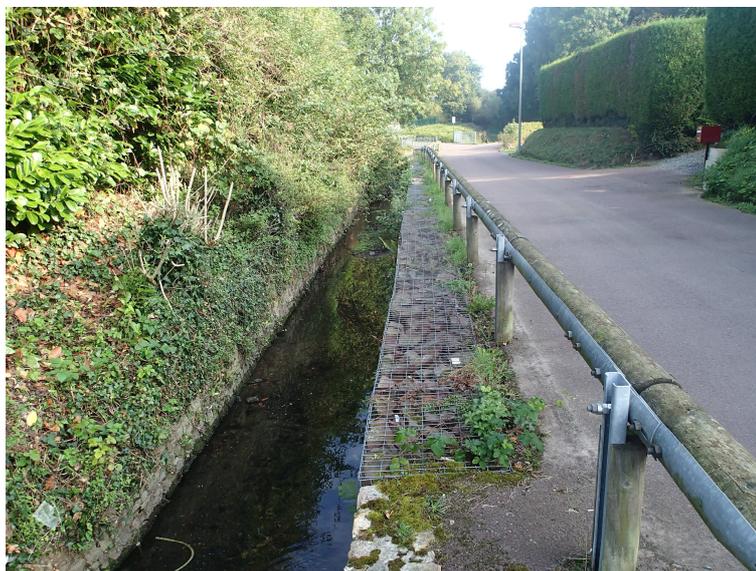
Figure 17 : Vue sur l'Holerotte (passage en aérien)

Le réseau de la rue de Carentan vient se repiquer sur ce fossé.

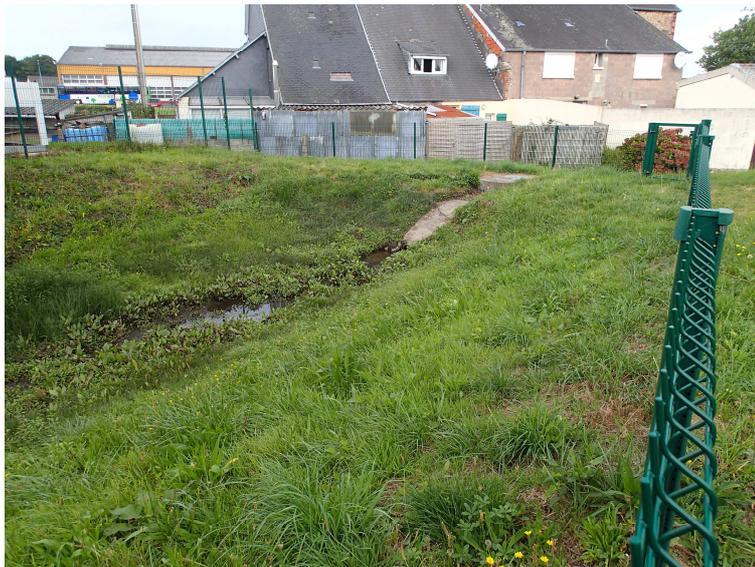
Figure 18 : Vue sur l'ouvrage de rétention

Un fossé pluvial longe la rue François Lecomte et reçoit les ruissellements des lotissements voisins. Un ouvrage de rétention est présent sur ce fossé et régule les eaux pluviales.

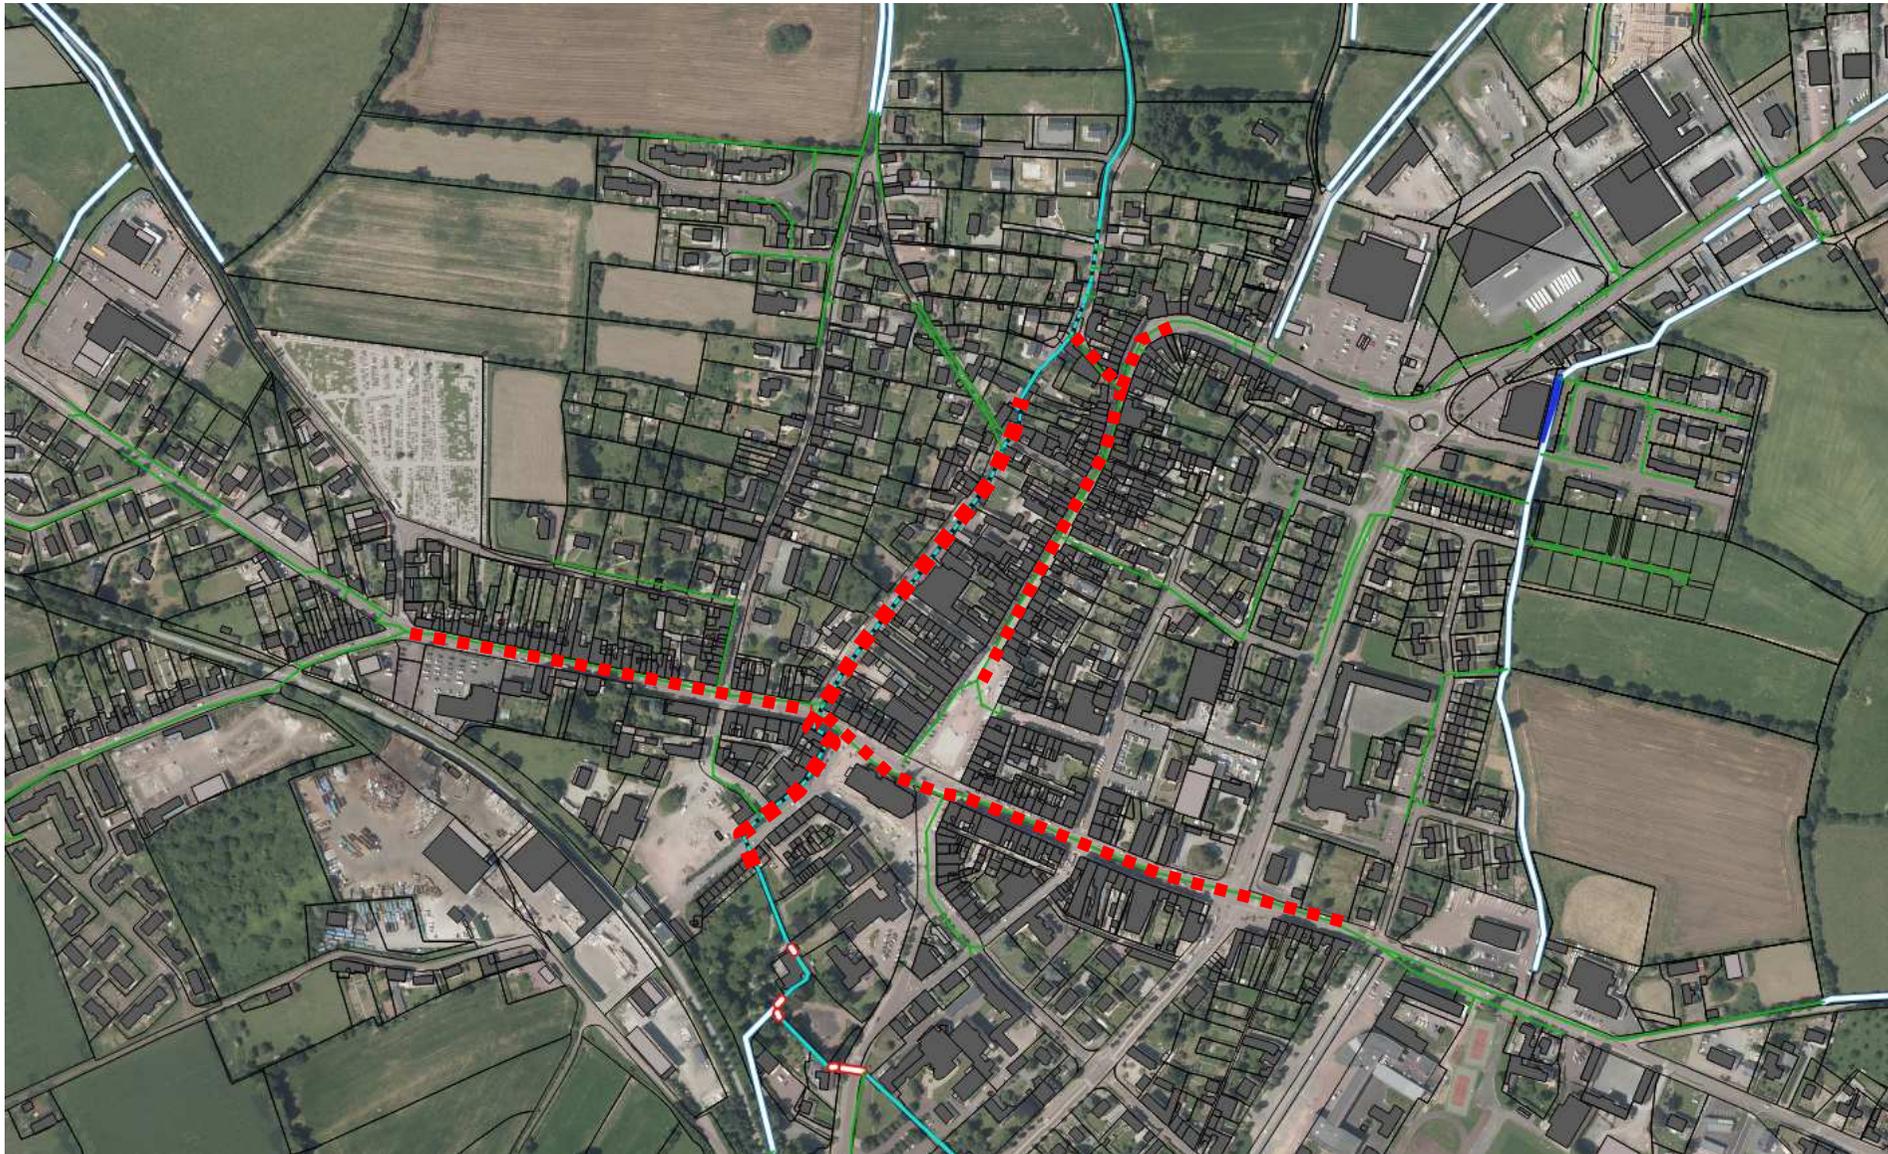
Figure 19 : Propositions de modélisation de réseaux

La carte présentée page suivante présente les secteurs proposés pour la modélisation de phase 2 ainsi que les besoins en topographie.

- Quantifier les apports de l'Holerotte au niveau de sa traversée du secteur urbanisé (calculs hydrologiques) ;
- Modéliser l'ossature structurante du réseau pluvial et quantifier l'impact de ces apports sur le réseau souterrain de l'Holerotte ;
- Définir et caractériser les bassins versants alimentant les secteurs à modéliser ;
- Calculer les débits de pointes et les volumes ruisselés des bassins versants pluviaux à injecter dans le modèle ;
