VILLE DE CYSOING

REQUALIFICATION ET AMÉNAGEMENT DU PARC DU CHÂTEAU DE L'ABBAYE

REUNION PUBLIQUE

17 mars 2022

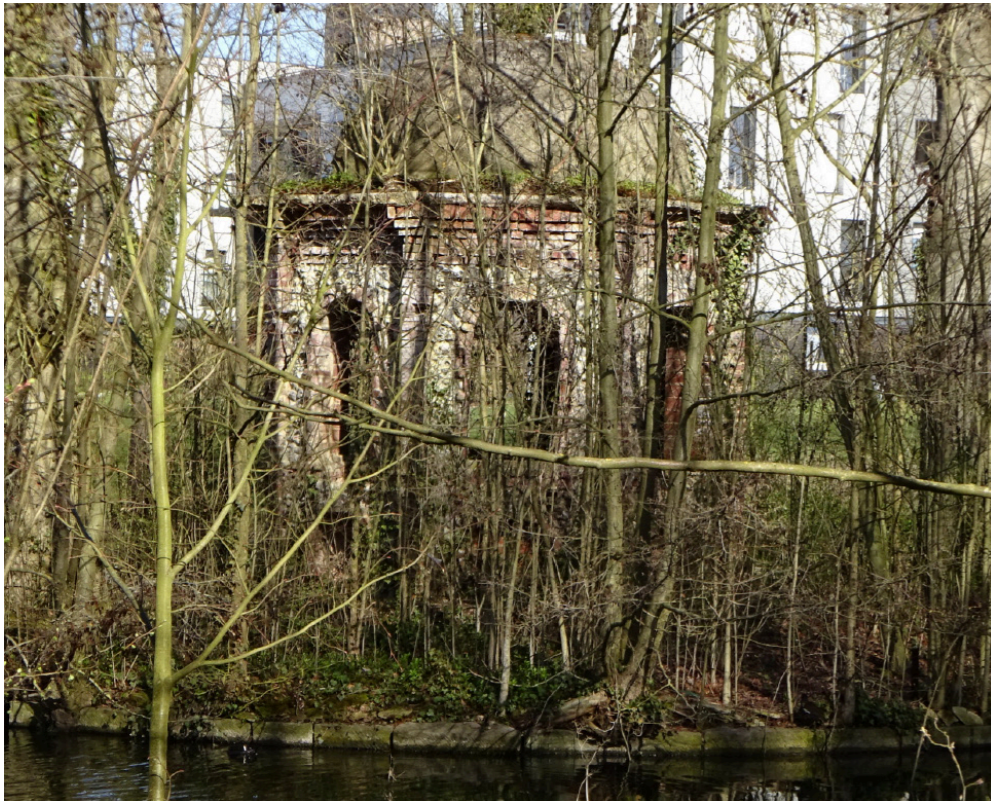
Les 2 îles sont conservées.
Les margelles qui ceinturent les 2 îles sont encore en place. La végétation y est abondante.
La chapelle nord a été restaurée, la chapelle sud a disparu.

Au Nord : Chapelle de l'île - État actuel

- Enlever la végétation et les souches
- Faire un repérage d'essences remarquables
- Faire un état des lieux :
 - des margelles
 - de la chapelle nord encore en place
- Toutes les recherches des fondations de la chapelle sud
- Consolidation des berges
- Établir un programme de restauration et de reconstructions

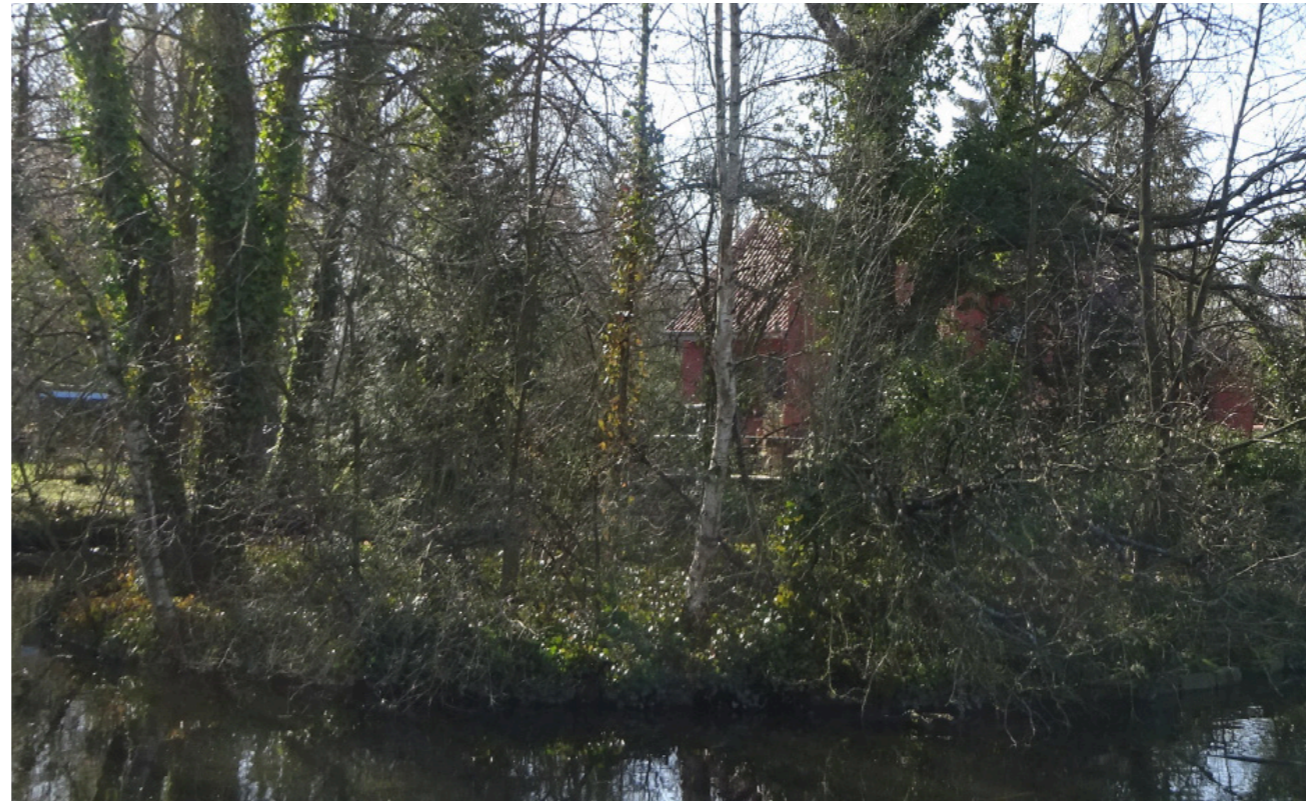
Au Sud : Chapelle de « l'Ecce Homo » - État actuel - La chapelle a disparu

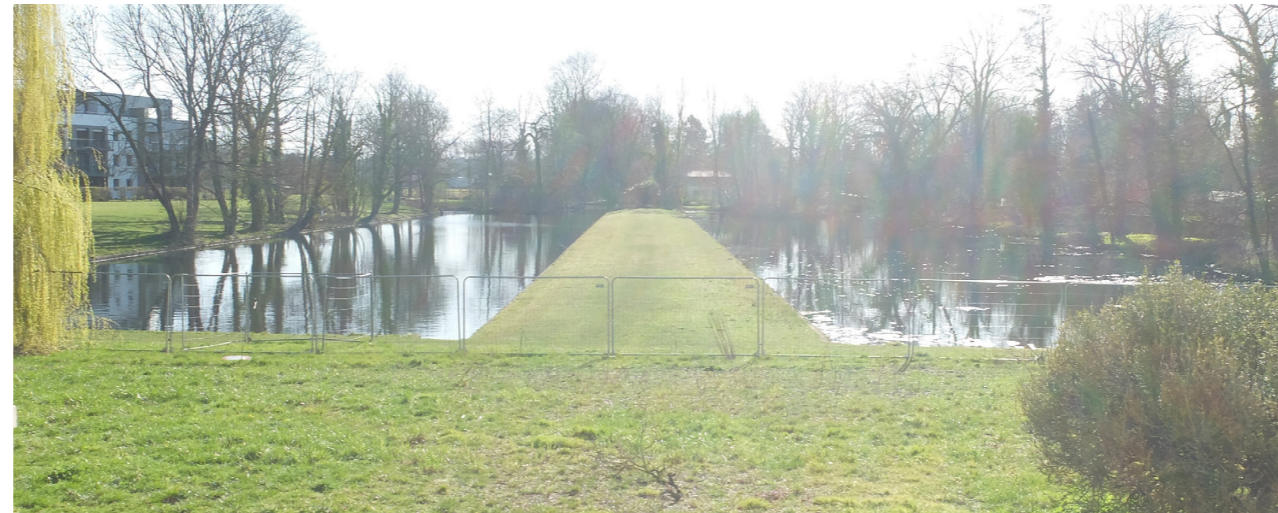
Les viviers

Ils présentent une hauteur d'eau très variable comprise entre 20 cm et 70 cm.

Il y a une hauteur de dépôt importante pouvant aller jusqu'à 1 m d'épaisseur.

L'envasement ne limite pas encore la circulation de l'eau, mais réduit la capacité de tamponnement des bassins.

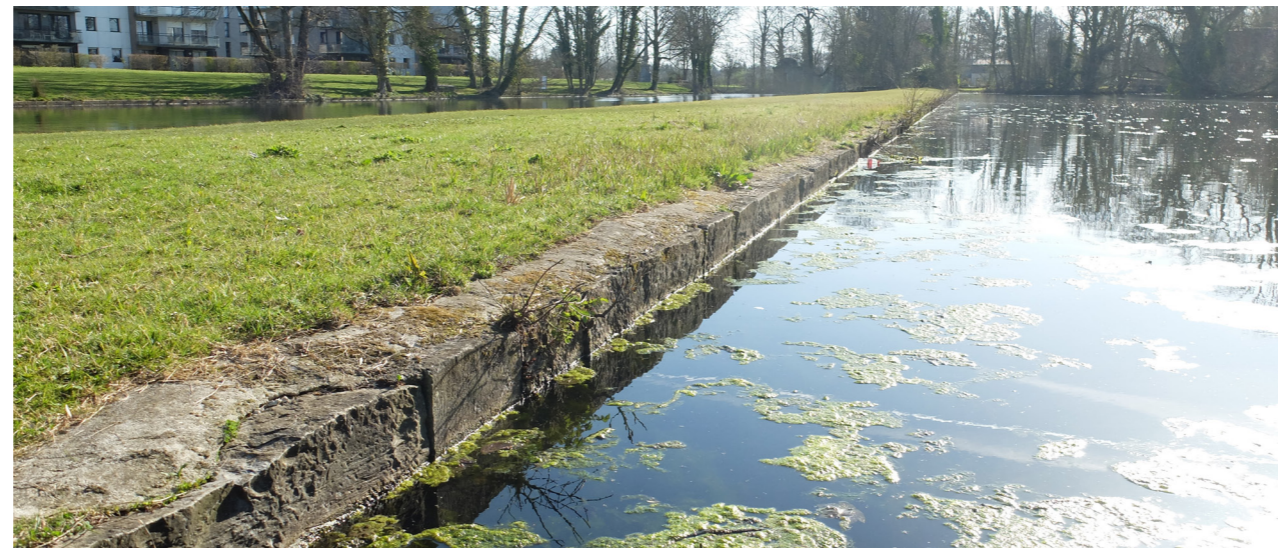
Fonctionnement de l'exutoire

La maçonnerie du bassin en sortie des viviers et le batardeau qui permet de régler le seuil des écoulements présentent des fuites.

Il est proposé de le réhabiliter dans le cadre du projet d'aménagement du parc.

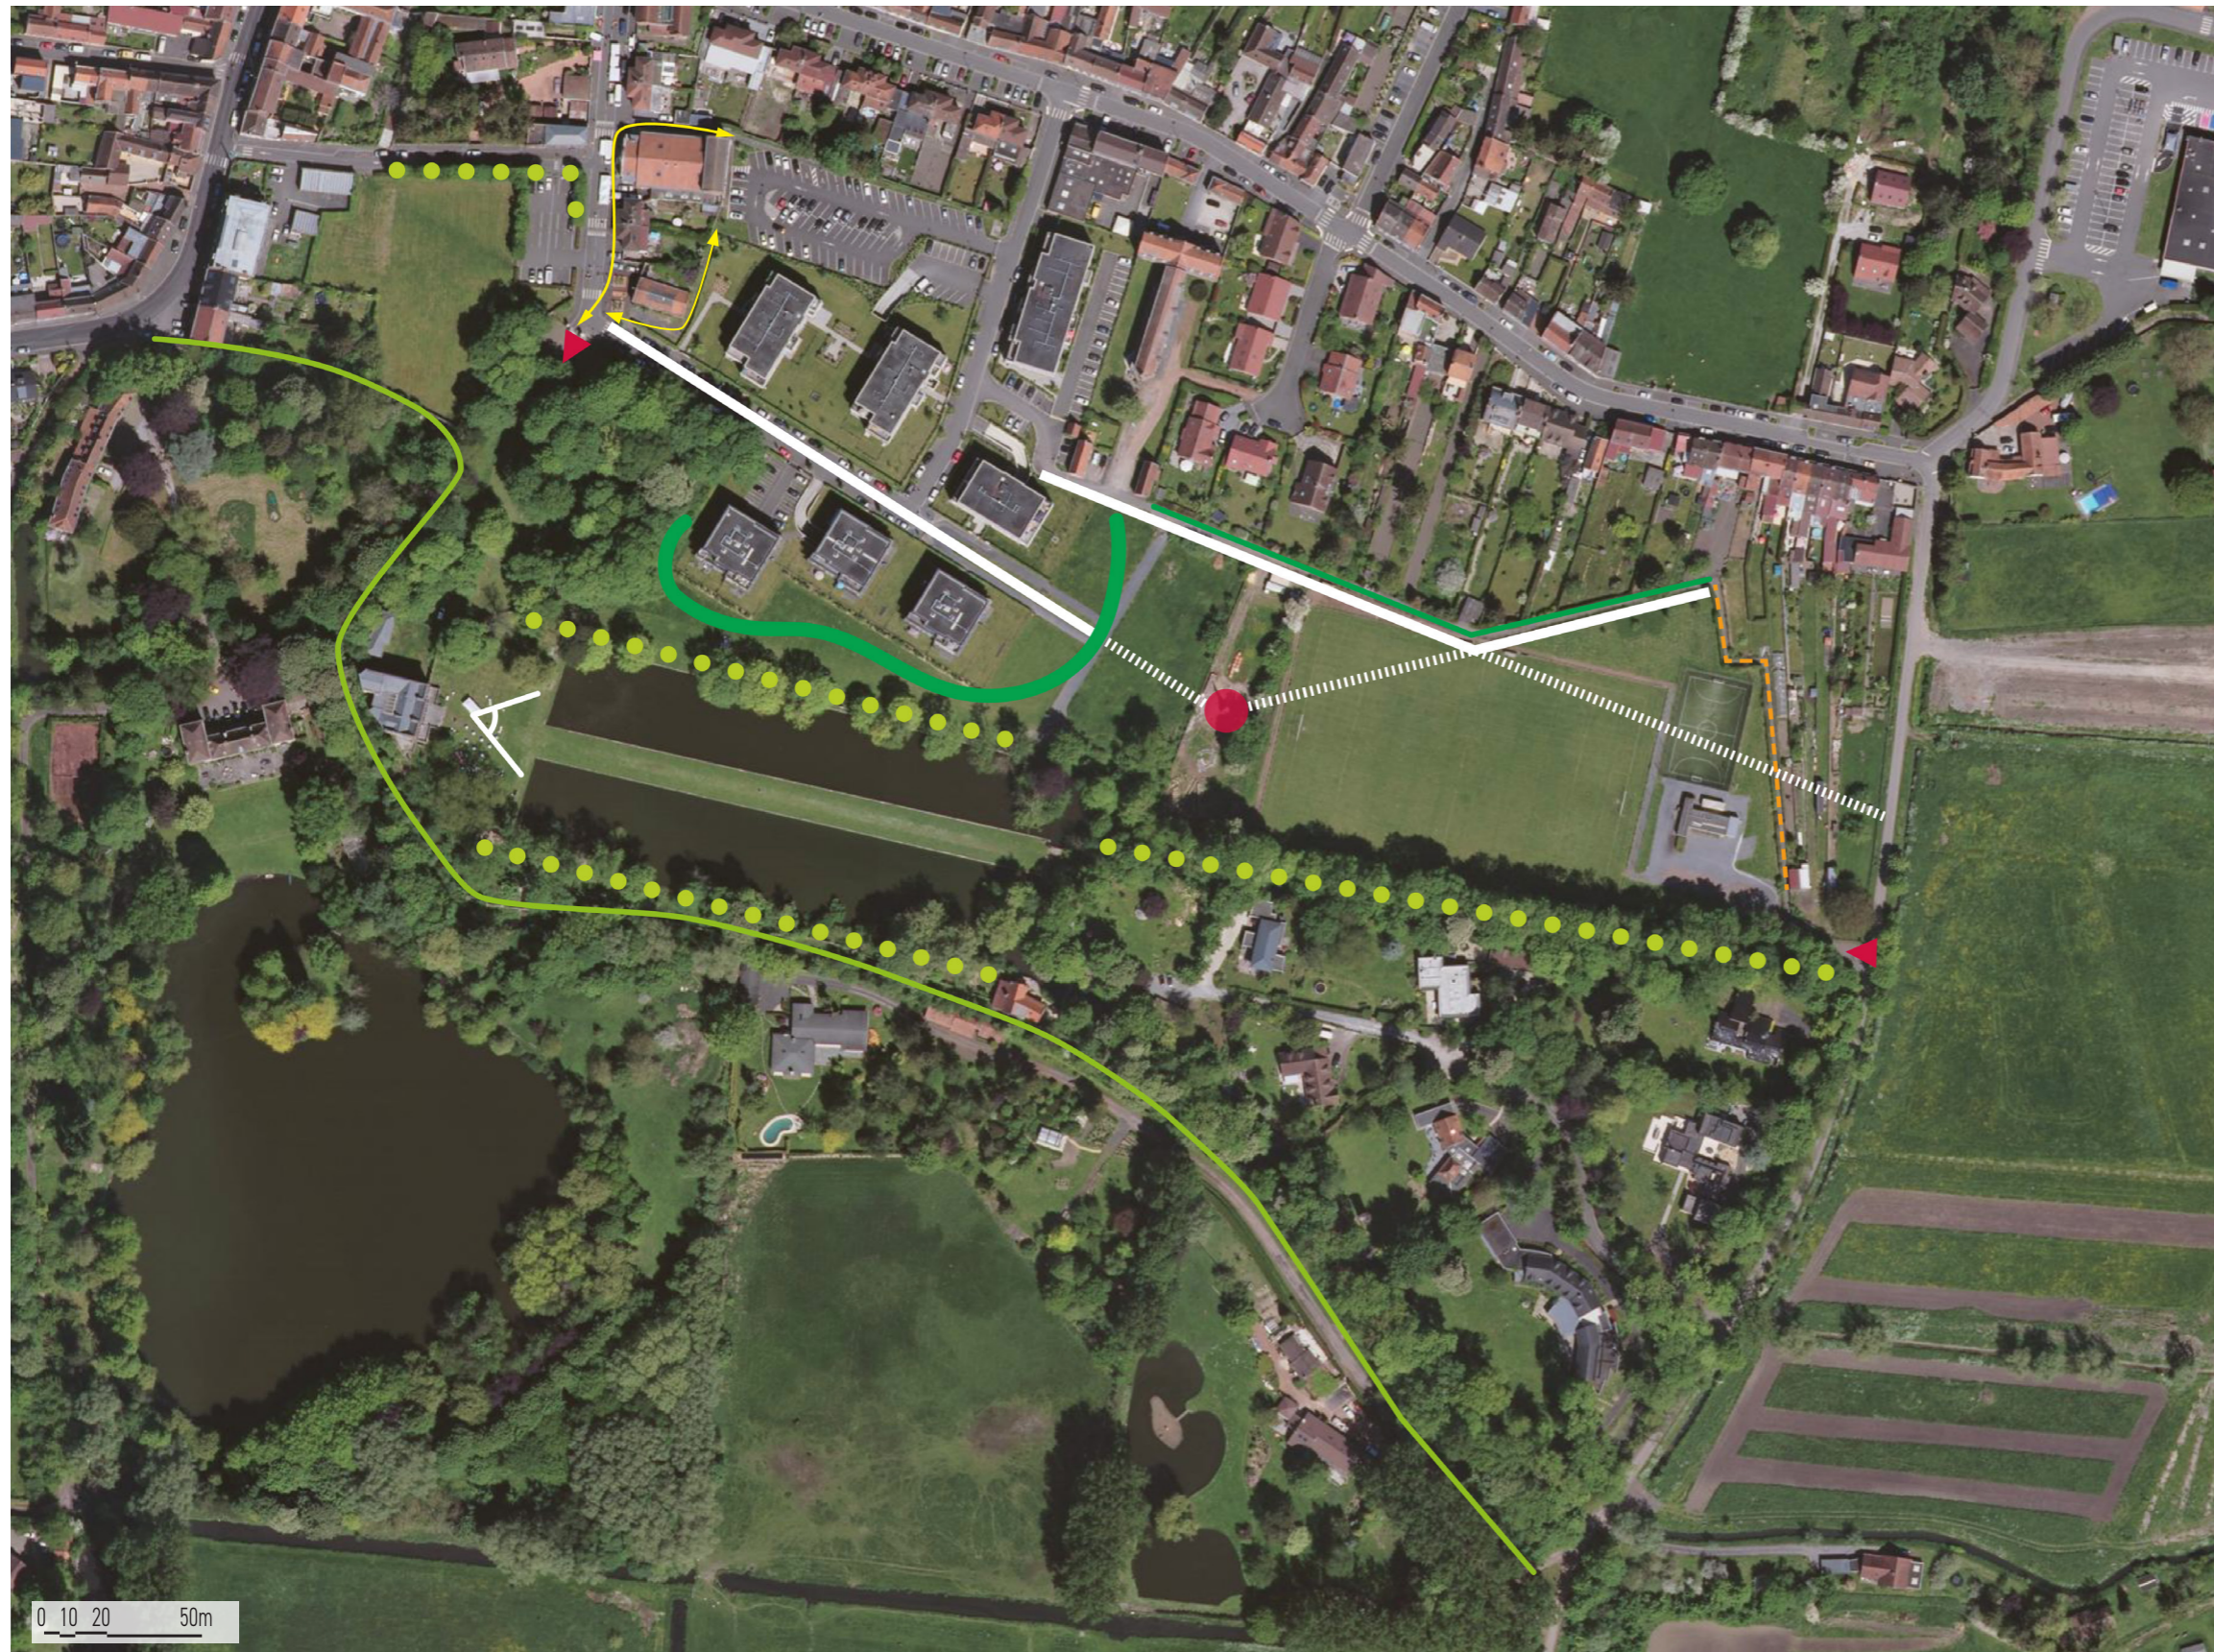
- ▲ Entrées dans le parc
- Pyramide de Fontenoy
- Alignements d'arbres
- Chemin de Derrière les Murs
- Barrières végétales - limites public/privé
- - - Chemin piéton à questionner
- ↔ Liaison avec le parking public
- Tracé historique
- ⋯ Tracé historique à restaurer

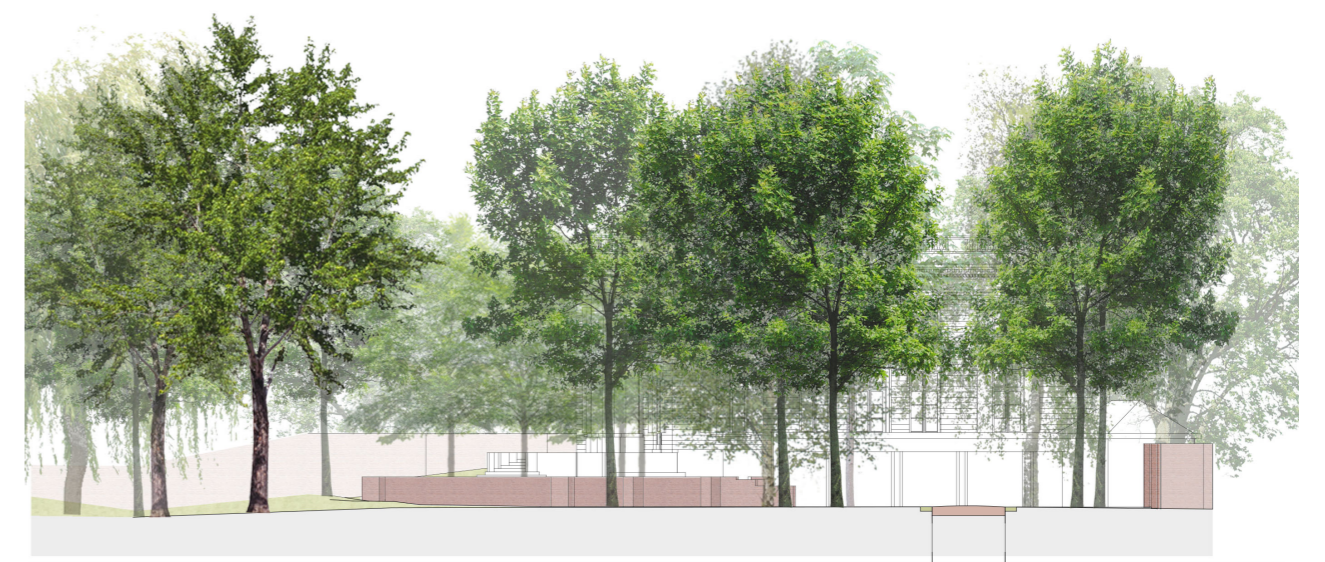
Coupe AA'

0,55 m 3,40 m 0,55 m 5,90 m

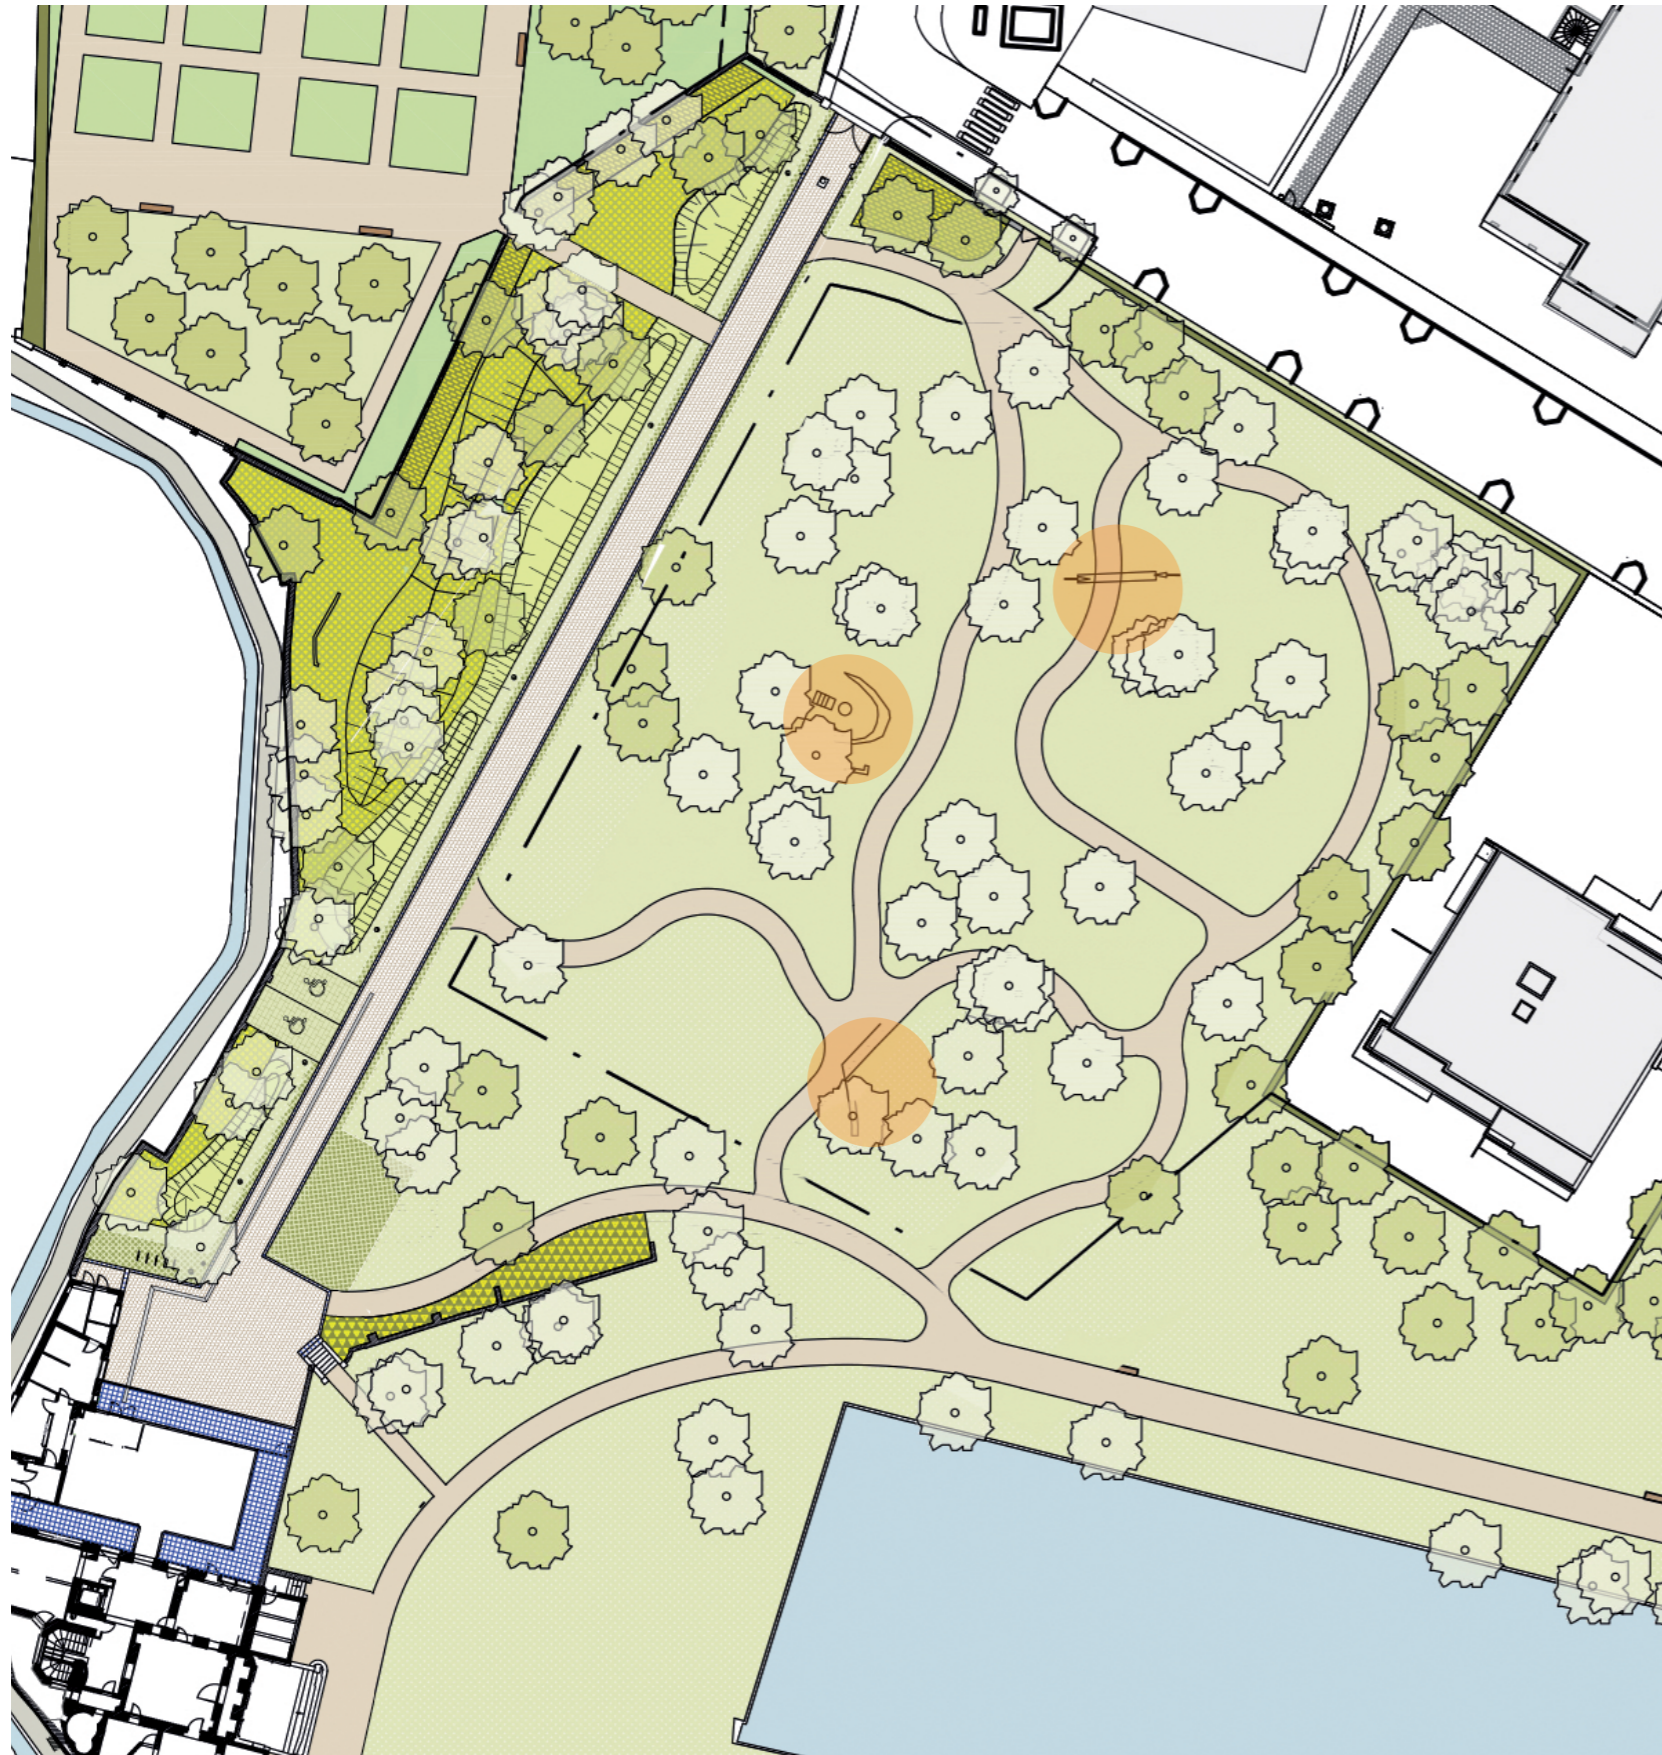
- Tracé des allées inspiré du plan de 1824
- Sécurisation et mise en valeur des fabriques du XIX^{ème} siècle
- Accueil d'exposition d'art contemporain

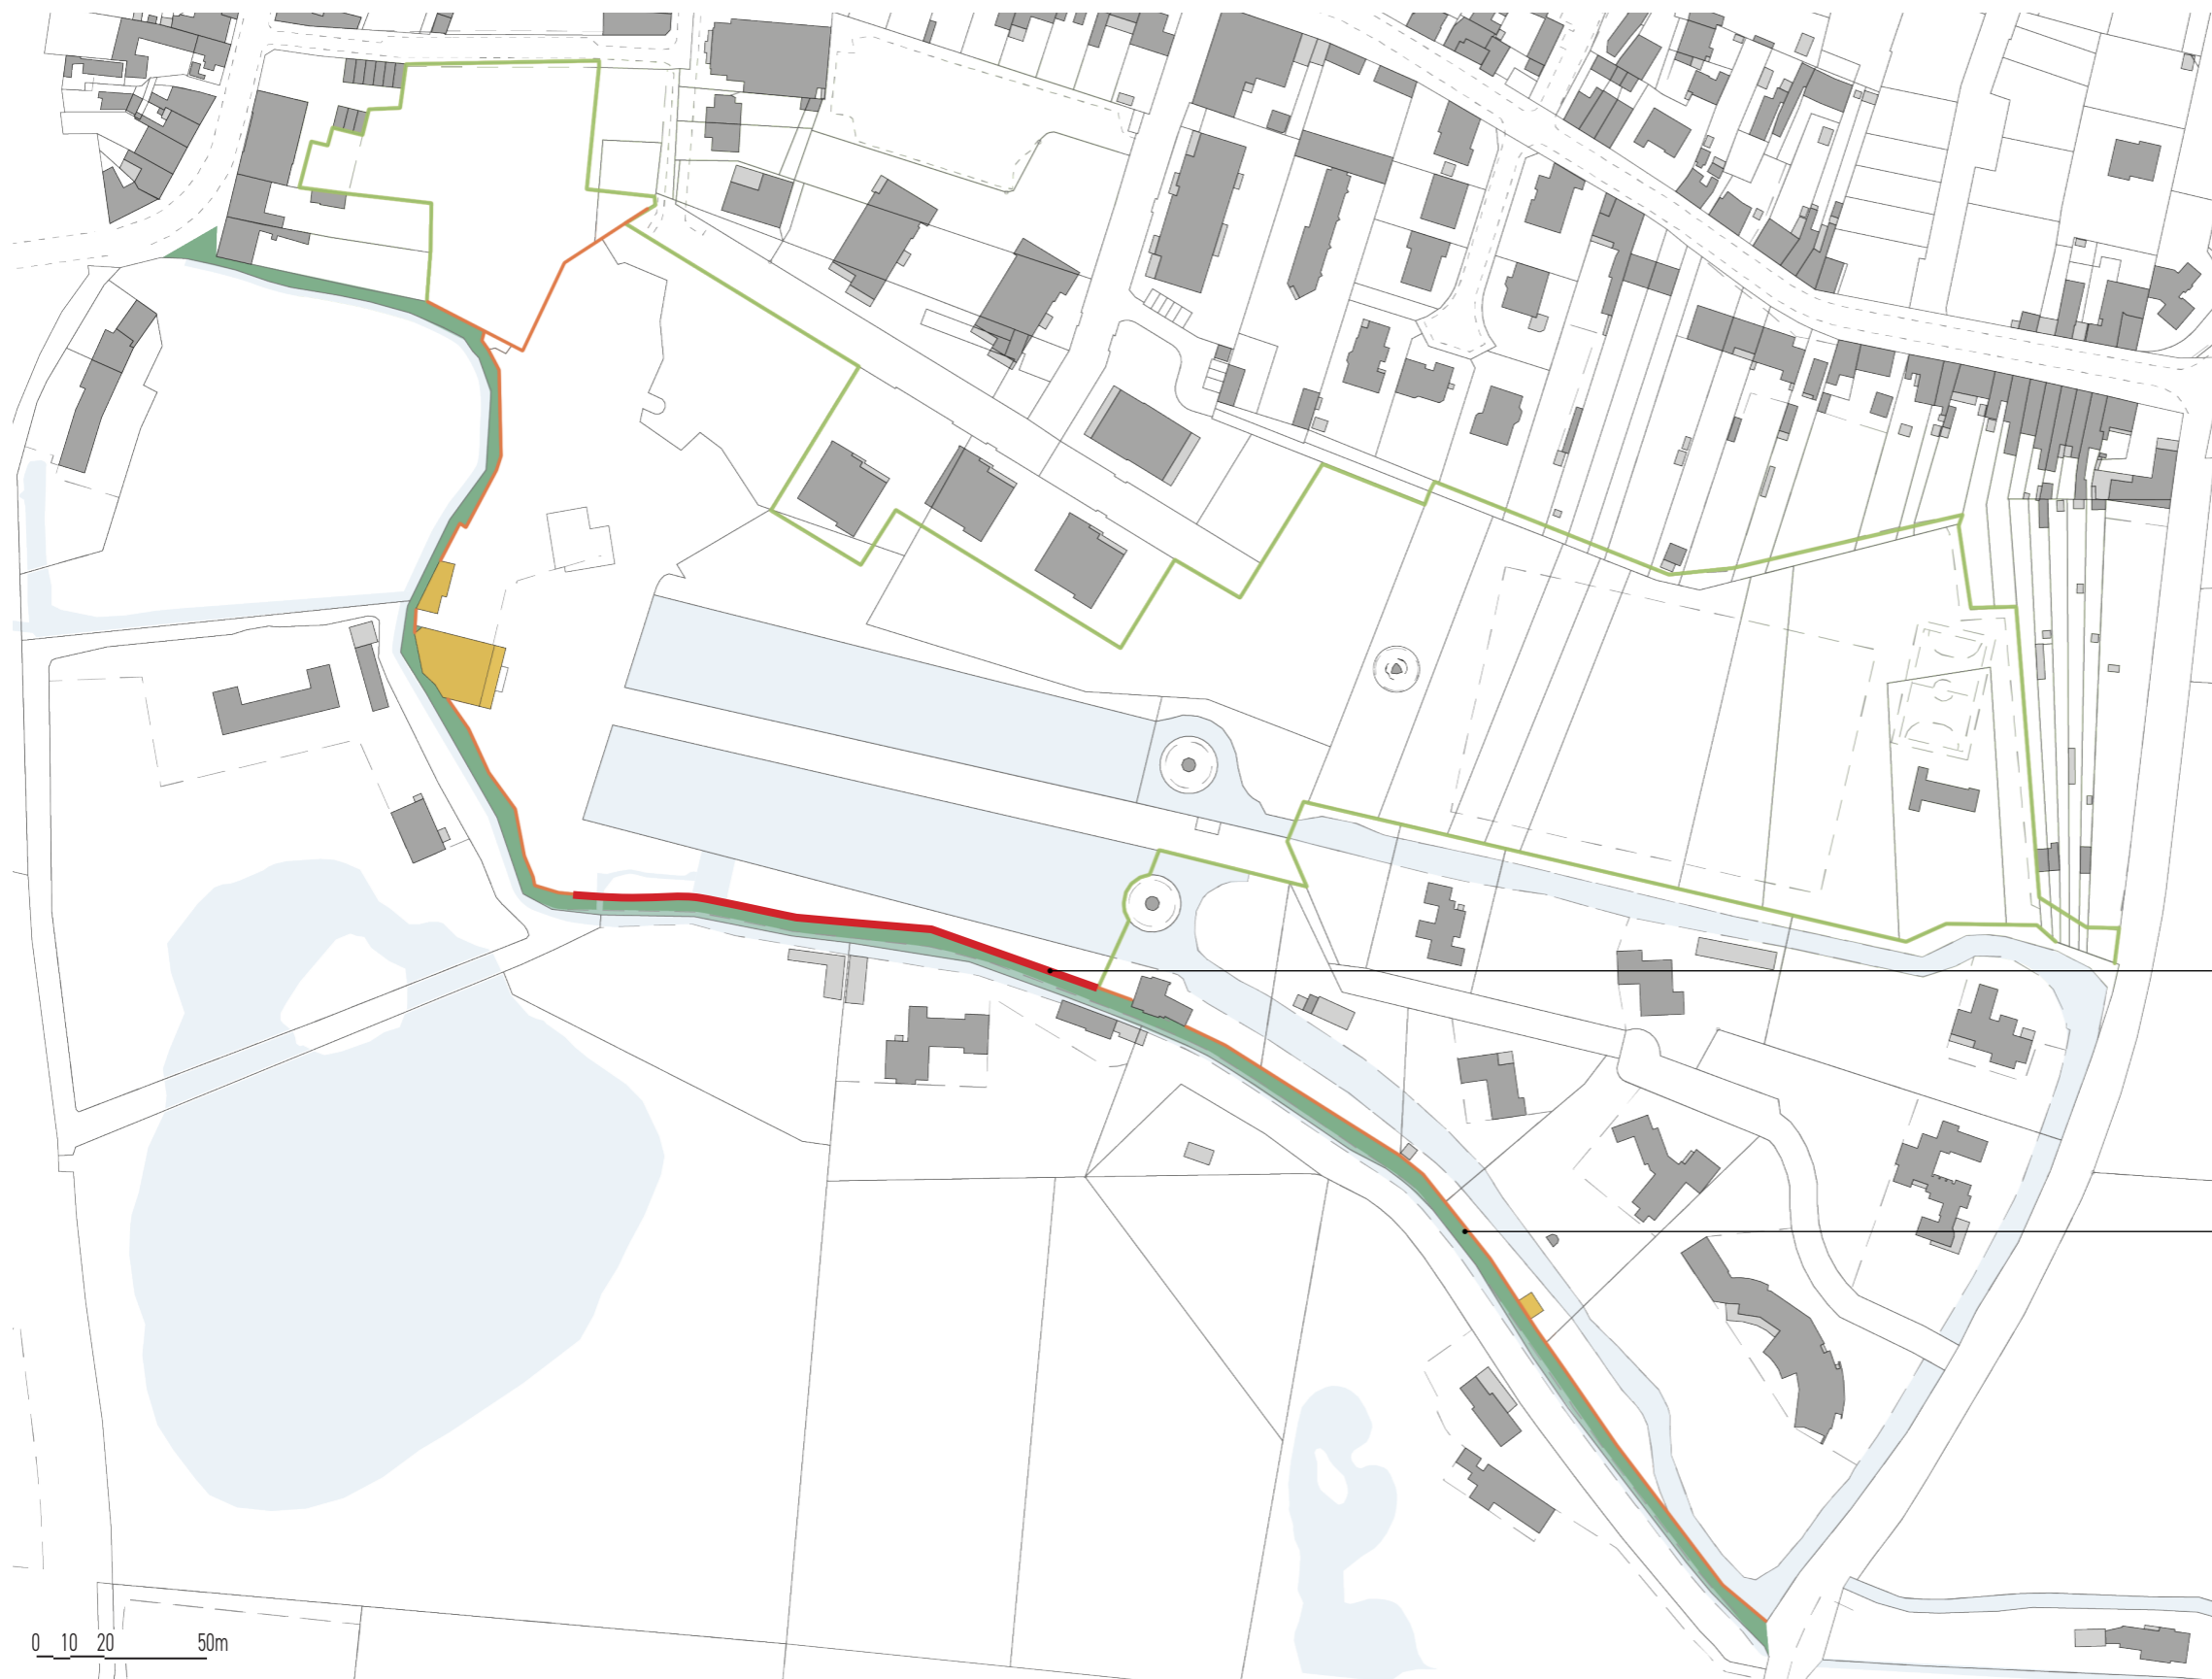
Sécurisation du mur en espace public : 155 m

Sécurisation du mur en espace privé : 250 m

- Chemin de Derrière les Murs
- Château et Tour
- Périmètre du parc du château
- Mur
- Mur à reconstituer

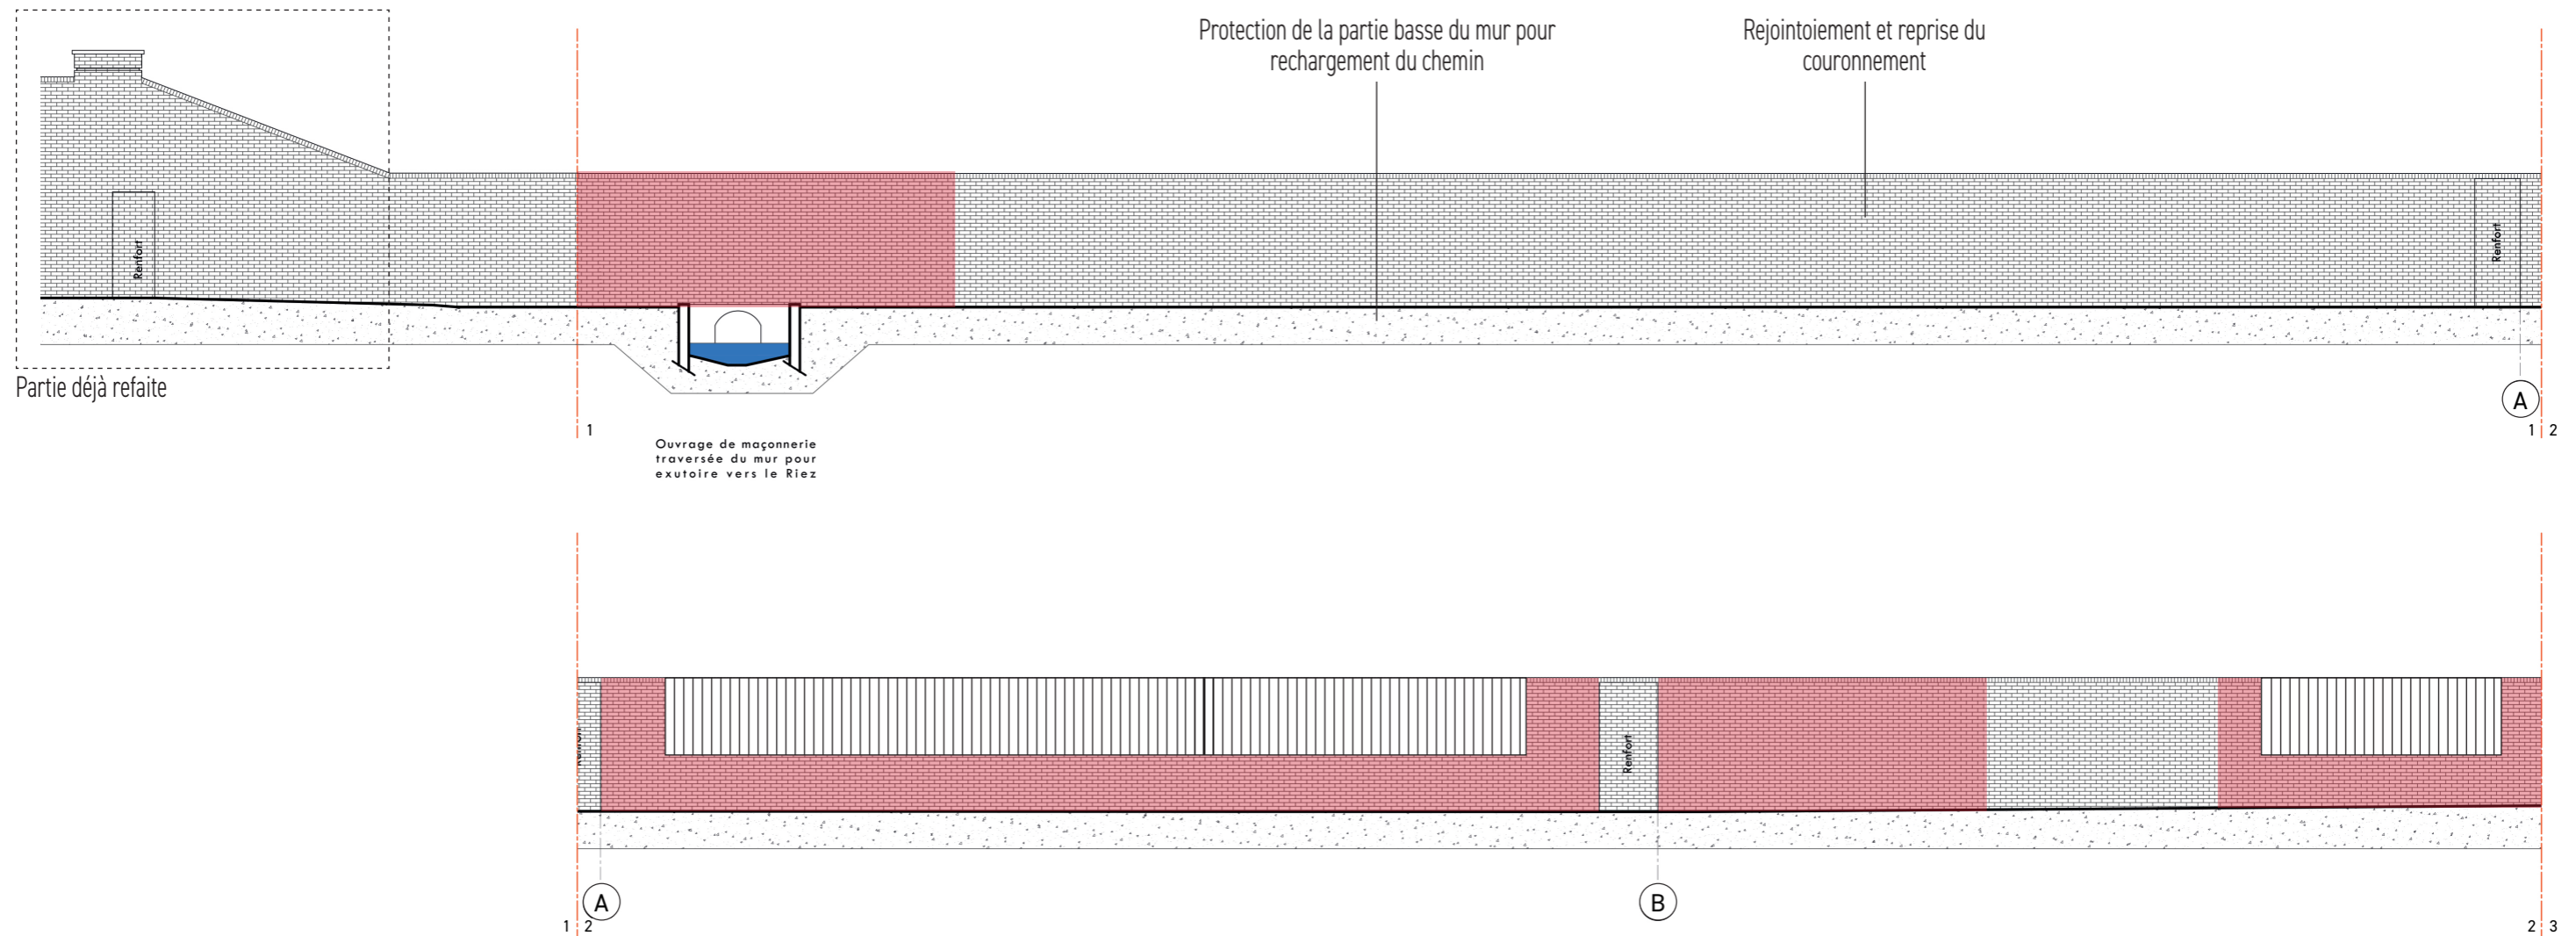
Séquence 1

Séquence à démonter et remonter
éventuellement avec des parties en grille barreaudée

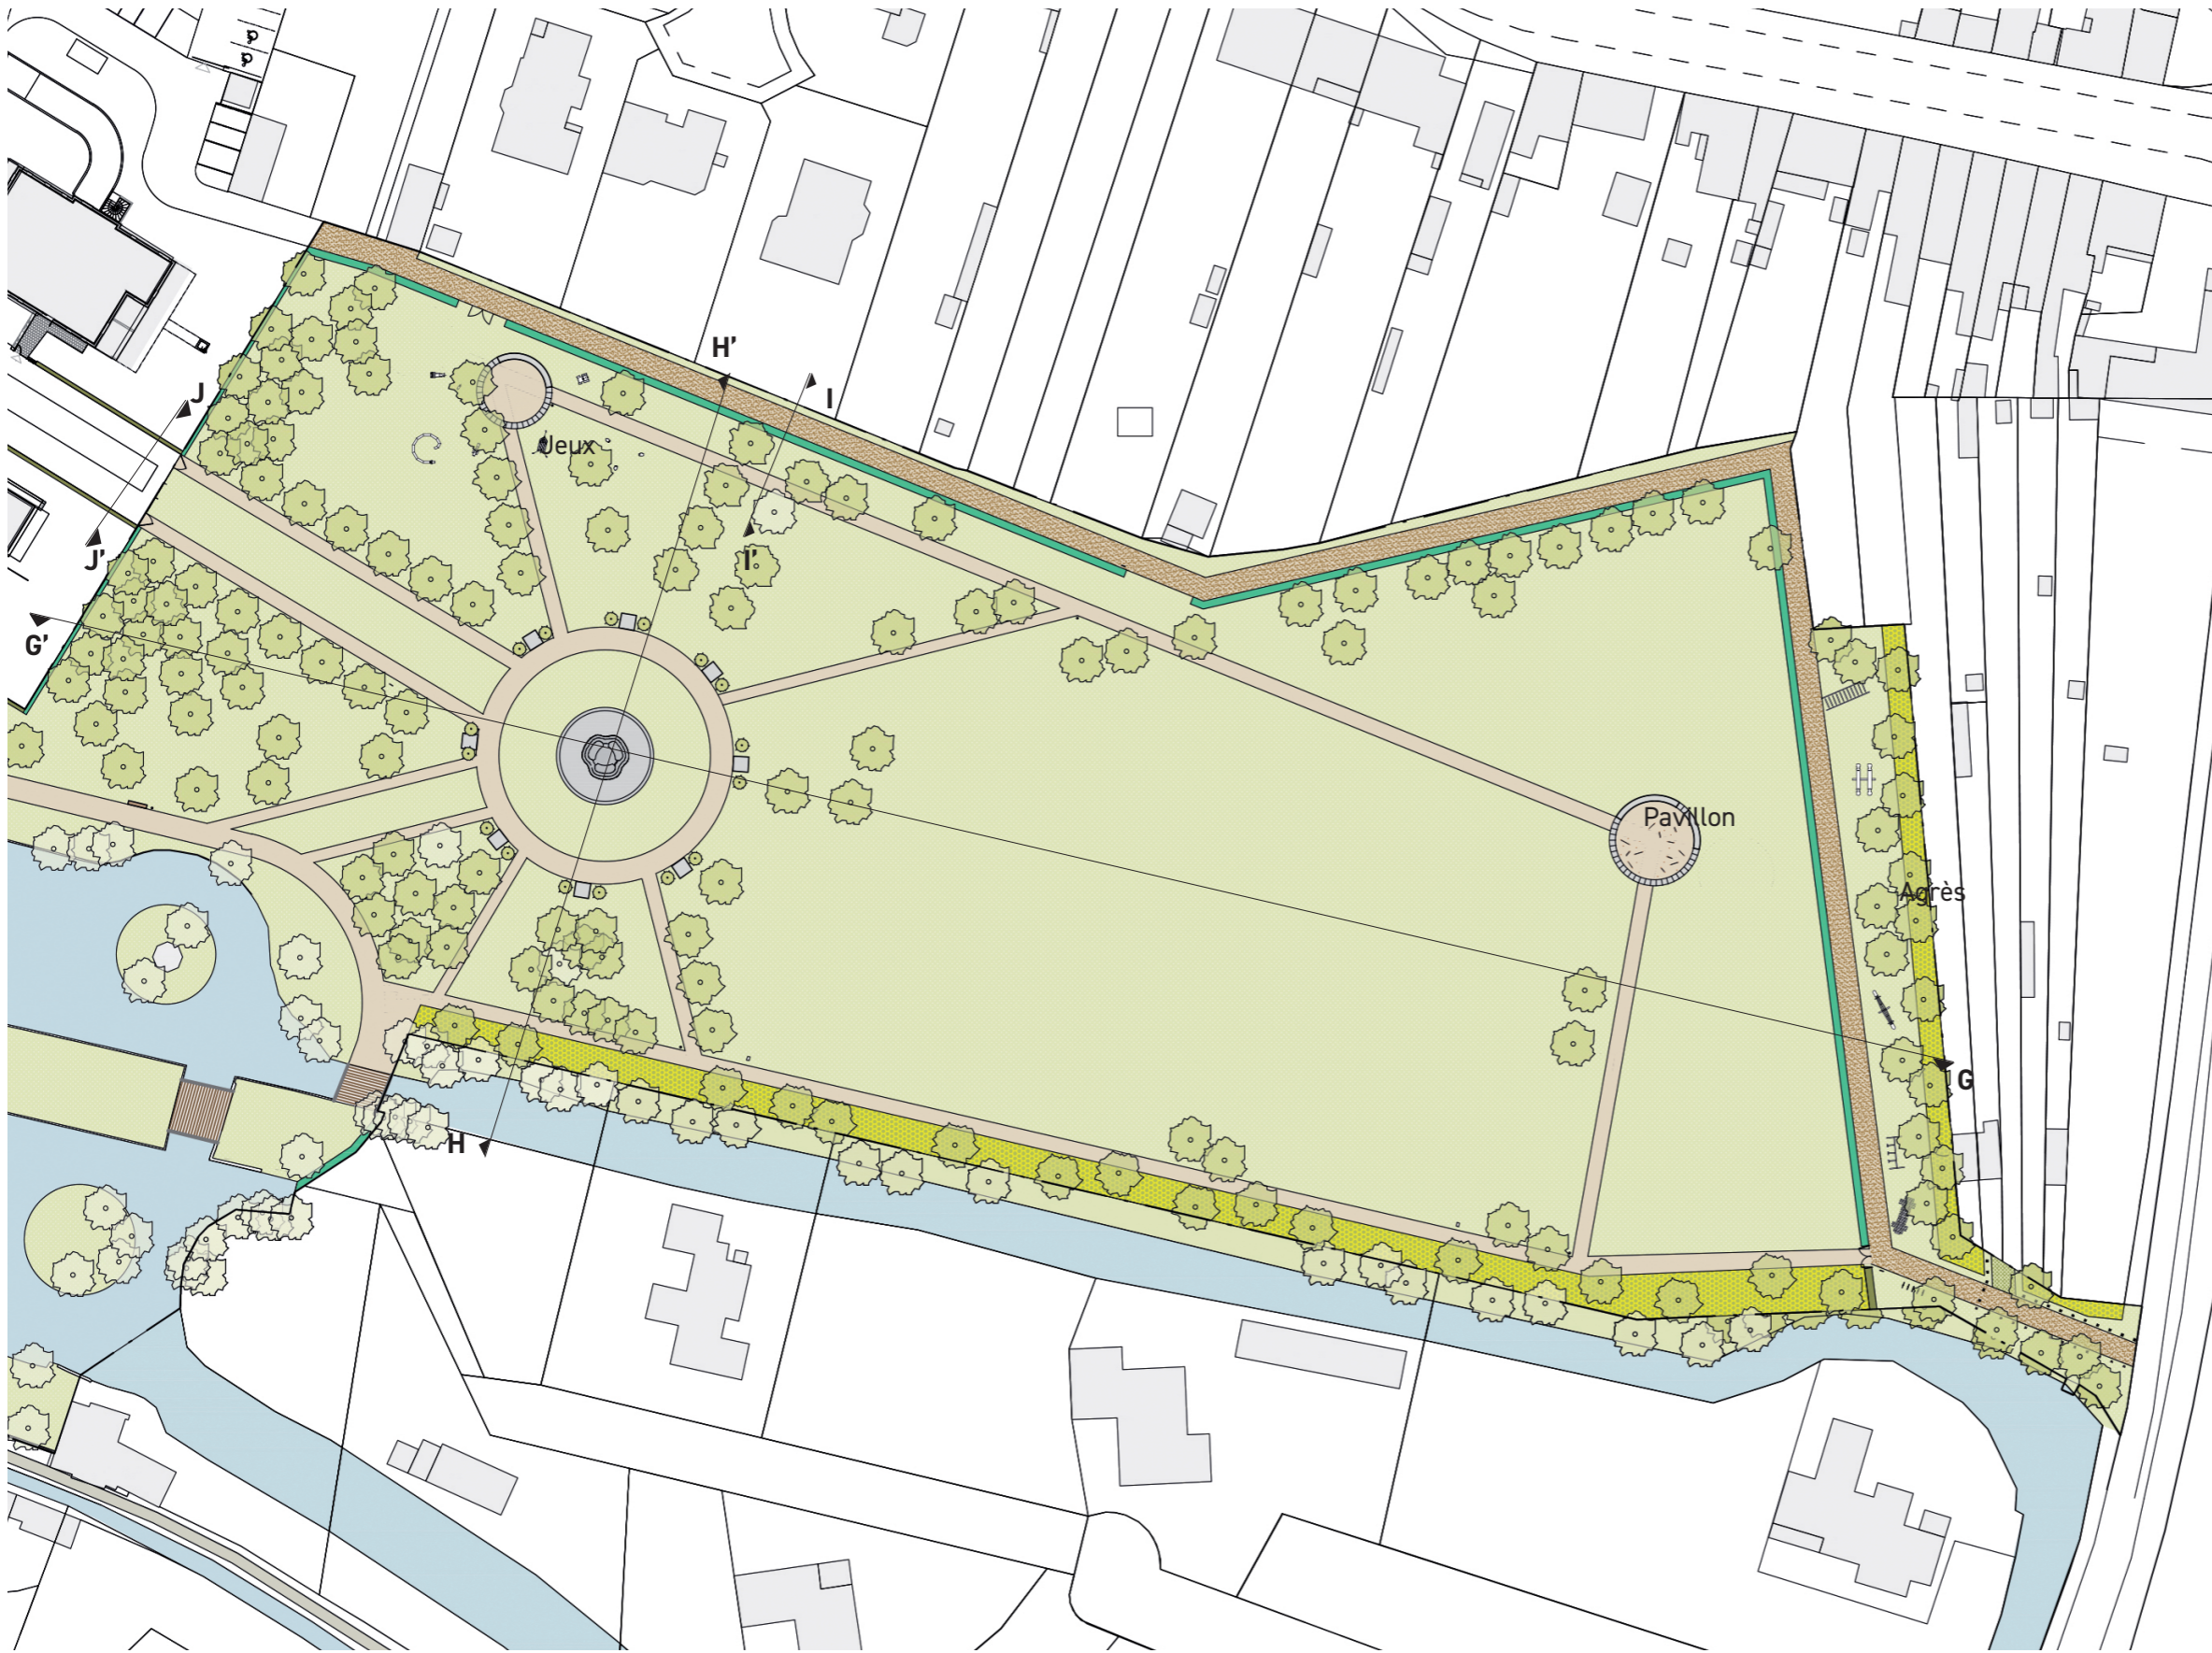
- Polyvalence des espaces et simplicité des tracés qui révèlent une organisation historique
- Mise en valeur de la pyramide
