VILLE DE CYSOING

REQUALIFICATION ET AMÉNAGEMENT DU PARC DU CHÂTEAU DE L'ABBAYE

REUNION PUBLIQUE

17 mars 2022

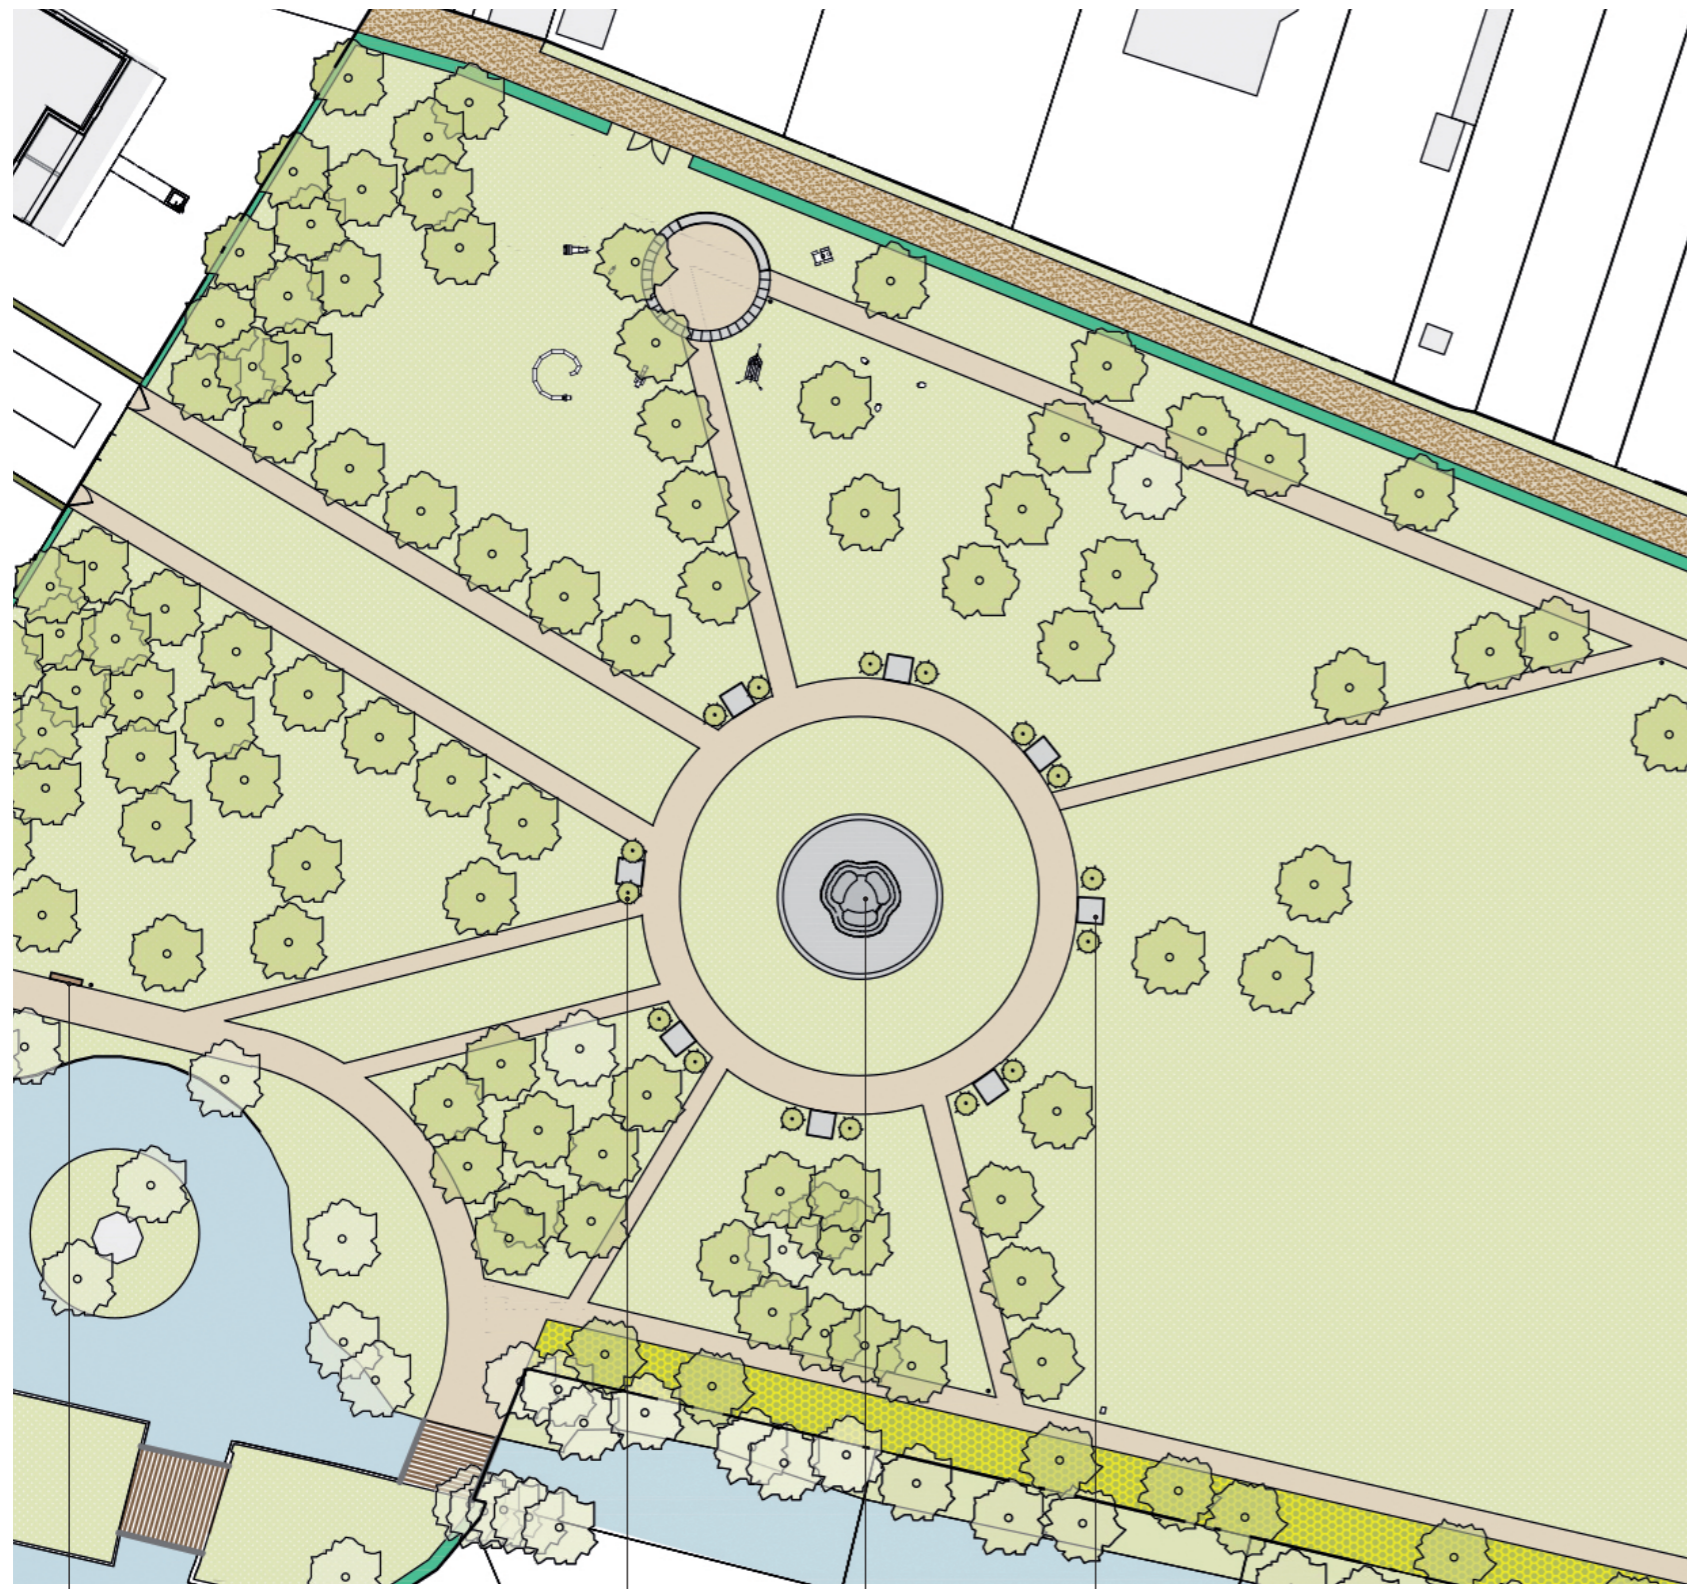
Banc

Arbre taillé

Pyramide

Assise en pierre
de taille
