VILLE DE CYSOING

# REQUALIFICATION ET AMÉNAGEMENT DU PARC DU CHÂTEAU DE L'ABBAYE

ÉTUDES PRÉLIMINAIRES

Juin 2021

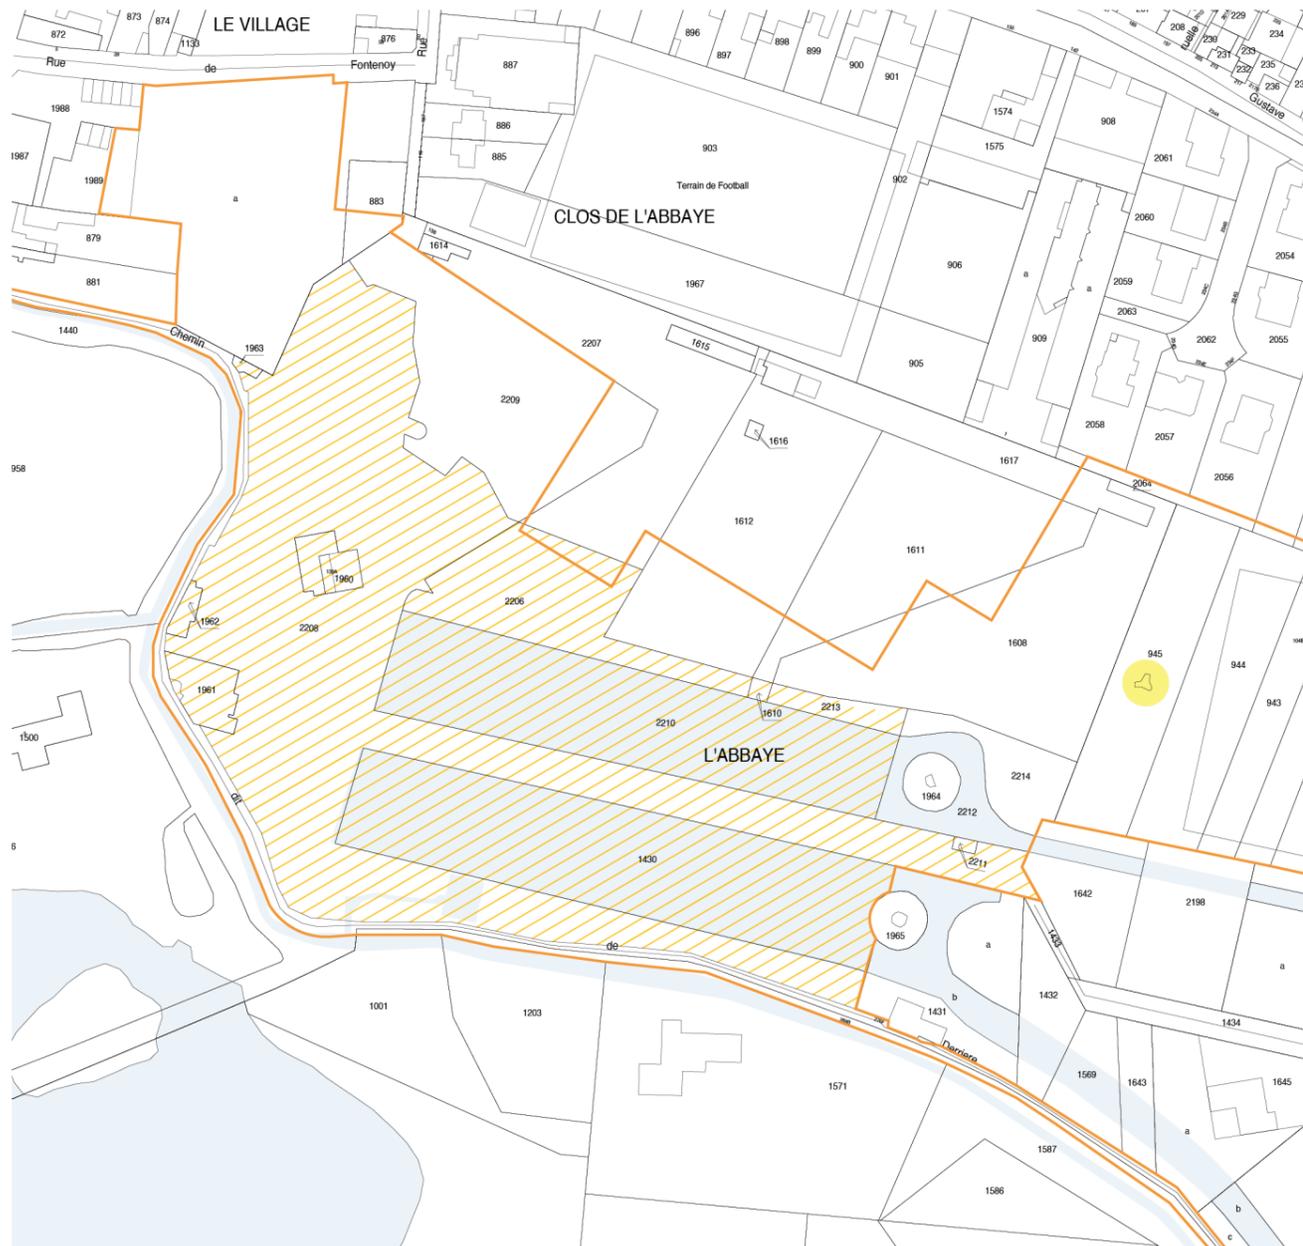
Périmètre Inscription MH - Base Mérimée et ancien cadastre

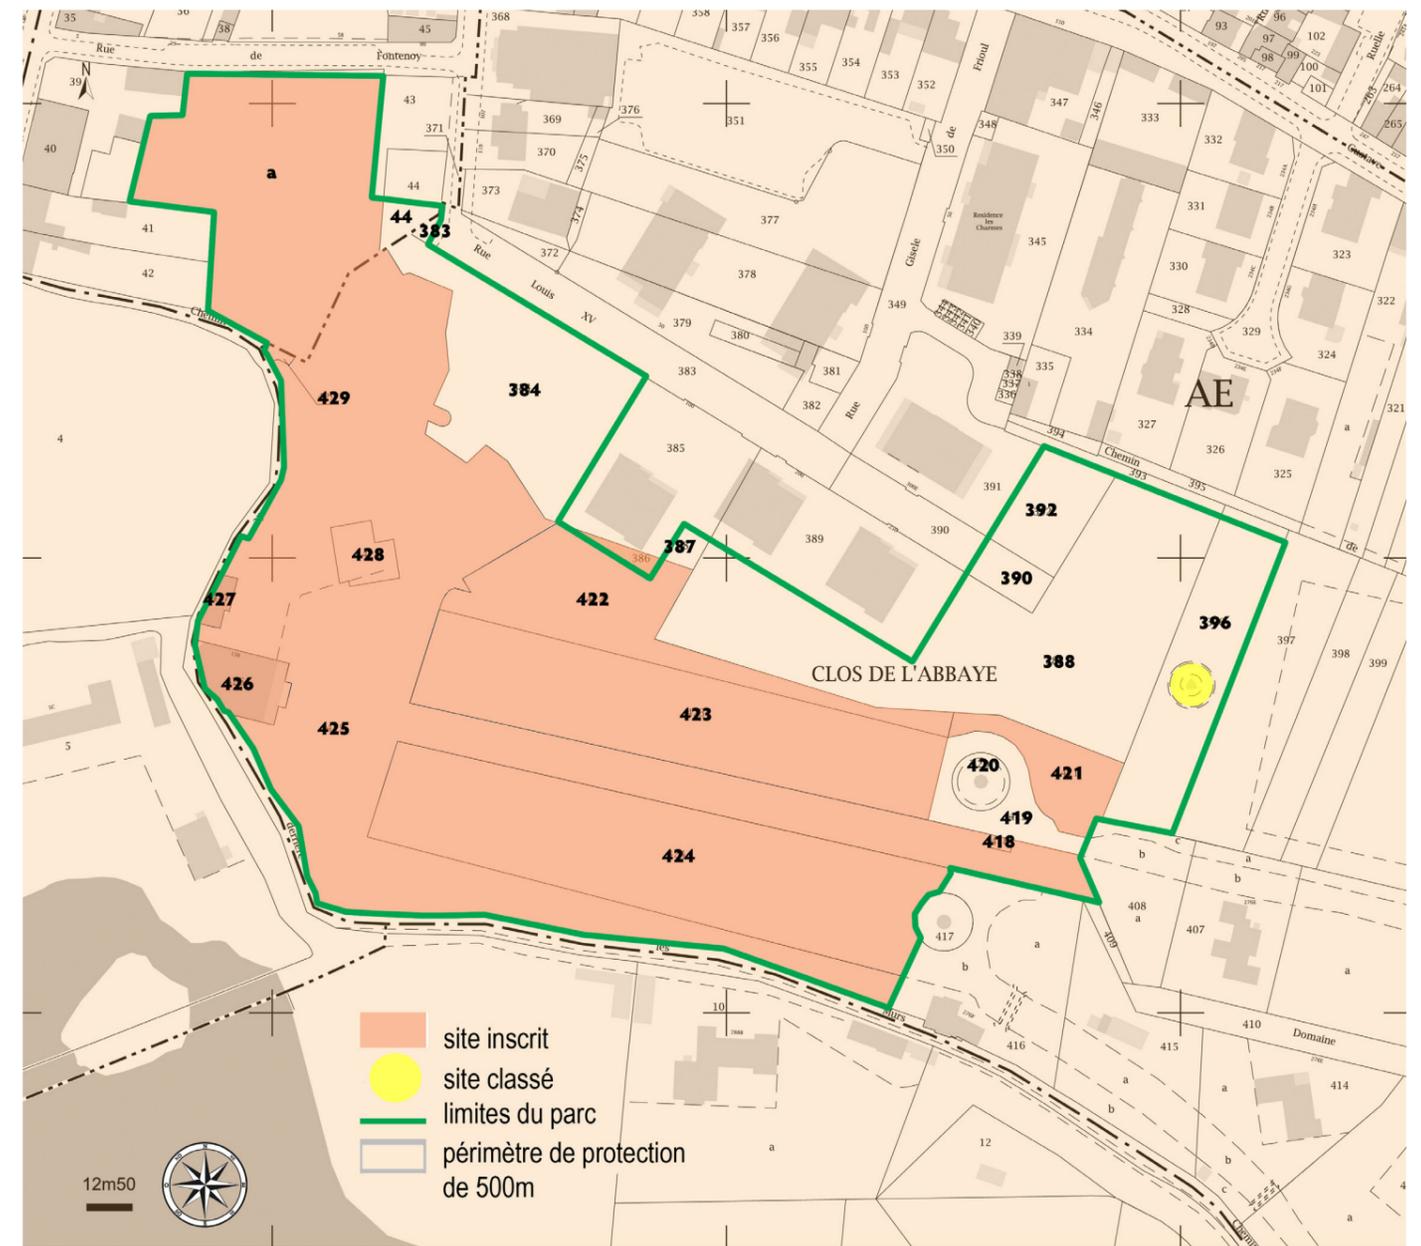
Périmètre Inscription MH - Cahier des charges (source étude Osmose - 2018)

Incohérence avec le document de 2018

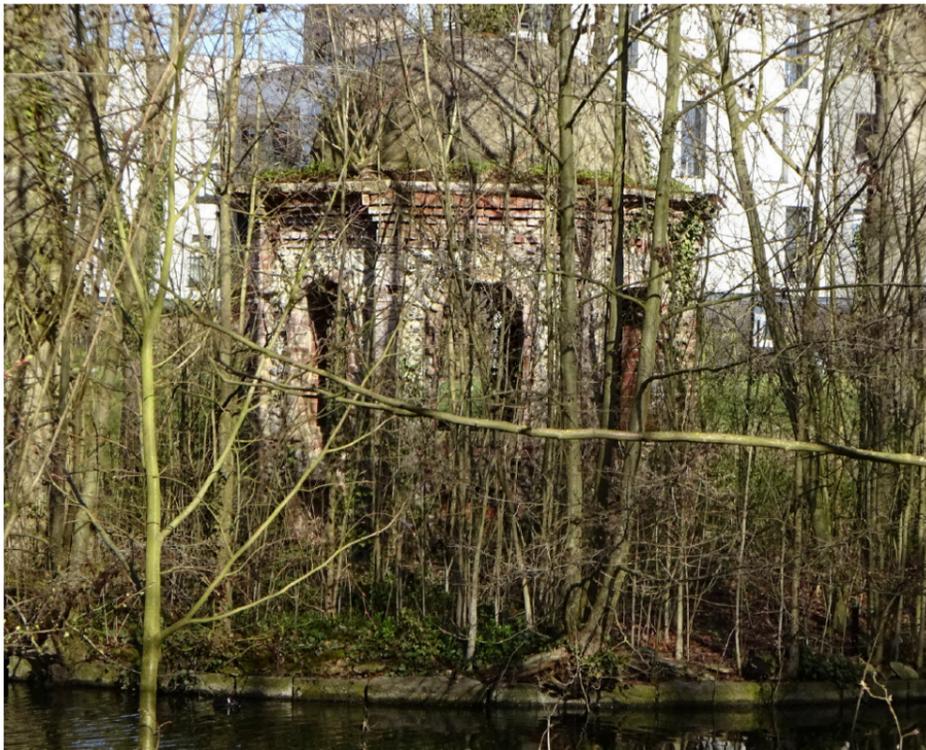
Au Nord : Chapelle de l'île - État actuel

Les 2 îles sont conservées.

Les margelles qui ceinturent les 2 îles sont encore en place. La végétation y est abondante.

La chapelle nord a été restaurée, la chapelle sud a disparu.

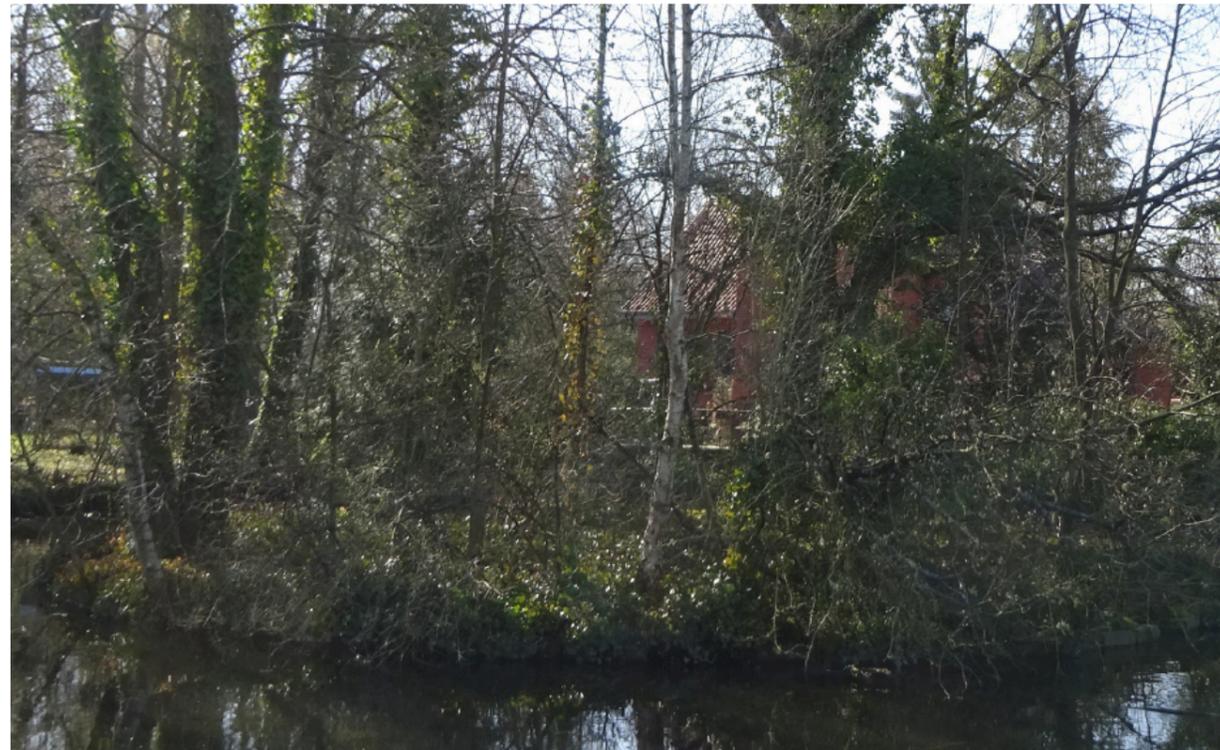
Au Sud : Chapelle de « l'Ecce Homo » - État actuel - La chapelle a disparu

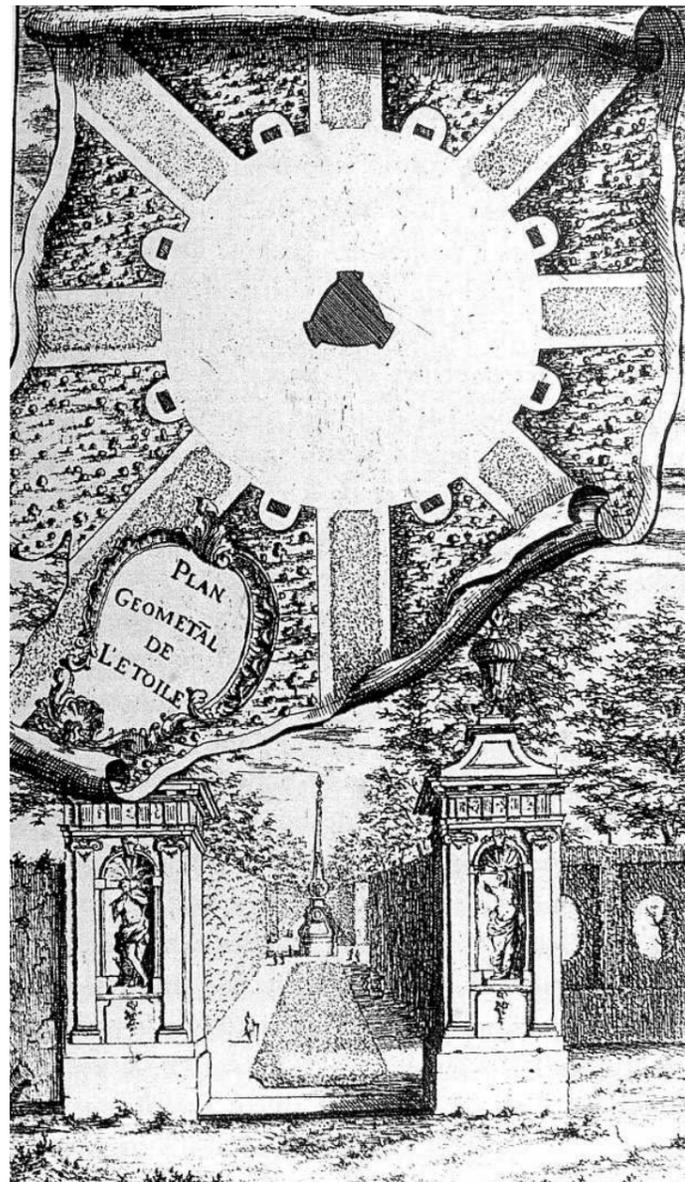
Plan géométral de l'étoile (1752)  
Pilastres décorés de statues

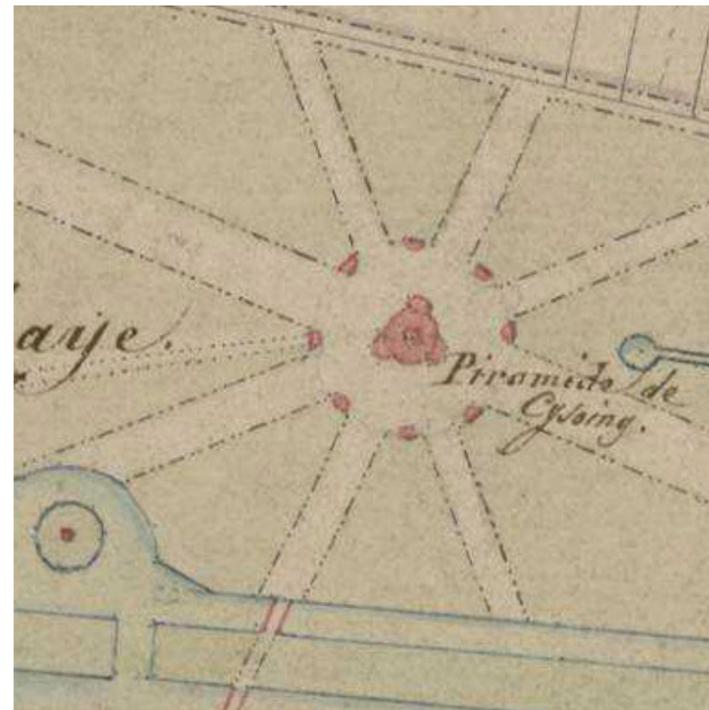
Cadastre 1824 - Circulations rayonnantes en étoile  
autour de la pyramide

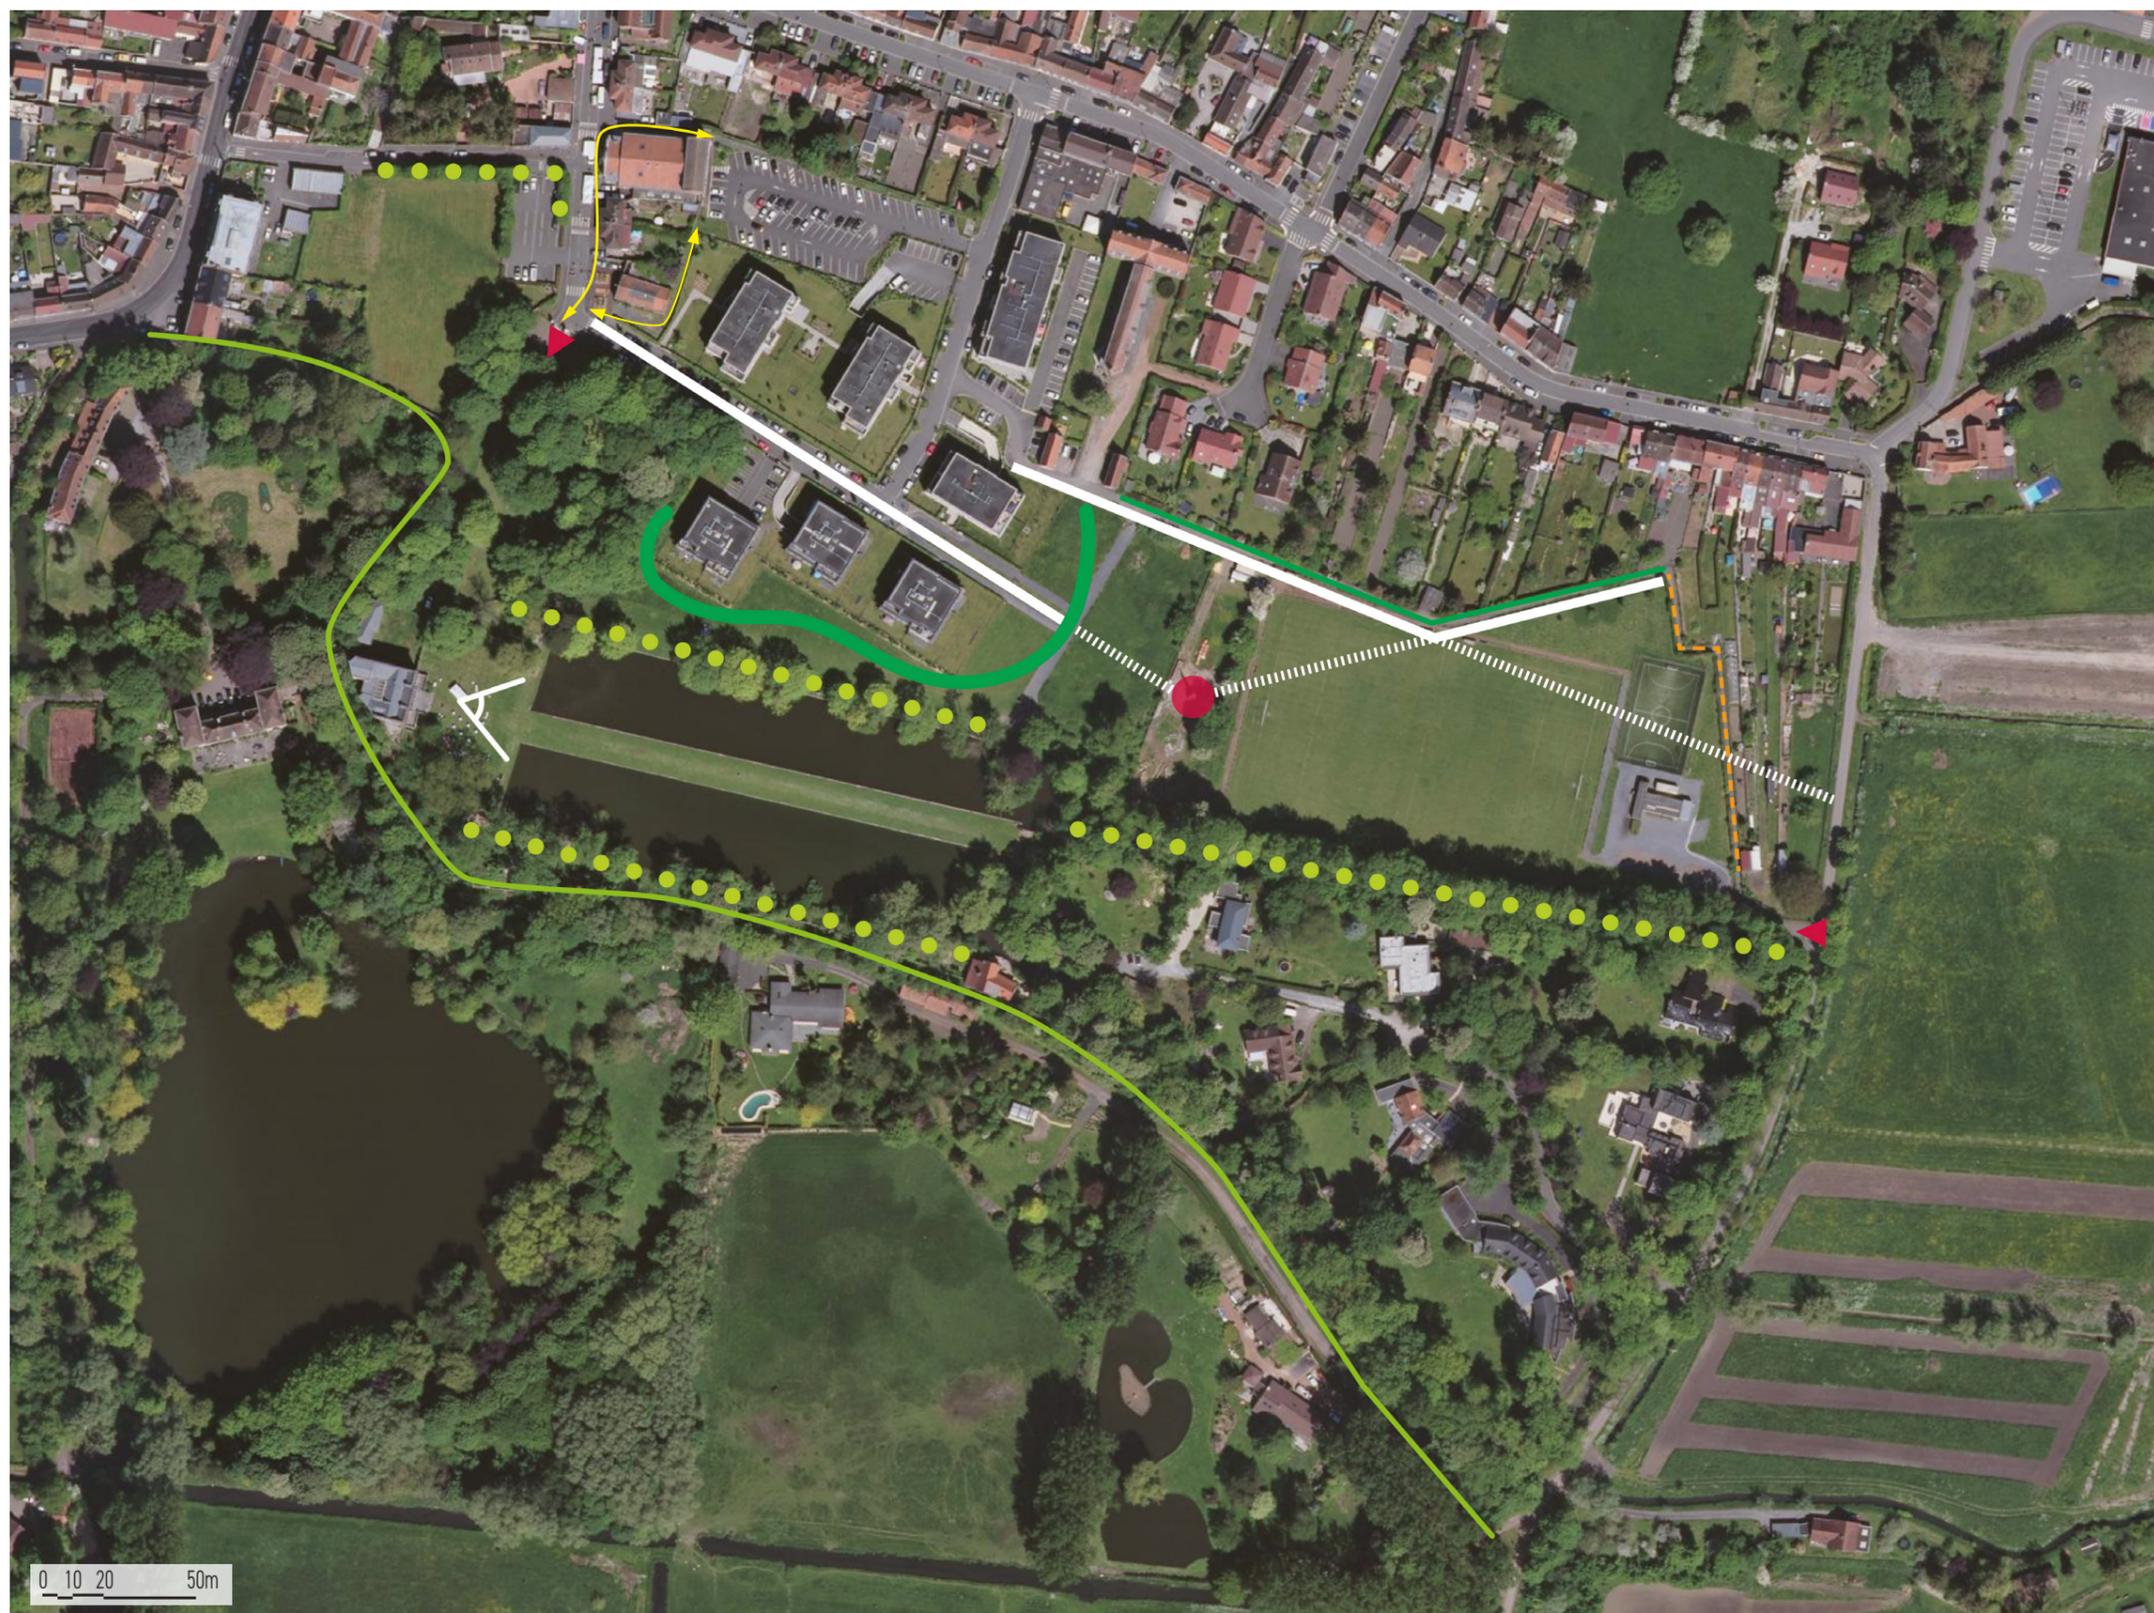
- ▲ Entrées dans le parc
- Pyramide de Fontenoy
- Alignements d'arbres
- Chemin de Derrière les Murs
- Barrières végétales - limites public/privé
- - - Chemin piéton à questionner
- ↔ Liaison avec le parking public
- Tracé historique
- - - Tracé historique à restaurer

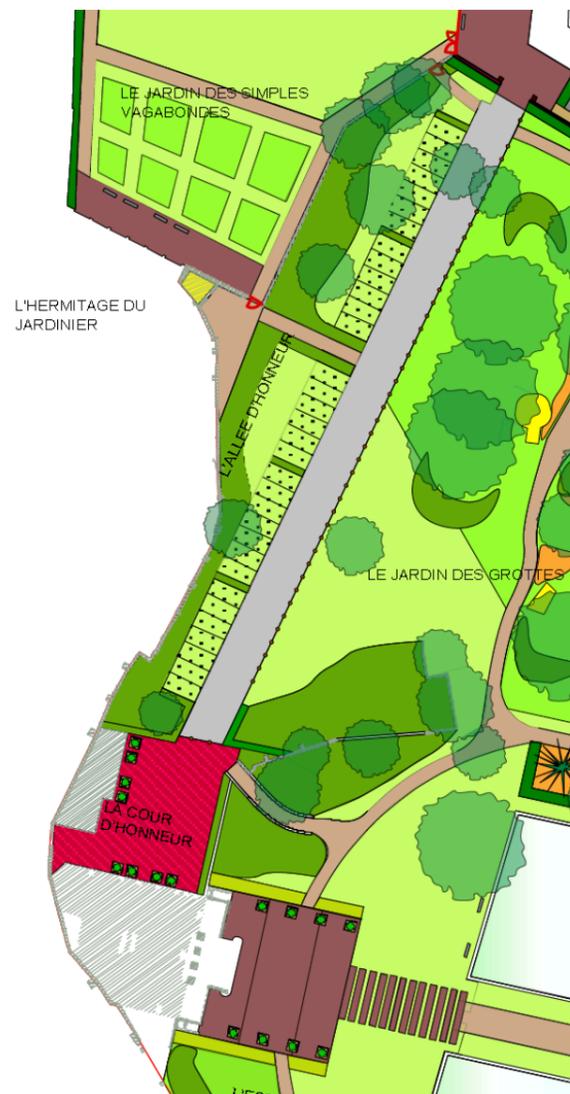
Proposition Aline LECOEUR - 2010

Matériau : Emulsion gravillonnée  
 Nombre de places de stationnement : 33  
 Problèmes : Pas de retournement possible

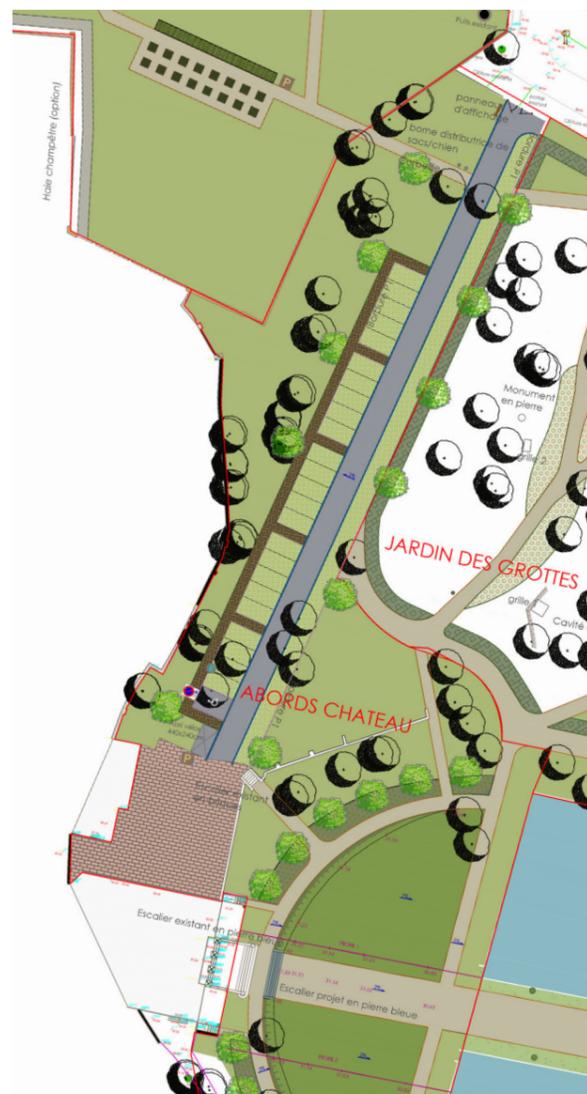
Proposition OSMOSE - 2017

Matériau : Enrobé coloré  
 Nombre de places de stationnement : 25 dont 1 PMR  
 Problèmes : Pas de retournement possible

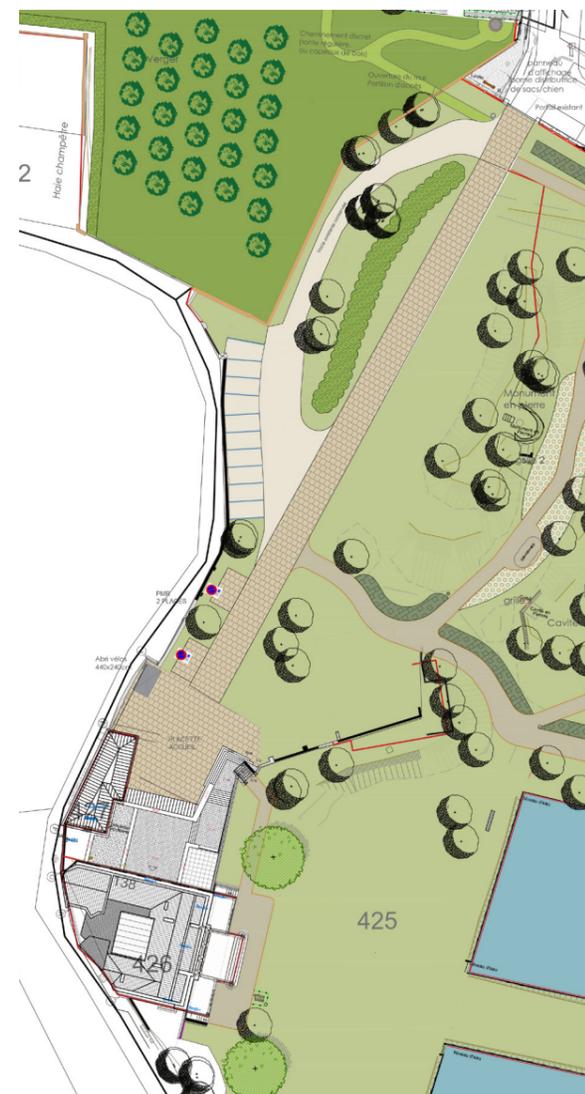
Proposition OSMOSE - 2018

Matériau : Pavés en grès  
 Nombre de places de stationnement : 12 dont 2 PMR  
 Problèmes :

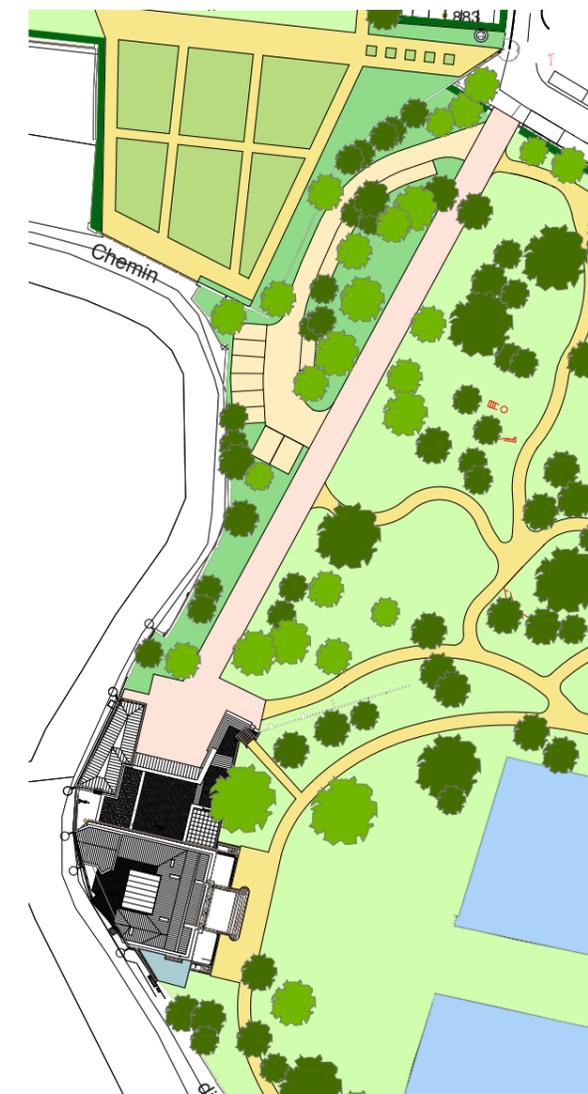
Proposition Agence Philippe Thomas - 2018

Nombre de places de stationnement : 13 dont 2 PMR

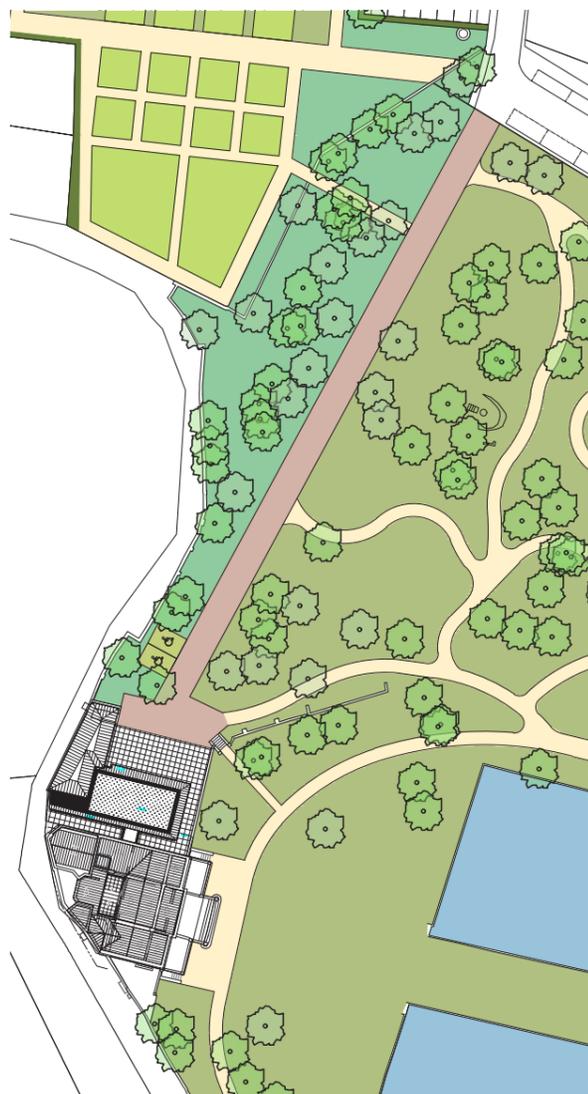
Proposition - 2021

Matériau : briques, pavés grès ou pierre bleue  
Nombre de places de stationnement : 2 PMR

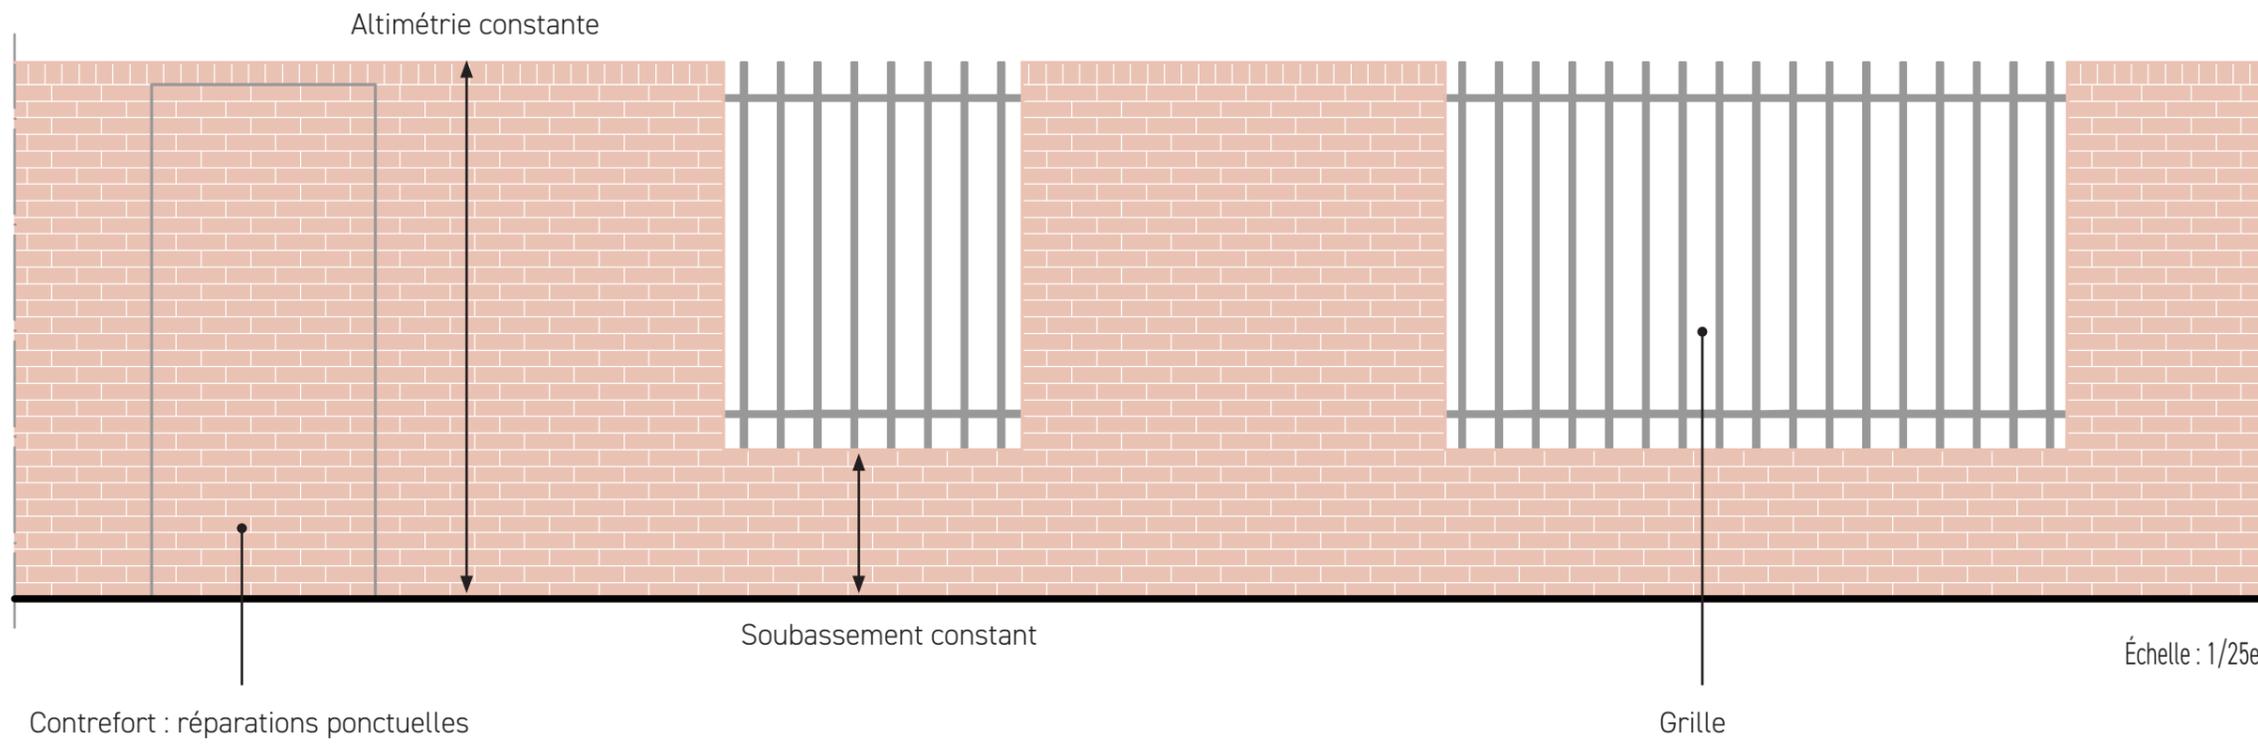
Comblement avec des grilles (ferronnerie)

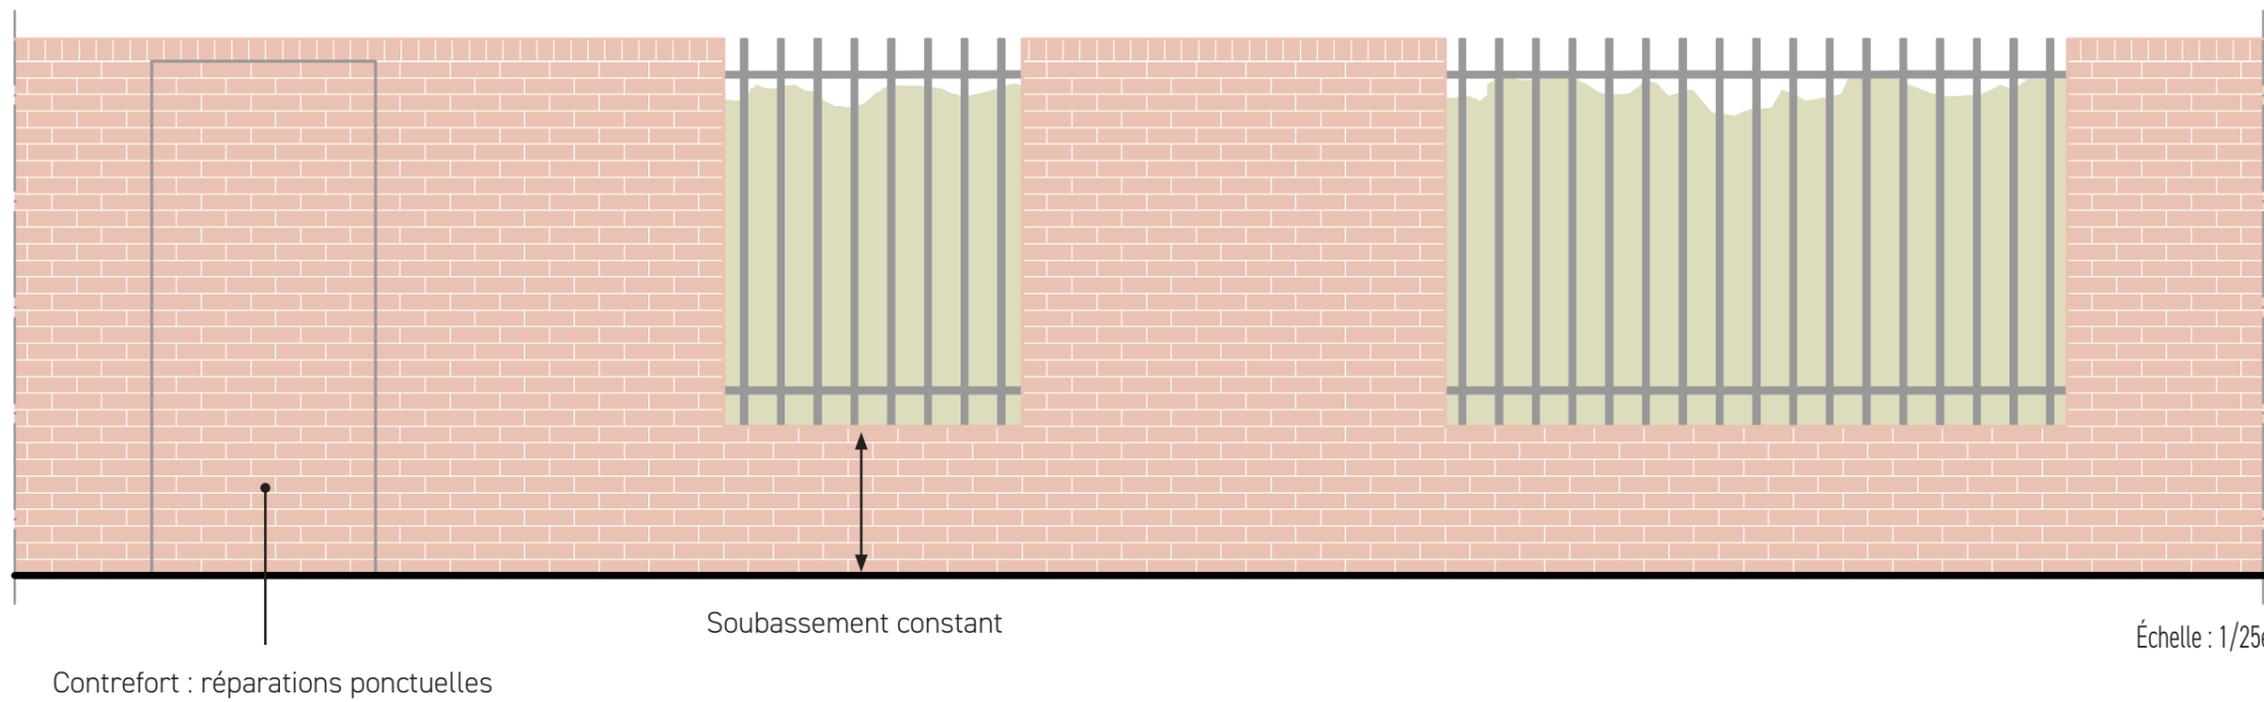
Dans la continuité du traitement sur l'espace public : grilles et haies côté jardin

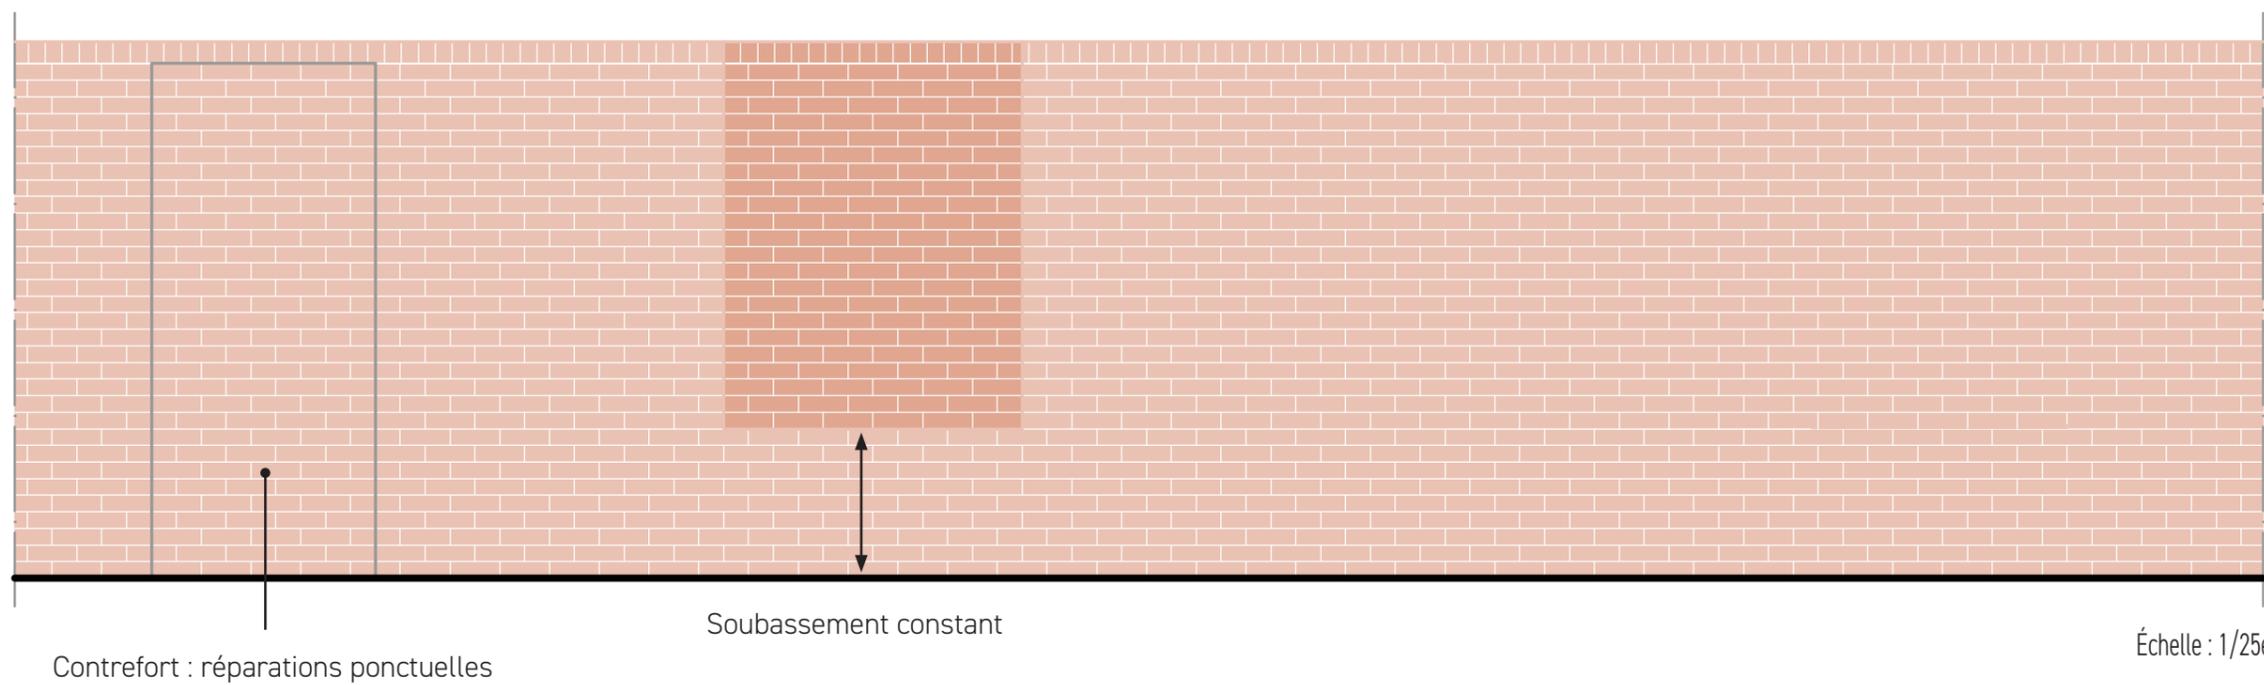
Réparation / remplissage avec des briques

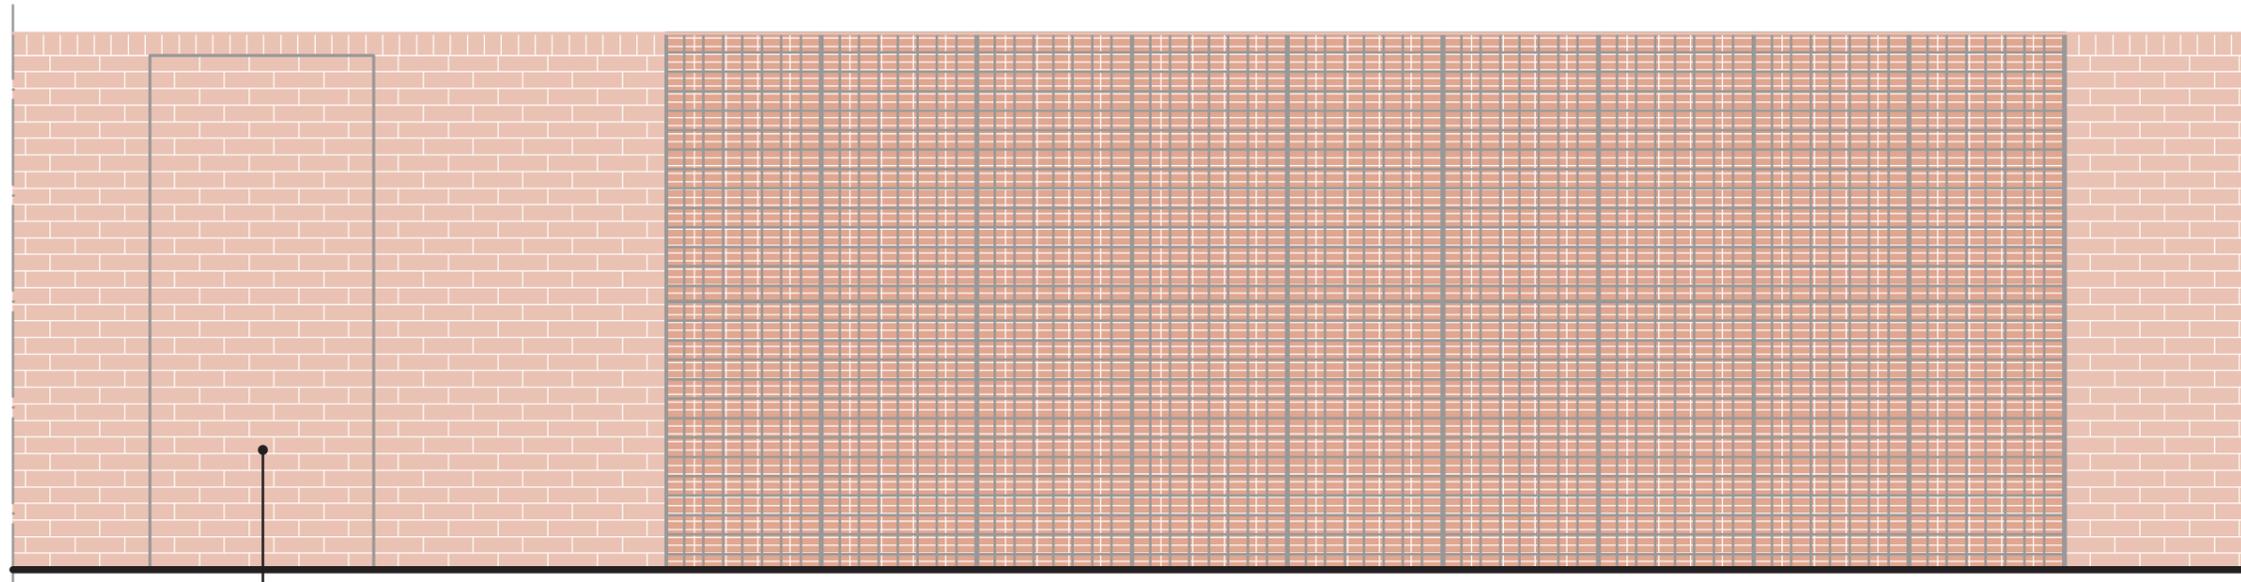
Contrefort : réparations ponctuelles

Comblement avec des gabions de briques :  
- pleines empilées  
- ou concassées

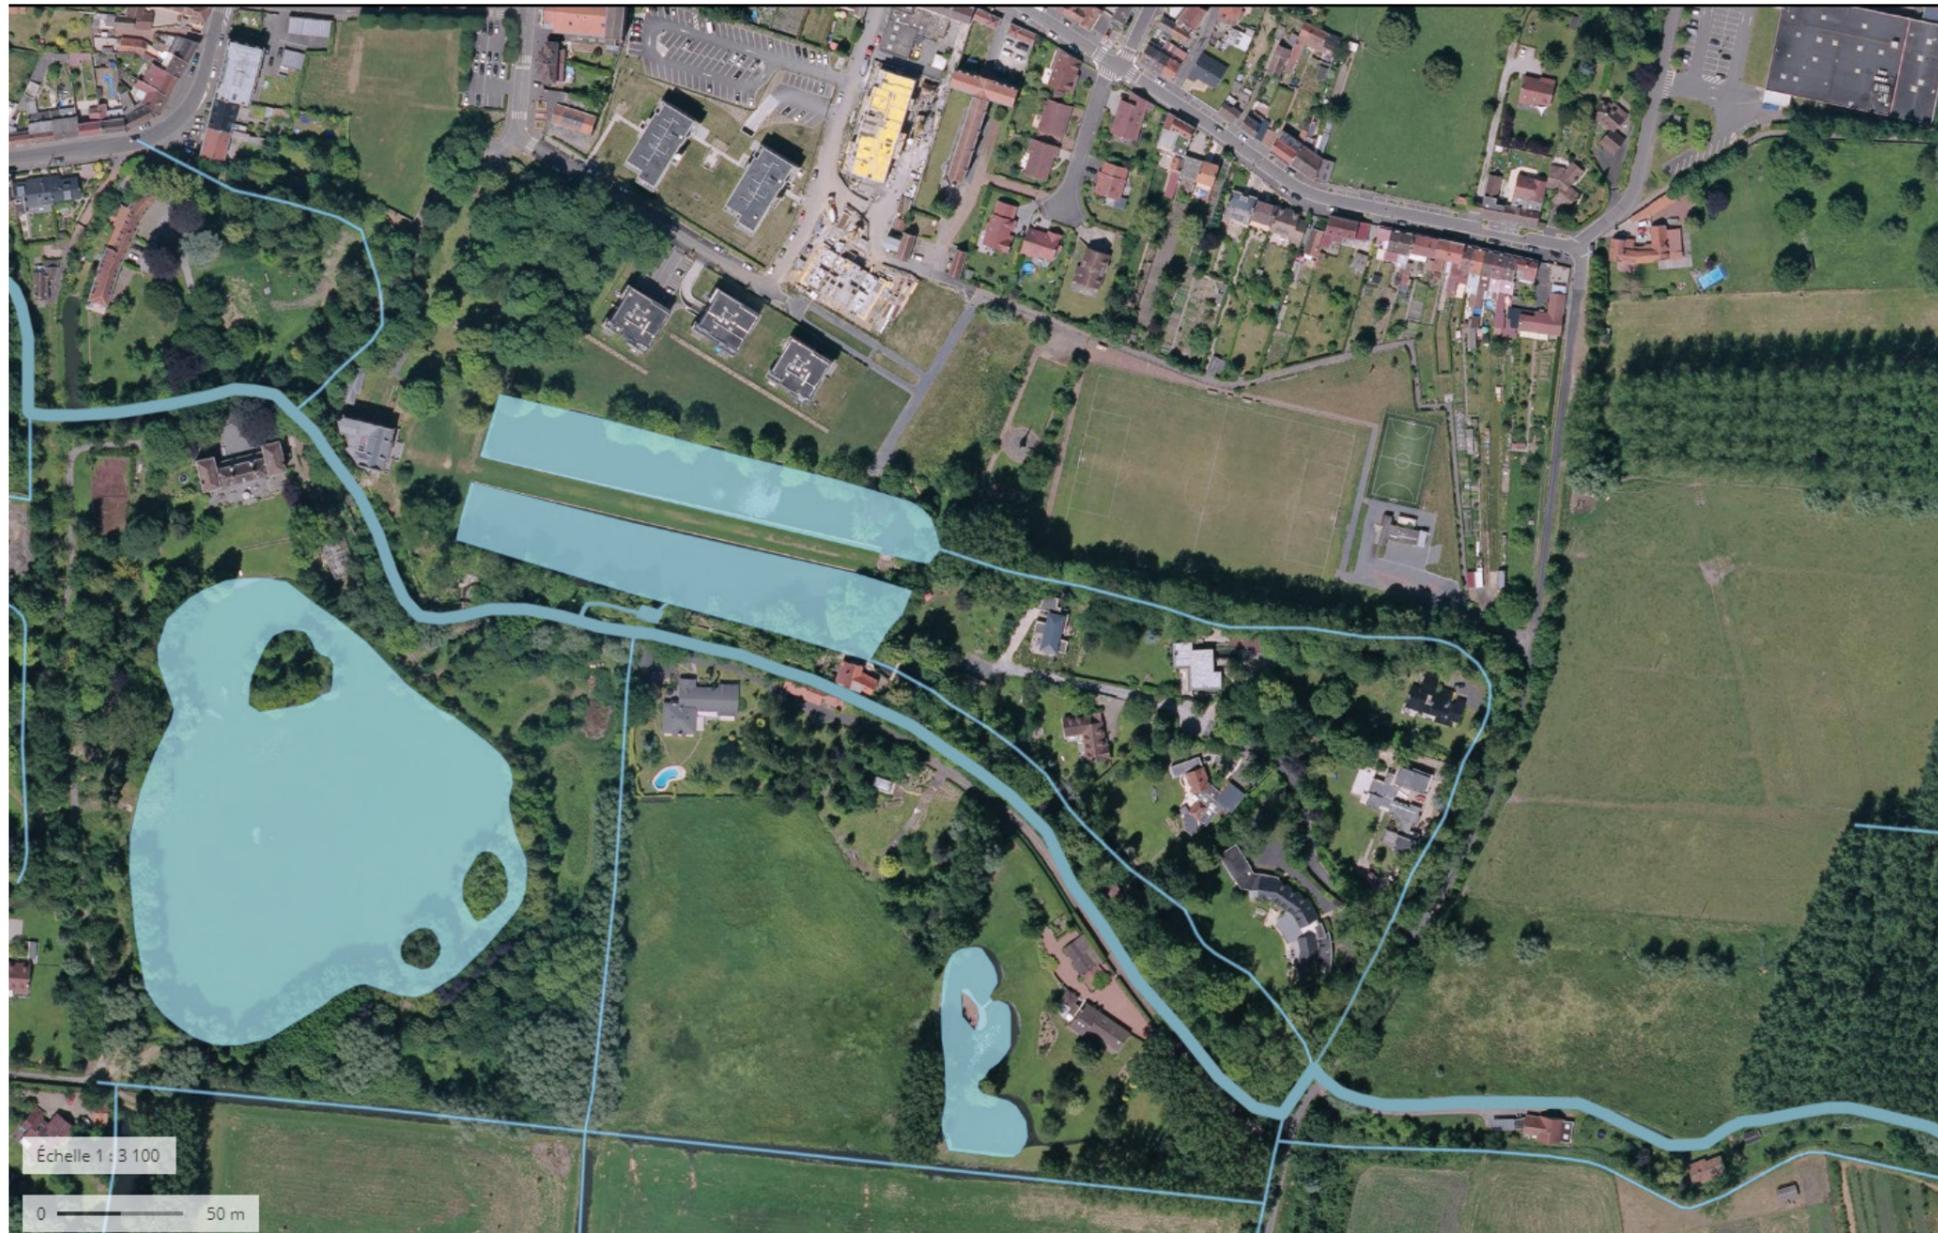
Réseau hydraulique actuel - à l'échelle du parc

Aujourd'hui, l'eau est encore présente dans le parc. Les deux viviers encore en eau se raccordent au Riez, notamment au travers d'un bief qui passe derrière le mur d'enceinte de l'abbaye, sous le Chemin de Derrière les Murs.

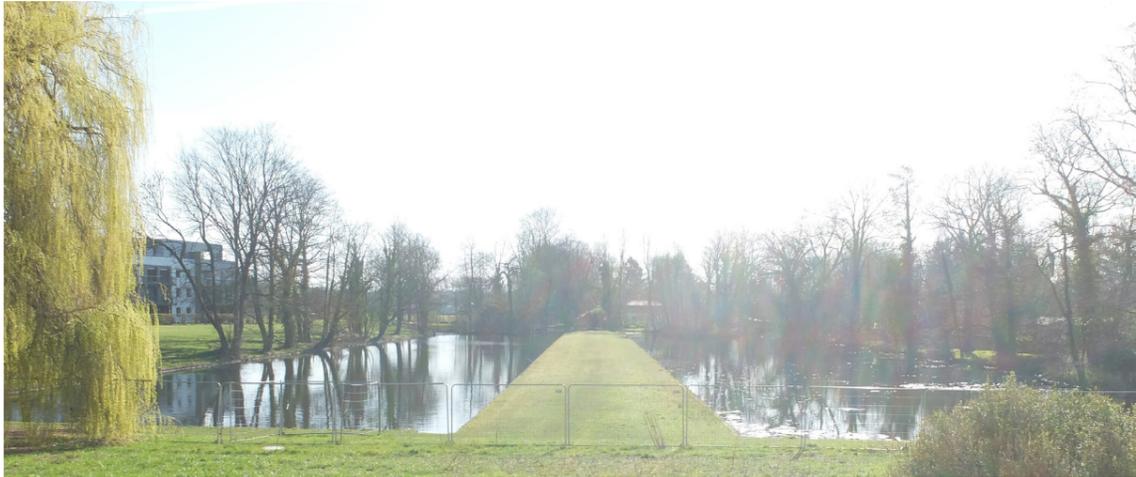
Les viviers

**EN COURS**  
Les viviers sont en crise et ne disposent plus que d'une trentaine de ch'neaux. Il y a également des problèmes de pollution de l'eau.

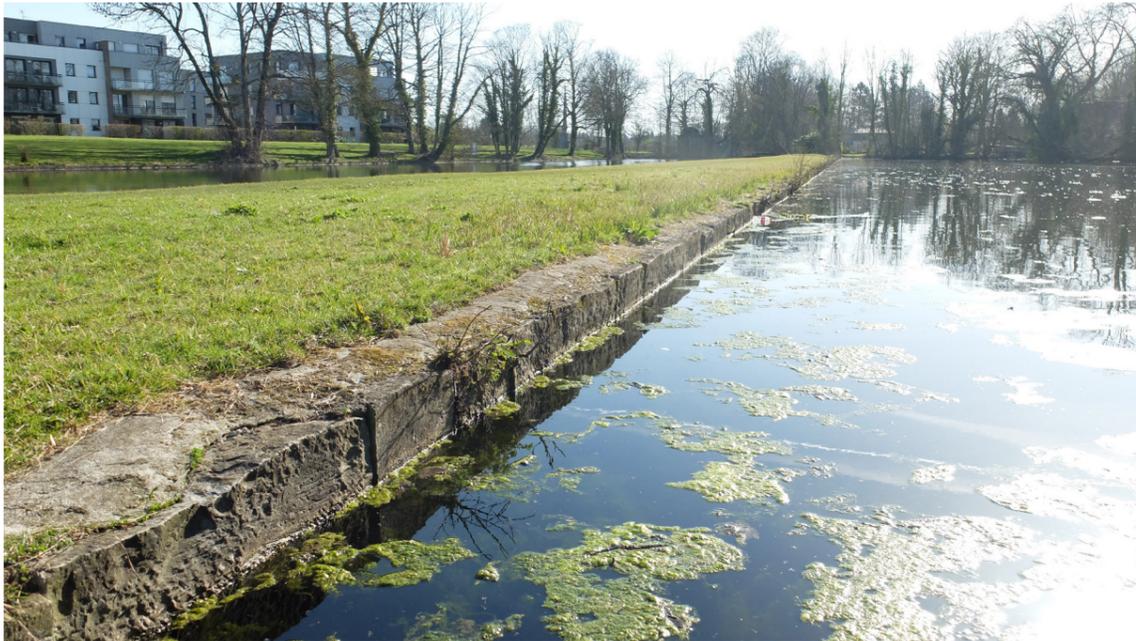
Berge en bon état
