VILLE DE CYSOING

# REQUALIFICATION ET AMÉNAGEMENT DU PARC DU CHÂTEAU DE L'ABBAYE

ÉTUDES PRÉLIMINAIRES

Juin 2021

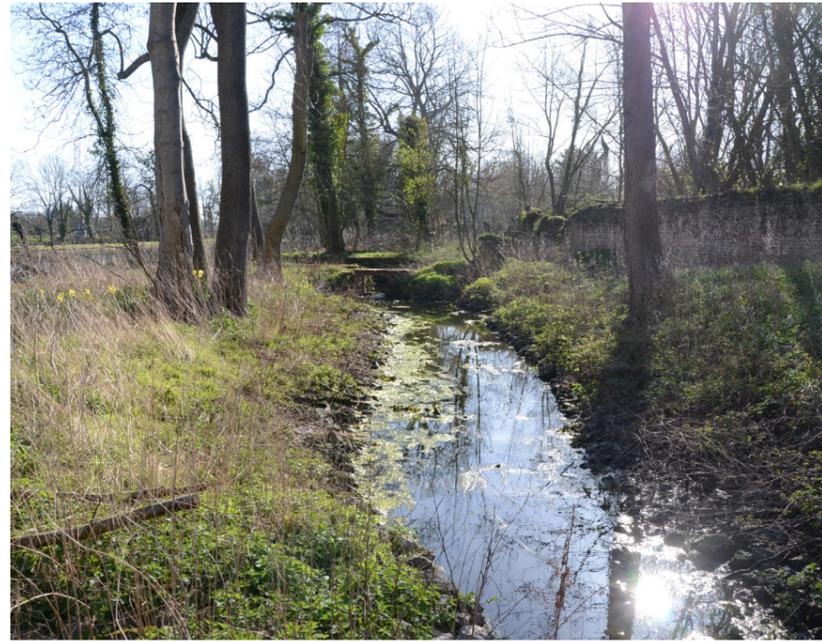
Ruissellement du bief vers le Riez

Le bief est en mauvais état mais joue toujours son rôle.

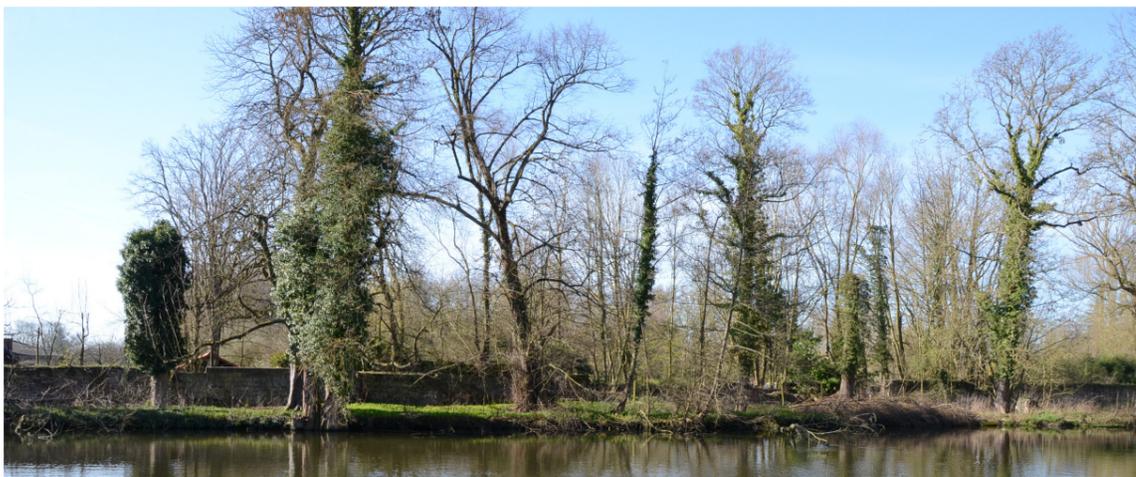
Berge sud abîmée

La berge Sud du vivier au sud est en mauvais état puisqu'elle n'est plus structurée (Margelle? Blocs de grès?)

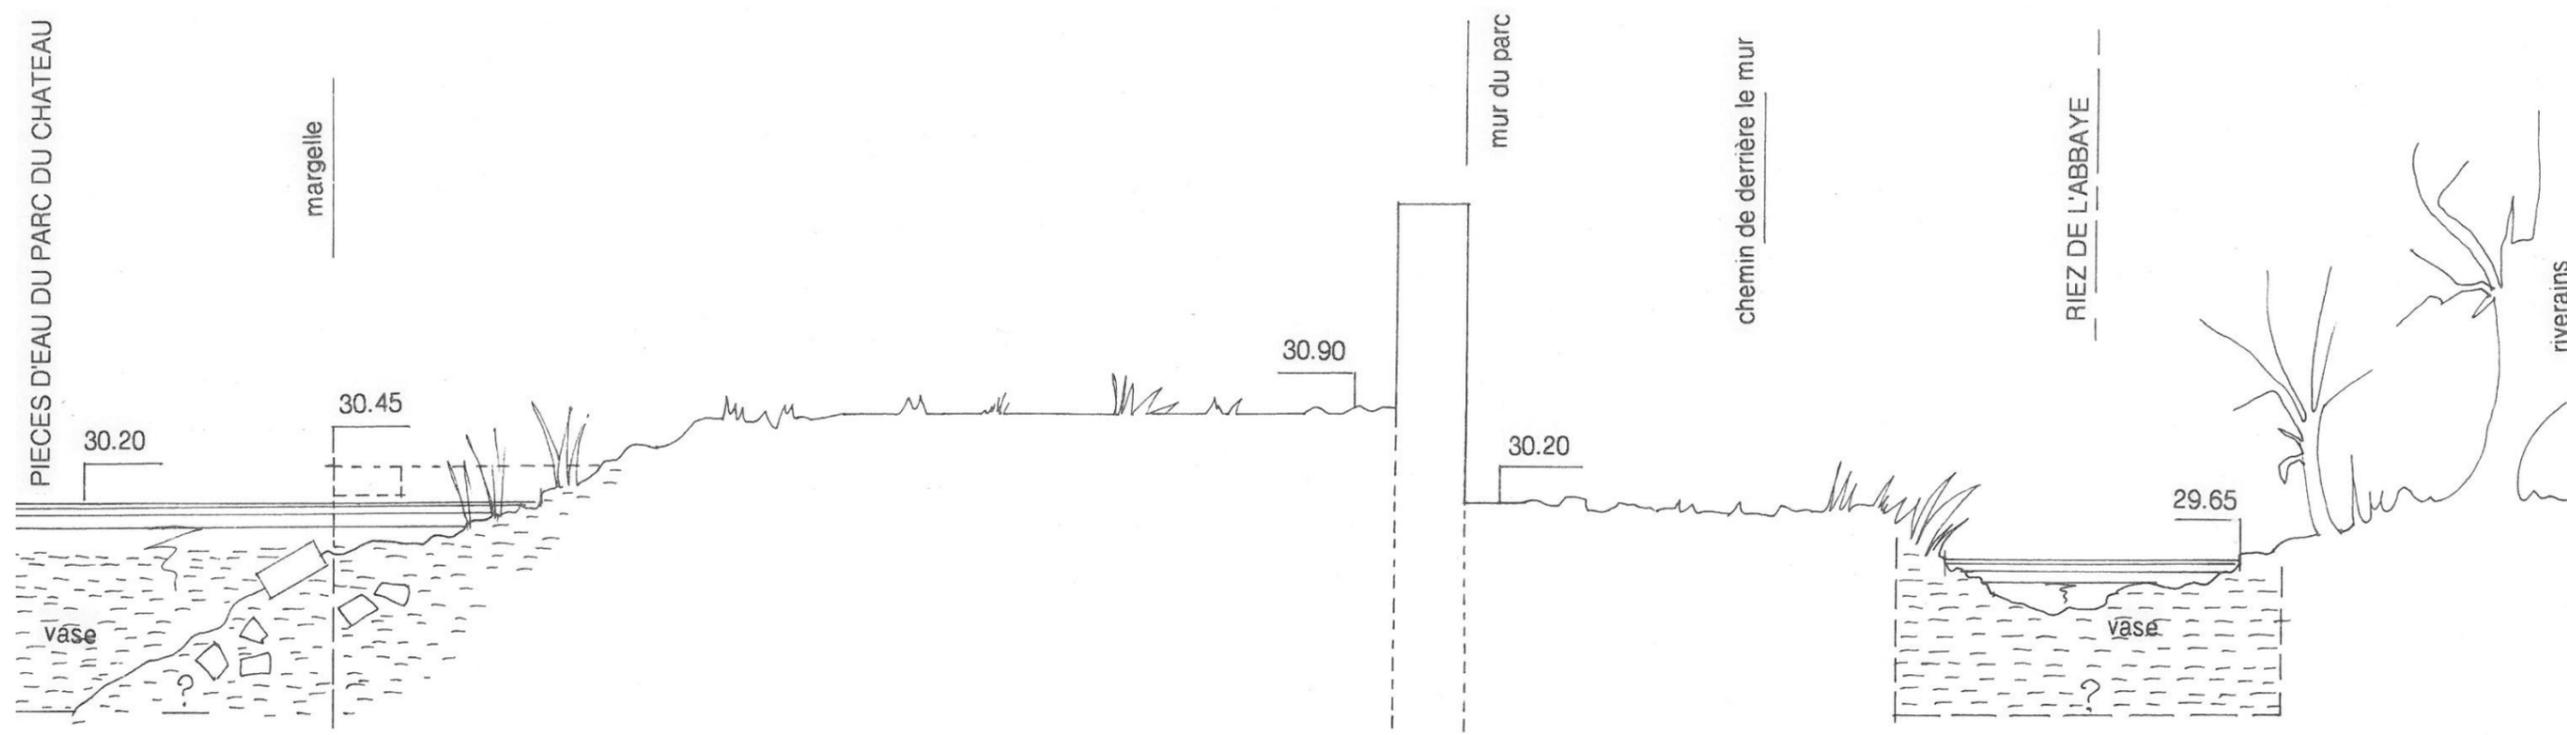
P C 28.00

ETAT EXISTANT

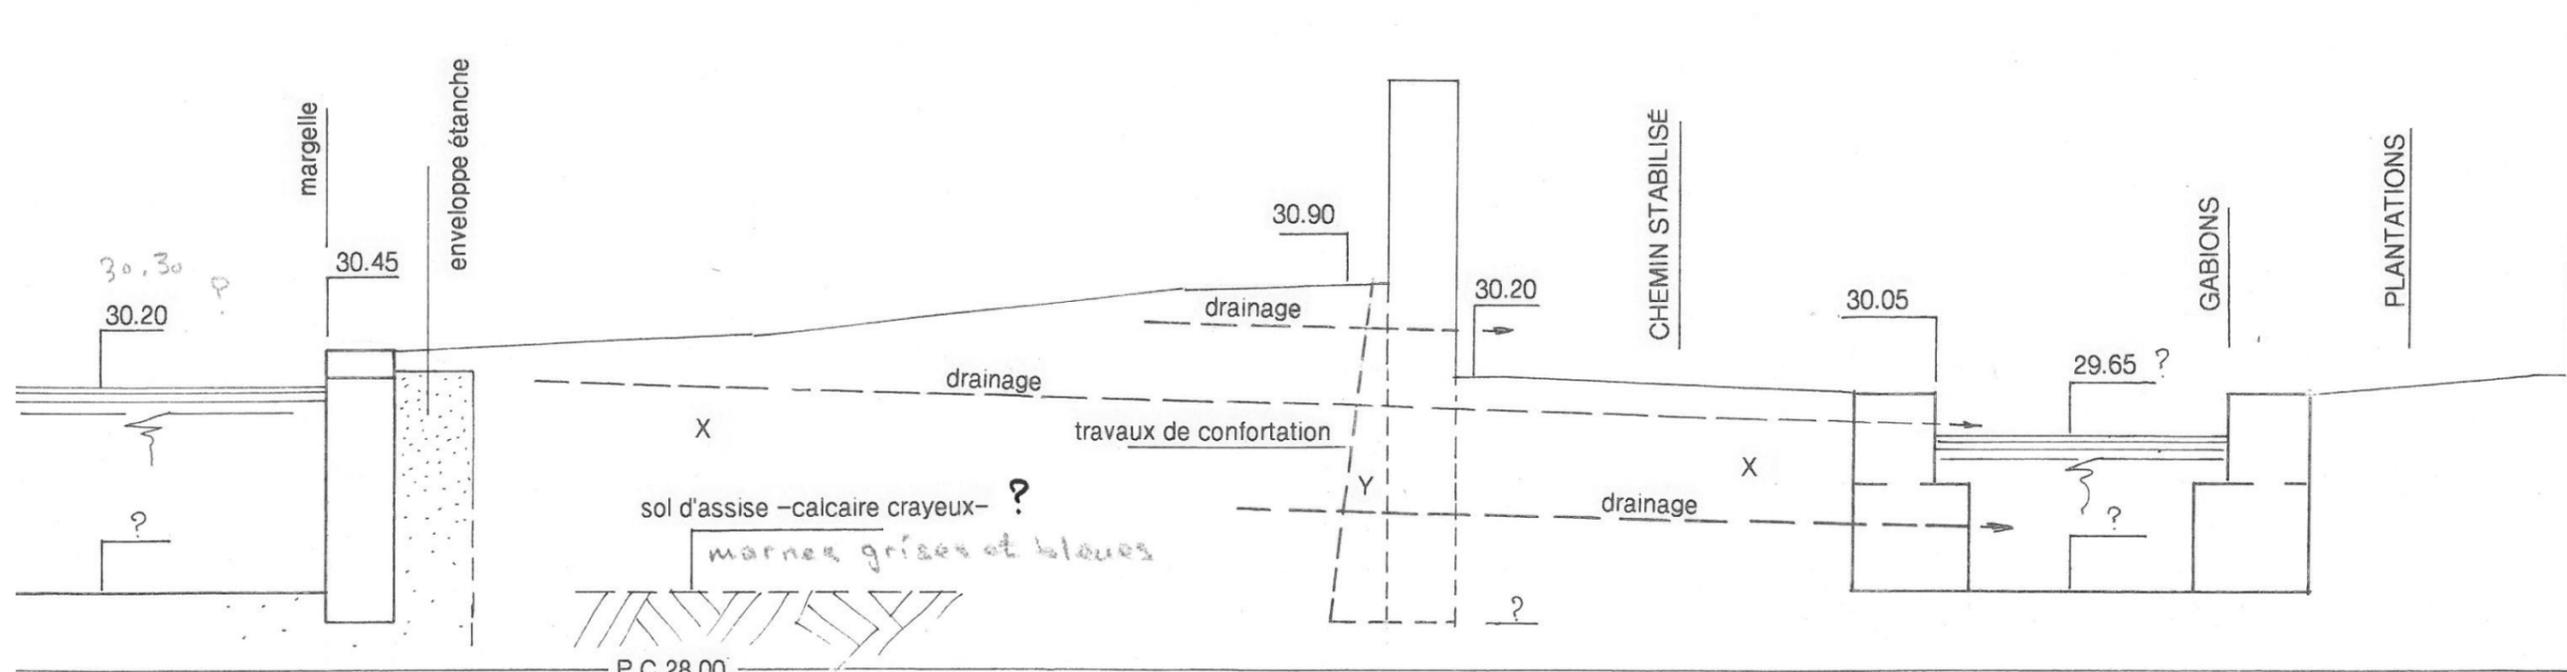
P C 28.00

ETAT PROJETÉ

Préconisations de l'étude hydraulique

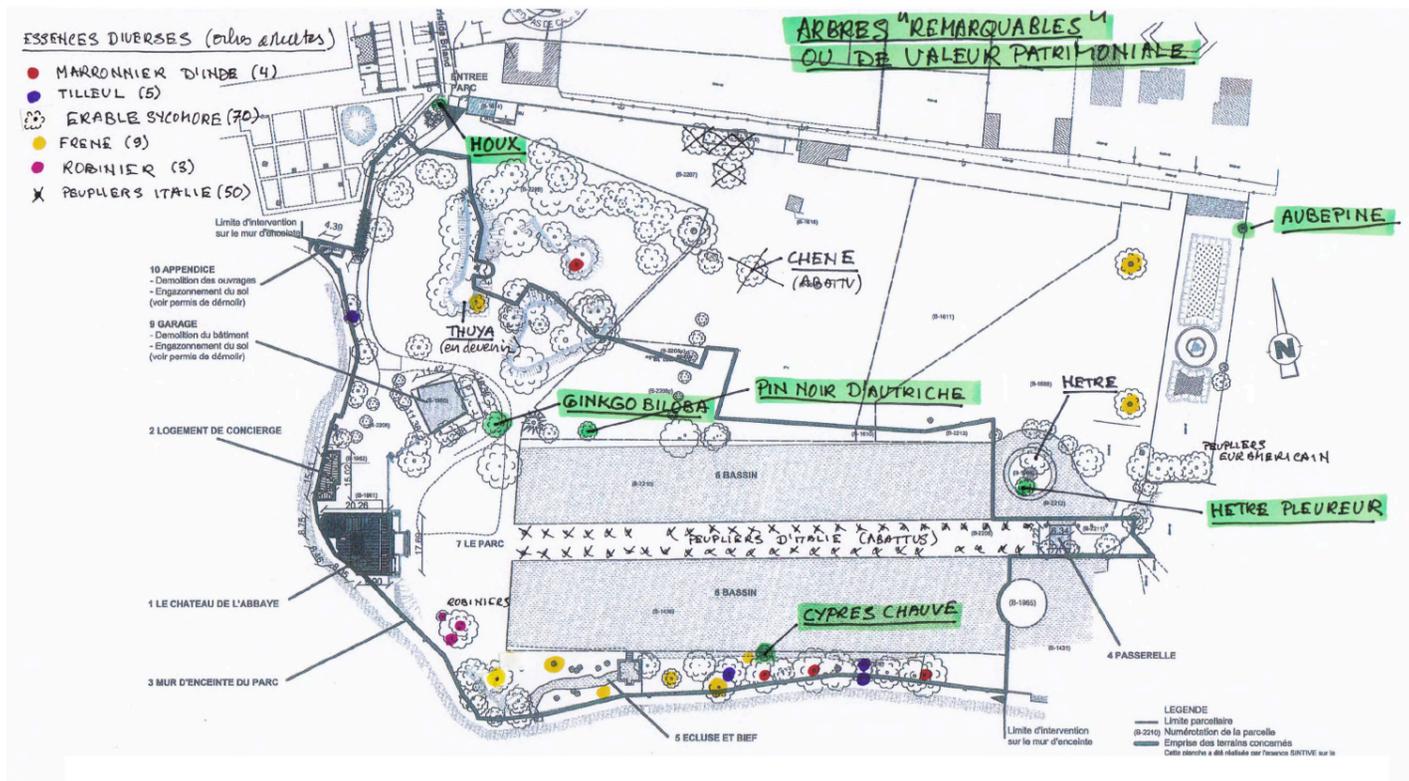
Plan de localisation des arbres remarquables

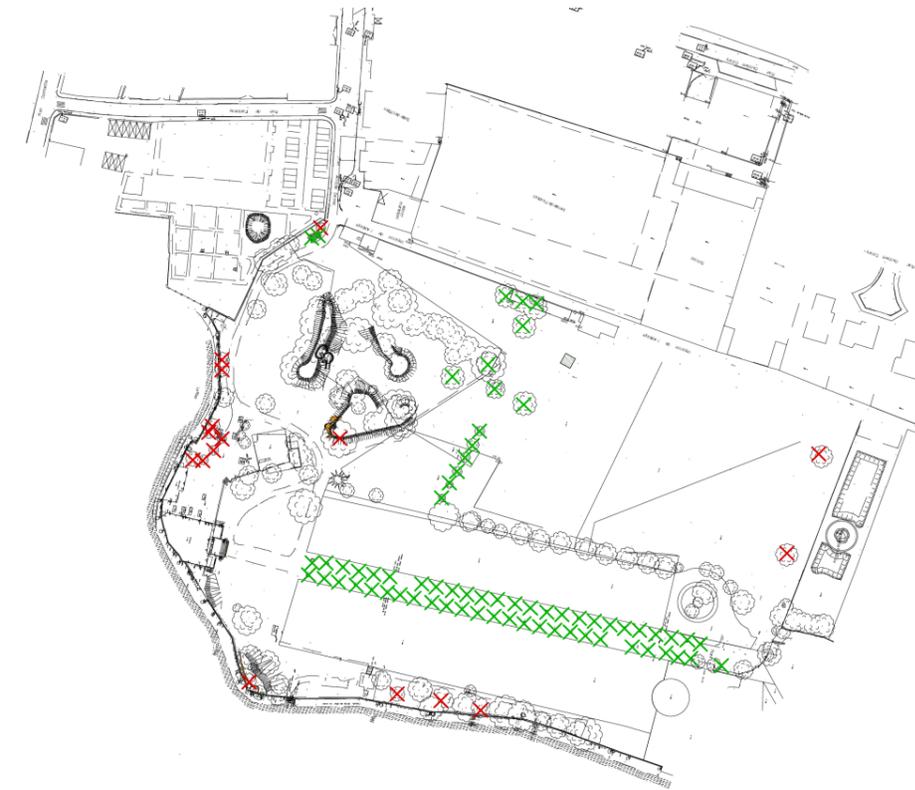
Plan de localisation des arbres abattus

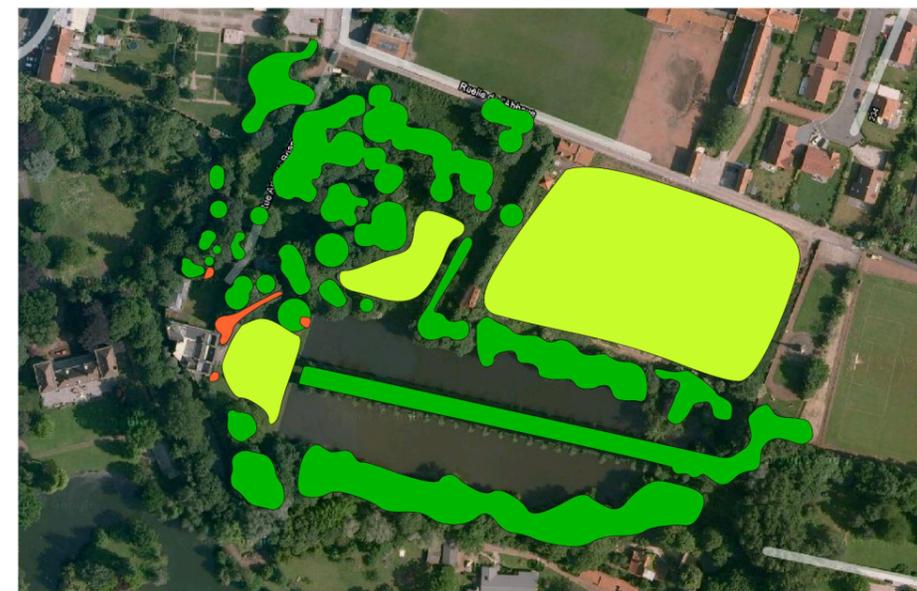
- strate arborée
- strate arbustive
- espace engazonné

Mise en évidence des différentes strates végétales

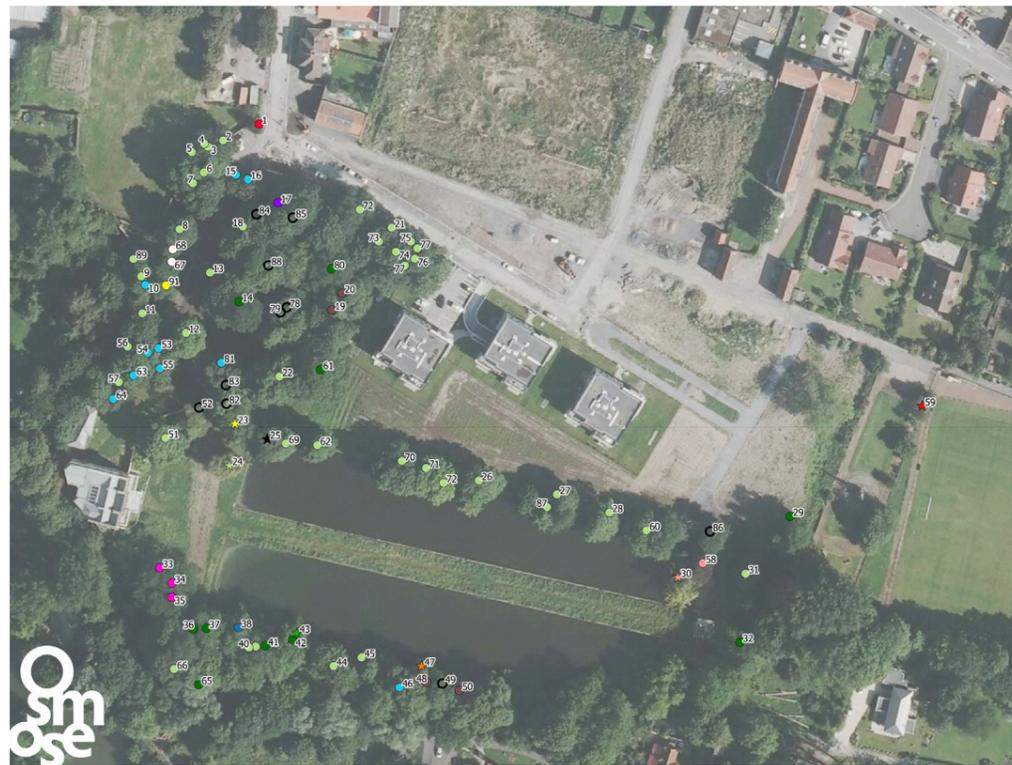
Inventaire des essences présentes sur le site

- AULNE GLUTINEUX
- BOULEAU
- CHARME
- ERABLE
- FRENE COMMUN
- HETRE
- HOUX
- MARRONNIER INDE
- ROBINIER
- THUJA
- TILLEUL
- ★ AUBEPINE
- ★ CYPRES CHAUVE
- ★ GINKGO
- ★ HETRE PLEUREUR
- ★ LIQUIDAMBAR
- ★ PIN NOIR
- ★ SAULE PLEUREUR
- INDETERMINE

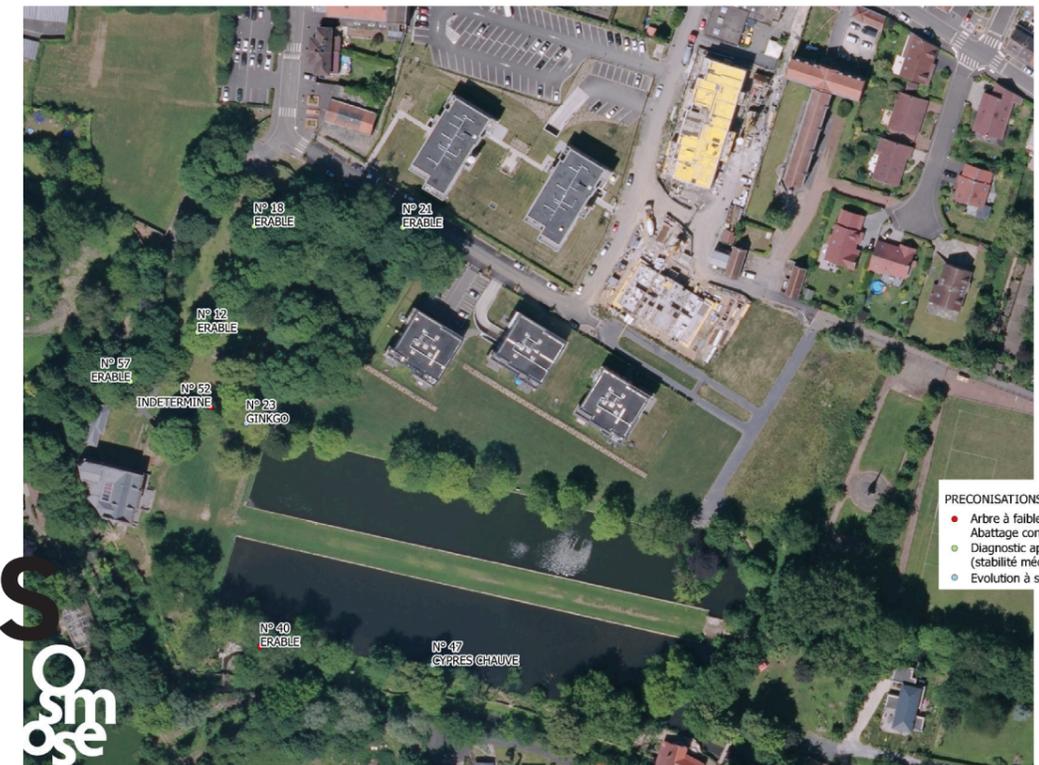
Localisation des sujets fragiles

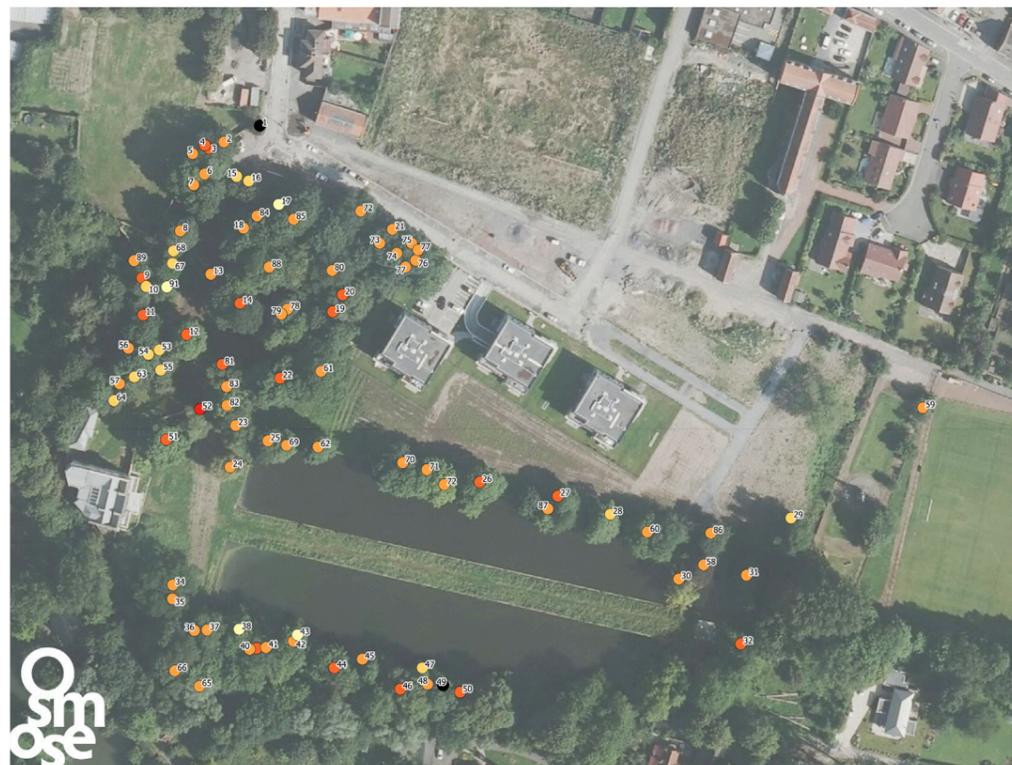
Indications concernant le développement des arbres

- Juvénile
- Jeune adulte
- Adulte
- Sénéscent
- Mort
- Abattu

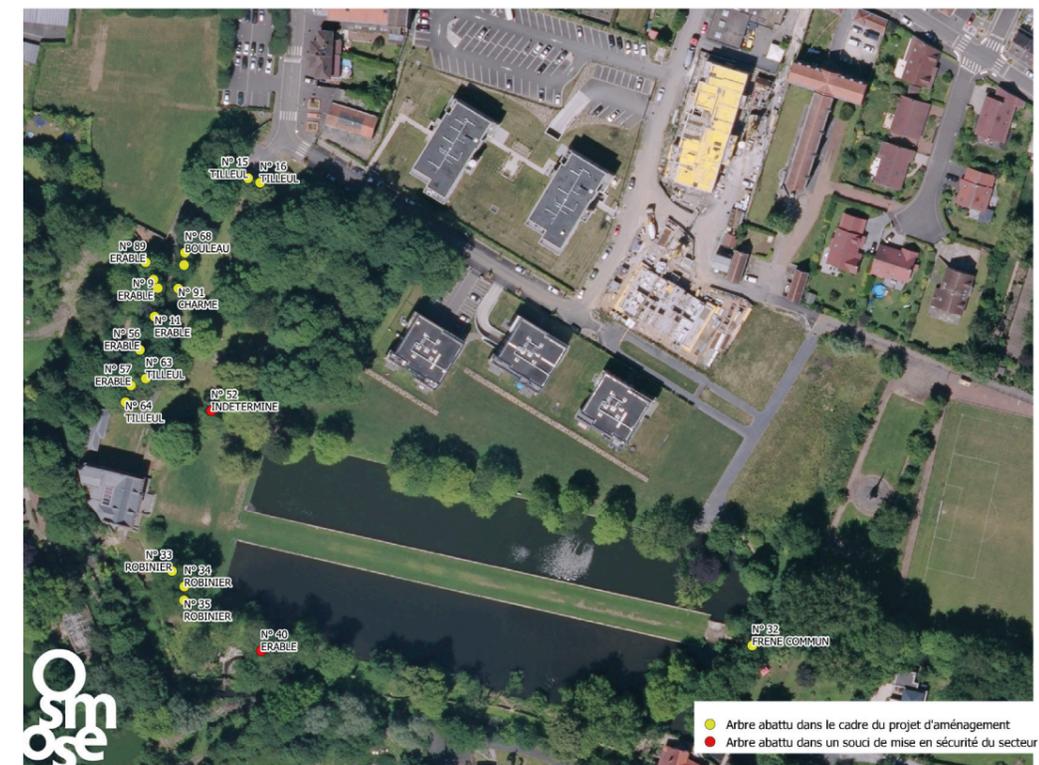
Préconisations d'abattage
