> EXEMPLE DE DÉSORDRES DU À L'APPLICATION DE MATÉRIAUX ÉTANCHES ET NON CAPILLAIRES.

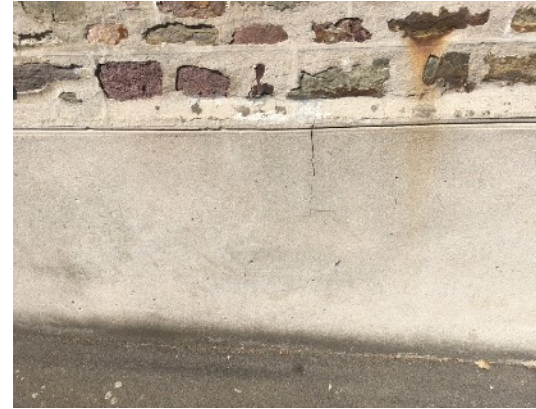
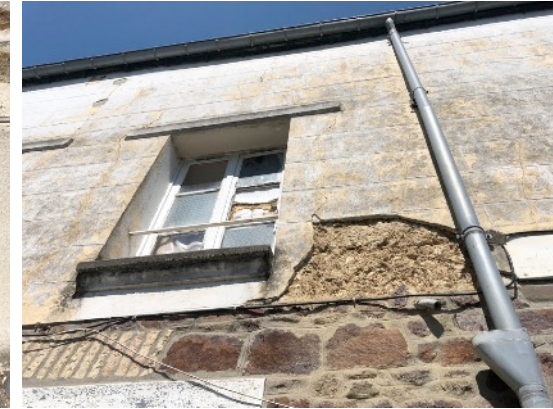
La spécificité d'un mur ancien ayant traversé pour certains les siècles, est de faire corps avec le sol sur lequel il repose. Il réagit ainsi aux variations du terrain et reprend une partie de l'humidité présente en dessous du sol naturel. Ce lien oblige le mur à conserver une certaine souplesse de mouvement et de proposer également une évacuation efficace de l'eau excédentaire. Le geste de recouvrir les sols et les murs de matériaux qui n'ont aucune souplesse mécanique et de propriété de capillarité ou de perméabilité à la vapeur d'eau, représente une contrainte qui peut déstabiliser profondément l'équilibre hydrique et structurelle des parois. L'eau provenant de sources multiples, est alors piégée dans le sol, se concentrant en grande quantité au pied du mur. Ce phénomène génère une montée ascensionnelle toujours plus élevée que la pression d'accumulation s'accroît. Le mur ne pouvant gérer un tel apport d'humidité, se retrouve en déséquilibre hygrothermique, le fragilisant tout en le rendant très déperditif. De nombreuses pathologies peuvent alors apparaître (tâches, fissurations, moisissures, etc.) et le bâtiment peut s'en trouver gravement endommagé.
