LA MAIRIE

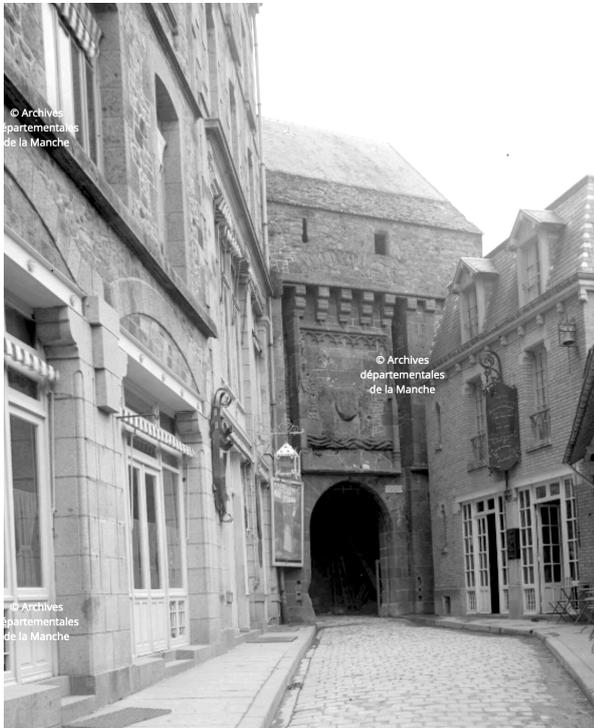
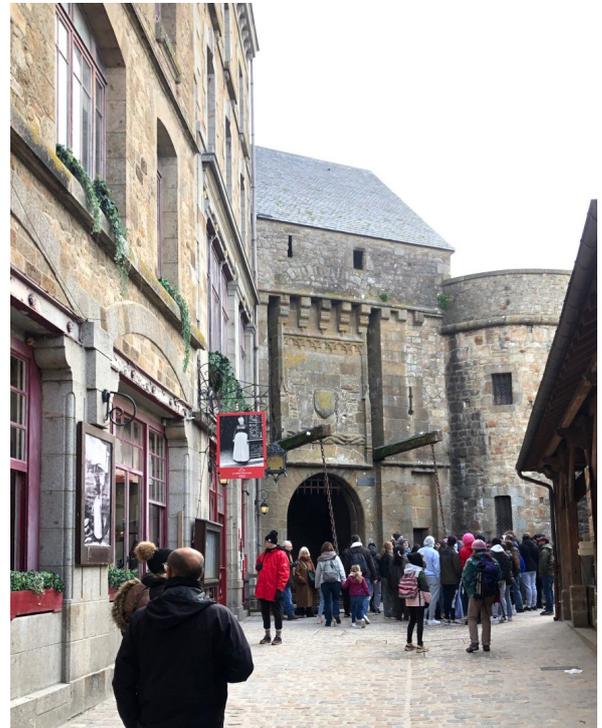
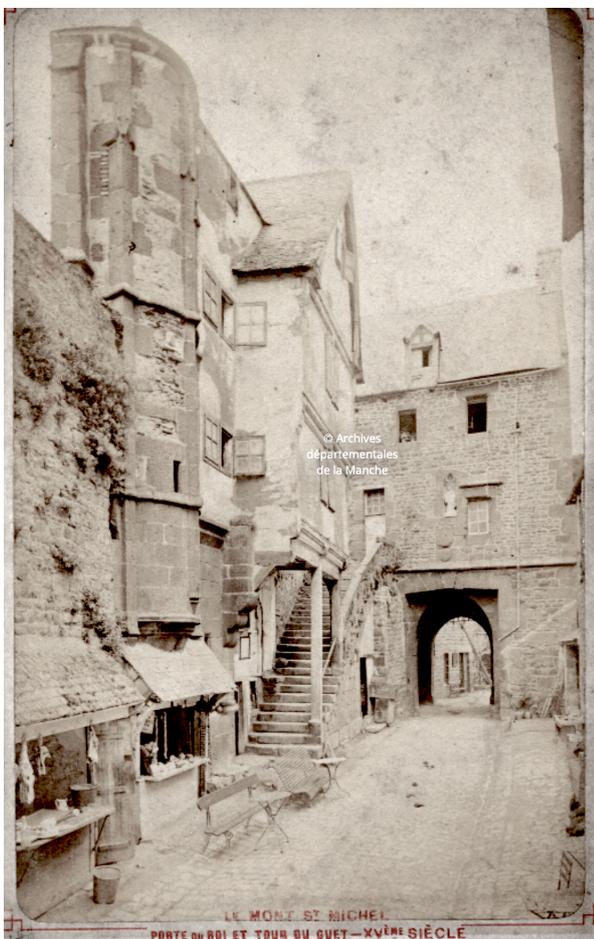
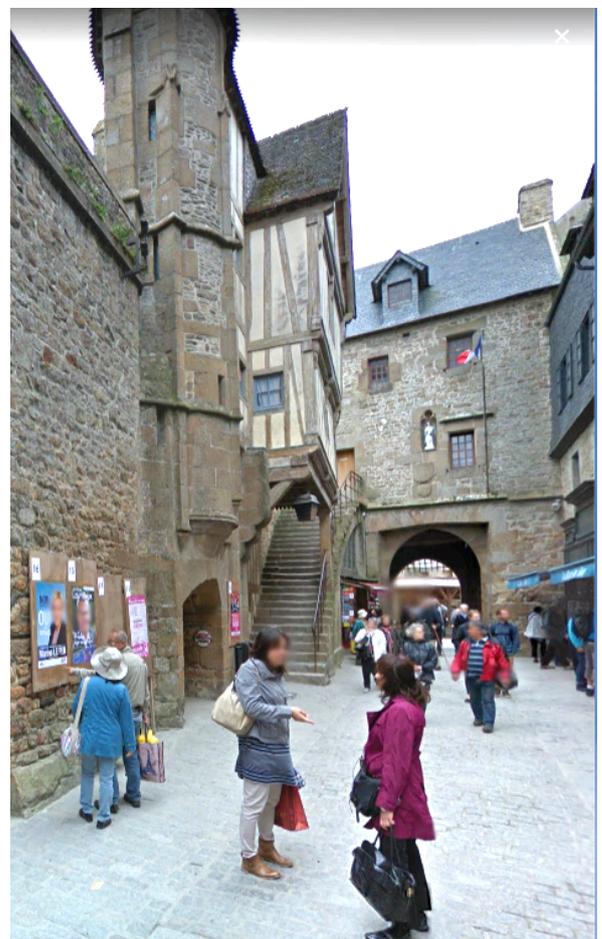
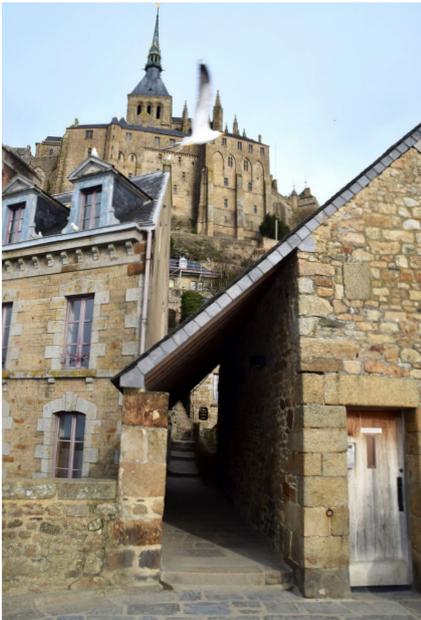
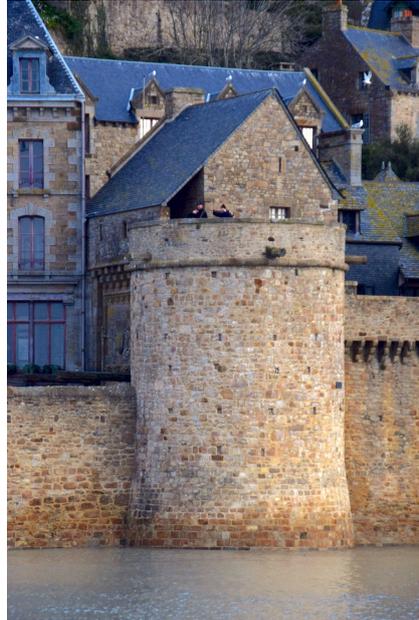
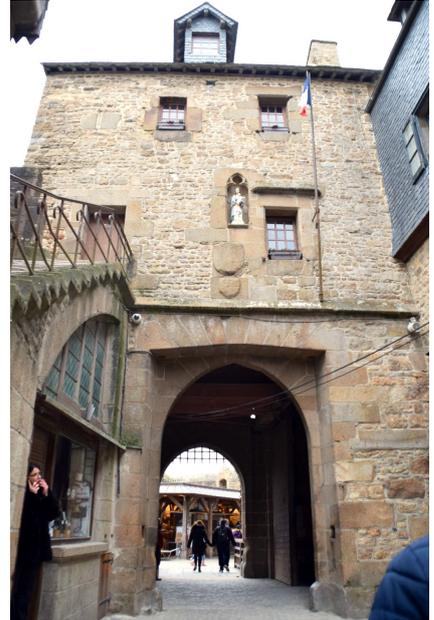
Bati en grés multicolore et granit blond, le bâtiment ne semble pas avoir connu de dégradations liées au temps ni à l'air salin. Sa couverture et ses maçonneries présentent un très bon état de conservation. Cependant les joints de façades ont été réalisés en grande partie avec du ciment bloquant la capillarité des murs. Les menuiseries extérieures sont en bois simple vitrage

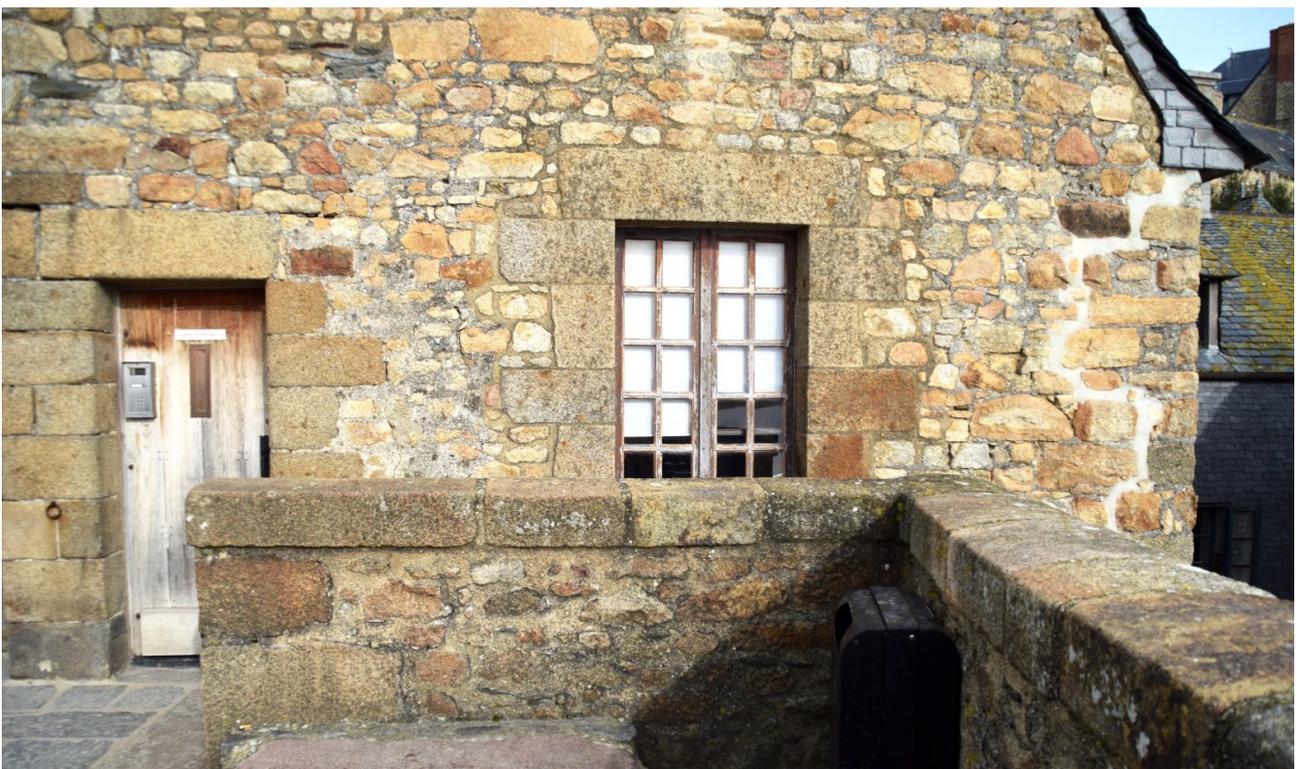
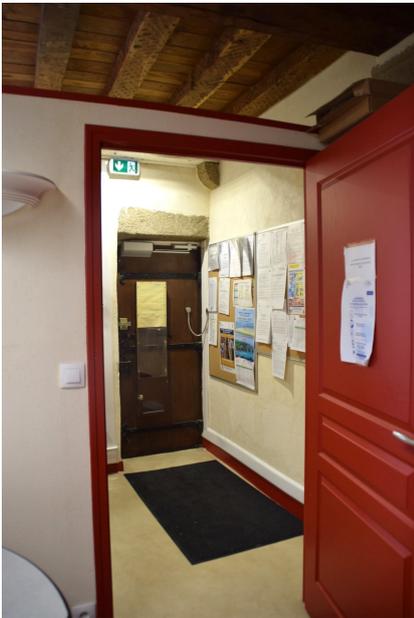
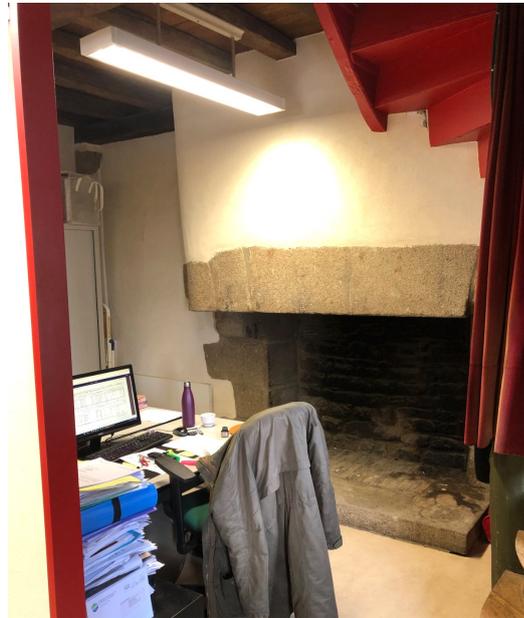
Les murs périphériques ne bénéficient d'aucune isolation et le confort thermique hivernal ne peut être obtenu que grâce à une dépense en énergie très importante à l'aide des panneaux rayonnants électriques, eux-mêmes limités dans leur efficacité en raison du mobilier réparti dans les espaces.

La cheminée est équipée d'une trappe en acier, mais il serait nécessaire de vérifier son étanchéité ainsi que de son niveau d'isolation.

L'essentiel étant ici de travailler sur le confort, tant pour le personnel de Mairie que pour les habitants ou visiteurs : confort d'usage et confort thermique.

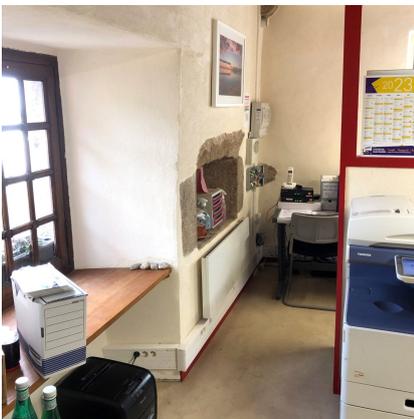
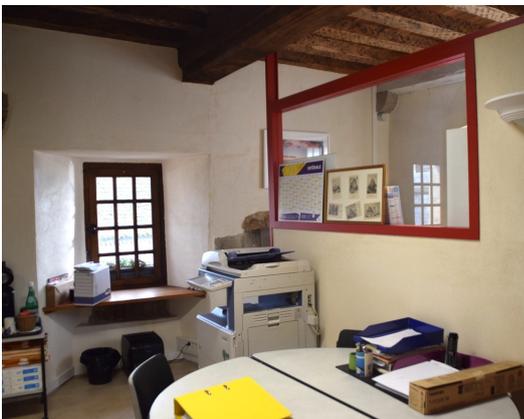
La salle de réunion est séparée de l'accueil par une porte mais l'absence de paroi toute hauteur ne permet pas d'offrir une réelle confidentialité.

Le mobilier ainsi que les équipements informatiques ont du mal à trouver leur place.

Les murs sont recouverts d'un enduit qui s'apparente à de la chaux blanche. Un sondage serait utile afin de s'assurer que la composition du mur soit bien adaptée pour permettre la migration de vapeur d'eau par capillarité. Aucune trace d'humidité n'a été décelée. Les menuiseries extérieures, en bois simple vitrage, présentent un état satisfaisant mais une faible efficacité énergétique (peu isolantes, peu étanches à l'air). La solution de la double-fenêtre fréquemment retenue dans la rénovation des monuments historiques, permet de conserver les menuiseries existantes tout en bénéficiant des qualités de châssis plus performants.

Le plancher, en dessous duquel se trouve la salle de conseil, est en bois et recouvert d'un linoléum vinylique s'avérant excessivement étanche à la vapeur d'eau et donc incompatible avec la nature du plancher, risquant des effets de condensation et d'éventuels conditions favorables au développement de champignons lignivores de type mэрule.

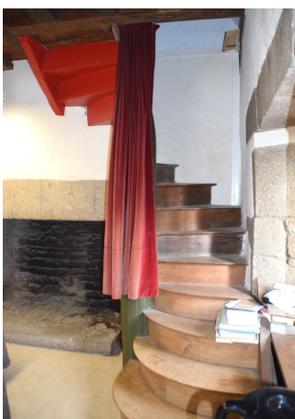
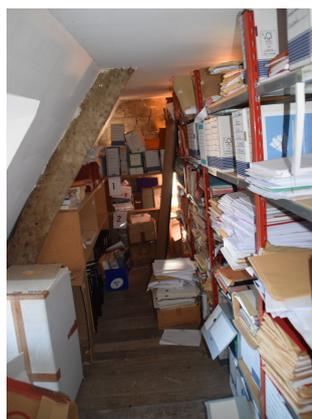
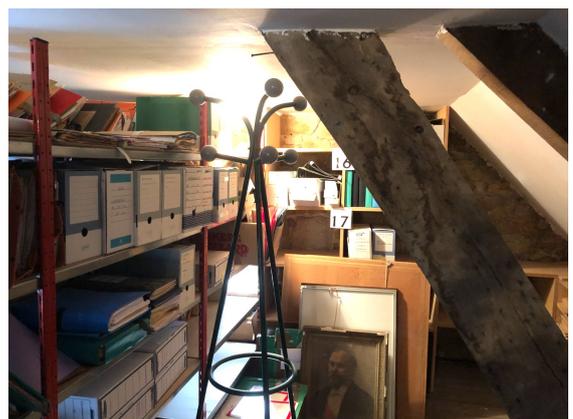
L'aménagement du volume de comble actuellement espace de stockage des archives, permettrait d'apporter de la surface supplémentaire, de repenser les espaces, et de trouver de nouvelles intimités. La dépose du faux plafond sera indispensable pour isoler les rampants et optimiser le volume utile
