## EVOLUTIONS ET MODIFICATIONS DU PATRIMOINE BÂTI A HAUBOURDIN

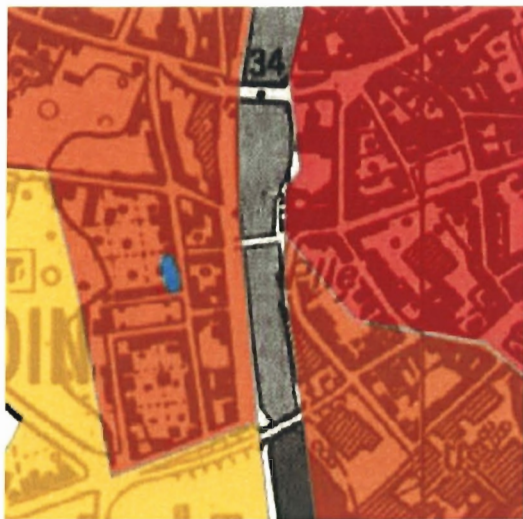
### 22 À 28 RUE DE LA MOTTE, RANG DE MAISONS EN HAUTEUR

Tel qu'il se présente actuellement, le rang a perdu de son homogénéité, de son unité. Les ruptures sont multiples du fait de la disparition des éléments du décor et des grandes lignes qui unifient les façades et participent à la formation du rang. On peut noter dans ce registre la perte du rythme des ouvertures au RC ou à l'étage liée à la reconfiguration de certains percements, la perte de lisibilité du fait de l'adjonction de coffrets saillants de volets roulants, la maison peinte en blanc qui contraste avec les maisons aux briques nues ou peintes couleur brique, la dégradation du décor des briques émaillées par le manque d'entretien ou leur mise en peinture, et le manque d'entretien des chéneaux.
