EVOLUTIONS ET MODIFICATIONS DU PATRIMOINE BÂTI A HAUBOURDIN

Un bâti affecté par les modifications

Pistes pour agir : la mise en valeur des façades

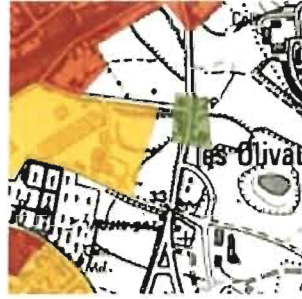
Ce secteur se compose des bâtiments isolés, avec le cas échéant ses parties constituantes : on en trouve sur la route menant d'Emmerin à Houplin-Ancoisne, ainsi que rue des Lostes. Ici, ceux-ci ont une vocation économique et/ou résidentielle. Ces bâtis sont isolés des autres espaces bâtis par des espaces non-bâtis.

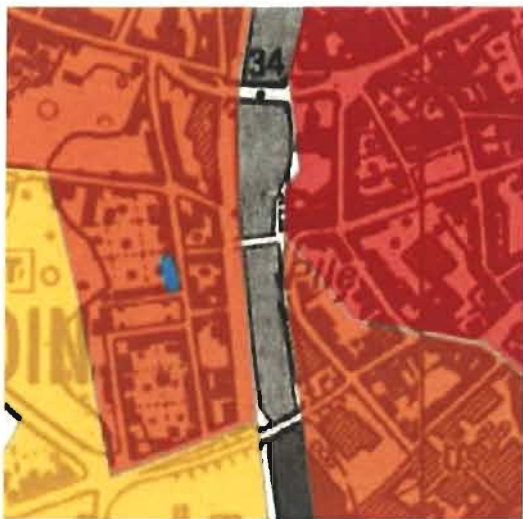
22 À 28 RUE DE LA MOTTE, RANG DE MAISONS EN HAUTEUR

Tel qu'il se présente actuellement, le rang a perdu de son homogénéité, de son unité. Les ruptures sont multiples du fait de la disparition des éléments du décor et des grandes lignes qui unifient les façades et participent à la formation du rang. On peut noter dans ce registre la perte du rythme des ouvertures au RC ou à l'étage liée à la reconfiguration de certains percements, la perte de lisibilité du fait de l'adjonction de coffrets saillants de volets roulants, la maison peinte en blanc qui contraste avec les maisons aux briques nues ou peintes couleur brique, la dégradation du décor des briques émaillées par le manque d'entretien ou leur mise en peinture, et le manque d'entretien des chéneaux.
