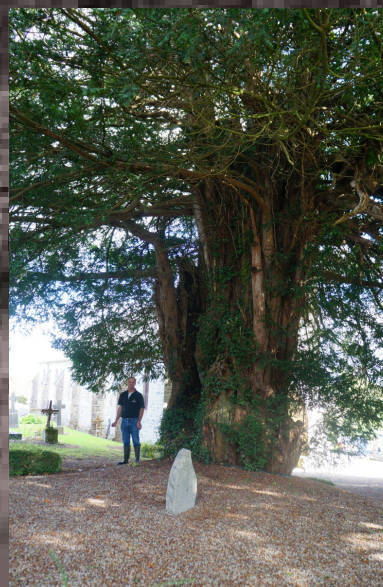
Caractère(s) remarquable(s) de l'arbre

Tronc élevé, couronne très ramifiée suivant les cannelures puissantes de son tronc prolongées par les branches et charpentières. Cavité au Nord-Ouest d'une largeur de 1,20 m.

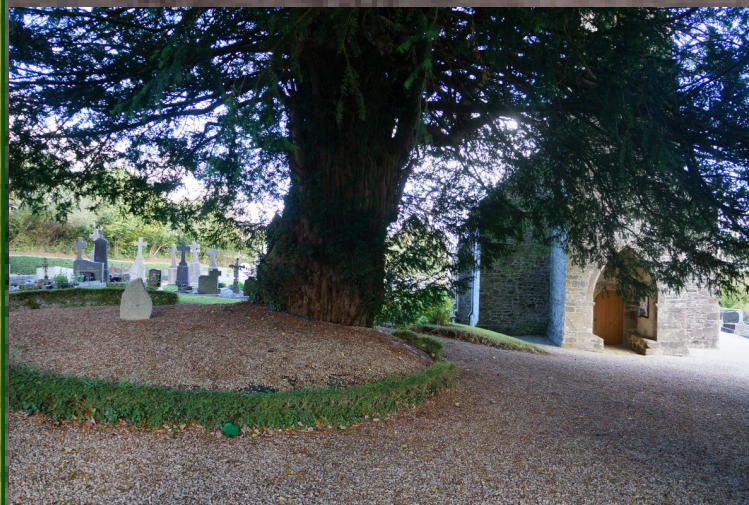
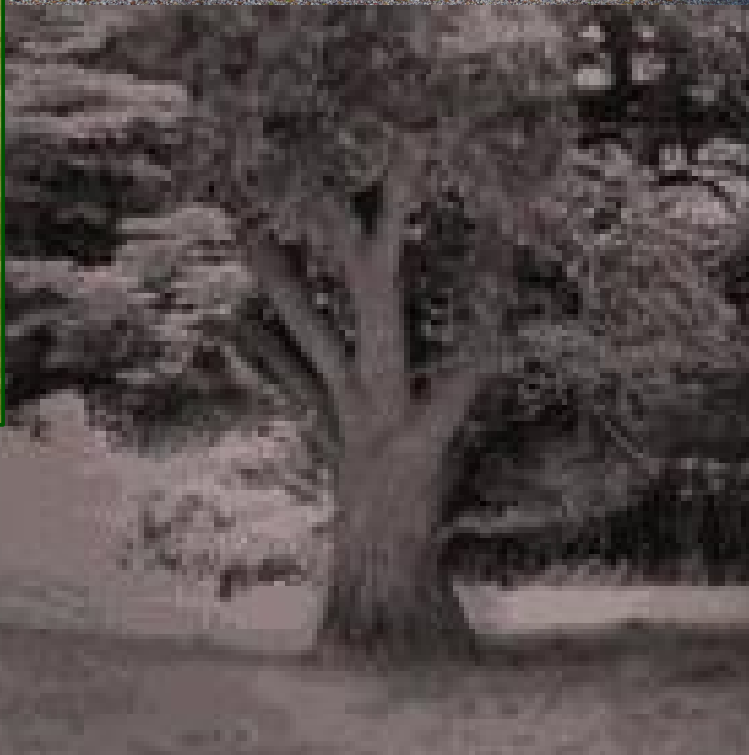
Environnement de l'arbre

2 ifs et une dizaine de thuyas géants de Californie. L'if observé est un individu femelle (présence d'arilles le 16/10/2014). Le jeune if n'en présentait pas lors de cette visite.
