PÔLE
OBSERVATION

Dispositif REX
Bâtiments
performants

L'HUMIDITÉ DANS LES BÂTIMENTS À LA RÉUNION 12 ENSEIGNEMENTS À CONNAÎTRE

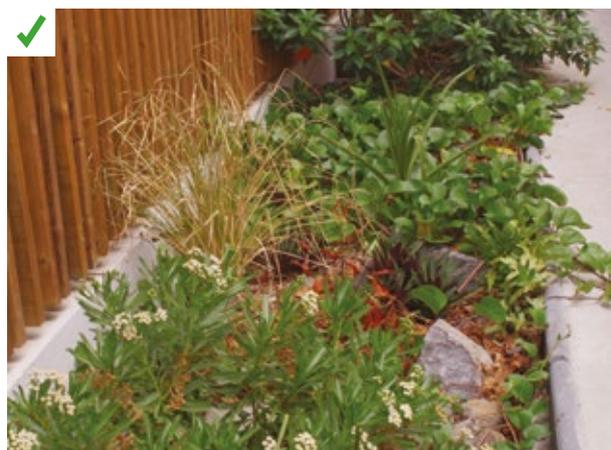
Système de drainage paysager permettant l'infiltration et l'évacuation des eaux de ruissellement en périphérie de bâtiment. ©AQC

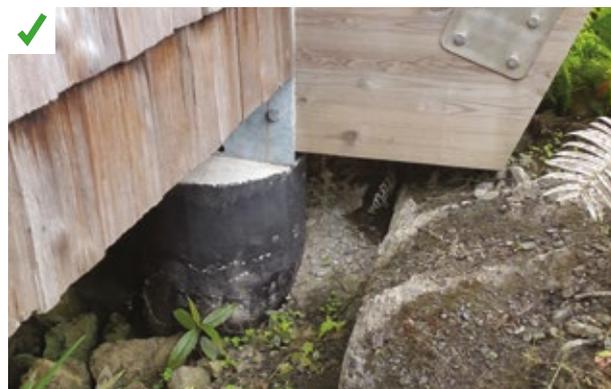
Choix constructifs sur pilotis adaptés aux contraintes hydrogéologiques. Les points de contacts avec le sol sont limités et conçus pour éviter les remontées capillaires. ©AQC

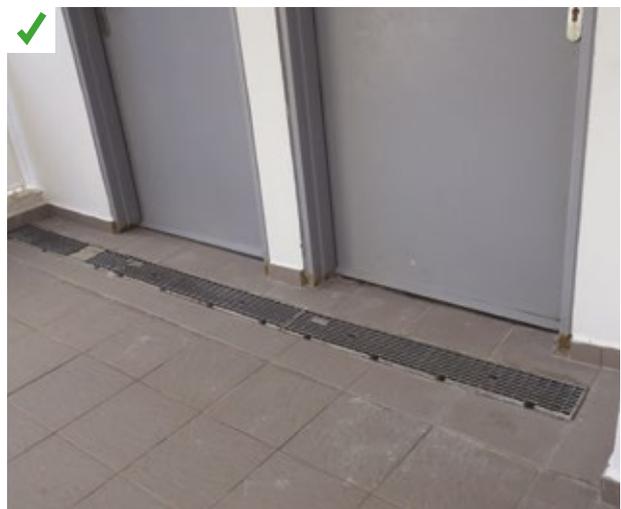
Ajout a posteriori d'un caniveau devant des portes palières permettant d'éviter les infiltrations d'eau pluviale dans les logements. ©AQC

- Contrôler les pentes et l'étanchéité sur l'intégralité des espaces extérieurs (varangues, séchoirs, coursives...) en phase chantier pour assurer la bonne évacuation de l'eau.
- Dimensionner les évacuations EP de ces espaces extérieurs, en prenant en compte les pluviométries réelles connues sur le site de projet.
- Mettre en œuvre des caniveaux en pied de portes palières et de portes-fenêtres exposées.
- Poser les menuiseries sur des seuils et rejingots.
- Préconiser la mise en œuvre de revêtements de sols extérieurs permettant l'infiltration de l'eau de pluie comme des platelages en bois à lames ajourées avec un dispositif de récupération d'eau.
- Aménager des barbacanes pour les espaces extérieurs retenus par des murs de soutènement.

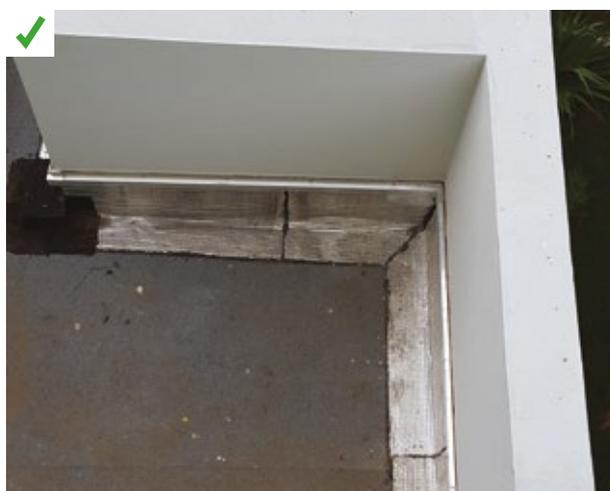
Présence de relevé d'étanchéité et mise en œuvre d'une bande soline sur la périphérie du bâtiment. ©AQC

- Inspecter la toiture lors des réunions de chantier et avant la réception des travaux d'étanchéité.
- Sensibiliser et responsabiliser les entreprises intervenant en toiture sur les désordres engendrés par la dégradation ou le défaut de mise en œuvre du complexe d'étanchéité durant la phase travaux.
- Prendre en compte les conditions climatiques lors de l'application des produits d'étanchéité. Leur mise en œuvre sur un support exposé au soleil depuis trop longtemps peut limiter leur performance.
- Exiger une réception des surfaces avant la poursuite des prestations des différents lots.
- Souscrire un contrat de maintenance et d'entretien périodique de la toiture (traitement des mousses, des racines, entretien des EP, détection de cloquages de la membrane, etc...).

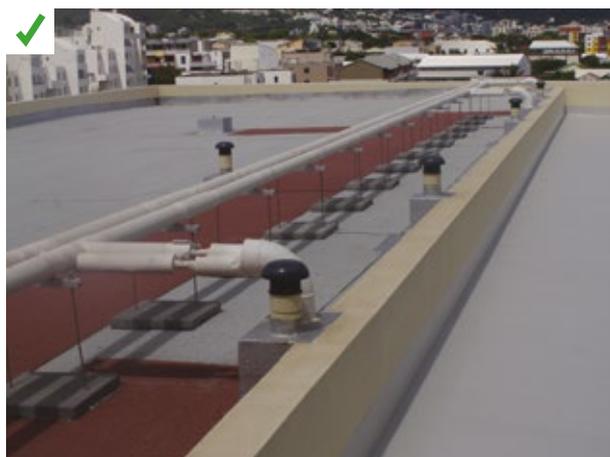
Une membrane de couleur indique la zone de cheminement à emprunter à proximité des réseaux installés en toiture terrasse. ©AQC

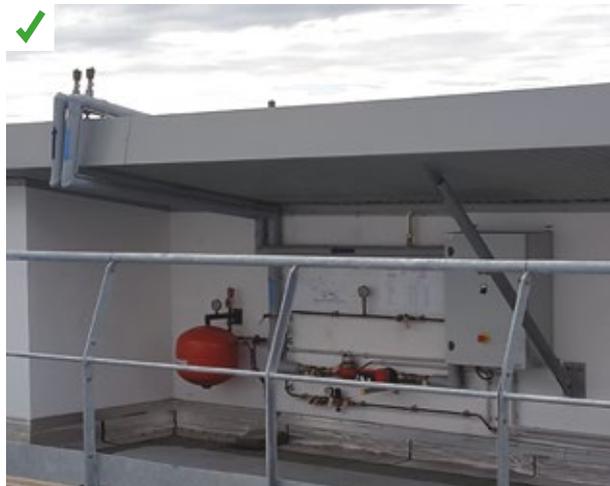
Installation des équipements techniques à proximité des accès à la toiture. ©AQC

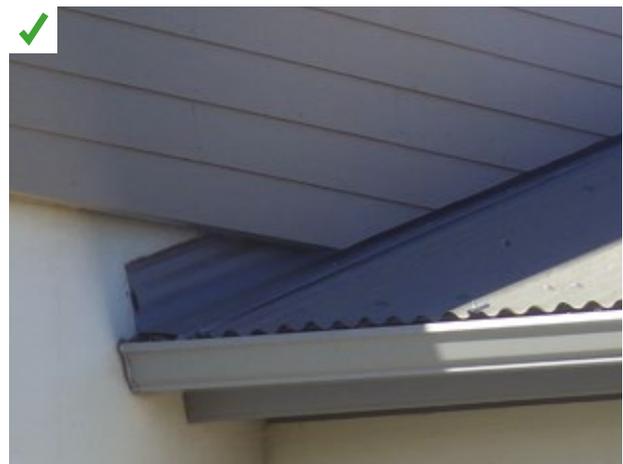
Continuité de l'étanchéité de la façade assurée par la mise en oeuvre du relevé périphérique de la toiture à l'arrière du bardage. ©AQC

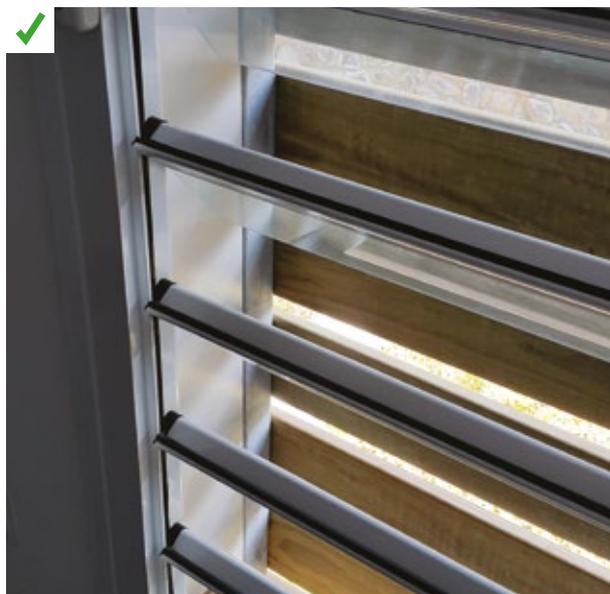
Mise en oeuvre d'une double peau de type bardage à lames de bois horizontales ajourées, limitant l'impact des pluies battantes sur les menuiseries et permettant la ventilation naturelle en cas d'intempérie. ©AQC

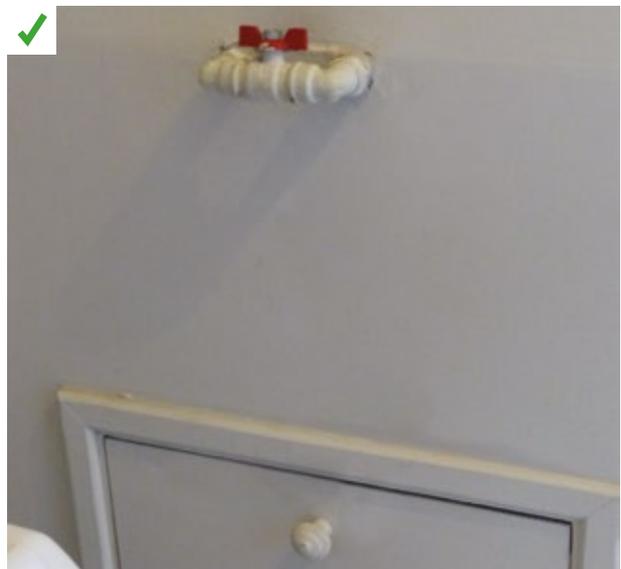
La vanne d'arrivée d'eau chaude est visible et l'accès à la nourrice de distribution se fait via une trappe d'accès. L'ensemble des raccords est accessible en cas de fuite. ©AQC

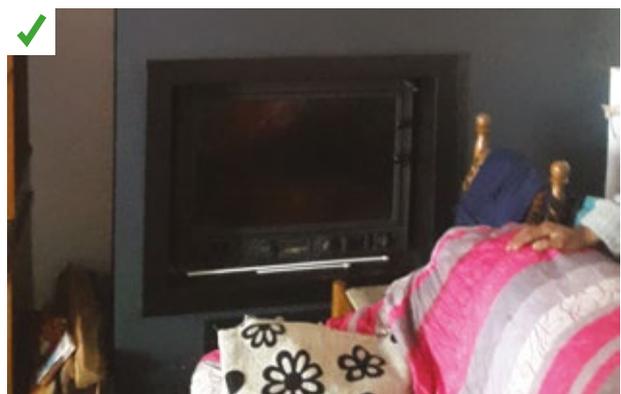
Mise en œuvre de poêle à bois avec récupération de chaleur et insufflation dans les autres pièces d'un logement, dans les Hauts. ©AQC
