Conseil patrimoine bâti

église *Saint-Vincent-de-Paul*

Commune de MONTMARTIN-SUR-MER

Compte-rendu d'observation

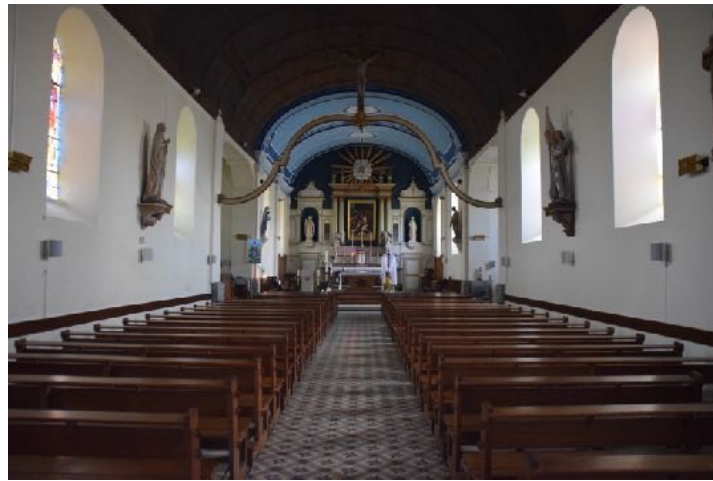
L'église *Saint-Vincent-de-Paul* présente un état de conservation relativement satisfaisant. Toutefois, l'équilibre sanitaire de l'édifice est mis à défaut, localement, sur certaines parties. Les couvertures et leurs organes d'étanchéités (solins, noquets, bandes faîtières, etc.) auraient tout intérêt d'être vérifiés. L'étanchéité des surmonts maçonnés des murs-pignons de l'église, leurs solins ainsi que ceux liaisonnant la tour du clocher semblent appeler à une vigilance toute particulière. Le clocher lui-même (sa tour et son campanile) semble éprouvé par l'endurance du temps. L'étanchéité de la tour joue sur le climat intérieur de la nef entraînant, en continuité, son lot de dégradations comme en témoignent les altérations perceptibles aujourd'hui sur les enduits intérieurs du mur *Ouest* de l'église. A l'intérieur de l'édifice, l'application d'enduit de ciment ou bâtard (mélange ciment-chaux) semble bloquer la perspiration de certains murs et complique l'état sanitaire général de l'édifice. A l'extérieur, les sols aux abords directs de l'édifice semblent avoir été fragilisés localement par des décaissements au fil du temps. Les piédestaux formant autrefois des profils de sol spécifiques ont été défaits laissant place, localement, à des effets de cuvettes et de contre-pente renvoyant systématiquement les eaux de pluie contre le bâtiment (phénomène particulièrement perceptible où les pierres de culées sont aujourd'hui dévoilées). Enfin, les descentes de gouttières crachent pour partie en pieds de ces murs, aggravant d'autant plus les conditions sanitaires dans les parties basses des maçonneries.

Des interventions sur les extérieurs sont à prévoir afin d'assurer les conditions de bonne préservation de l'église. Au-delà du bâtiment, c'est également l'ensemble de l'enclos et le paysage du cimetière qui sont concernés. Le travail sur les extérieurs passe probablement par la restitution et la recomposition des piédestaux aujourd'hui disparus. Pour ces raisons, le recours à des professionnels tels qu'un architecte et un paysagiste-concepteur pourrait être bénéfique et profitable.
