EGLISE SAINT-MARTIN

Conseil patrimoine bâti Commune de Brécey

Compte-rendu d'observation
Visite du 1 Juillet 2022

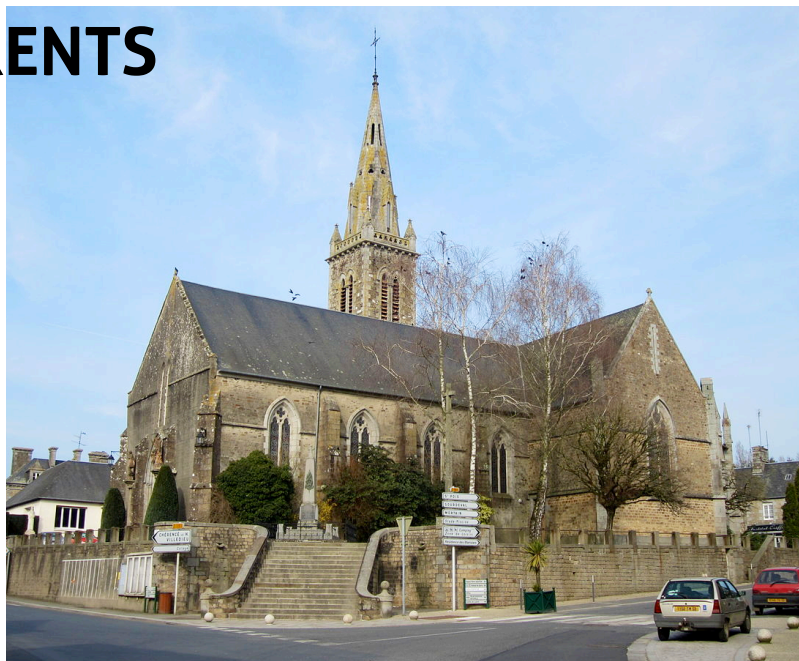
Infiltrations au niveau du couvrement et remontées capillaires

Un désordre structurel apparaît à la liaison du surmont de la façade Ouest et de l'arc brisé qui soutient la voûte de couverture en son extrémité.

Cet arc se désolidarise en effet de la voûte laissant supposer qu'une infiltration a vraisemblablement lieu au niveau du solin entre le surmont maçonné et la couverture.

Les mouvements de maçonneries invitent très fortement à comprendre d'où ils proviennent. Un témoin pourrait être positionné pour suivre l'évolution de ses mouvements de maçonnerie.

Au regard des dégradations des parties hautes, la couverture sera à remanier a minima ou devra faire l'objet d'une remise à neuf complète. Les éléments d'étanchéité et de liaison entre la couverture et certaines parties maçonnées devront également être étudiés et repris si nécessaire (noues, noquets, faîtage, gouttières, descentes d'eaux pluviales).
