# ÉCOLES PRIMAIRES ET MATERNELLES ETAT DES LIEUX

Conseil aux collectivités

**Commune de BRECEY  
(50370)**

Janvier 2023

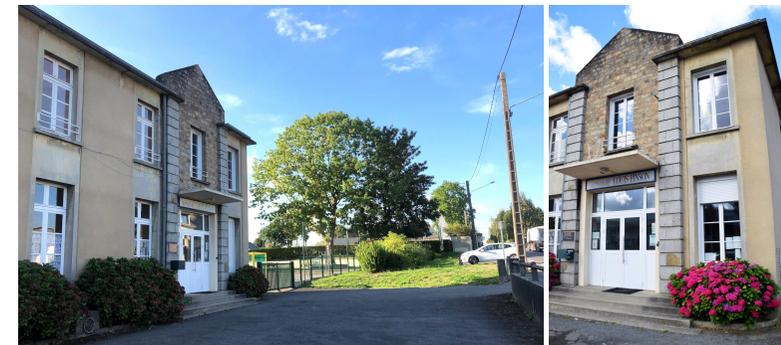
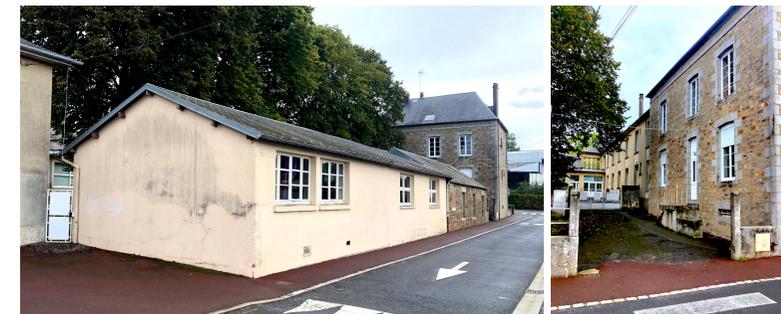
Un accès sur la rue, qui aurait une forme de légitimité à être l'entrée principale mais qui ne répond pas aux normes d'accessibilité.

Les accès situés en façade sur la route de la libération ne sont utilisés que par les enseignants ou pour les livraisons. D'autres accès existent aujourd'hui mais ne sont pas utilisés.

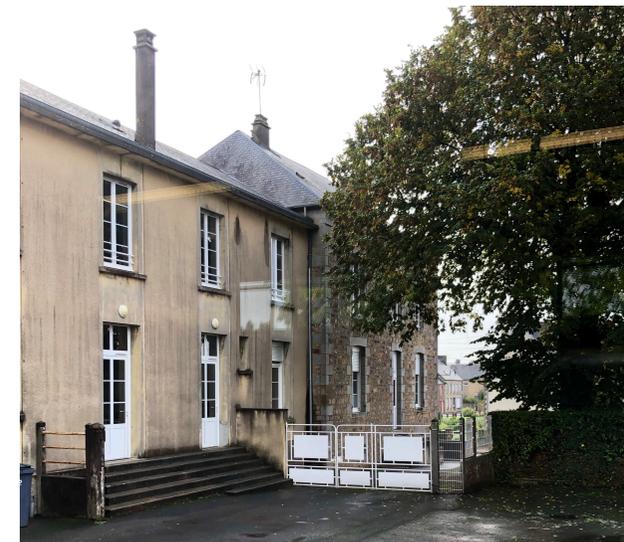
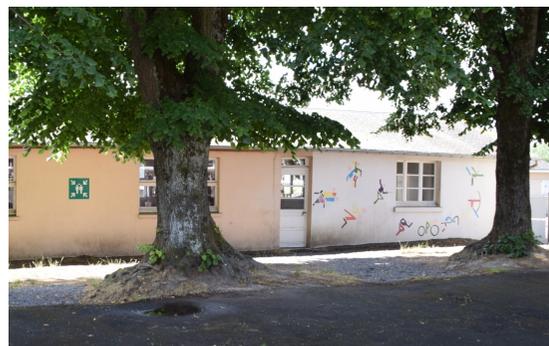
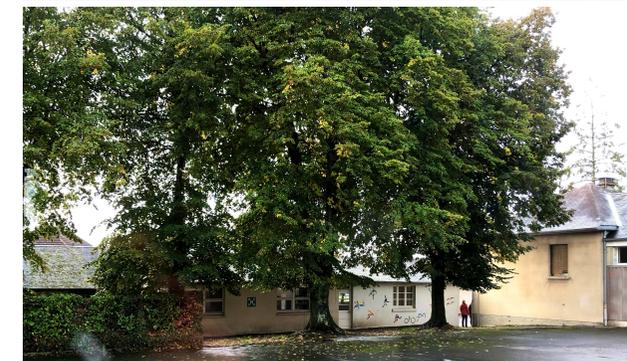
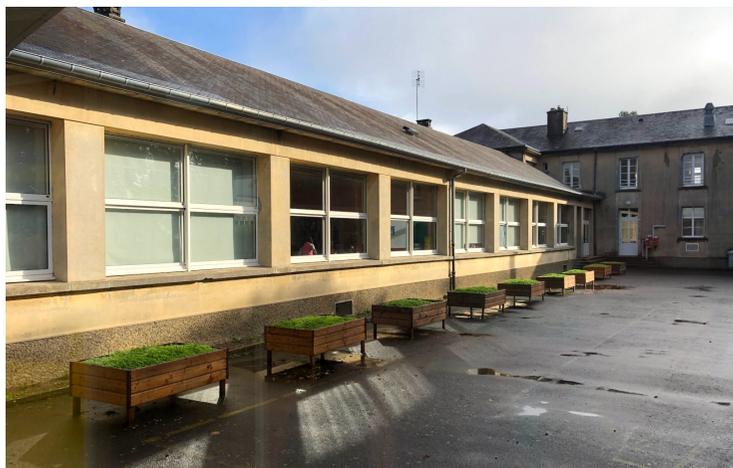
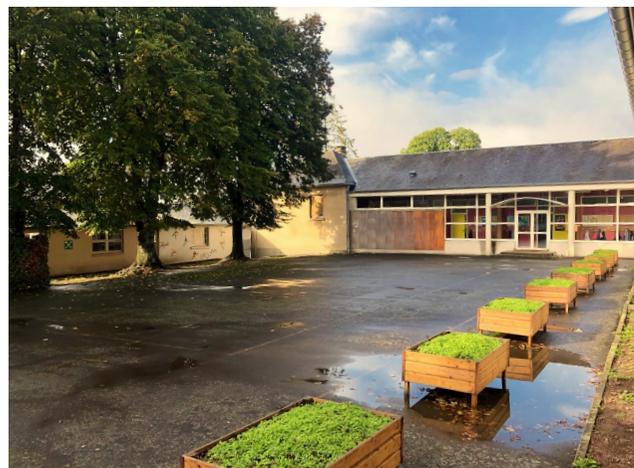
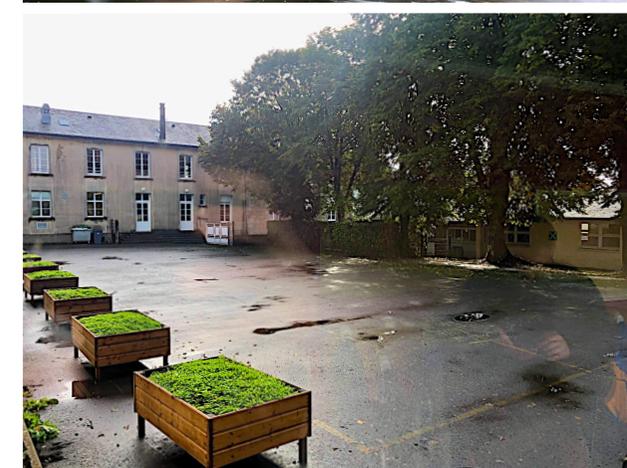
Une cour destinées aux classes de Cours Préparatoires et élémentaires est située au Sud du bâtiment central. Elle bénéficie d'un bel ensoleillement appréciable en période hivernale et demi-saison. Trois grands et beaux arbres (charmes) lui procurent de la fraîcheur en été. Ces arbres souffrent cependant d'avoir une partie de leurs pieds imperméabilisés par l'enrobé de la cour. Détourner leur système racinaire, en surface pour ne pas le fragiliser, permettrait de redonner de l'aisance à l'arbre. Un apport de matière végétale aux pieds leur serait également bénéfique.

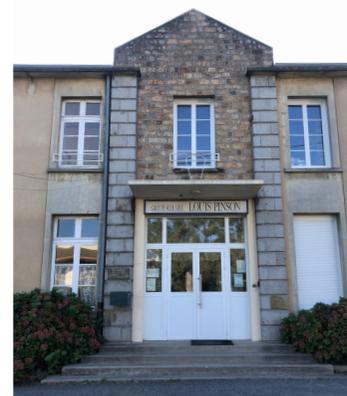
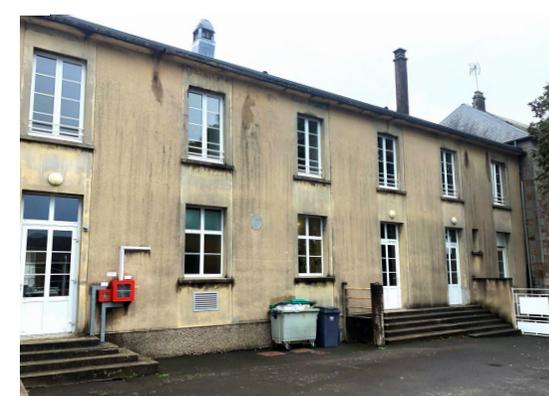
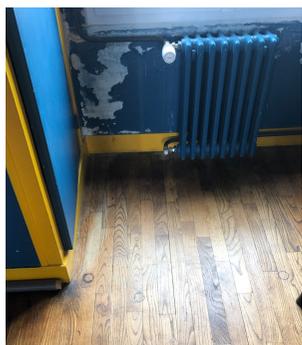
Ce bâtiment en pierres est recouvert d'un enduit à base de ciment, qui bloque la perméabilité des murs. Un bâtiment qui n'est pas isolé au niveau du plancher du comble et également dépourvu d'isolation, semble-t-il, sur l'ensemble de ses parois verticales.

Si la majorité des menuiseries sont en bois simple vitrage, une partie a été remplacée par des châssis en PVC performants mais pour lesquels la pose n'est pas satisfaisante. L'étanchéité entre la menuiserie et la maçonnerie a été réalisée par de la mousse expansive.

Le pignon Nord de l'école avec sa large ouverture en pavés de verre, donne un accès intérieur aux locaux annexes datant de la reconstruction et d'avant-guerre pour le bâti Sud. Bien qu'offrant une habitabilité intéressante et traversante, les volumes intérieurs sont en partie inutilisés. Certains matériaux existants sont de qualité, à l'image du plancher-bois dont sa capacité à se réchauffer en surface, est une propriété particulièrement utile dans la recherche du confort d'occupation.

Les intercalaires étant en polymère, les menuiseries sont récentes et performantes. Cependant, sur la façade Est, donnant sur la route, les menuiseries en bois simple-vitrage et non-étanches à l'air sont très déperditifs.

Les volumes sont en partie raccordés au réseau central grâce à des radiateurs fontes situés sous les allèges. Un désembouage du réseau serait à conseiller.

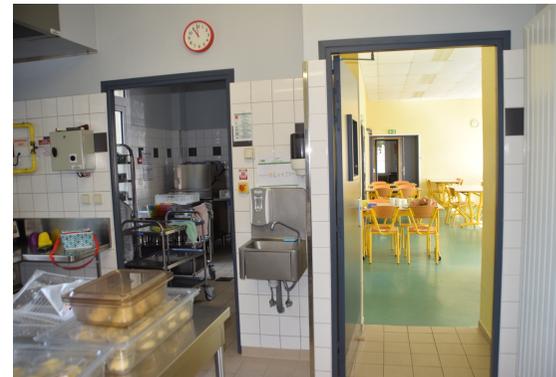
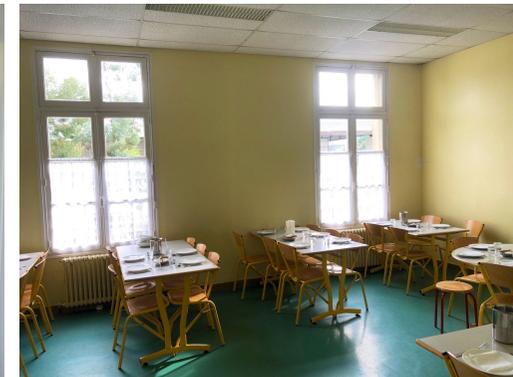
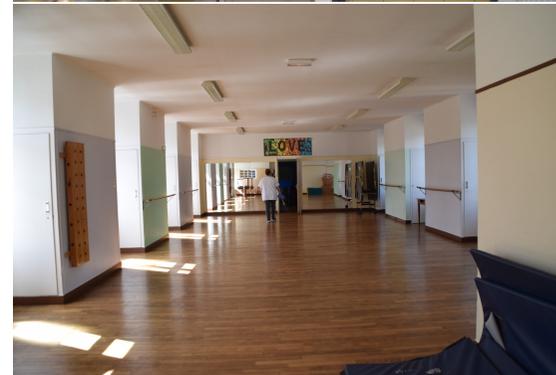
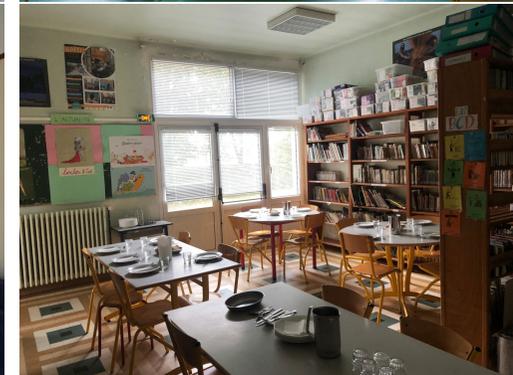
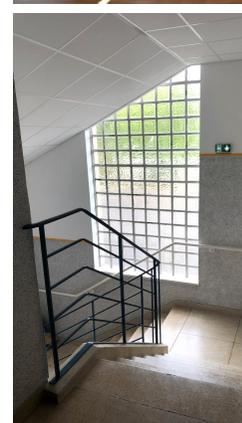
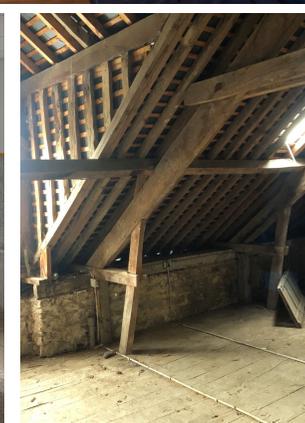
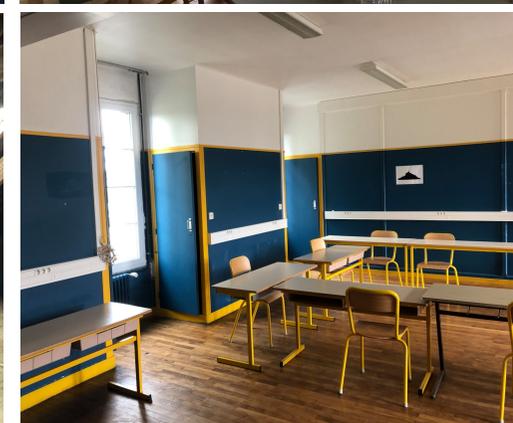
Les volumes sont en partie chauffés par au réseau central grâce à des radiateurs en fonte situés sous les allèges de fenêtres. Un désembouage du réseau est conseillé pour améliorer la performance des radiateurs.

L'isolation du volume de combles est à reprendre entièrement, que le volume soit exploité ou non.

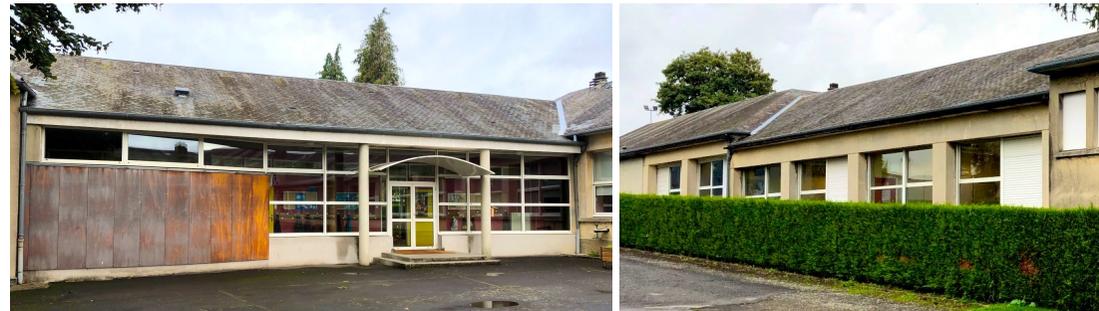
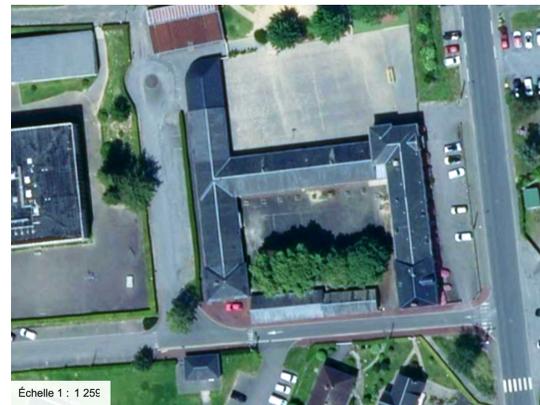
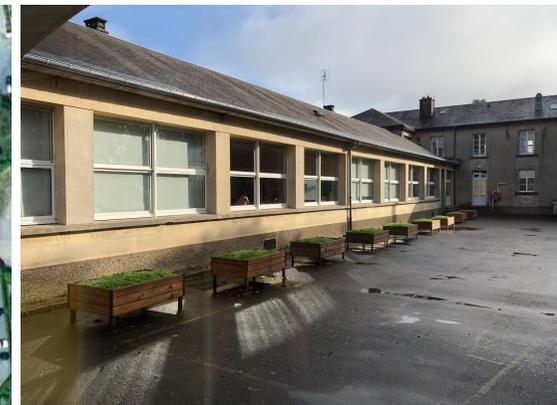
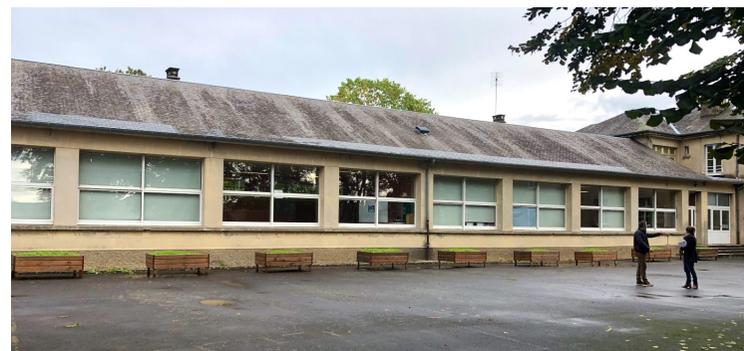
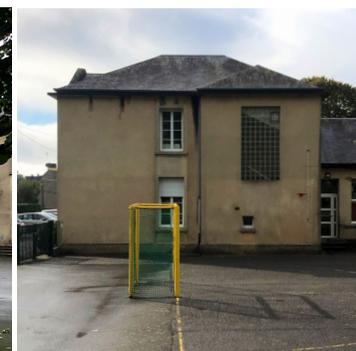
- Une performance thermique faible générant un inconfort en période hivernale et estivale
- Une mauvaise compacité avec beaucoup de surface de parois en contact avec l'extérieur.
- Des surfaces excessivement vitrées sur toutes les orientations avec d'anciennes menuiseries aluminium.
- Aucune protection solaire extérieure pour la façade Sud. La façade Ouest bénéficie de volets roulants, qui obscurcissent les salles .
- Une couverture à diagnostiquer qui semble présenter des signes de fatigue.
- Aucune ombre projetée et revêtement de sol imperméable et sombre.

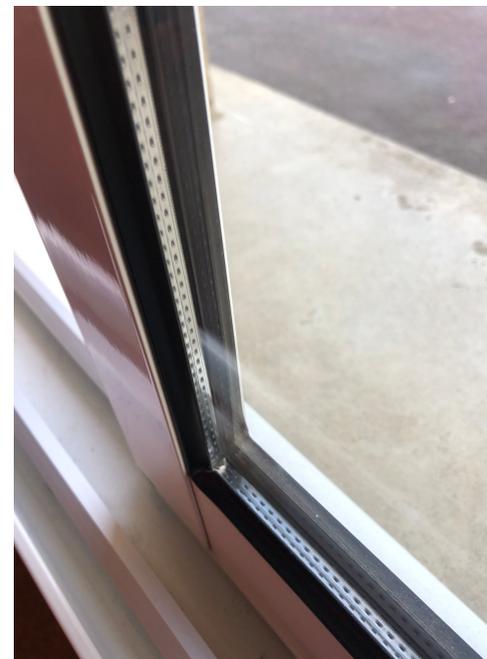
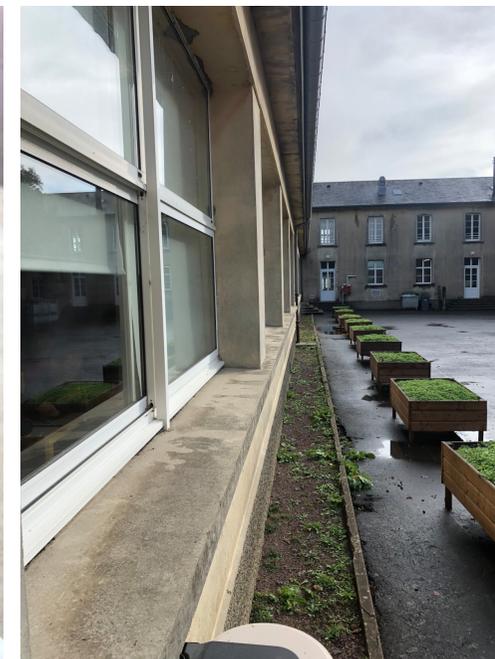
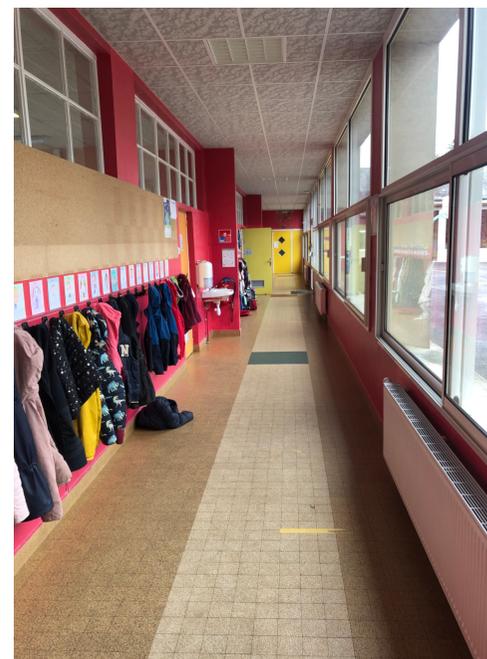
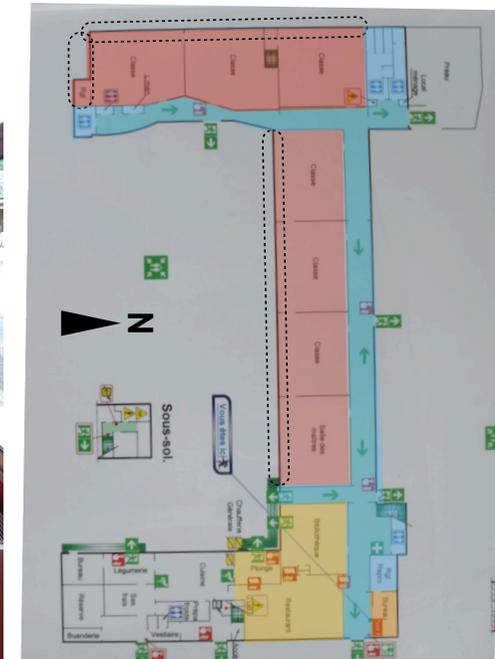
L'école présente un aménagement intérieur efficace avec un unique couloir traversant de part et d'autres des pignons et dessert les salles de classes. Cet espace de circulation situé au Nord et à l'Est, ne paraît pas isolé mais chauffé avec une hauteur sous-plafond avoisinant les 3m, offre une lumière de second-jour aux salles, grâce à des menuiseries intérieures situées en partie supérieure de la cloison séparative. Les fenêtres du couloir sont en aluminium 4/6/4 sans rupteur de pont thermique. Elles sont donc en l'état, déperditives mais de telles baies, permettent l'apport d'une lumière stable qui n'est pas sans intérêt pour le confort des élèves. Des radiateurs sont disposés à pas régulier afin de chauffer le couloir.

Les salles de classes situées au Sud et à l'Ouest, gardent la hauteur sous-plafond identique au couloir, ce qui offre une volumétrie intéressante aux lieux. La largeur des pièces est également généreuse permettant une certaine liberté dans la disposition du mobilier. Les murs Sud et Ouest, paraissent isolés par une isolation de 50 mm d'épaisseur. Ils sont intégralement vitrés à l'exception des allèges. Les menuiseries sont constituées de coulissants en aluminium 4/6/4 et de châssis fixes. Les parties en aluminium sans rupteur de ponts thermiques sont très conductrices été comme hiver et présentent des défauts d'étanchéité à l'air. Les rideaux intérieurs, peuvent participer à couper la paroi froide du mur vitré mais n'ont pratiquement pas d'intérêt pour atténuer les surchauffes. Seules des protections externes végétales ou structurales, auront un impact positif quant à la gestion des apports solaires excessifs.

Dans un tel objectif de rénovation, il paraît intéressant de départager les espaces selon les usages afin de limiter les interventions et de privilégier leur qualité de mise en œuvre. Les salles de classes nécessitent une demande de chauffage régulière et sont donc à isoler prioritairement (murs Sud et Ouest, menuiseries, plafond et plancher) avec l'installation d'une protection solaire externe. Afin de limiter l'intervention en site occupé, la façade Sud pourrait entièrement être revue par l'extérieur.

Un remplacement des menuiseries dans les couloirs, présenterait un coût considérable alors que ce sont des lieux où la demande de chauffage très limitée, puisque utilisés ponctuellement.

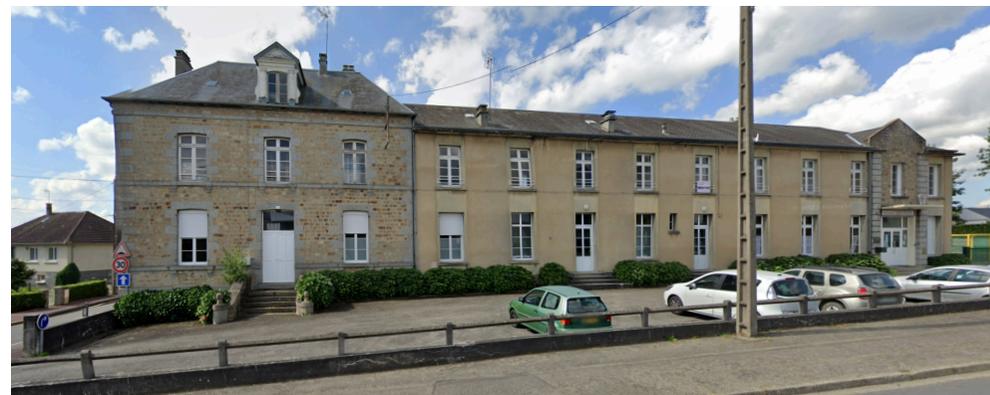
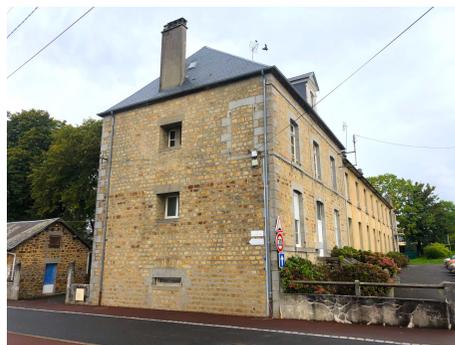
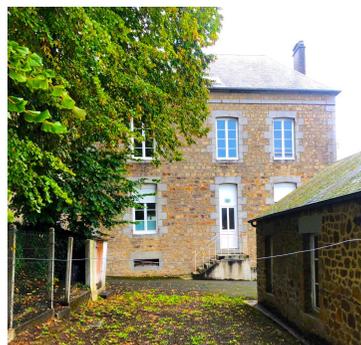
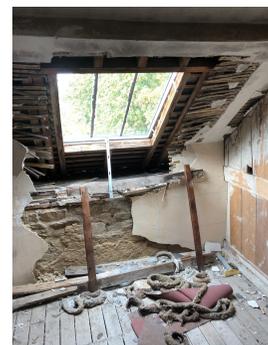
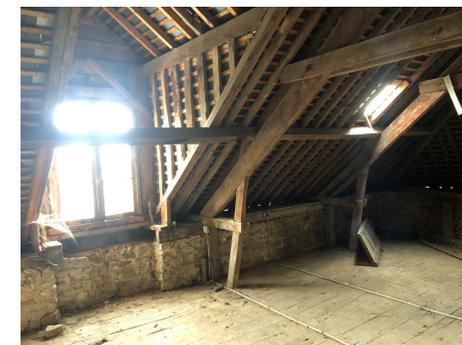
Plusieurs bâtiments attenants ou situés sur le site même de l'école n'ont aujourd'hui plus d'affectation. C'est le cas de l'ancien logement du directeur situé à l'extrémité Sud du bâtiment le plus ancien de l'école. Ce dernier bénéficie de deux accès situés sur chacune de ses façades et le redant entièrement indépendant de l'école. Cependant il offre de beaux volumes répartis sur deux étages et un niveau de combles.

Plusieurs bâtiments attenants ou situés sur le site même de l'école n'ont aujourd'hui plus d'affectation. C'est le cas d'un ancien logement situé à l'extrémité Sud du bâtiment le plus ancien de l'école. Ce dernier bénéficie de deux accès situés sur chacune de ses façades et le redant entièrement indépendant de l'école. Cependant il offre de beaux volumes répartis sur deux étages et un niveau de combles.

Une étude programmatique permettrait de déterminer quel usage il pourrait avoir à l'avenir :

- Accueillir un ou deux logements ?
- Faire partie intégrante de l'école ?

A ces usages projetés au regard des besoins de l'établissement, sera associé un diagnostic du bâtiment qui permettra d'établir les coûts de rénovation en conséquence.
