# LA SALLE COMMUNALE : MAISON MAL-CLOS

La maison Mal-Clos, encore appelée salle Henry Voisin, est une salle polyvalente communale. Sa construction s'adosse au relief rocheux du mont. Elle présente aujourd'hui un état de dégradation important et ne peut plus être louée.

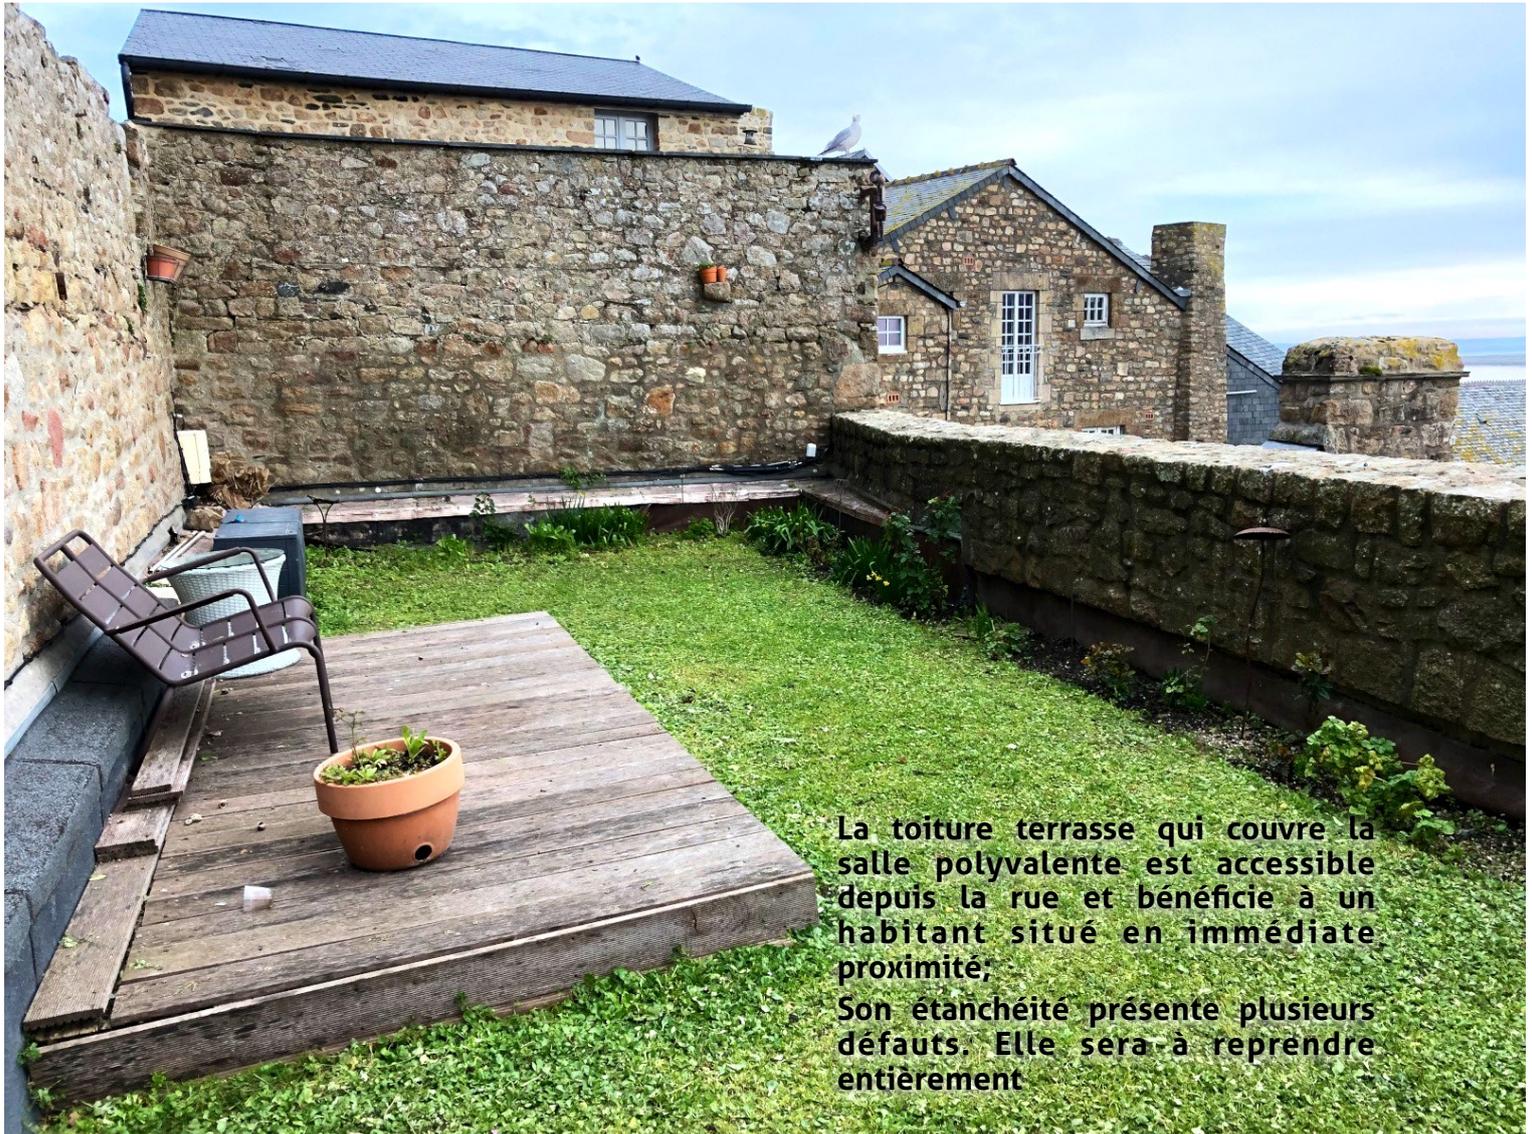
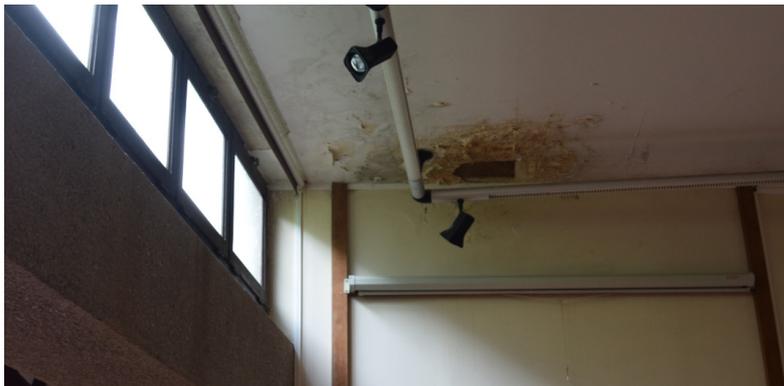
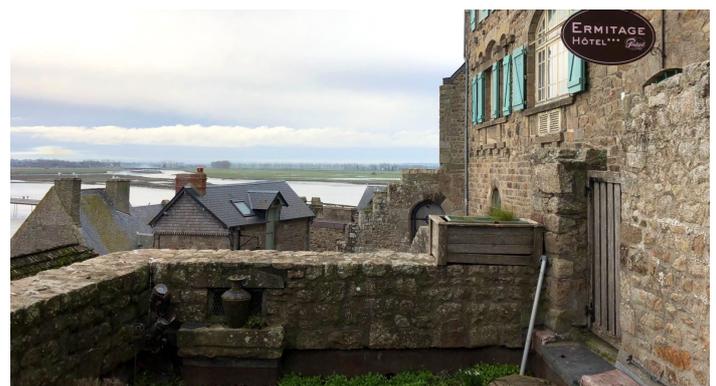
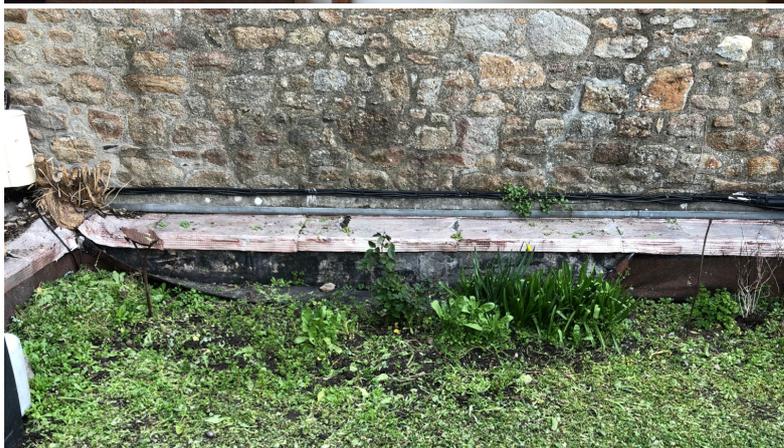
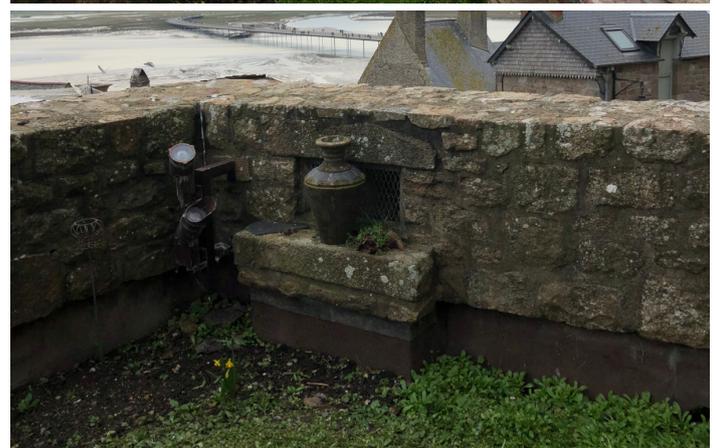
La salle elle-même présente un toit-terrasse végétalisé. La couverture monopente de l'entrée de la salle présente une dégradation importante des bardeaux de bois. Elle a été recouverte d'une bâche noire étanche. La pose d'une bâche plastique très étanche de ce type a certainement accéléré la dégradation des bardeaux par un effet de condensation important.

L'étanchéité de la toiture-terrasse est également à faire diagnostiquer dans la mesure où elle présente à de multiples endroits, des défauts d'étanchéité.

La pose d'une bâche plastique étanche a certainement accéléré la dégradation des bardeaux par un effet de condensation important.

L'étanchéité des couvertures est prioritaire pour assurer la salubrité du bâtiment et éviter que ne se développent des pathologies ennuyuses (champignons...). Aussi la dépose de la bâche en protection du bardeau, est urgente. Son rôle transitoire, est de protéger la charpente et l'intérieur du bâtiment contre les infiltrations d'eau, en attendant qu'une intervention définitive puisse être mise en œuvre.
