## FICHE D'IDENTITÉ

Maître d'ouvrage : AKUO ENERGY - SCI Tanambo  
 Maître d'oeuvre :  
 Architecte : ALTITUDE 80 architecture  
 BET TCE : BE GREEN engineering  
 Economiste OPC : ABTEC

Site : 74 chemin Cachalot, 97410 Saint Pierre  
 Type d'opération : Bureaux  
 Assiette foncière : 1522 m<sup>2</sup>  
 Surface utile : 530 m<sup>2</sup>  
 Année de livraison : début 2015  
 Coût des travaux : 860.000 € ht

## L'OPÉRATION

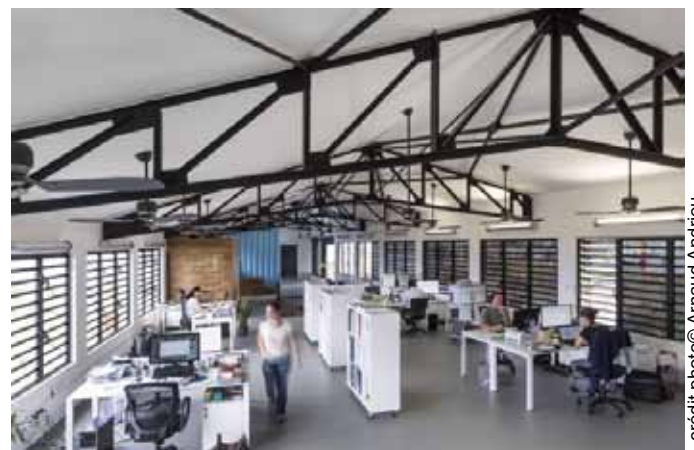
Open-space pour une ventilation traversante optimale

La ventilation naturelle reste le meilleur moyen d'y parvenir. Dans le cas présent, **la forte porosité des façades Nord et Sud permet d'initier une ventilation naturelle traversante**. Le bâtiment est assez peu large pour ne pas avoir de perte de charge.

Le choix d'un aménagement open-space a été voulu pour ne pas entraver les flux d'air. Le confort de travail reste préservé par la création de petites salles de réunion et de travail destinées aux échanges privilégiés ou communications téléphoniques nécessitant calme et discrétion. **Les larges jalousies permettent de moduler aisément les débits d'air apportant ainsi un réel confort par une maîtrise des flux**. Elles sont également divisées en une partie basse et une partie haute. La première libère un flux d'air sur les personnes assises à leur bureau, source d'un confort immédiat et la deuxième évacue l'air chaud éventuellement accumulé.

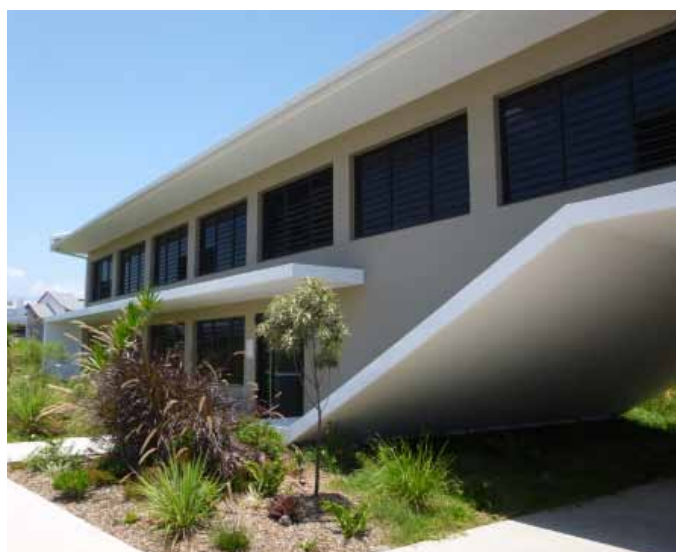
Débords de dalle et toiture en façade Nord

Les protections solaires au Nord et au Sud sont constituées par de généreux débords de dalle et toiture, disposition complétée par des brise-soleil intermédiaires qui n'ont pas pu être mis en place par la défaillance de l'entreprise. Également, le pignon ouest est végétalisé.

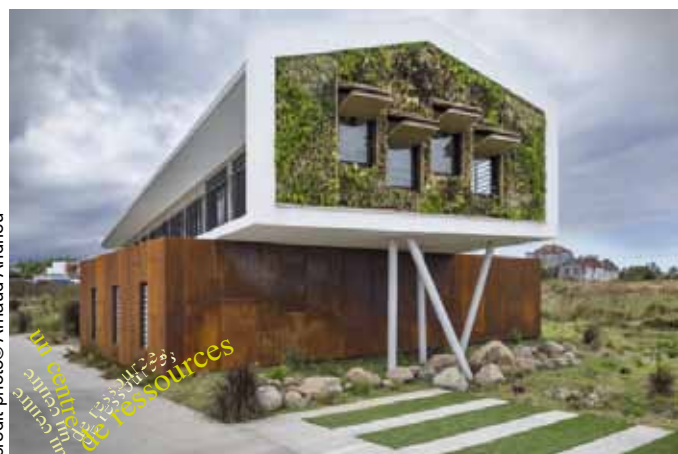
Pignon ouest en sphaigne et stock en acier corten  
(rappel de l'aspect de l'usine de Pierrefonds)

La mise en oeuvre d'un mur végétalisé, composé de sphaigne (mousse naturelle avec haut pouvoir absorbant acoustique) sur le pignon face à la route participe à l'atténuation des nuisances.

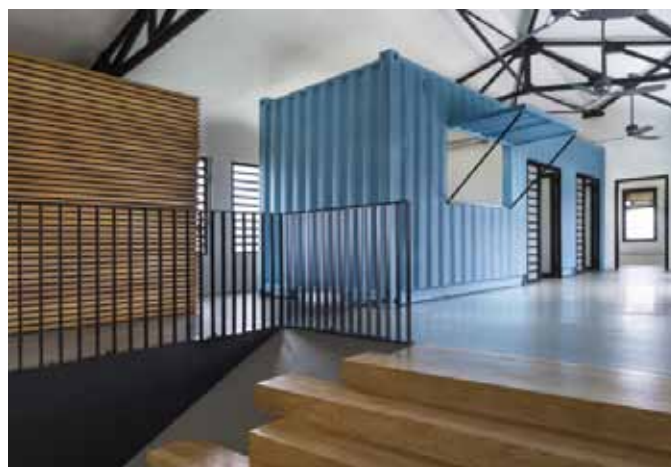
Container dernier voyage

L'installation d'un container fin de vie abritant le camion bar (kitchenette) pour le personnel vient symboliser le thème du recyclage. Ce dernier ayant servi à l'acheminement de panneaux photovoltaïques.

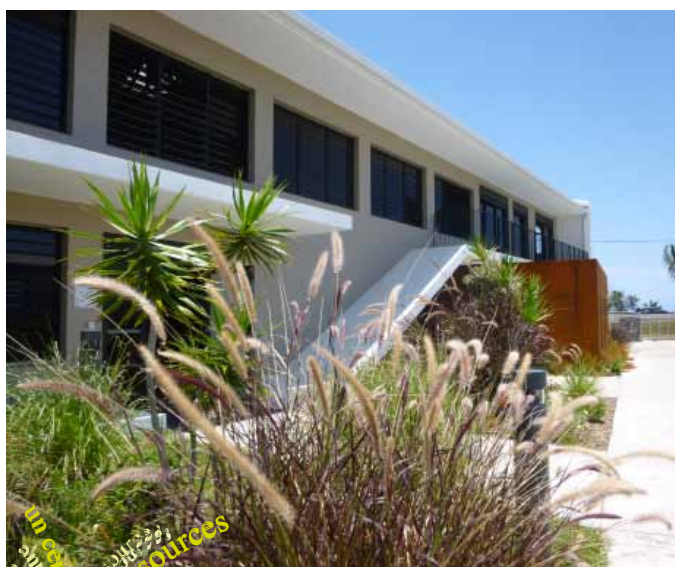
Espèces végétales nécessitant peu d'eau

La végétalisation a été faite de manière à privilégier la biodiversité avec **des plantes endémiques et indigènes apportant fraîcheur**. Le gazon anglais nécessitant un arrosage abondant et une fauche régulière a été banni.

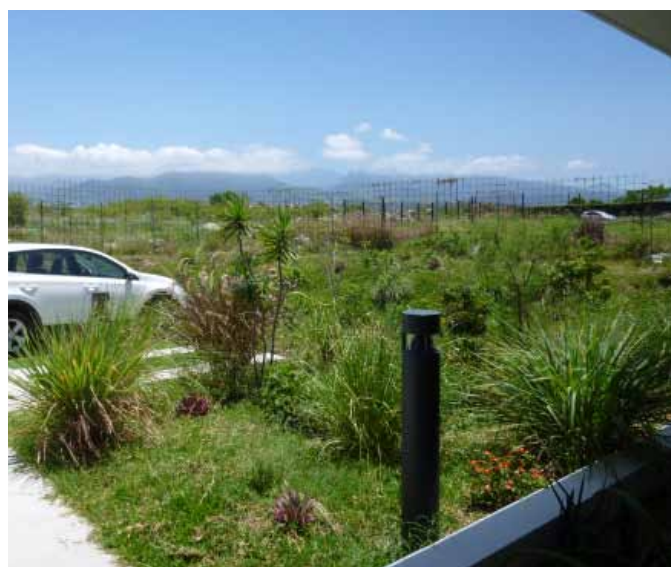
Traitement du stationnement

Les abords du bâtiment, souvent négligés dans un programme de cette nature, sont traités comme **un véritable jardin dans lequel s'insère discrètement le stationnement des véhicules**. Très peu de surfaces sont imperméabilisées ce qui entre autre diminue l'effet de chaleur.

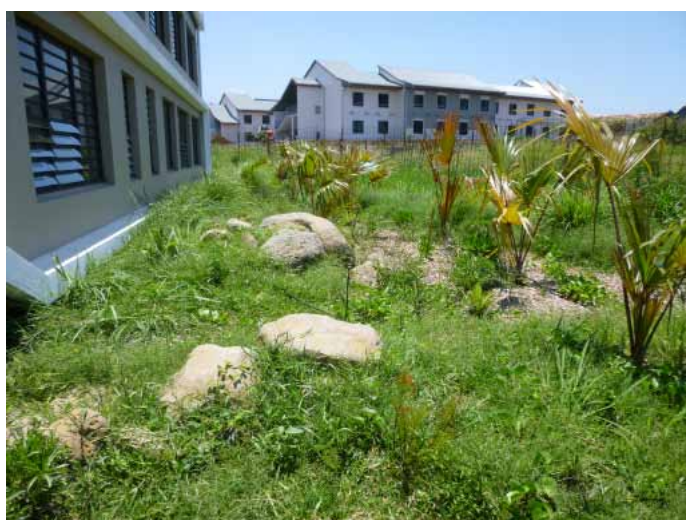
Noue d'infiltration des EP

**Les eaux pluviales sont absorbées sur place par une noue d'infiltration** située le long de la limite Sud. Un trop-plein sur le réseau est prévu en cas de fortes pluies.
