### Rencontres de la formation QE

Qualité environnementale du projet architectural et urbain à La Réunion

### 2 Villas à Saint-Gilles-les-Bains

2011-12

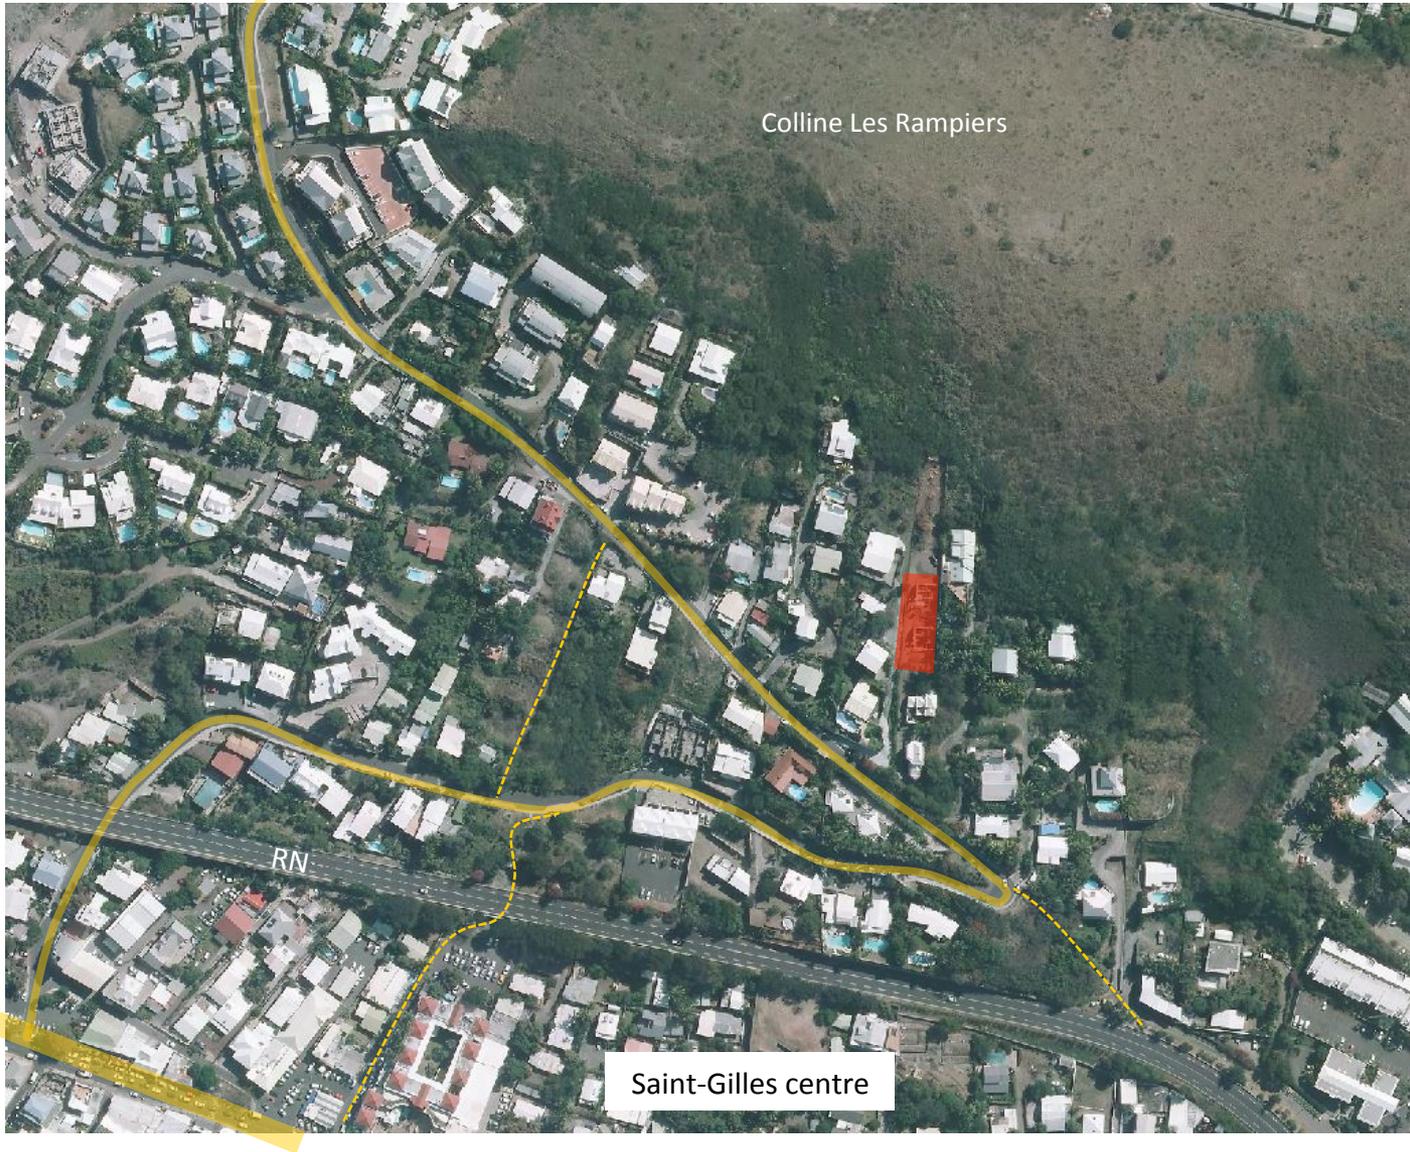
# Situation

Proximité directe d'un centre urbain et ses services (7mn à pieds)  
Dent creuse

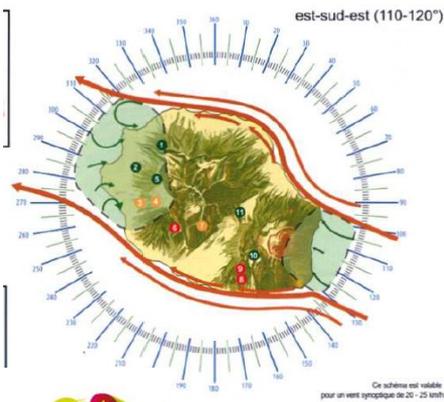
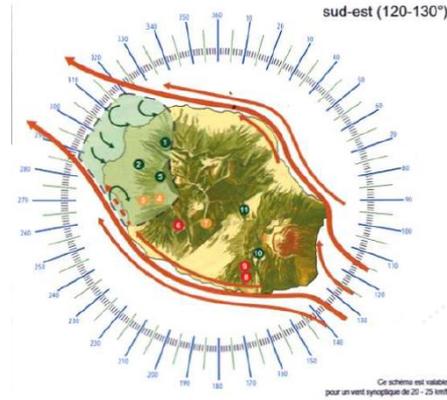
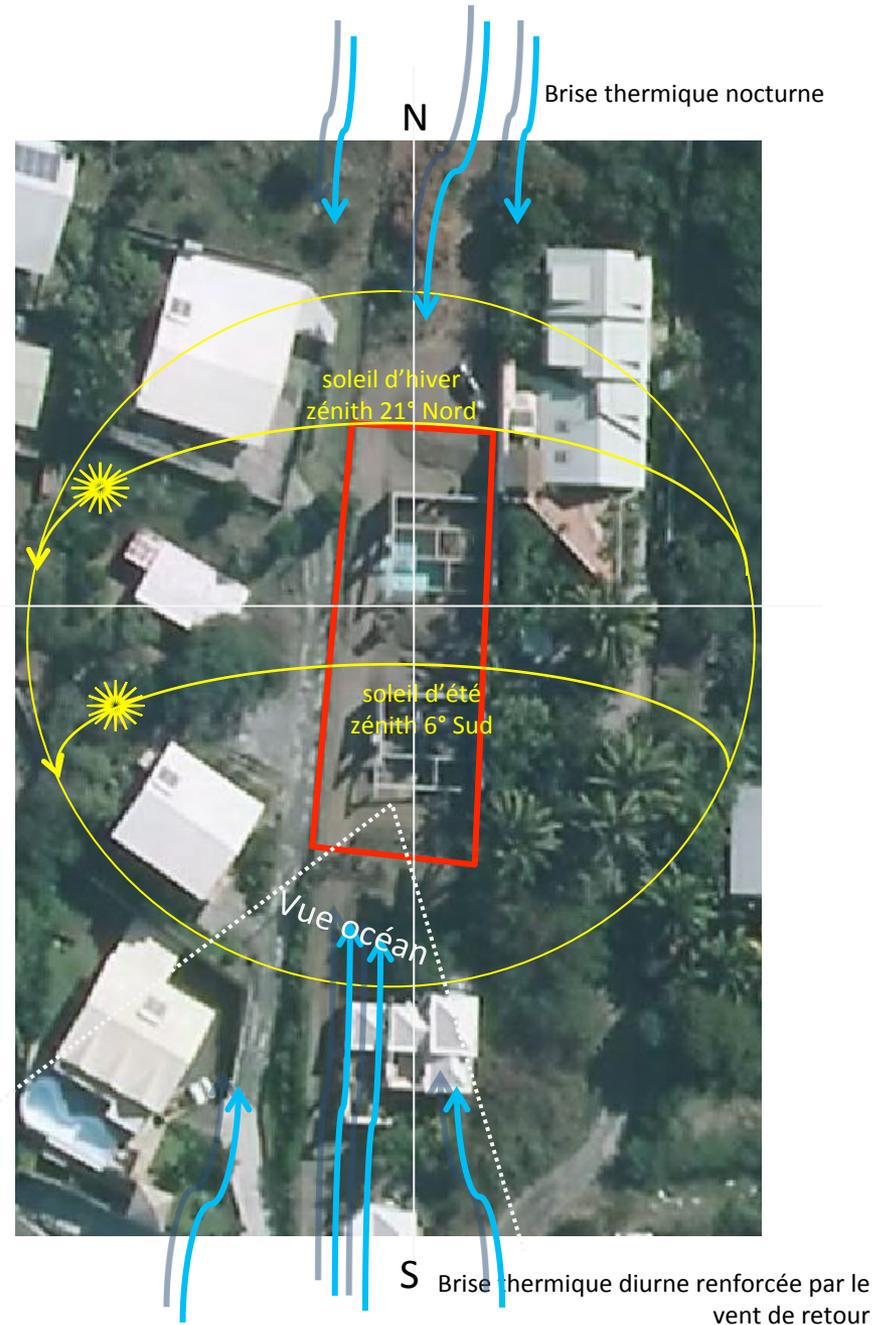
# Analyse climatique

- Orientation plein Sud sur vue océan
- 60 NGR
- >> Très bon fonctionnement des thermiques
- >>Très peu de nuisance due à l'alizé

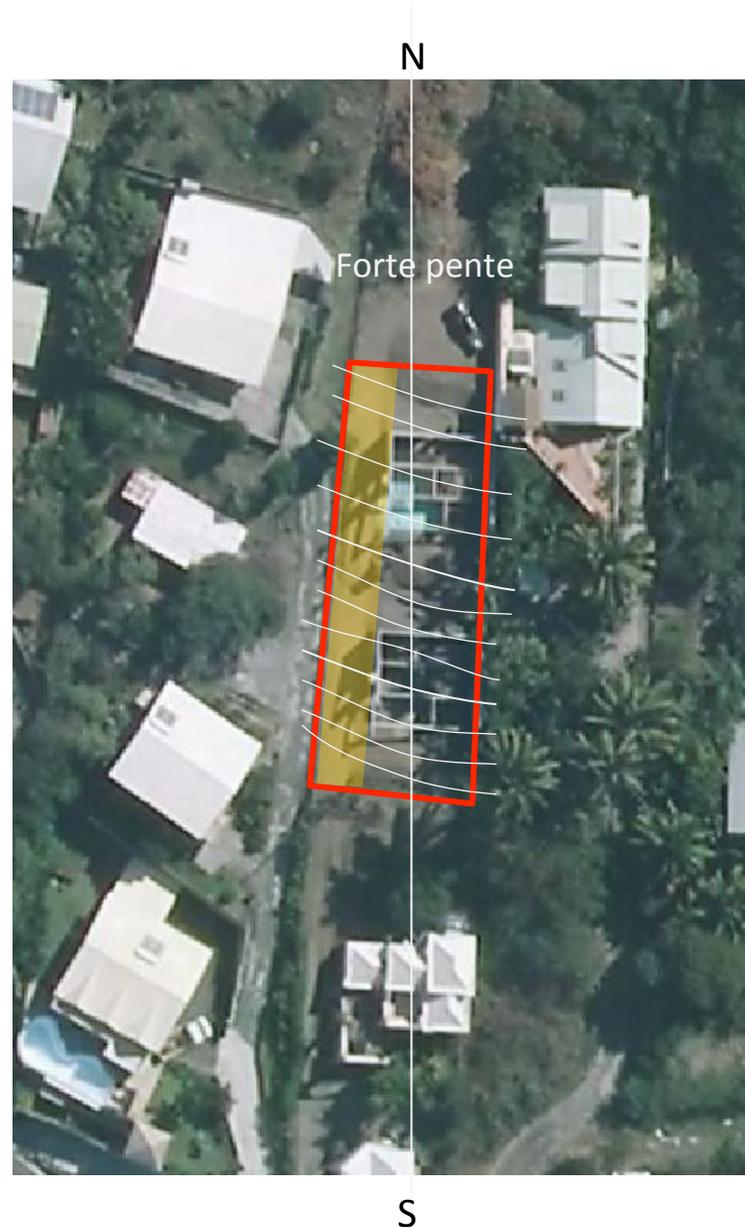
# Analyse morphologique

- Parcelle étroite l:15m – L:40m
- Pente moyenne 27%
- Servitude d'accès 3.5m
- Surface : 650 m<sup>2</sup>

>> Implantation résultante

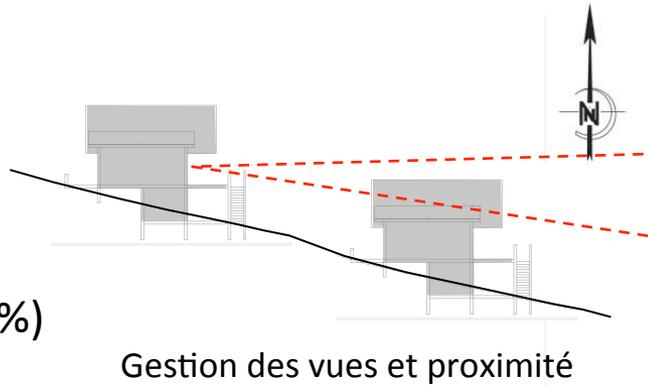
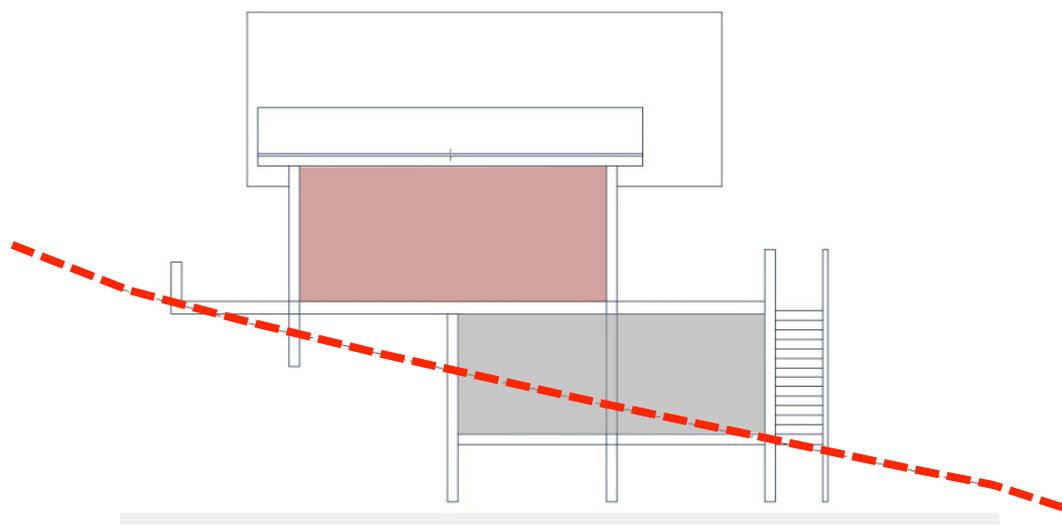
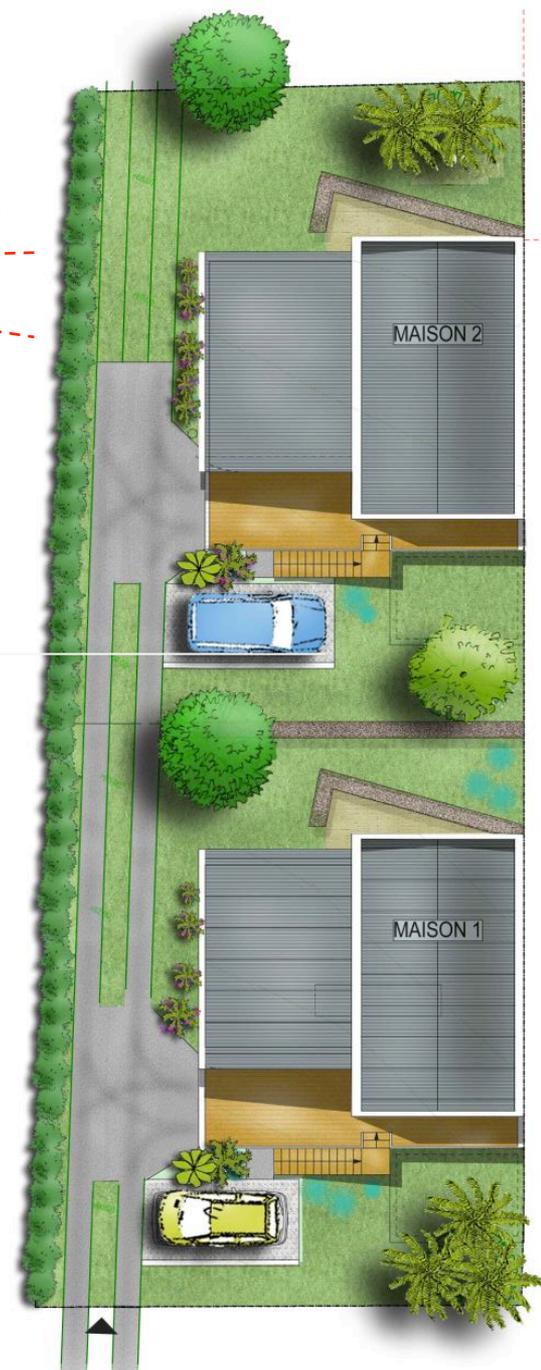
# Implantation et pente

- Très faibles terrassements
- organisation fonctionnelle
- Parking sous bâtiment
- Limitation des emprises au sol (40%)  
Perméabilité réelle 67%
- Logique constructive

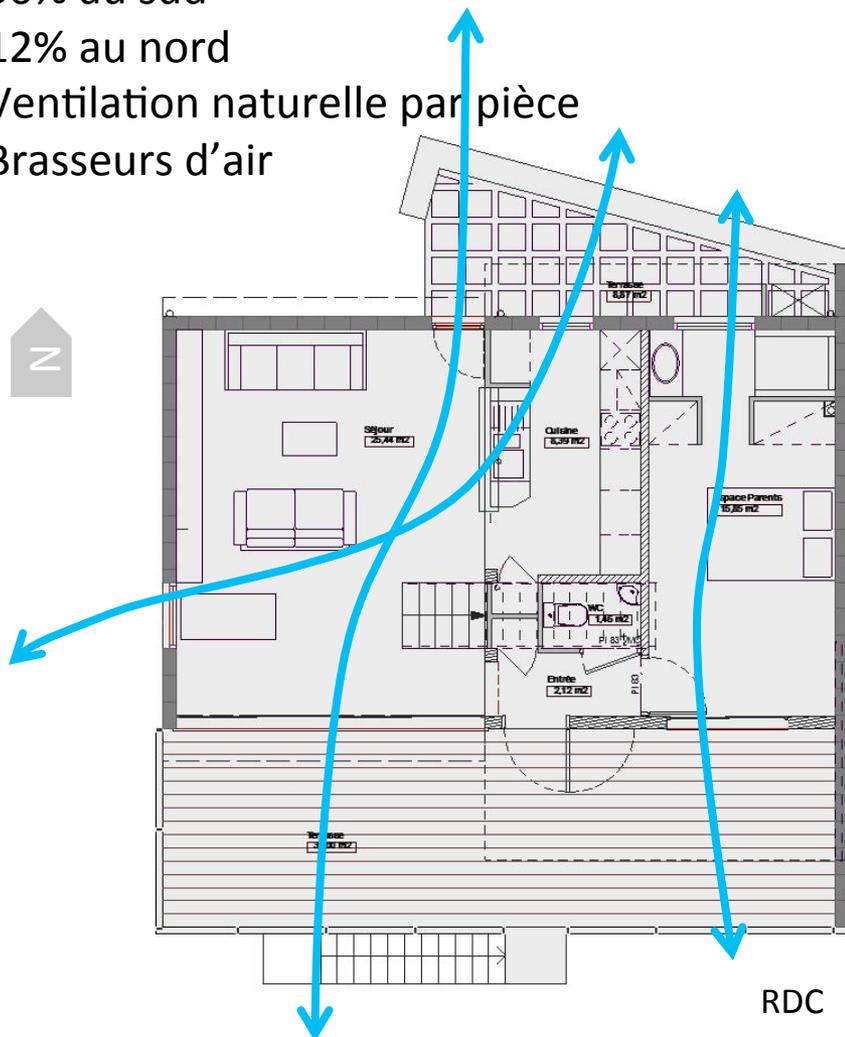
RDC

# Ventilation naturelle (et permanente)

50% au sud

12% au nord

Ventilation naturelle par pièce

Brasseurs d'air

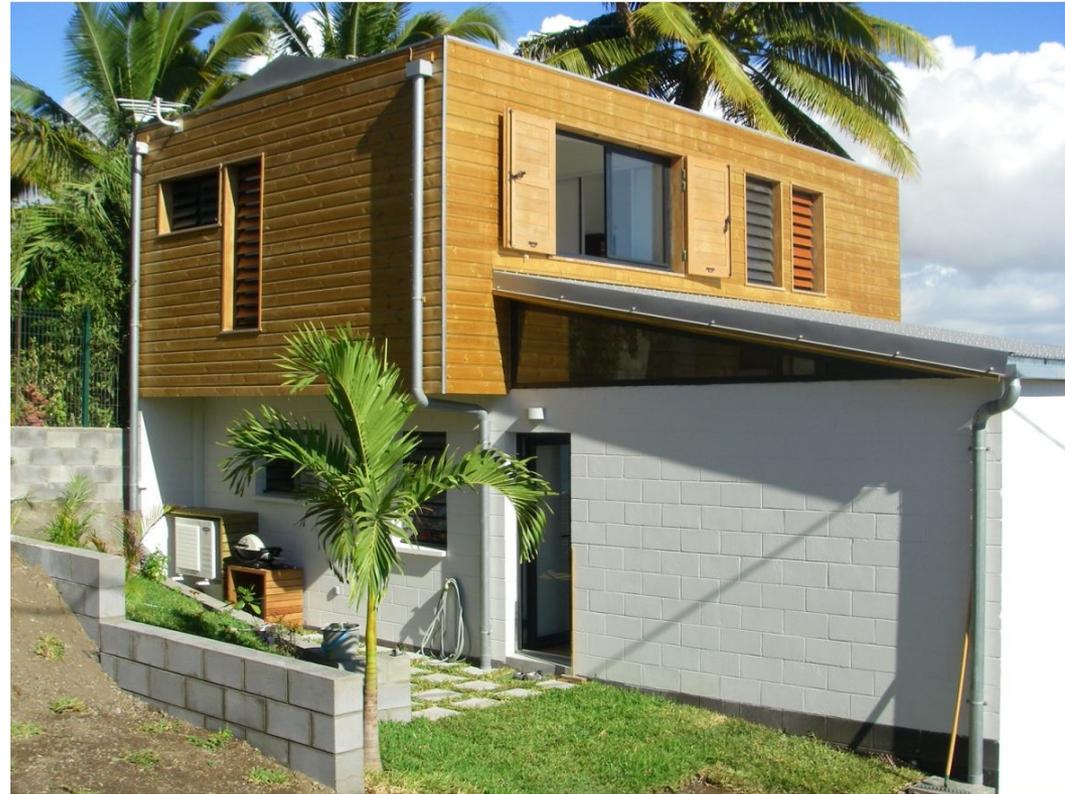
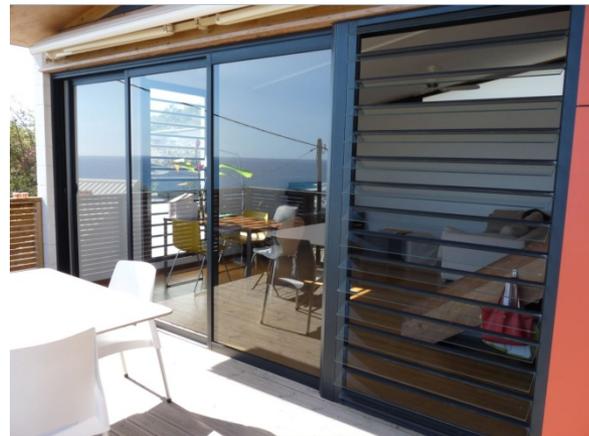
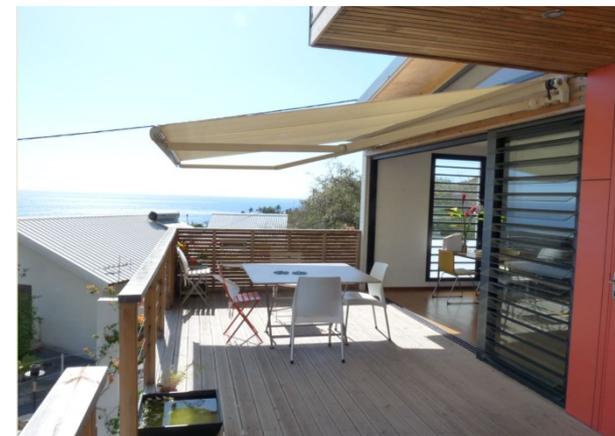
# Système constructif et matériaux

Ossature (parois et planchers) et parements bois – pin classe IV

Parois en contact du sol en blocs US

Protections solaires

Imbrication des volumes

Débords toitures

Volet bois orientables

Système mobiles (store banne)

Bonne isolation des parois (filière sèche)

Forte isolation en toitures

Peinture claire sur les murs en maçonnerie

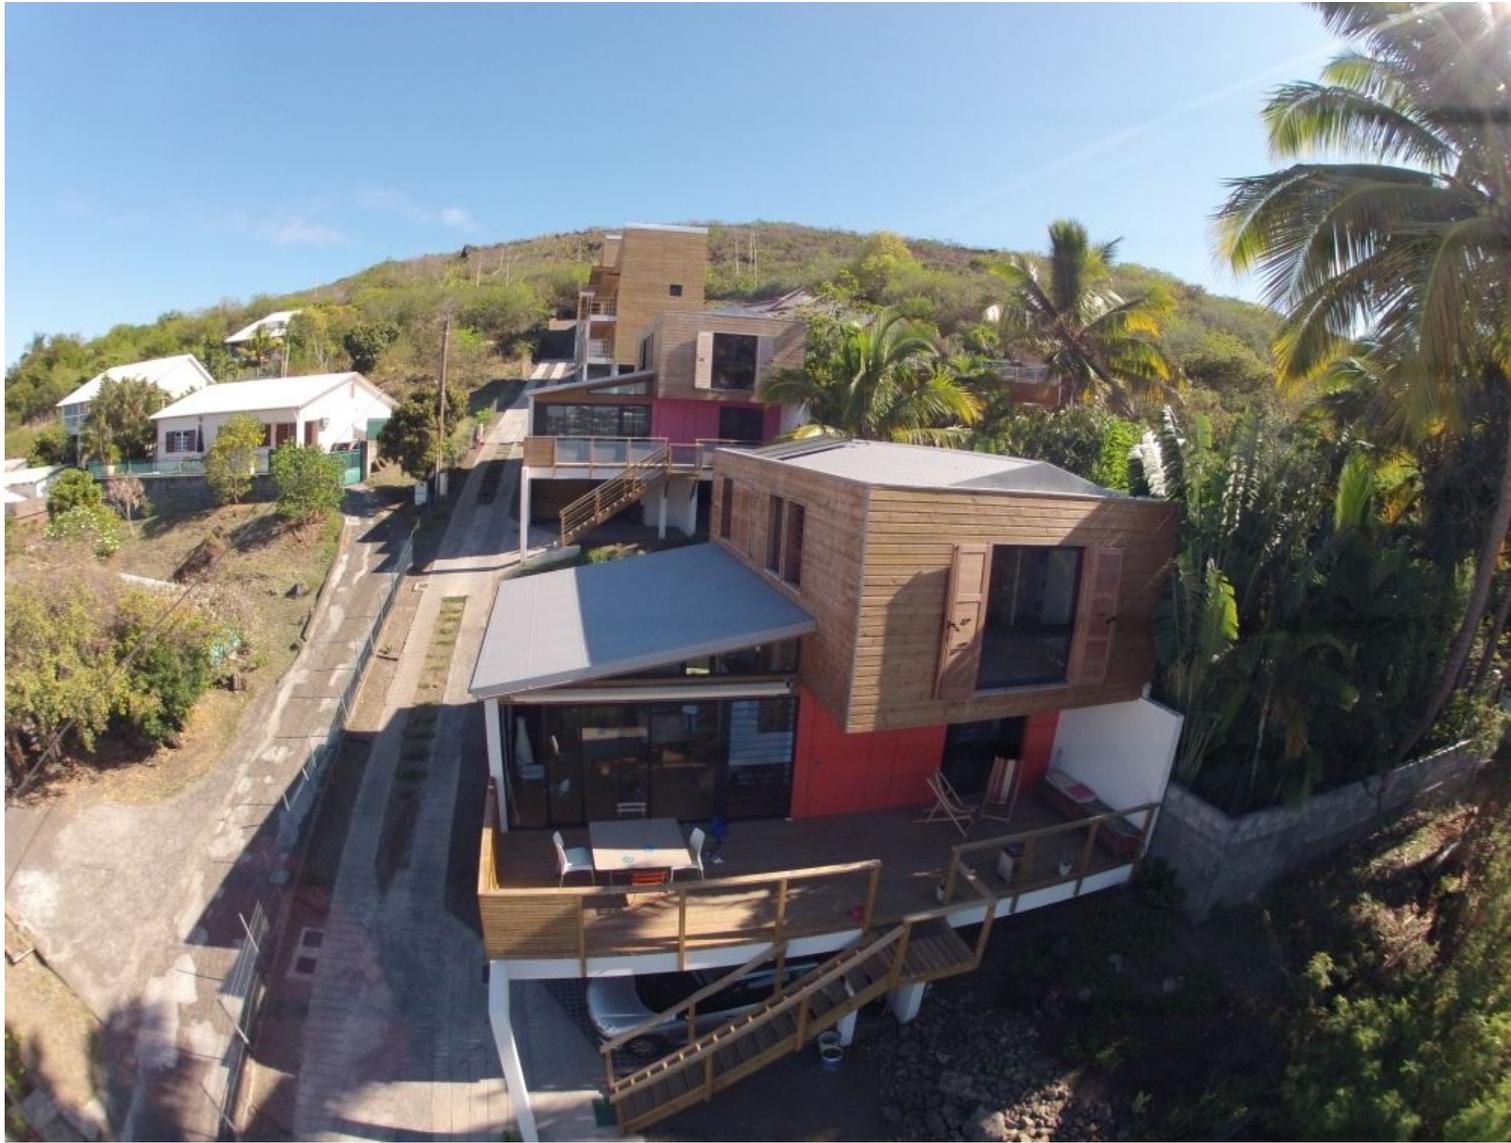
# Retour

Le cas de la climatisation  
Surventilation  
Paroi Ouest
