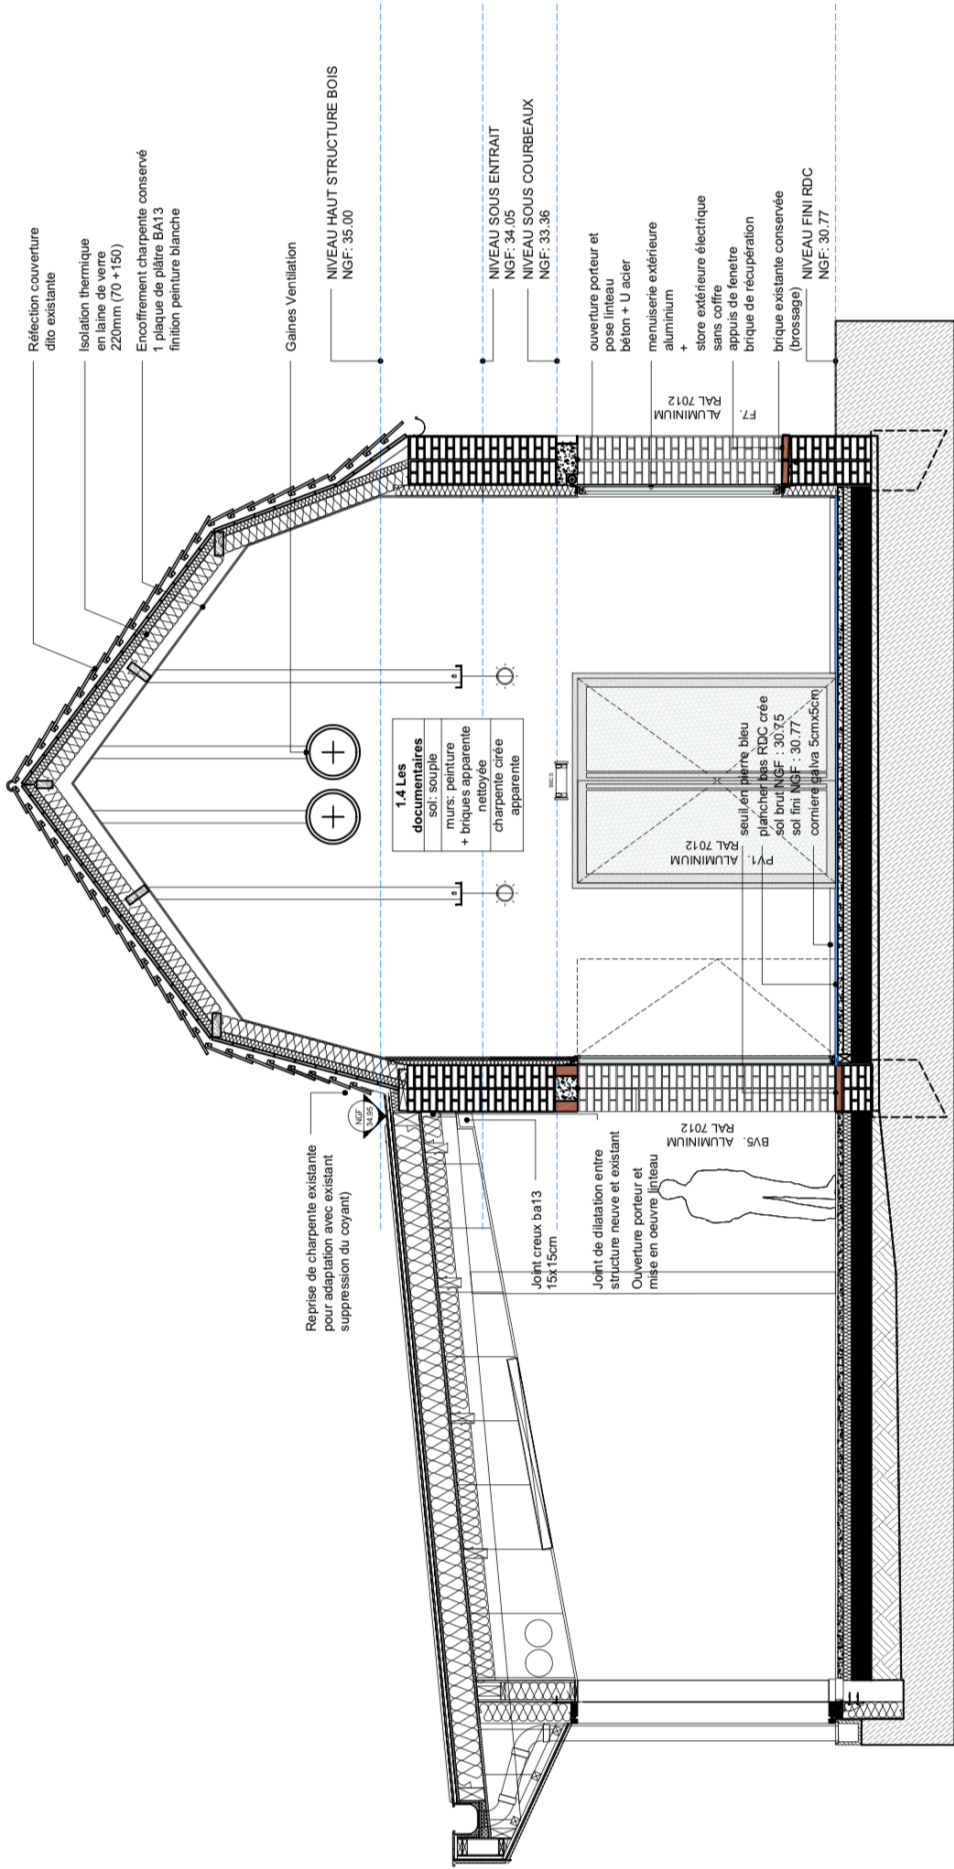
Réfection couverture
difo existante

Isolation thermique
en laine de verre
220mm (70 + 150)

Encoffrement charpente conservé
1 plaque de plâtre BA13
finition peinture blanche

Gaines Ventilation

NIVEAU HAUT STRUCTURE BOIS
NGF: 35.00

NIVEAU SOUS ENTRAIT
NGF: 34.05

NIVEAU SOUS COURBEAUX
NGF: 33.36

ouverture porteur et
pose linteau
béton + U acier

menuiserie extérieure
aluminium

store extérieure électrique
sans coffre

appui de fenêtre
brique de récupération

brique existante conservée
(brossage)

NIVEAU FINI RDC
NGF: 30.77

seuil en pierre bleu
plancher bas RDC crée
sol brut NGF: 30.75
sol fini NGF: 30.77
compteur gpl va 5cmx5cm

Reprise de charpente existante
pour adaptation avec existant
suppression du coyant

Joint creux bat3
15x15cm

Joint de dilatation entre
structure neuve et existant
Ouverture porteur et
mise en oeuvre linteau
