# Réhabilitation de la salle communale de Noyant-et-Aconin (02)

## Présentation du projet et du chantier

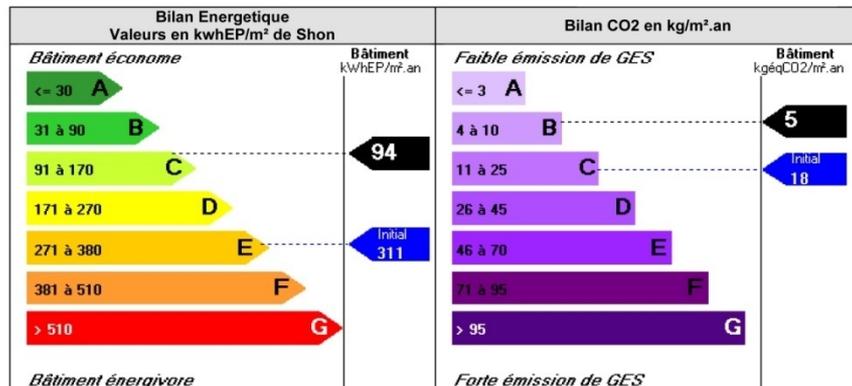
Consommations en kWhEP/m<sup>2</sup> de Shon

Nota : L'étiquette Energie et l'étiquette Emission de Gaz à effet de serre ont été établies à partir des Moteur CSTB ThCEX V.1.0.3 Cstb. Elles concernent les consommations du chauffage, d'ecs, du refroidissement, de l'éclairage et des auxiliaires.

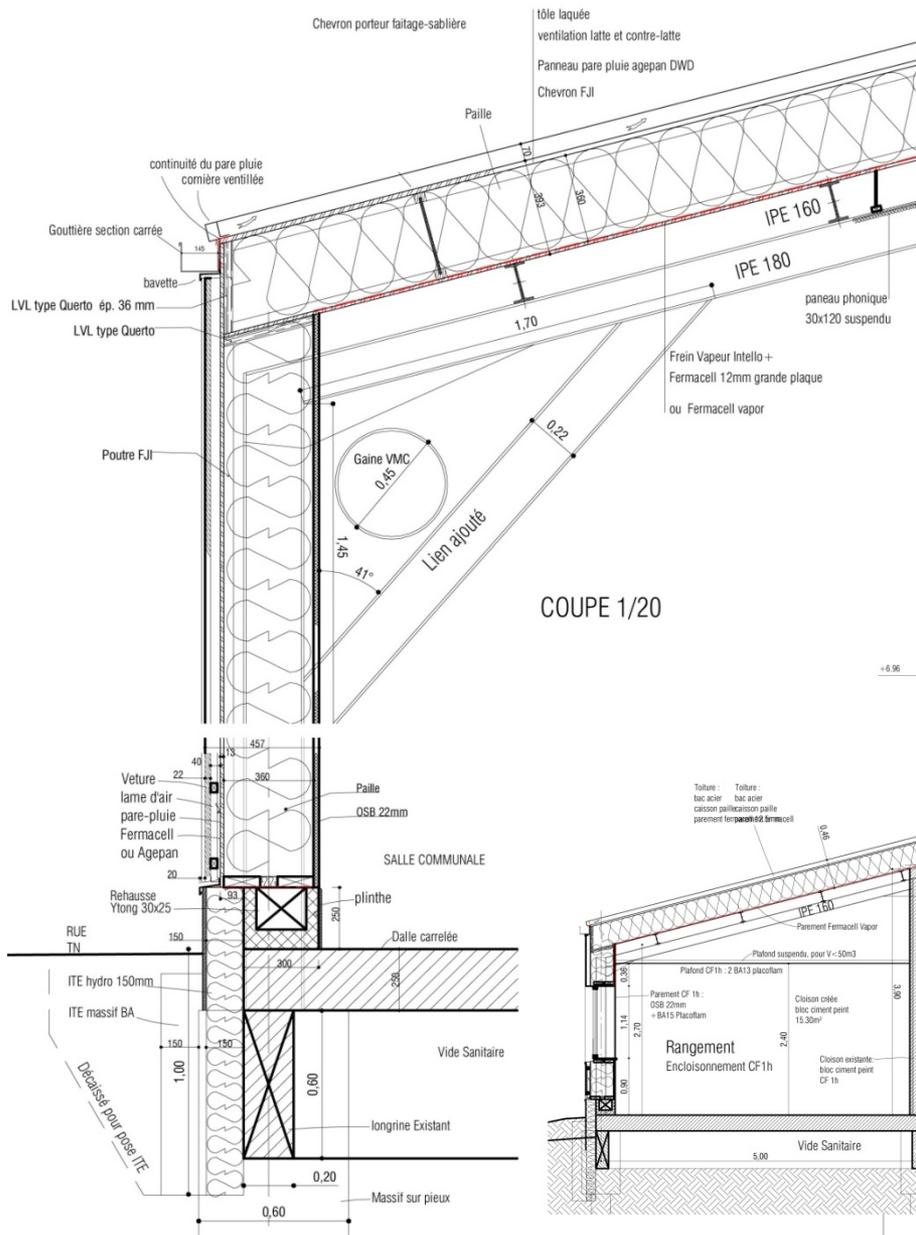
## Nature des travaux :

- Façades caissons bois bottes de paille
- Toiture caissons bois bottes de paille
- Isolation des soubassements béton cellulaire
- Conservation du mur ouest en pierres
- Pompe à chaleur sur sondes géothermiques
- Ventilation double flux haute performance

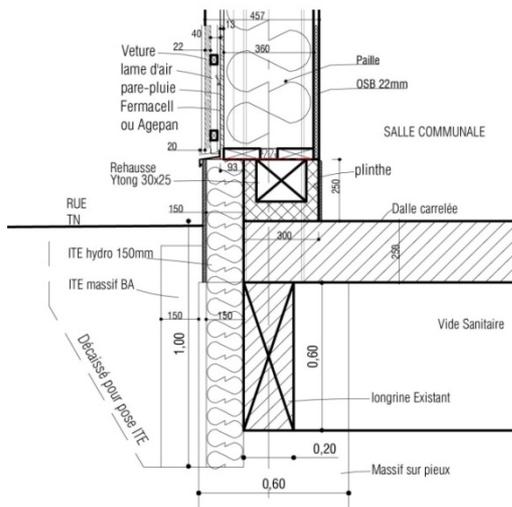
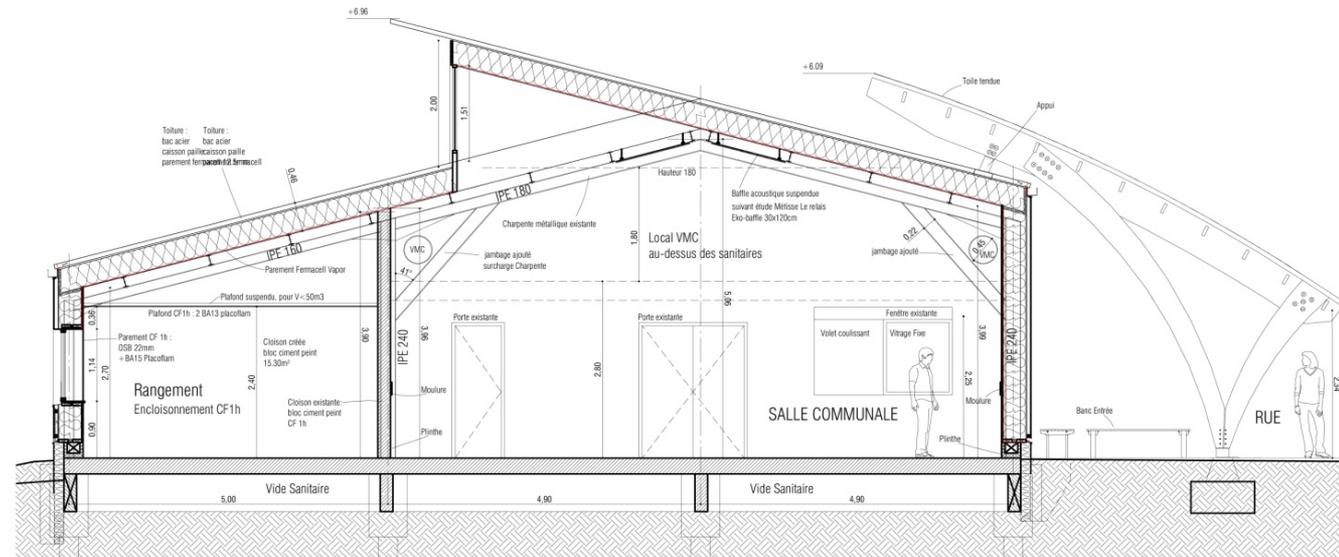
### Détails des modes constructifs :

- Soubassement maçonné
- Isolation du soubassement
- Nouvelles façades axées sur les fondations
- Liaisons murs planchers, continuité pour l'étanchéité à l'air
- Insertion de la structure métallique

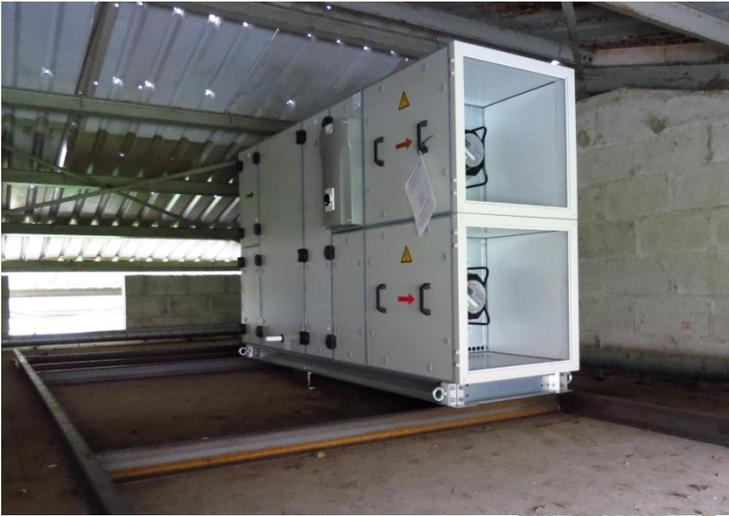
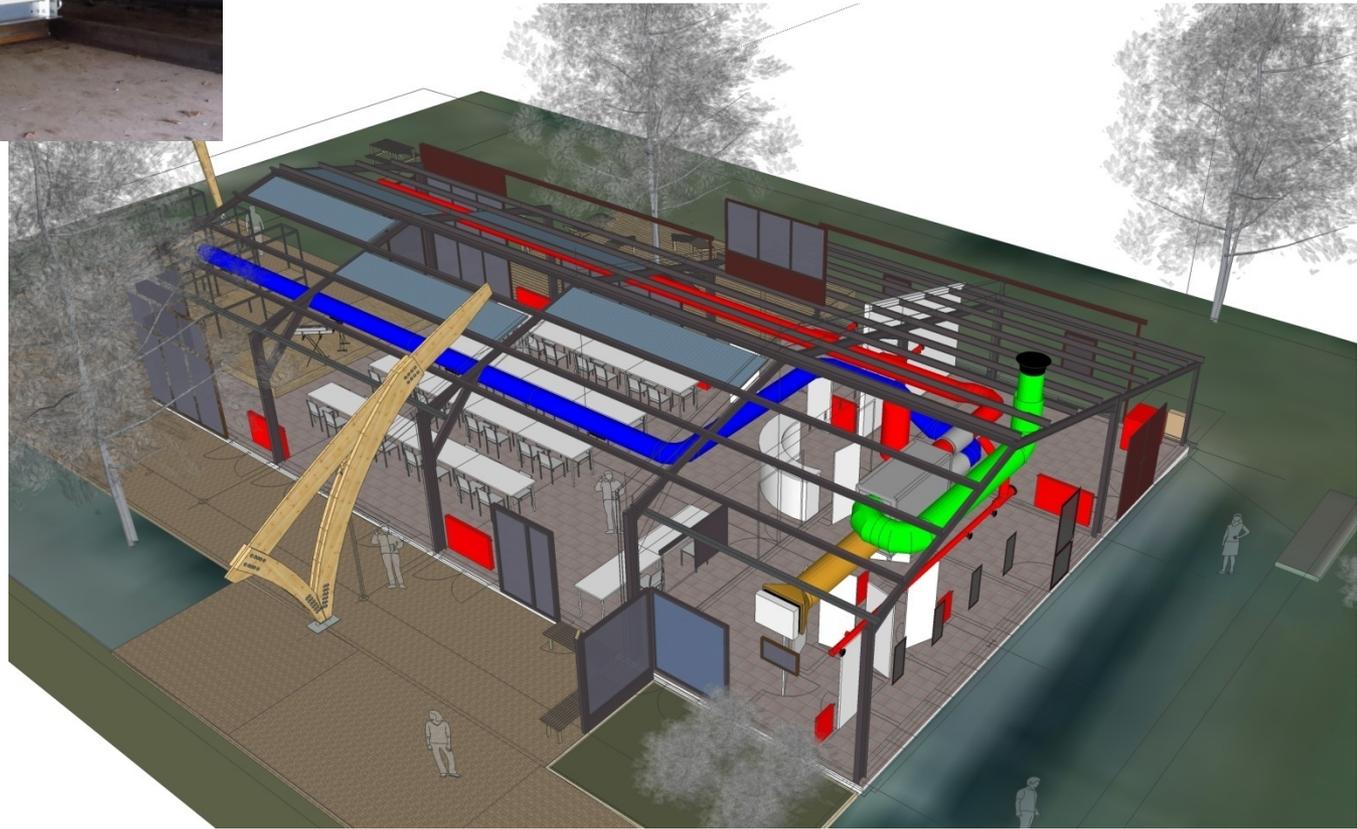
### Conception et réalisation de la VMC :

- Centrale de traitement d'air dans les combles
- Réseaux apparents dans la salle
- Prise et rejet en toiture

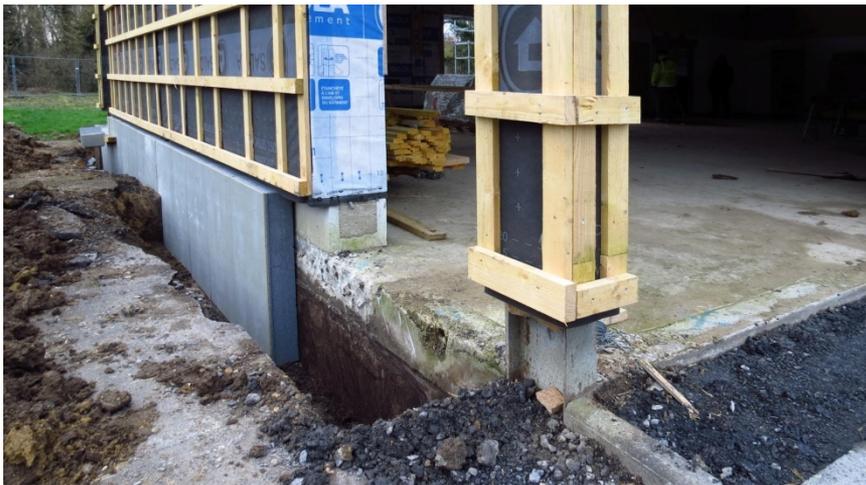
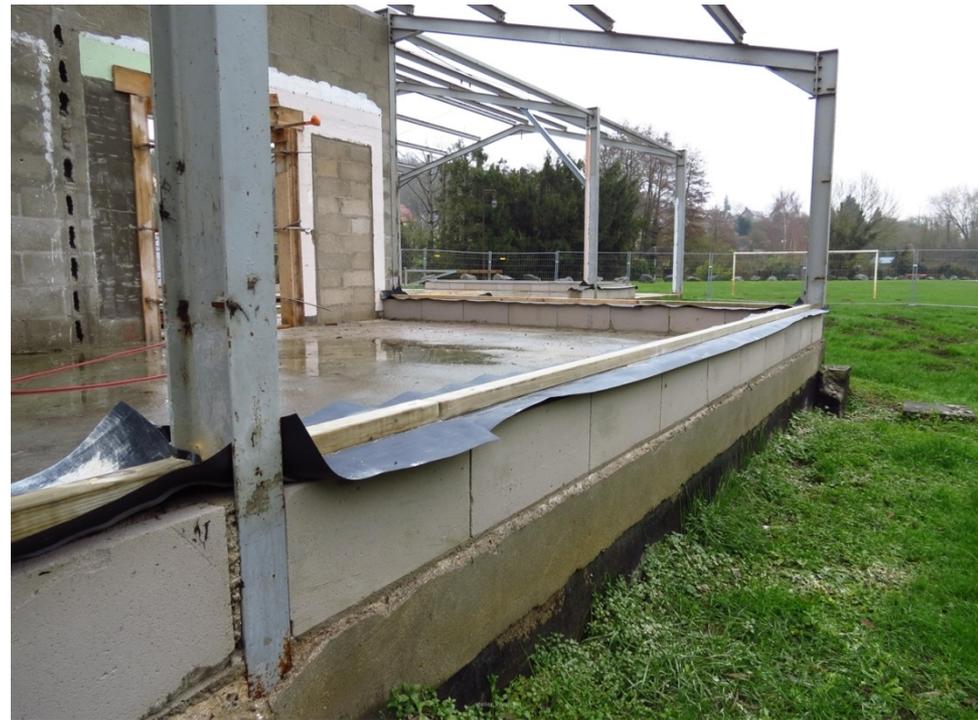
**Soubassements en béton cellulaire  
Isolation des soubassements**

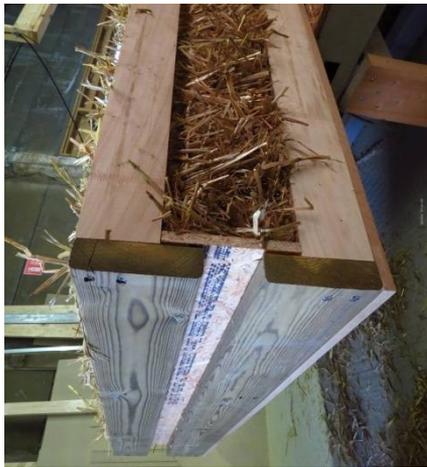
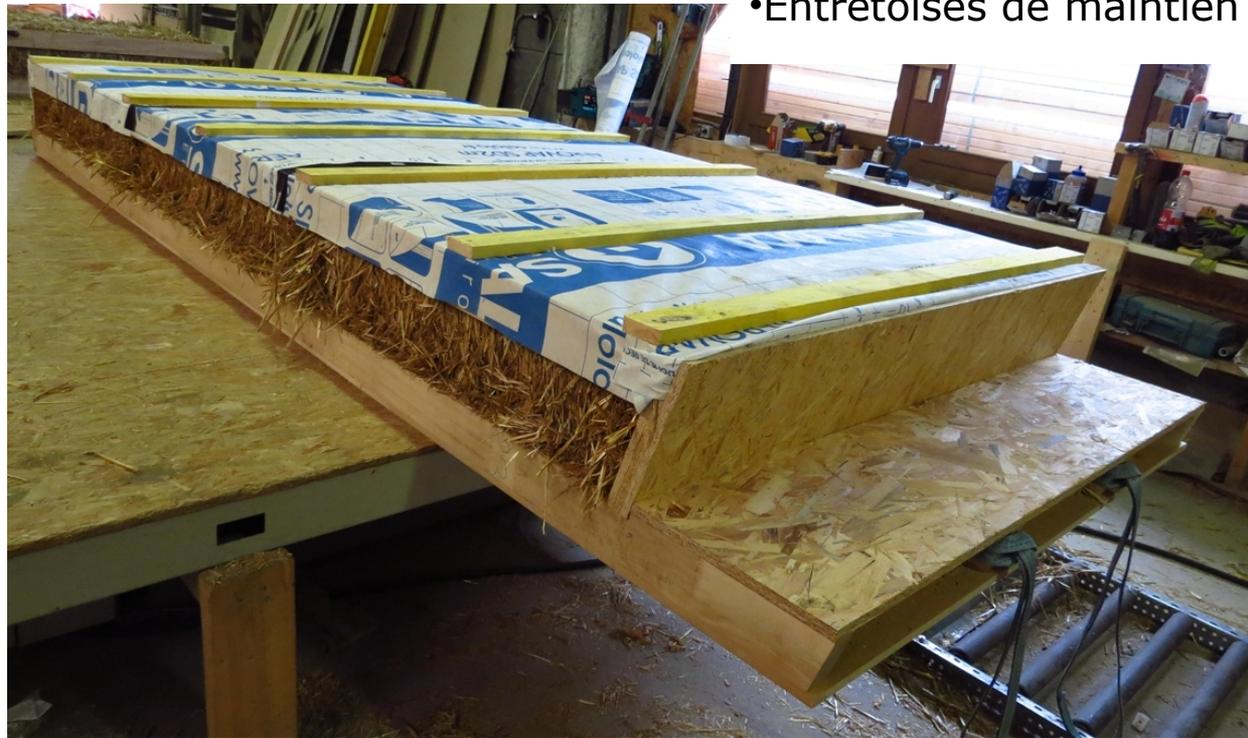
## Préfabrication des caissons bois paille :

- Double ossature peuplier 145\*45mm
- Bottes de paille section 450\*350mm
- Pare-pluie en fibres de bois
- Freine-vapeur sur la face intérieure
- Entretoises de maintien

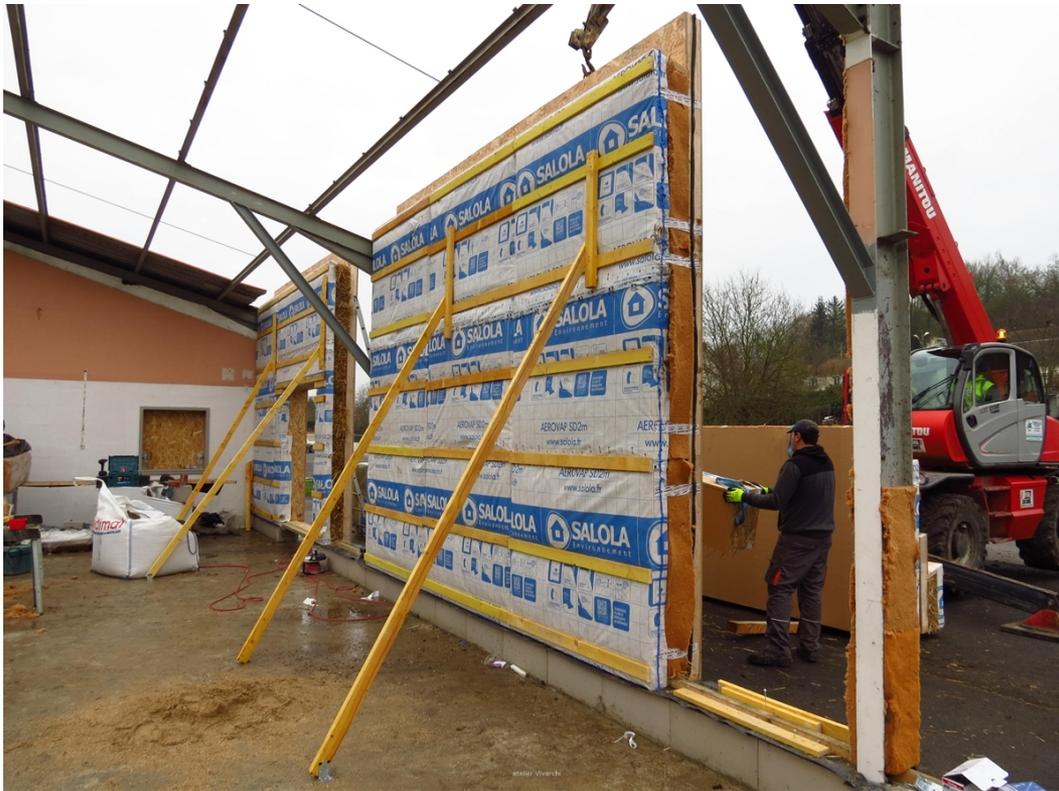
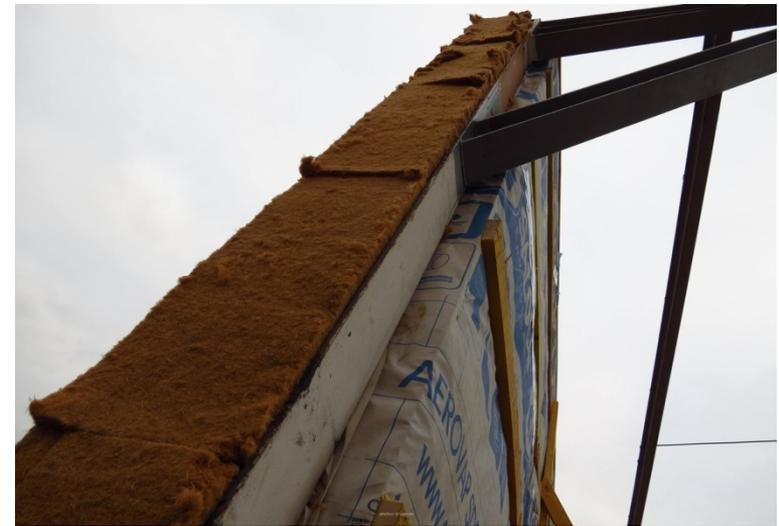
## Pose des premiers caissons :

- Pose sur soubassements avec lisse basse
- Isolation des poteaux métalliques
- Continuité de l'étanchéité à l'air
- Protection provisoire contre la pluie

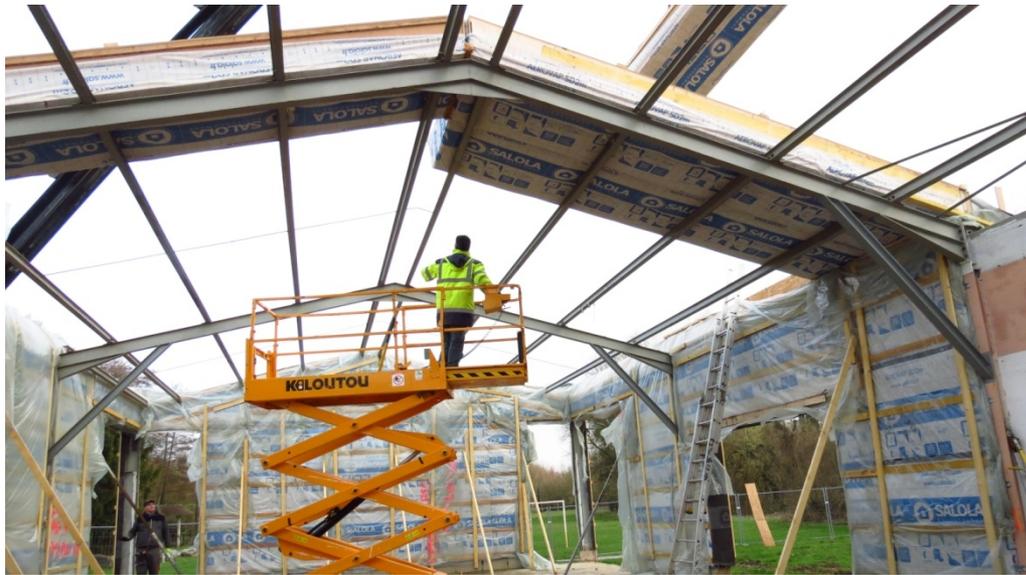
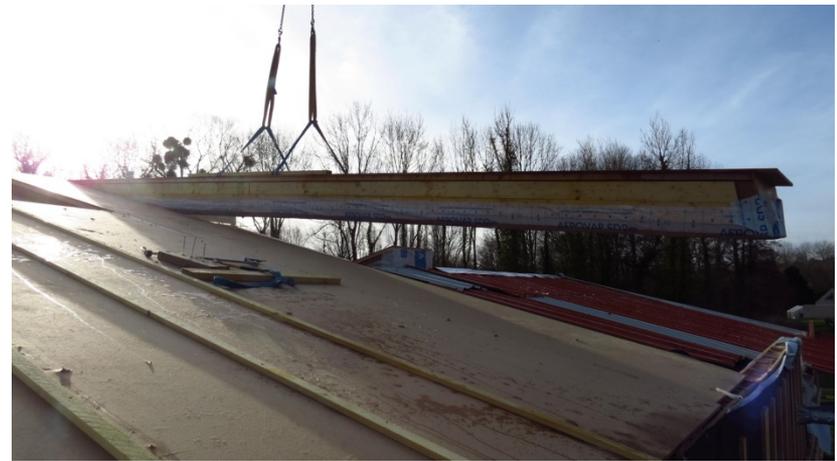
## Caissons de toiture :

- Ossature poutrelles I
- Bottes de paille
- Pare-pluie en fibres de bois

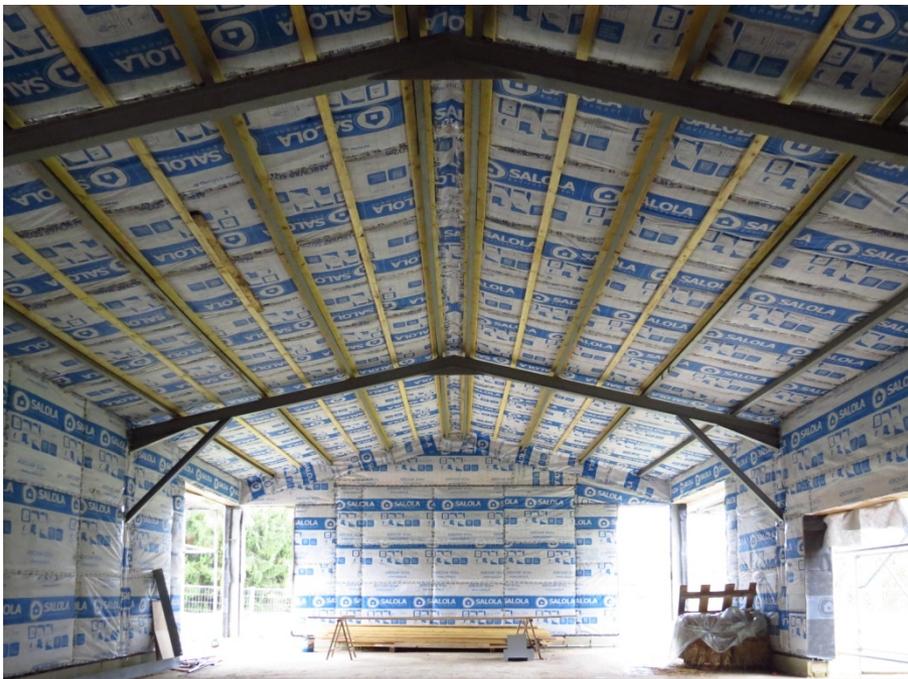
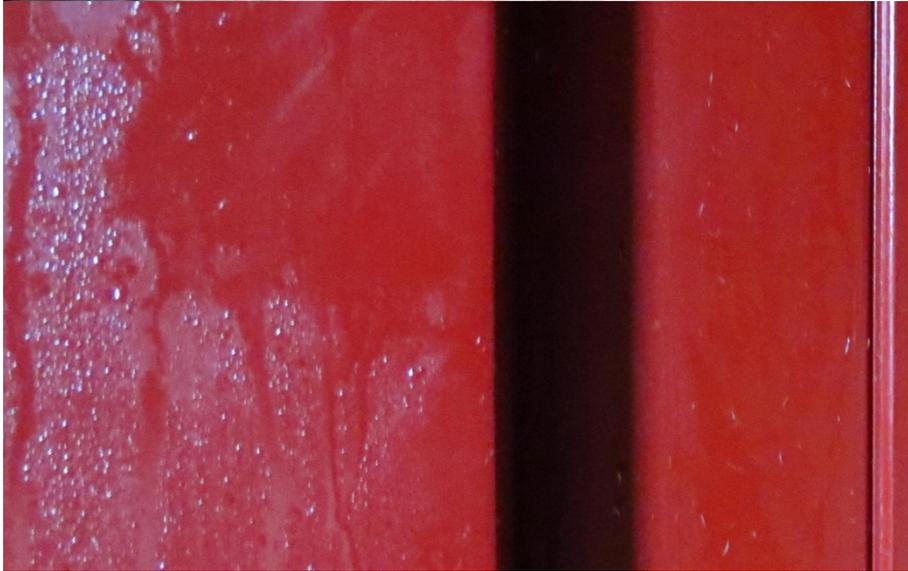
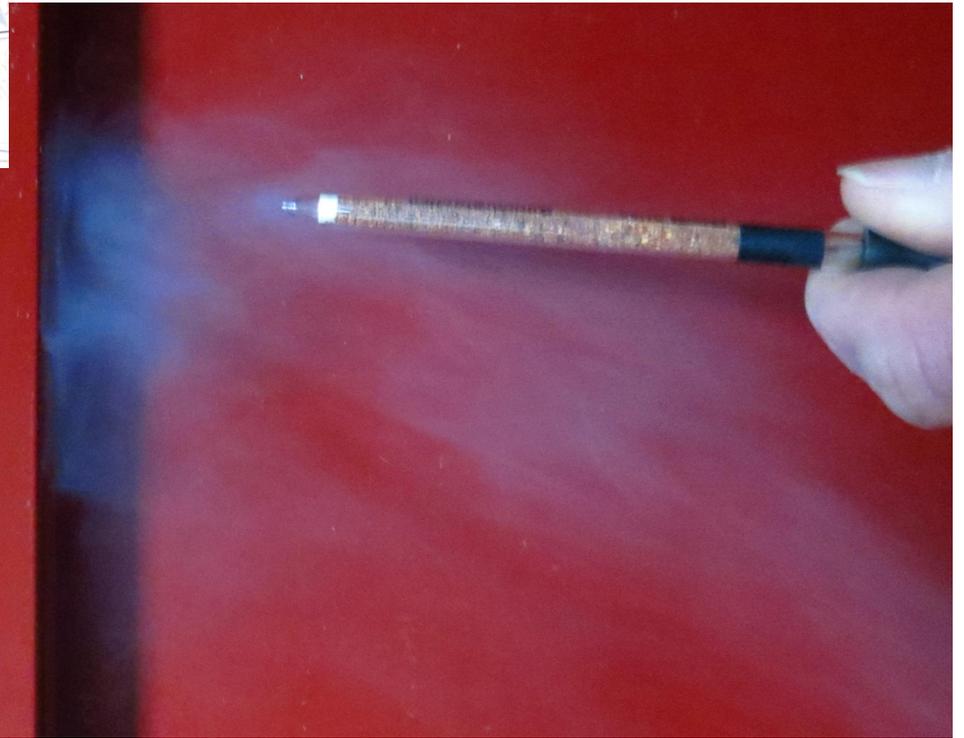
## Etanchéité à l'air :

- Membranes freine-vapeur
- Test d'infiltrométrie

**Travaux : comment corriger les défauts d'étanchéité à l'air ?**

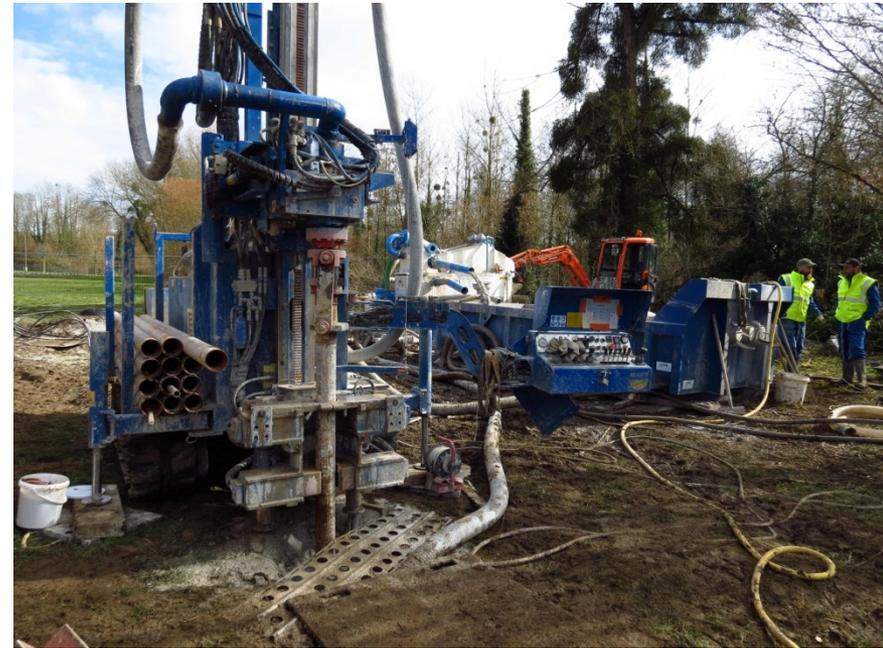
## Géothermie :

- Mise en place des sondes verticales (2x profondeur de 100m environ)

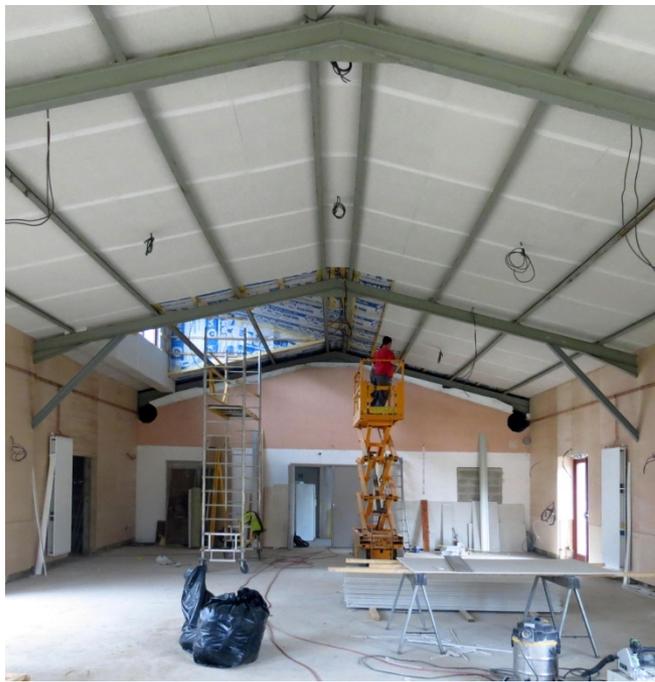
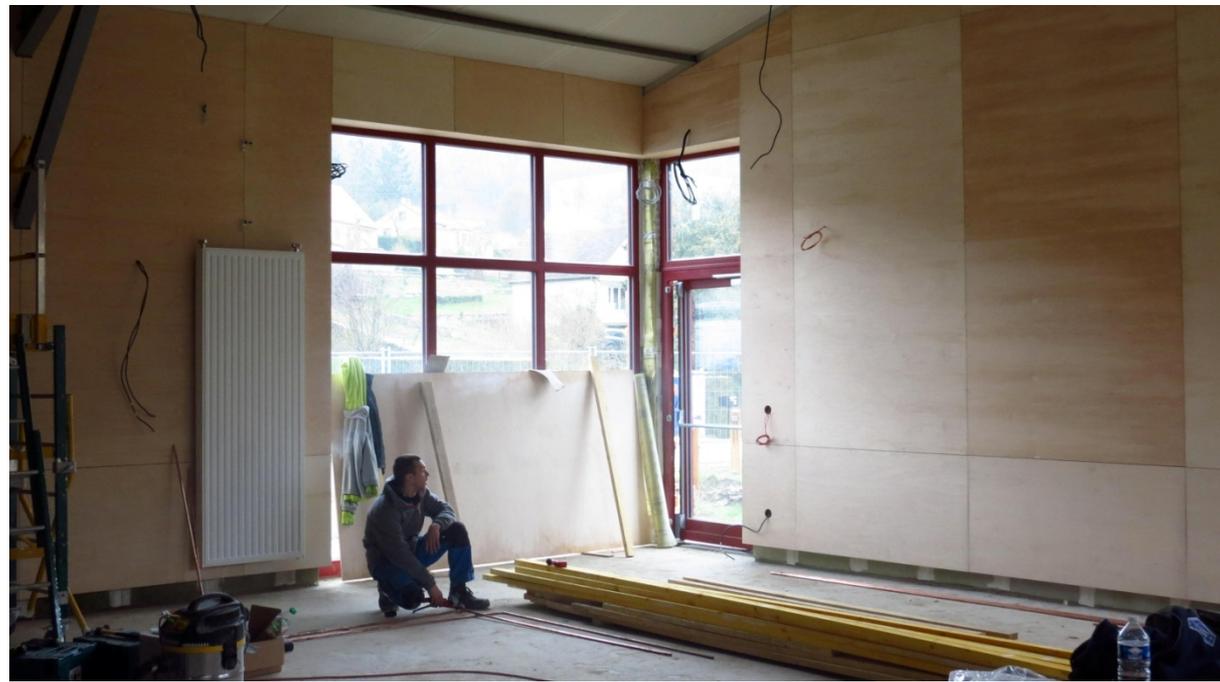
## Doublages de la salle :

- Panneaux cp de bouleau densité 0.7 (700kg/m<sup>3</sup>)
- Intégration et calepinage des réseaux

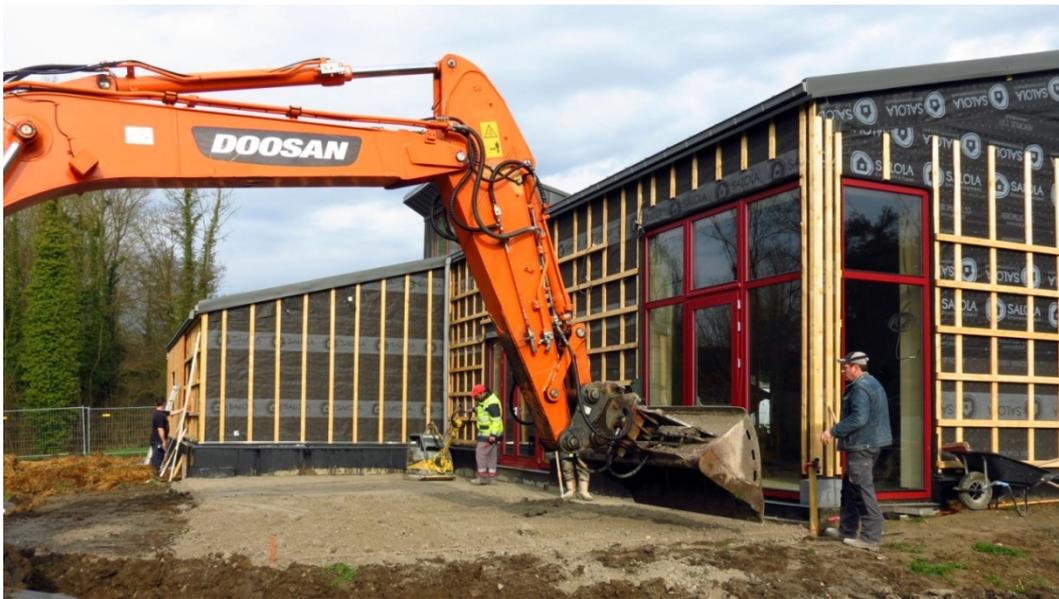
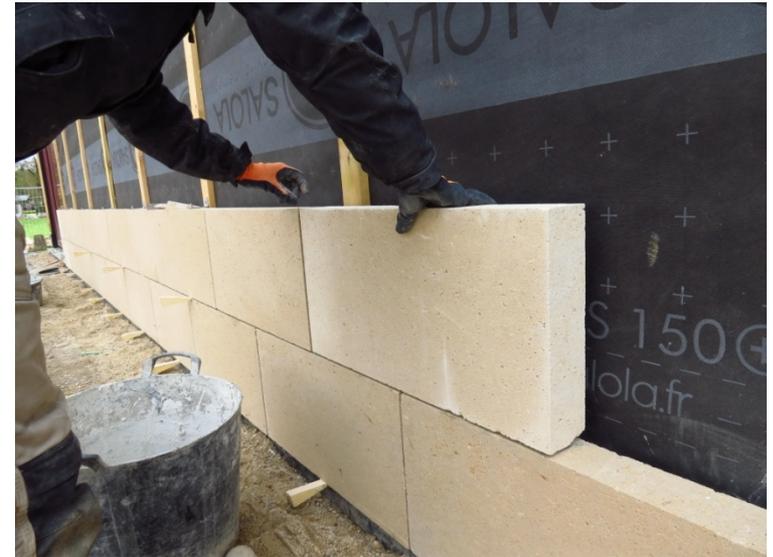
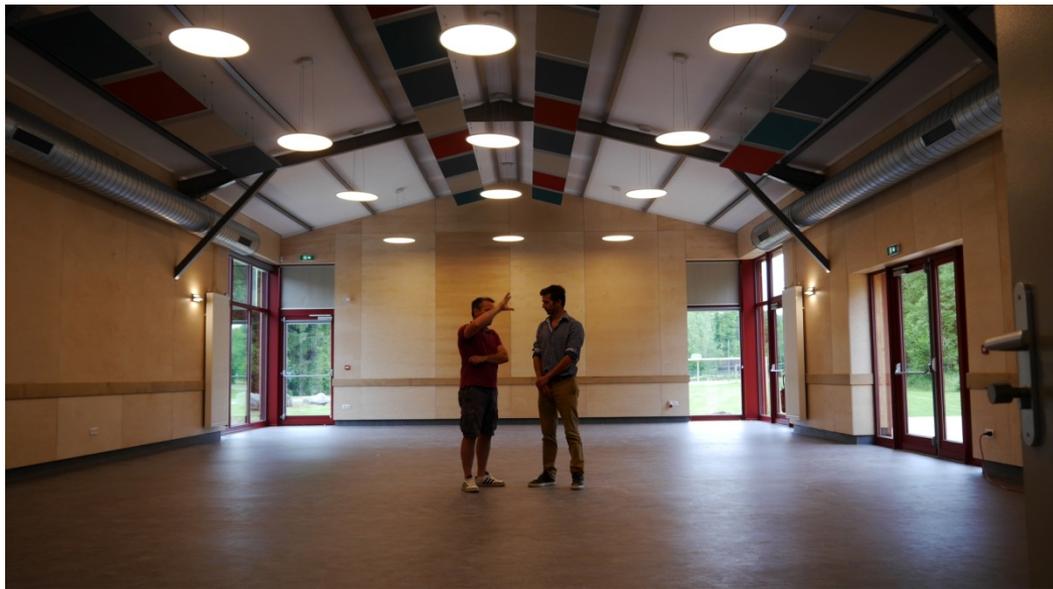
### Parements de façades:

- Bardages en planches d'aulne
- Parement en pierres de Noyant
- Terrasse en châtaignier

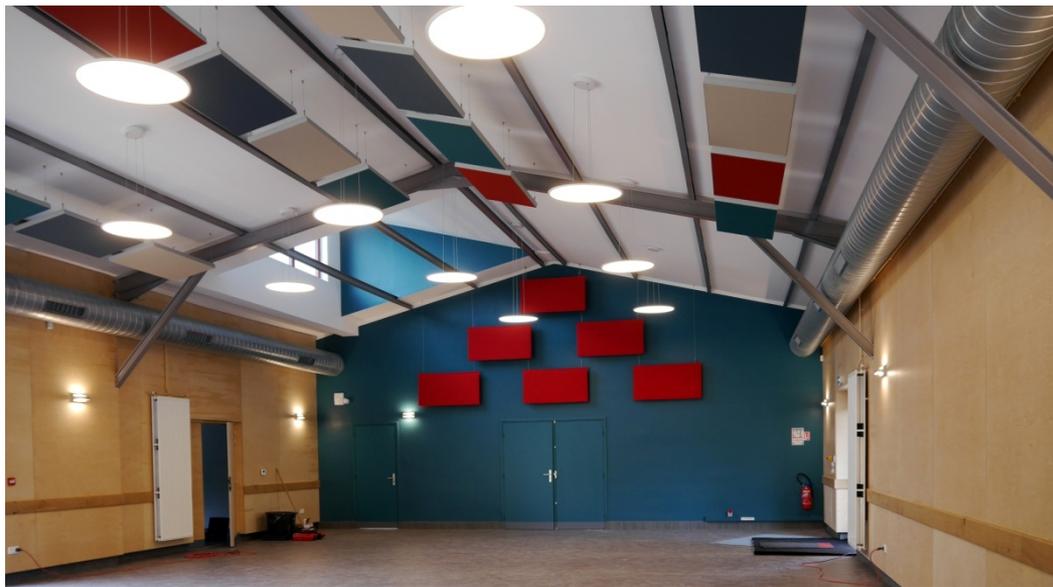
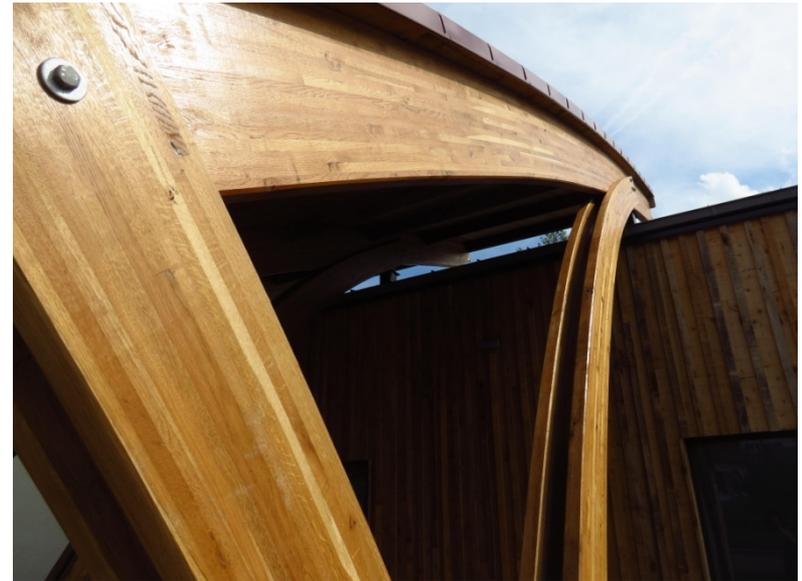
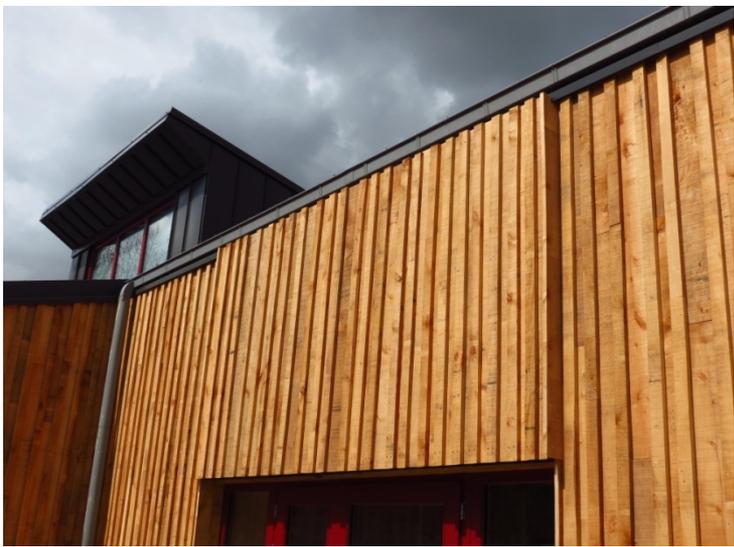
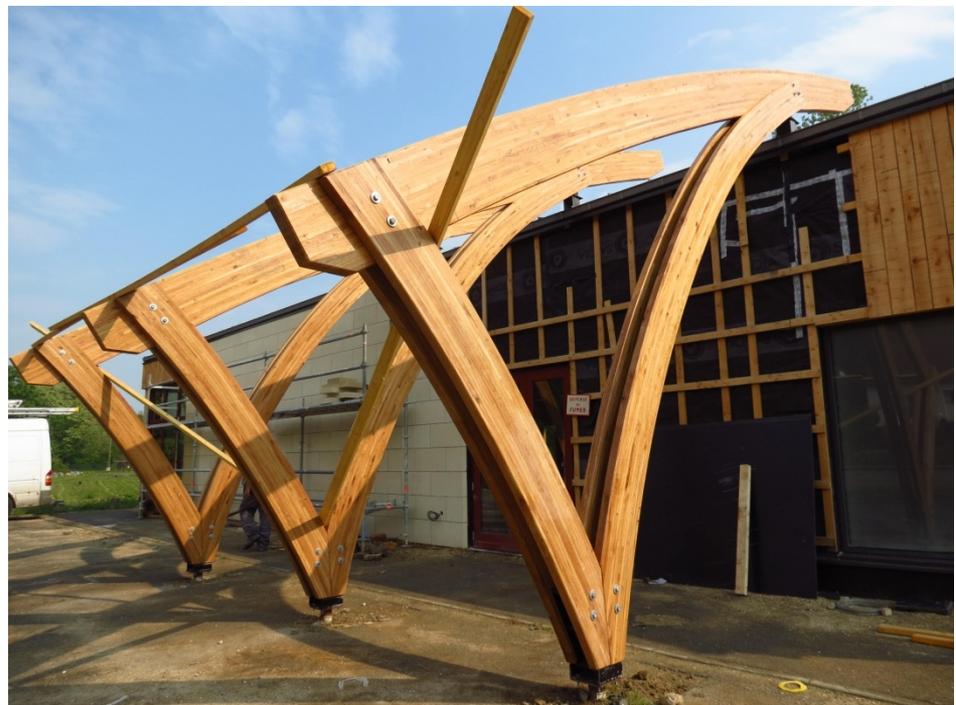
### **Finitions intérieures :**

- Panneaux acoustiques
- Sols linoléum naturel
- Éclairage réparti

### **Extérieur :**

- Auvent en lamellé collé de chêne

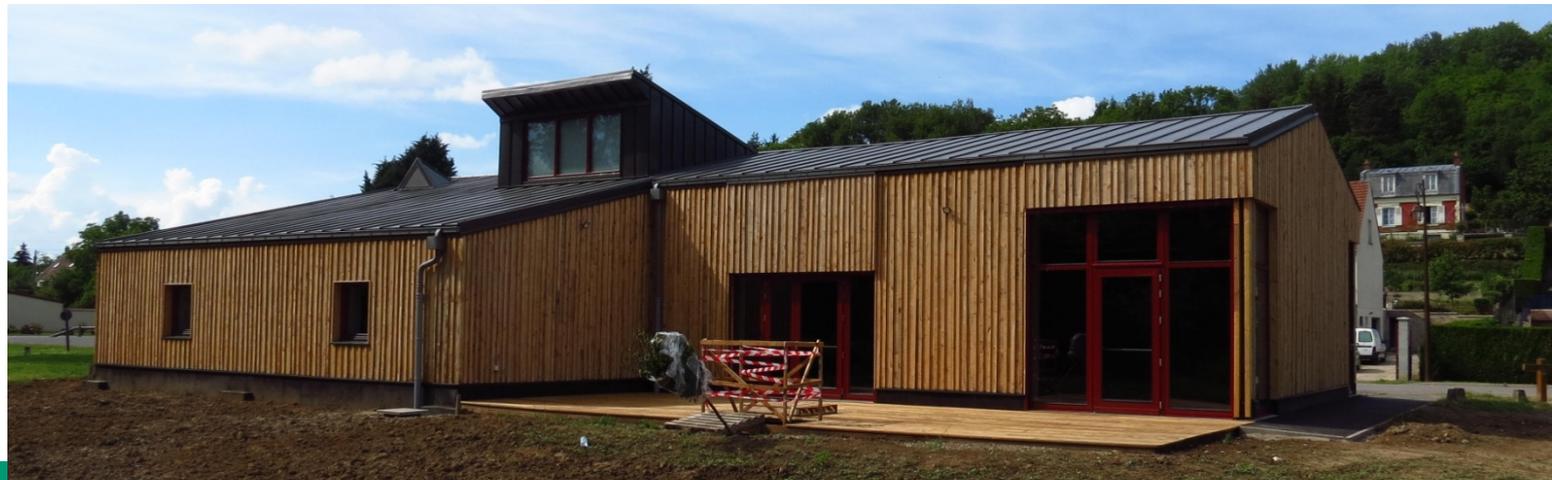
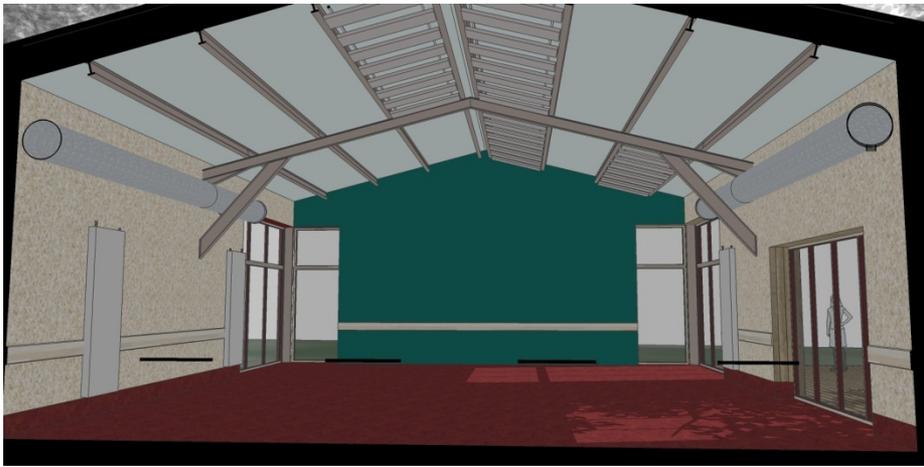
**Bois locaux:**

- Peuplier (ossatures)
- Chêne (charpente auvent)

- Châtaignier (terrasse)
- Aulne (bardage)
